**LALUAN PERSEKUTUAN FT010 JALAN GEMAS-ROMPIN-
AYER HITAM-KEMAYAN, SEKSYEN 34, JEMPOL,
NEGERI SEMBILAN**

LAPORAN MEMPERELOK KAWASAN BERBAHAYA 2021

MAC 2021

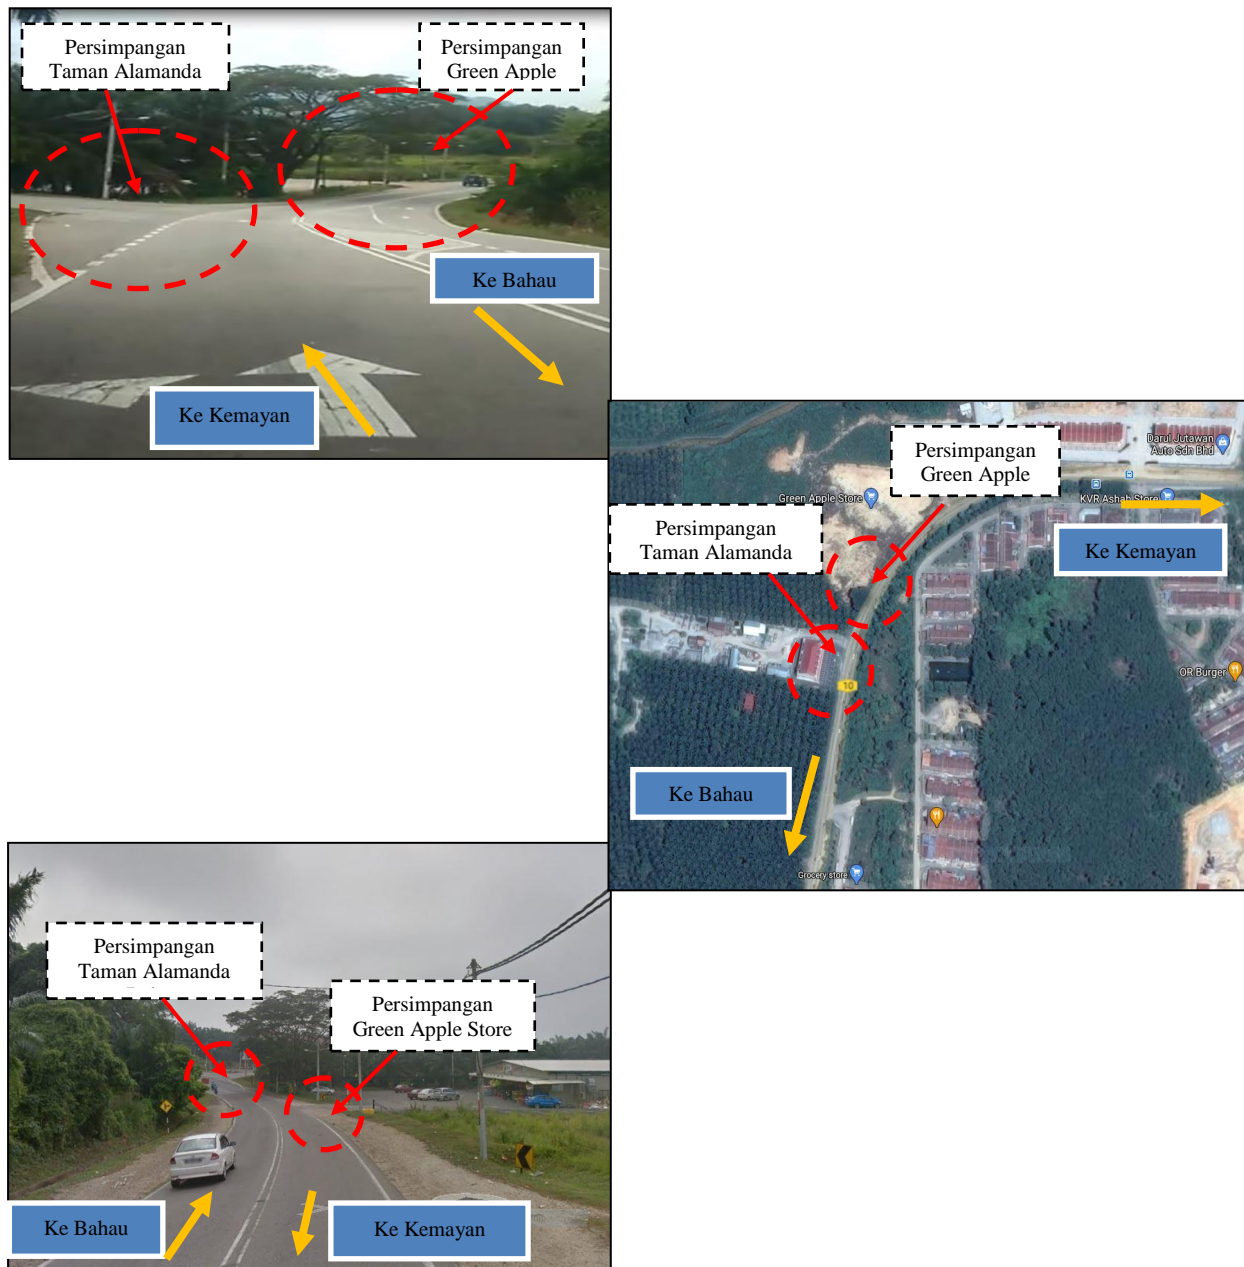
Gambar 1: Lokasi *Blackspot*

Berdasarkan kepada pemerhatian di lokasi, laluan ini merupakan Jalan Tunggal 2 Lorong dan profil kawasan ini adalah berbukit. Lokasi kemalangan berlaku di kawasan kombinasi jajaran ufuk dan pugak iaitu di akses Taman Alamanda Bahau dan *Green Apple Store*. (rujuk **Gambar 1**)

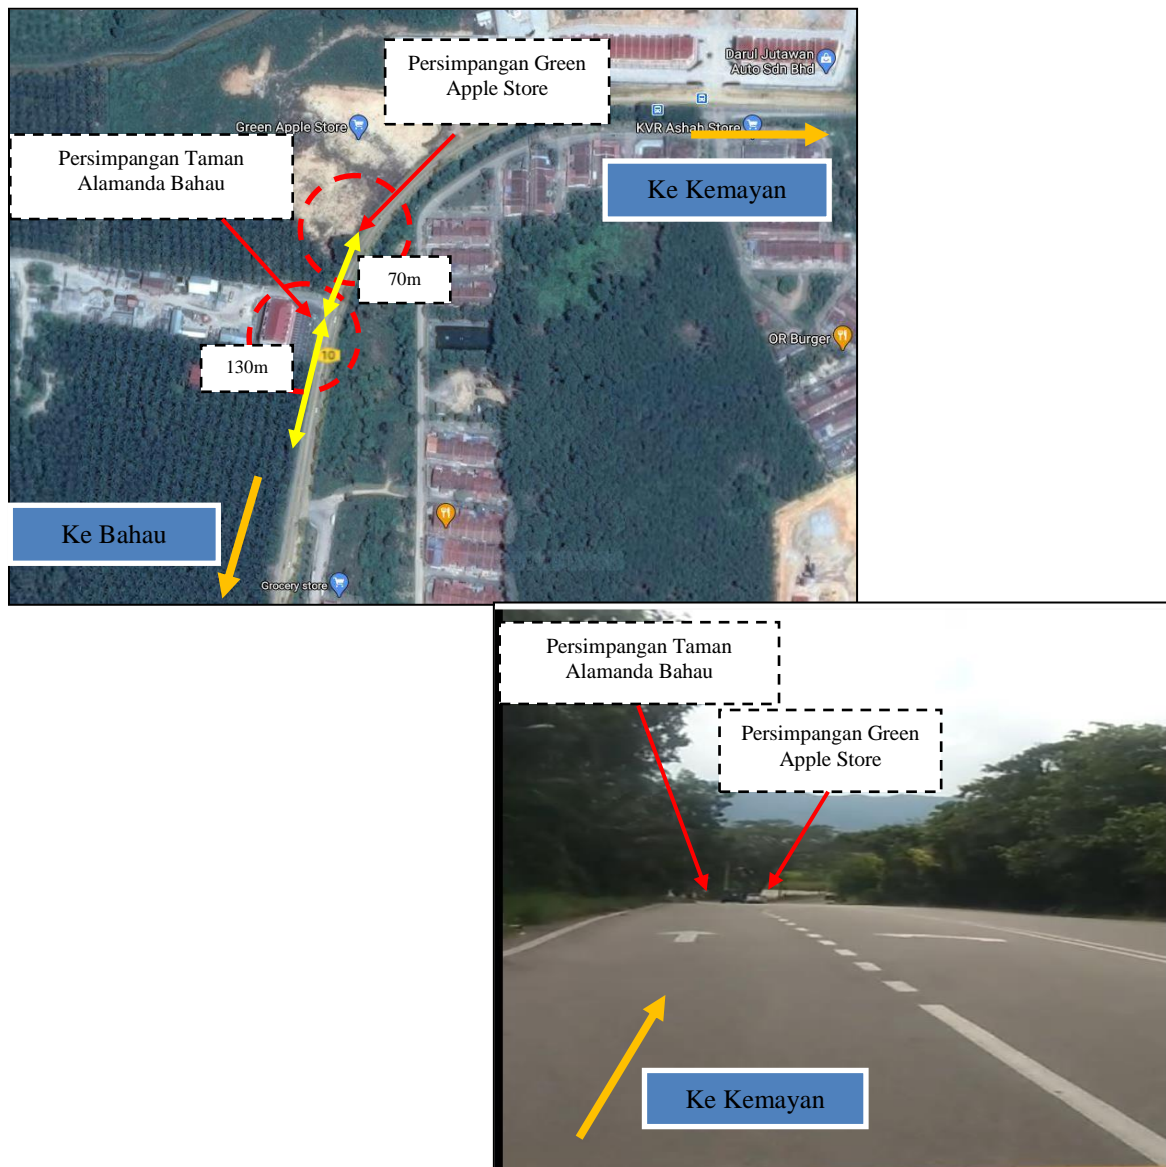
Risiko kemalangan boleh berlaku apabila kenderaan dari arah Kemayan atau Bahau berada di lokasi *crest* sebelum menuruni bukit di mana pada keadaan ini jarak penglihatan adalah terhad (Rujuk **Gambar 2**). Oleh itu, pemandu tidak dapat melihat terdapatnya akses ke Taman Alamanda dan *Green Apple Store*. Potensi kemalangan Langgar Belakang apabila kenderaan dipandu laju menuruni bukit dan terdapat juga kenderaan yang hendak membelok ke akses.

Gambar 2: Jarak Penglihatan Simpang Dari Arah Bahau

Bagi mengatasi isu kenderaan dipandu laju di kawasan ini, pemasangan kawalan redaan trafik seperti *Red Transverse Bar* adalah dicadangkan di jalan lurus manakala mengecat Permukaan Jalan Berwarna '*Slow*' di permukaan jalan adalah dicadangkan di kawasan selekoh di kedua-dua arah. Selain itu, pemasangan papan tanda amaran di kedua-dua arah juga perlu bagi memberi amaran kepada pengguna jalan raya untuk mengurangkan laju di kawasan tersebut.

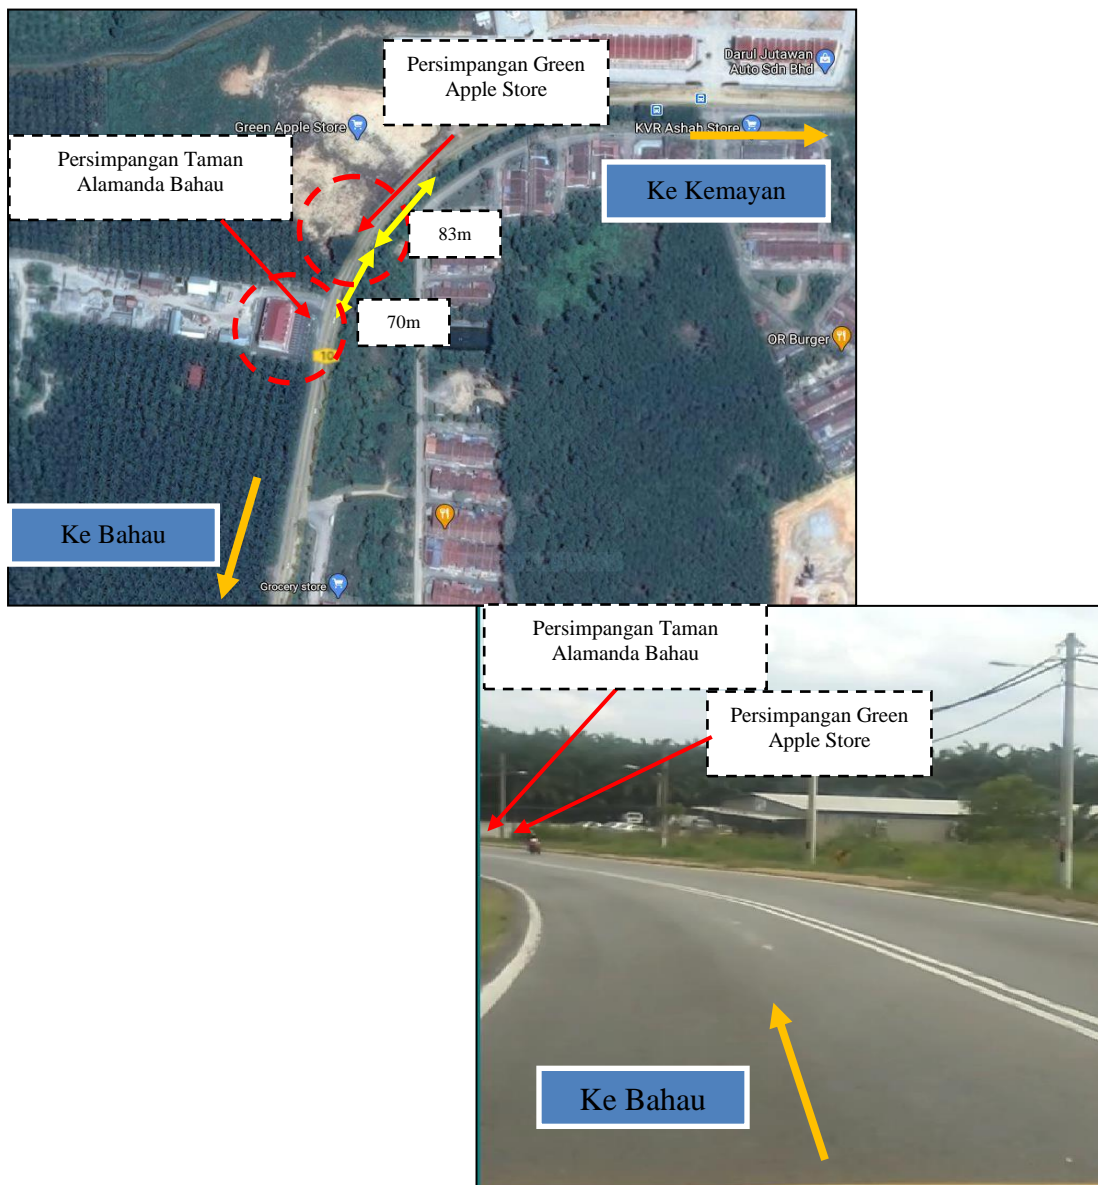
Selain itu, potensi untuk berlaku jenis kemalangan Langgar Rusuk Tepi juga adalah tinggi dari arah Kemayan kerana kedudukan simpang ke *Green Apple Store* dan simpang ke Taman Alamanda Bahau berada di kawasan selekoh kerana jarak penglihatan pemandu dari akses adalah terhad. *Intersection Sight Distance* yang tidak mencukupi di laluan utama dari arah Bahau dan arah Kemayan menjadi faktor utama berlakunya kemalangan jenis Langgar Rusuk Tepi tersebut. (rujuk **Gambar 3**)

Gambar 3: Jarak Penglihatan Simpang Dari Arah Kemayan

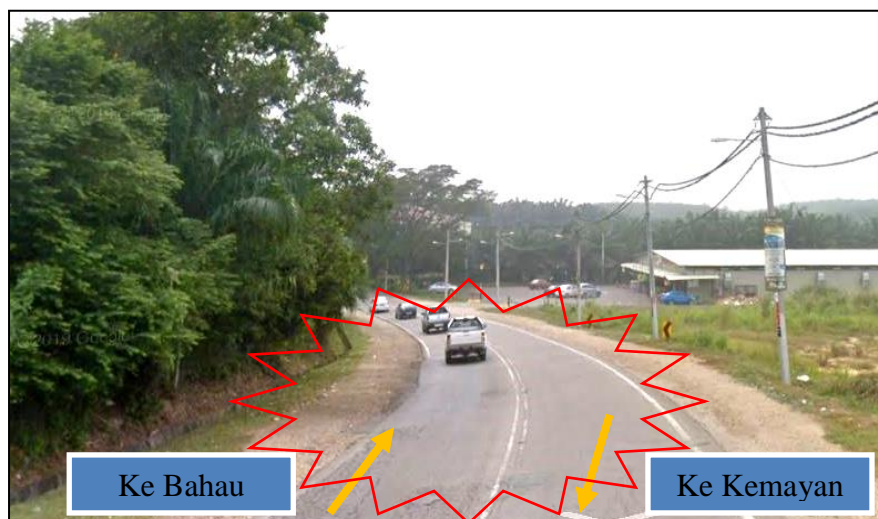
Juruaudit mendapati terdapat *center line* dan juga *edge line* yang telah pudar di kawasan tersebut. Hal ini boleh menyebabkan kesukaran kepada pengguna untuk menentukan laluan terutama pada waktu malam atau hari hujan. Di samping itu juga, tiada tandaan jalan *red transverse bar* dan papan tanda yang mencukupi untuk memberi amaran awal kepada pengguna jalan raya di kedua-dua arah supaya berwaspada dan mengawal halaju kenderaan yang dipandu kerana terdapat simpang di kawasan tersebut. (rujuk **Gambar 4** dan **Gambar 5**).

Gambar 4: Tandaan jalan yang telah pudar dan tiada papan tanda amaran awal / mandatori dari arah Kemayan

Bagi meningkatkan lagi tahap delinasi jalan sedia ada, adalah dicadangkan untuk mengecat semula tandaan jalan yang telah pudar beserta pemasangan *Retro Reflective Pavement Marker* (RRPM) bagi memberi panduan haluan yang baik terutamanya pada waktu malam dan hujan lebat. Pemasangan *delineator post* di sebelah kiri jalan dari arah Kemayan dapat membantu panduan pada waktu malam terutamanya kepada pengguna jalanraya dari arah Bahau.

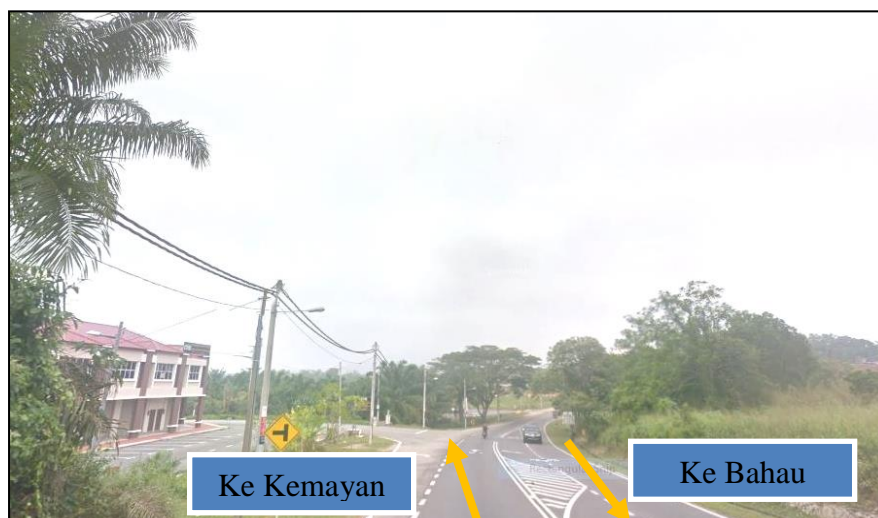
Gambar 5: Tiada papan tanda amaran awal / mandatori dari arah Bahau

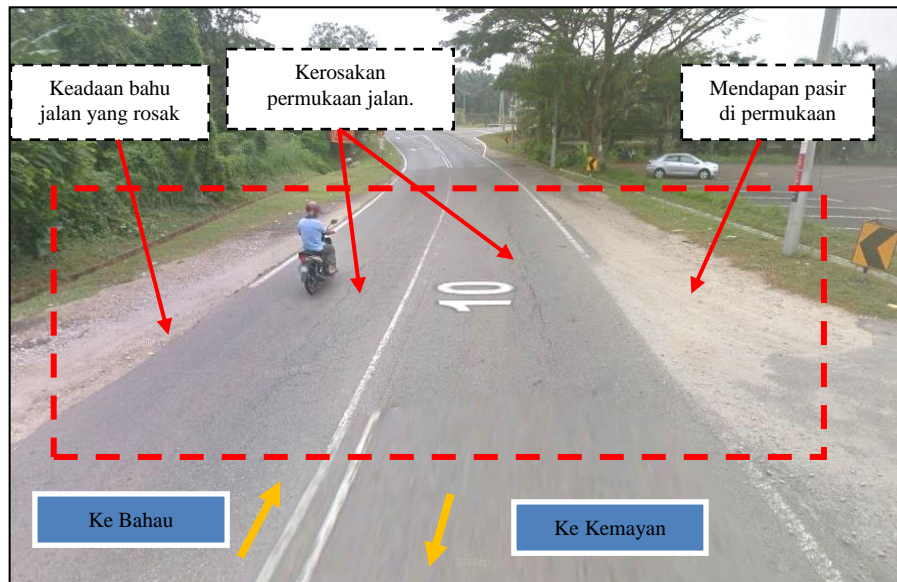
Juruaudit mendapati terdapat permukaan jalan dan bahu jalan telah rosak dari kedua – dua arah. Di samping itu, terdapat juga mendapan pasir di permukaan jalan. Hal ini menunjukkan terdapat *water ponding* (air larian permukaan tidak mengalir ke longkang) semasa berlakunya hujan. (rujuk **Gambar 6**).

Gambar 6: Keadaan kerosakan permukaan jalan dan bahu jalan.

Penurapan semula *pavement* jalan yang telah rosak perlu dilaksanakan bagi meningkatkan tahap *skid resistance* pada permukaan jalan agar menepati sekurang-kurangnya 45 SRV (*skid resistance value*).

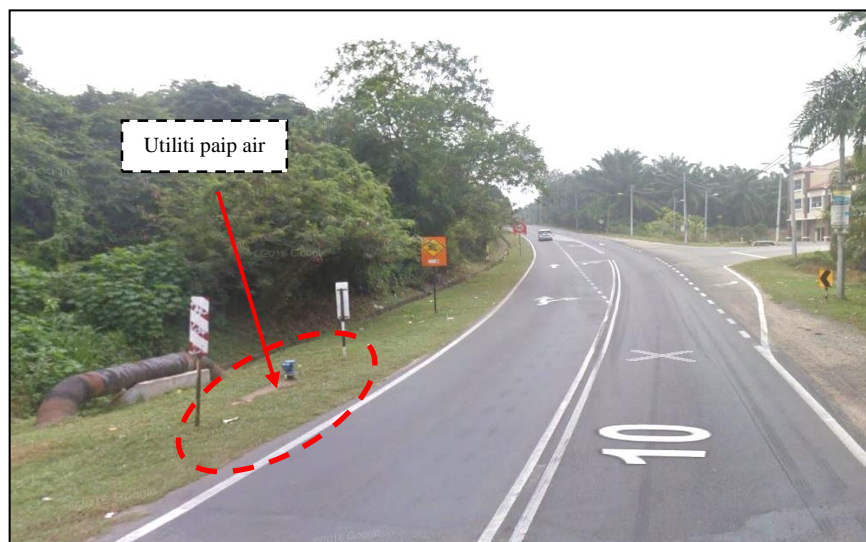
Selain itu, terdapat utiliti paip air di bahu jalan dan ianya berada dalam *clearzone*. Walau bagaimanapun, papan tanda *obstruction marker* yang disediakan telah pudar menyebabkan kadar kelihatan terhadap papan tanda tersebut kurang jelas. Perkara ini boleh menyebabkan risiko pemandu tidak menyedari terdapatnya *hazard* di dalam *clearzone* (rujuk **Gambar 7**).

Gambar 7: Utiliti paip air di bahu jalan

MENAMBAH OBSTUCTION MARKER

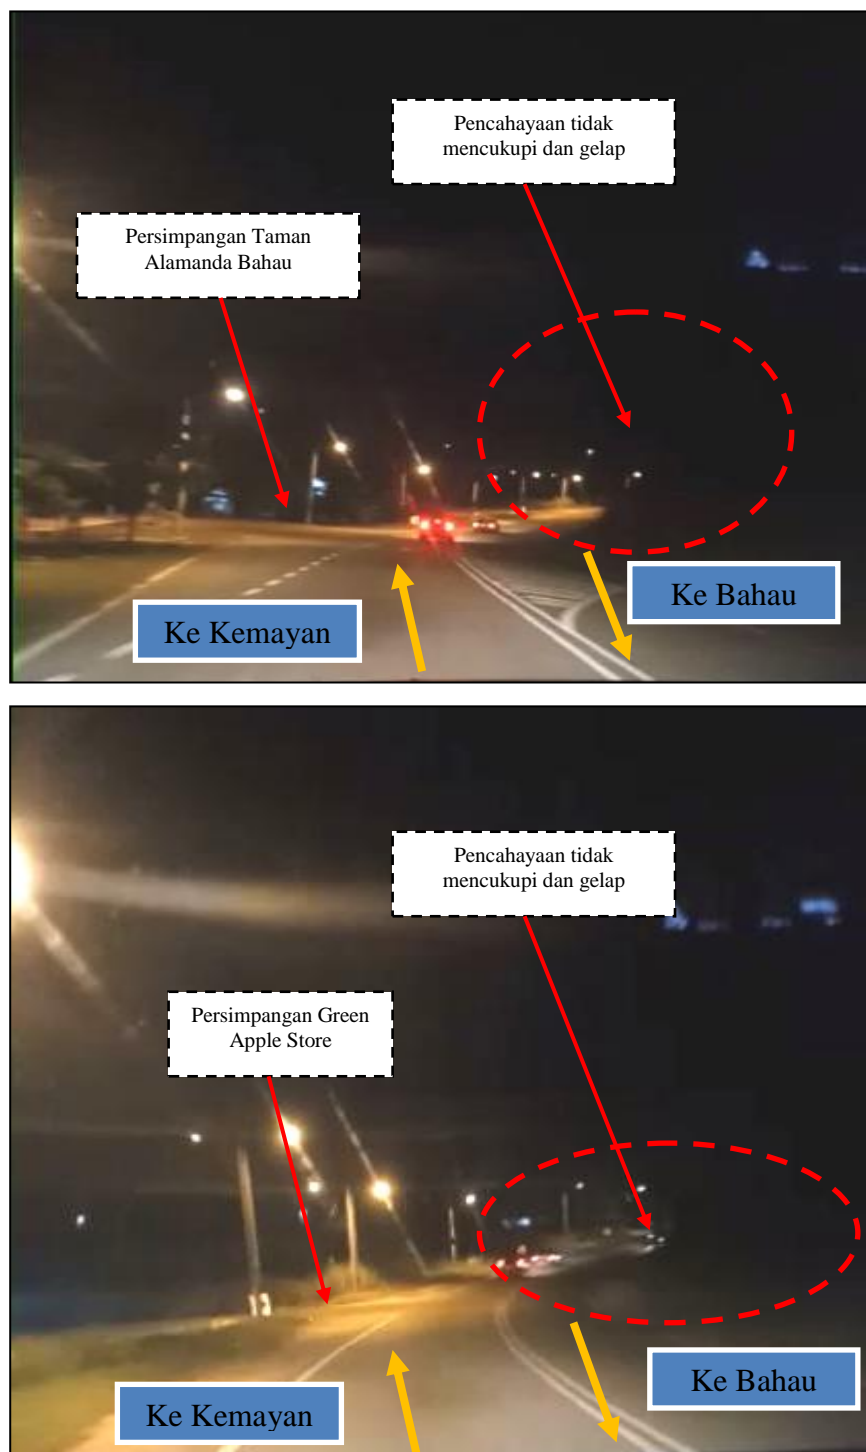
Selain itu, lampu jalan hanya disediakan di sebelah kiri jalan menghala ke Kemayan di sepanjang lokasi *blackspot*. Kedua-dua akses (Taman Alamanda Bahau dan *Green Apple Store*) dapat dilihat dengan jelas seperti di **Gambar 8**. Namun begitu, pencahayaan di sebelah kanan jalan ke arah Kemayan tidak mencukupi dan gelap.

Gambar 8: Keadaan Persimpangan pada waktu malam dari arah Bahau.

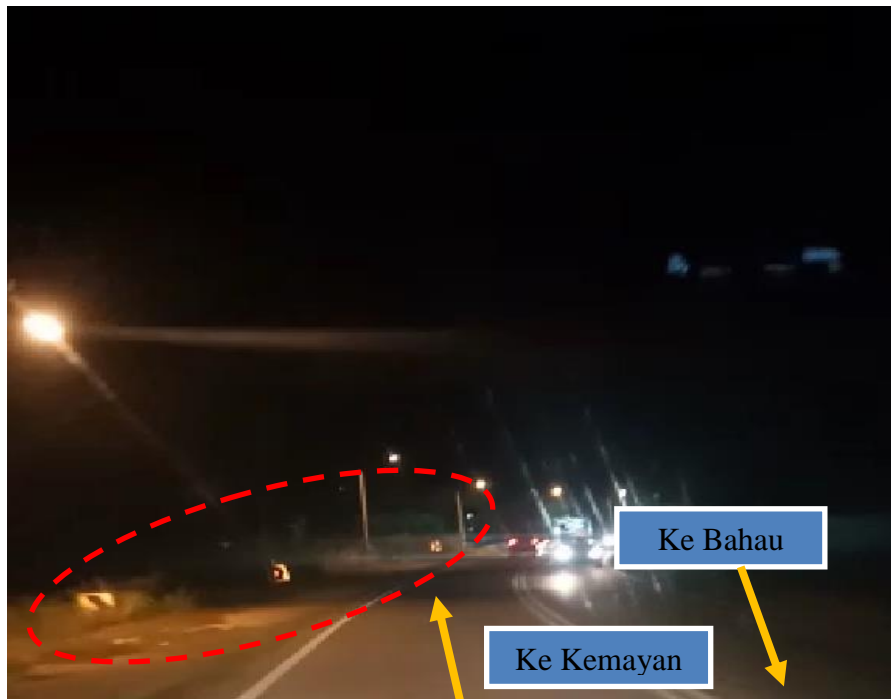
Selain itu, terdapat papan tanda *chevron* yang tidak diselenggara dan kurang jelas dilihat semasa memandu. Di samping itu juga, didapati *reflector* pada *guardrail* dipasang dengan cara yang salah. (rujuk **Gambar 9** dan **Gambar 10**).

Gambar 9: Papan tanda *chevron* yang tidak diselenggara dan kurang jelas

MENYELENGGARA DAN MENYEMAK SEMULA HEIGHT DAN REFLECT PADA CHEVRON DELINEATOR

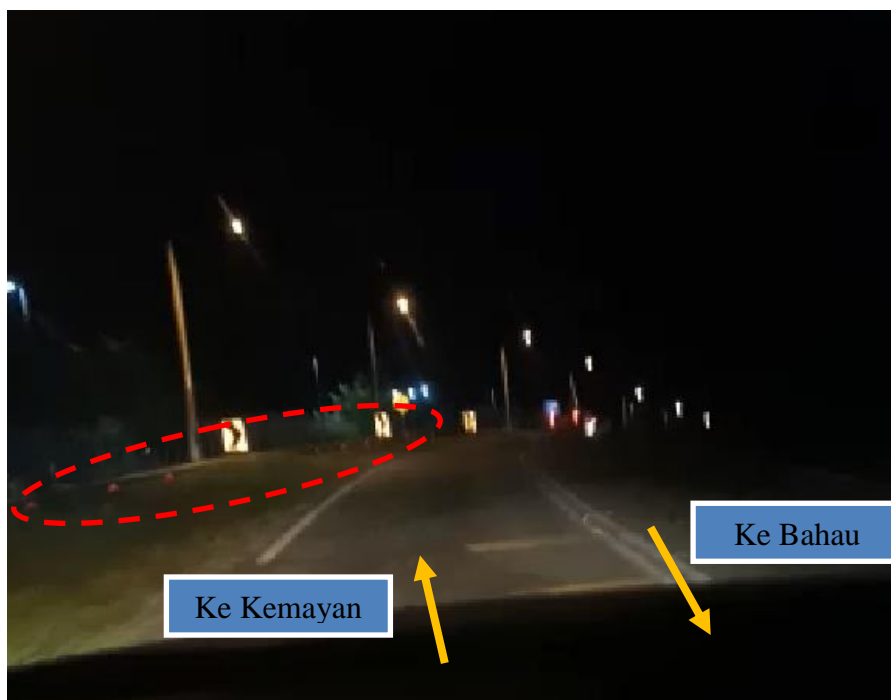
Gambar 10: *Reflector* pada *guardrail* dipasang dengan cara yang salah

MEMASANG SEMULA REFLECTOR PADA GUARDRAIL DENGAN CARA YANG BETUL
