**LAPORAN SIASATAN  
KEMALANGAN  
DI LALUAN PERSEKUTUAN 4 (Ft004),  
KM 60.6 SEKSYEN 174.8, LEBUHRAYA  
TIMUR-BARAT, DAERAH HULU PERAK,  
PERAK.**

**DISEDIAKAN OLEH :  
BAHAGIAN KEJURUTERAAN FORENSIK  
PAKAR KEJURUTERAAN JALAN &  
JAMBATAN CAWANGAN JALAN  
IBU PEJABAT JKR MALAYSIA**

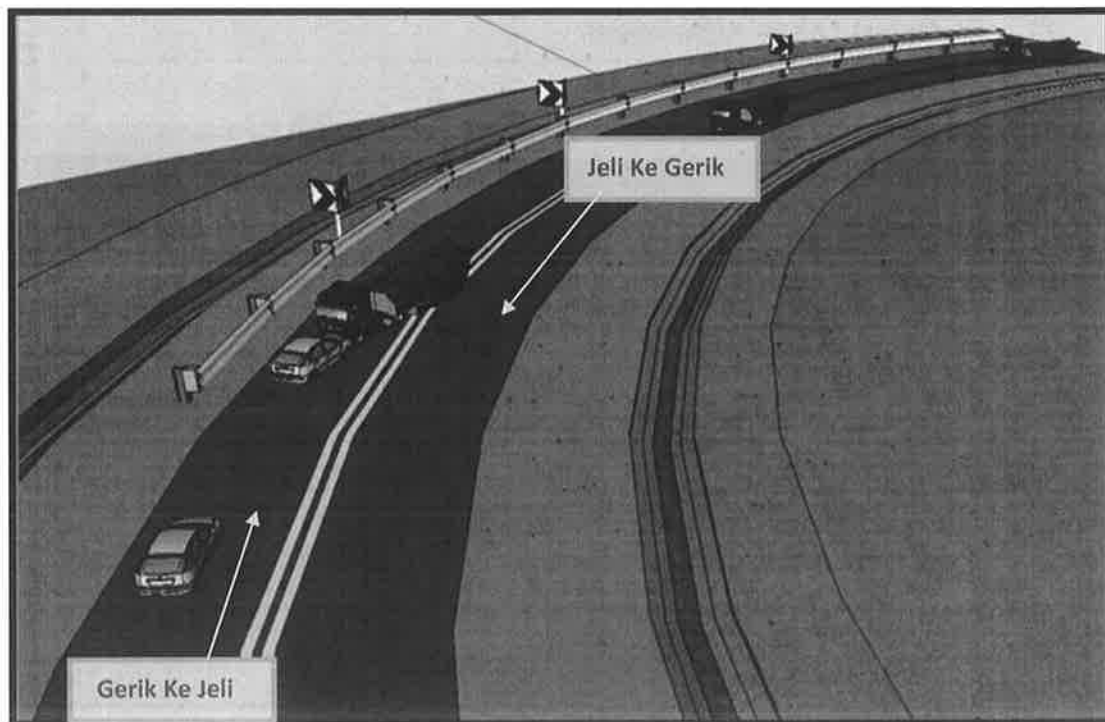
Gambar 1: Lokasi kemalangan diantara sebuah treler balak dan sebuah kereta.

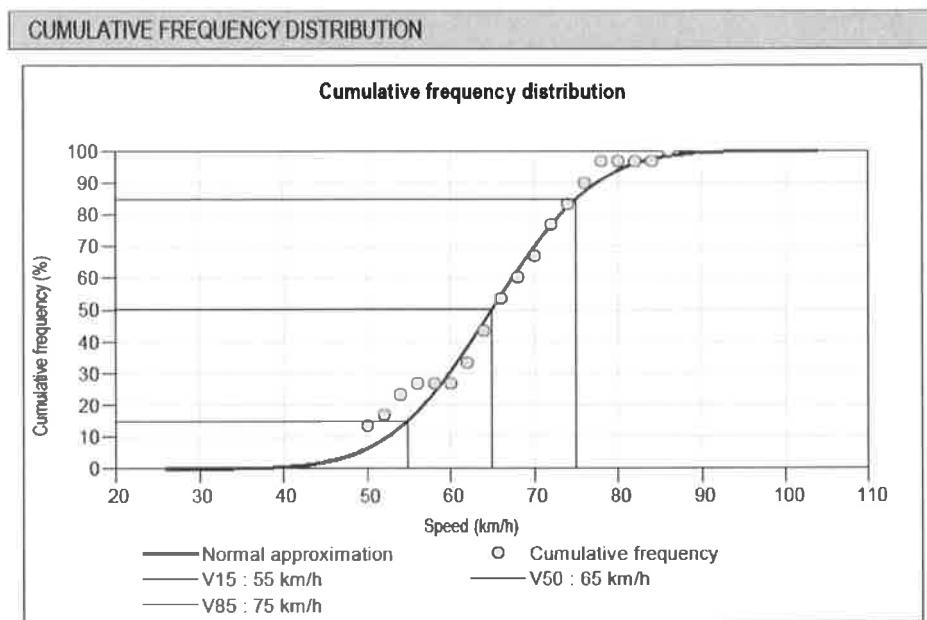
Rajah 4: Taburan Kekerapan Bertokok Kelajuan Setempat dari Gerik ke Jeli.

Dari Gerik ke Jeli di jalan selekoh didapati halaju peratusan ke-85, pemandu memandu dengan halaju 75 km/j. Hasil analisa adalah seperti Rajah 4.

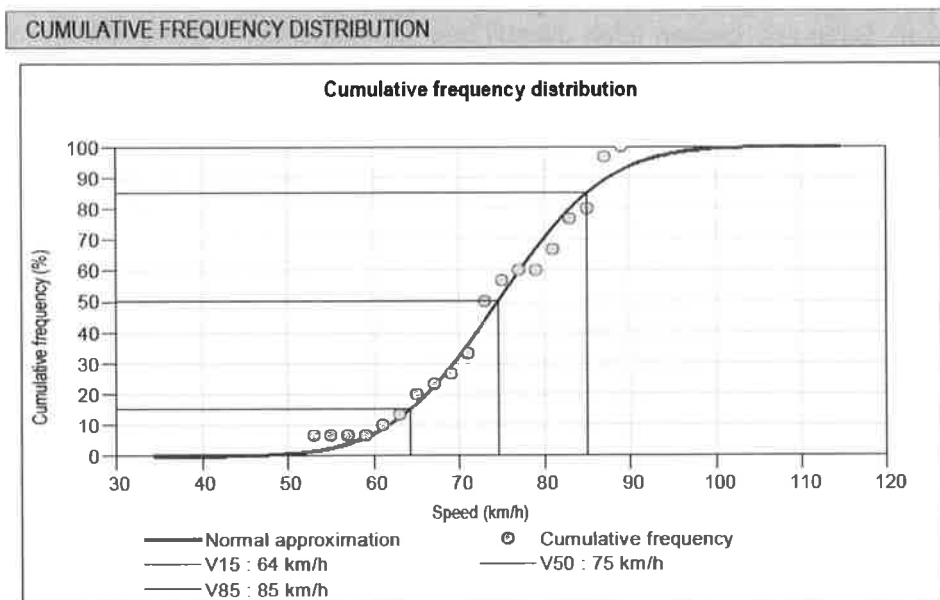
Rajah 5: Taburan Kekerapan Bertokok Kelajuan Setempat dari Jeli ke Gerik

Dari Jeli ke Gerik di jalan selekoh didapati halaju peratusan ke-85, pemandu memandu dengan halaju 85 km/j. Hasil analisa adalah seperti Rajah 5.

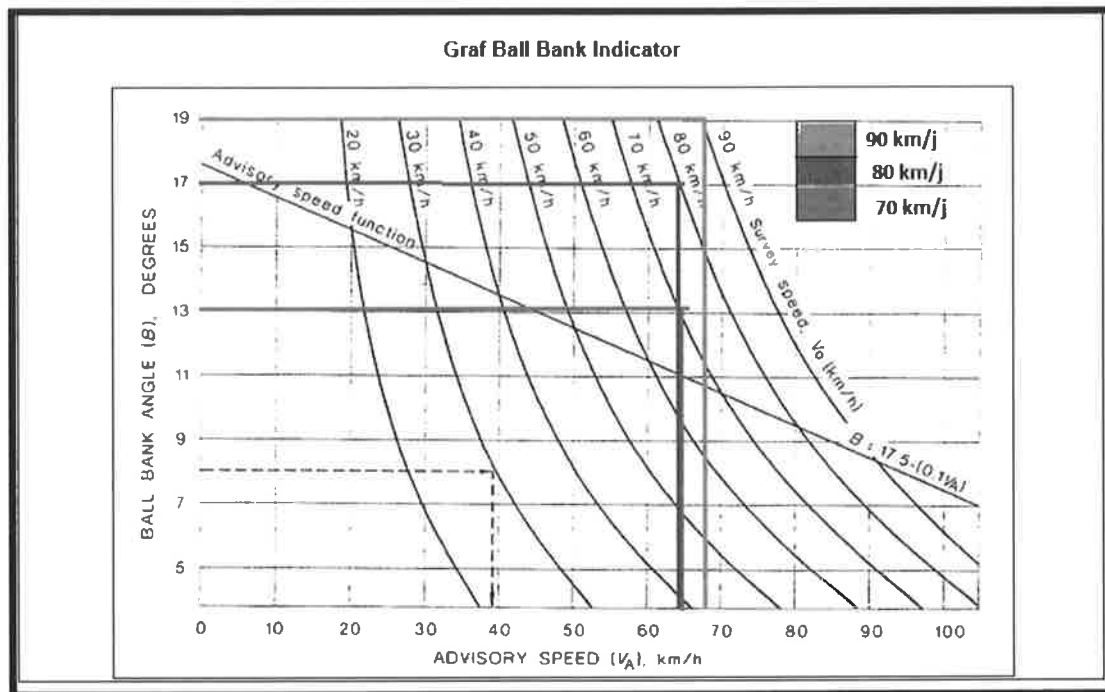
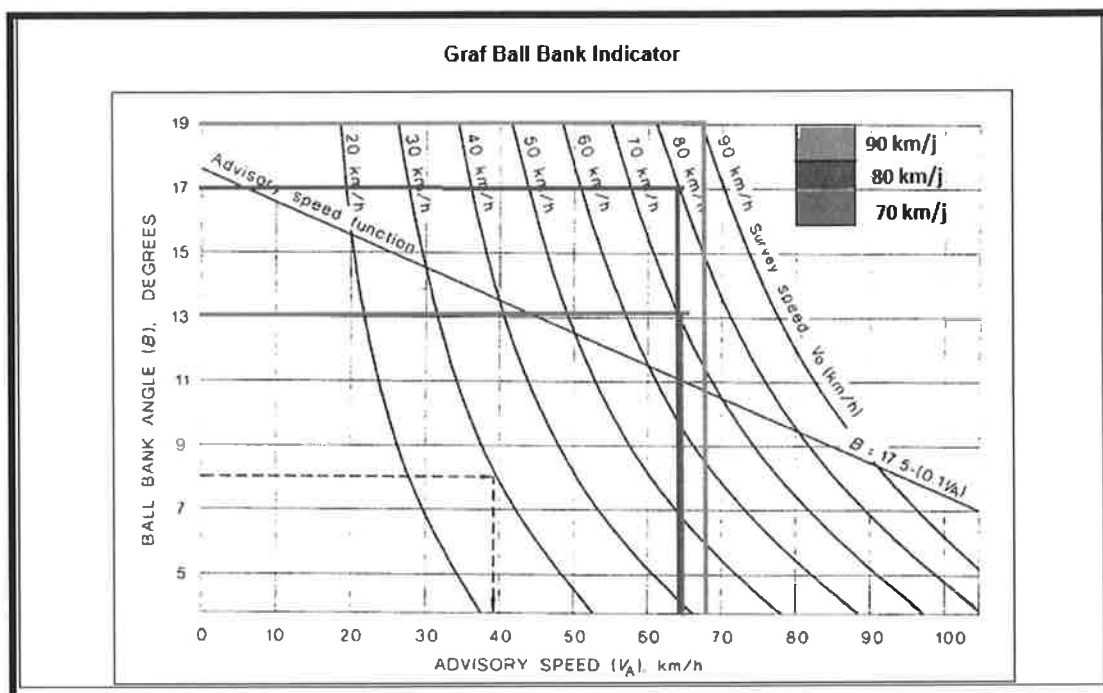
Rajah 6: Kaedah Ujian Ball Bank Indicator Menunjukkan Halaju Panduan di Selekoh Menghala ke Jeli

Arah	Survey Speed (km/j)	Darjah ( $^{\circ}$ )	Advisory Speed, $V_A$ (km/j)
Ke Jeli	70	13	65
Ke Jeli	80	17	65
Ke Jeli	90	22	68
Ke Gerik	70	14	64
Ke Gerik	80	17	65
Ke Gerik	90	22	68

Berdasarkan keputusan yang diperolehi di jadual 5, *Advisory Speed*,  $V_A$  yang sesuai di selekoh jalan tersebut adalah 60 km/j, iaitu lebih rendah daripada had laju yang ditetapkan.

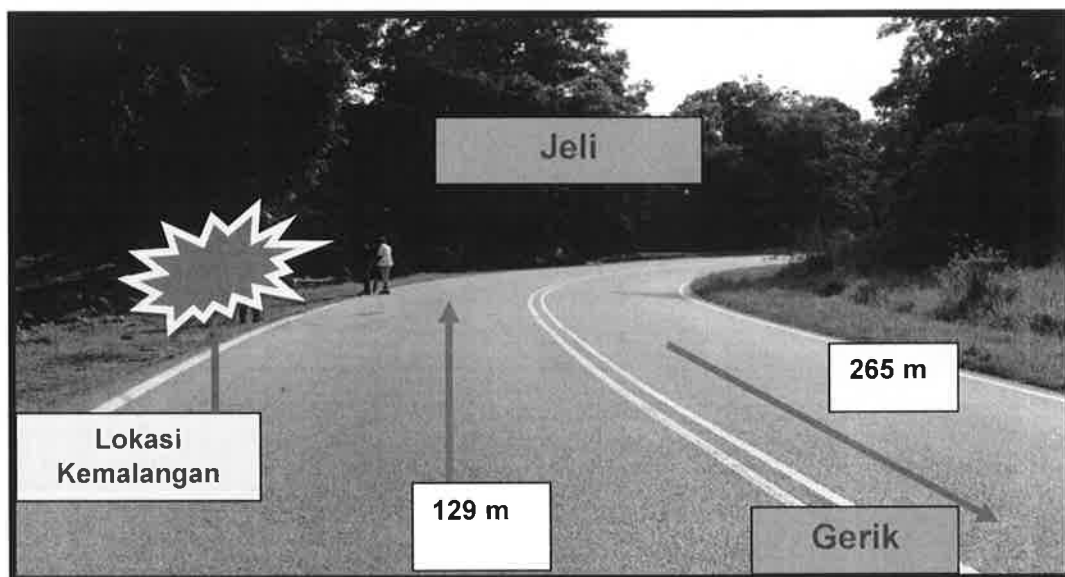
Gambar 2: Jarak Penglihatan dari Arah Gerik ke Jeli

Siasatan di lokasi turut menyemak jarak penglihatan. Jarak penglihatan adalah panjang jalan yang boleh dilihat oleh pemandu semasa menghampiri selekoh atau semasa mendaki di hadapan pada kawasan puncak. Melalui pemerhatian di tapak, jarak penglihatan yang di cerap adalah dari arah Jeli ke Gerik ialah 265 m manakala dari arah Gerik ke Jeli ialah 129 m.

Berdasarkan ATJ 8/86: A Guide On Geometric Design: Table 4.1, jarak penglihatan minima yang diperlukan bagi kelajuan 90 km/j (had laju) adalah 173 m. Justeru itu, jarak penglihatan pemandu dari arah Gerik ke Jeli tidak mencukupi untuk pemandu membrek sebelum berhenti. Manakala, jarak penglihatan berhenti pemandu mencukupi dari arah Jeli ke Gerik .

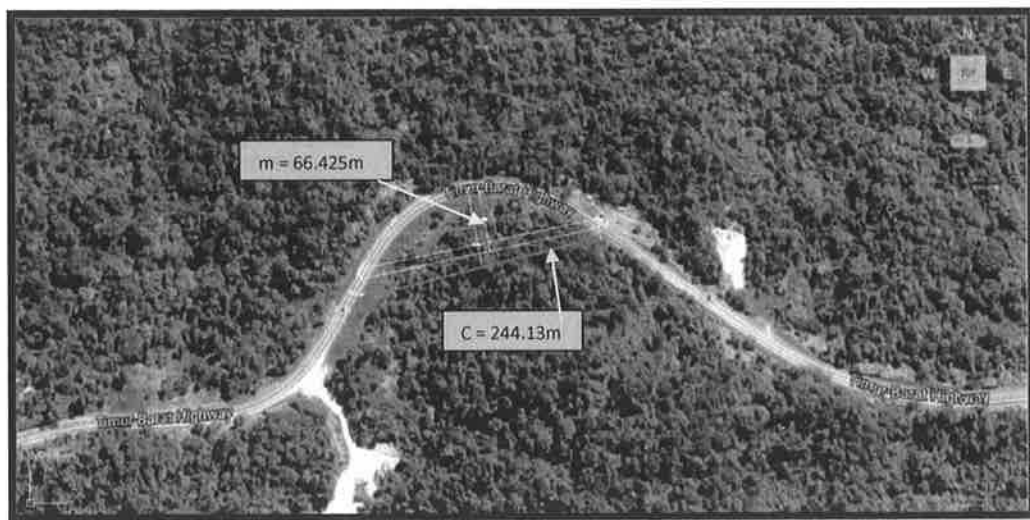
Peta 3: Jejari Selekoh yang Dicerap

Dalam siasatan forensik kemalangan, jejari selekoh diukur bagi menentukan samada ianya memenuhi nilai minima rekabentuk atau sebaliknya. Jejari yang disamak bagi selekoh ini adalah 145 m. Nilai jejari lengkung **adalah tidak mencukupi** bagi had laju 90 km/j iaitu jejari minimum adalah sepatutnya 375 m (ATJ 8/86: *Table 4.4A: Design Superelevation Rural*)

$$R = 145.37 \text{ m} \sim \mathbf{145 \text{ m}}$$

Jejari yang dicerap	ATJ (min)
145 m	375 m

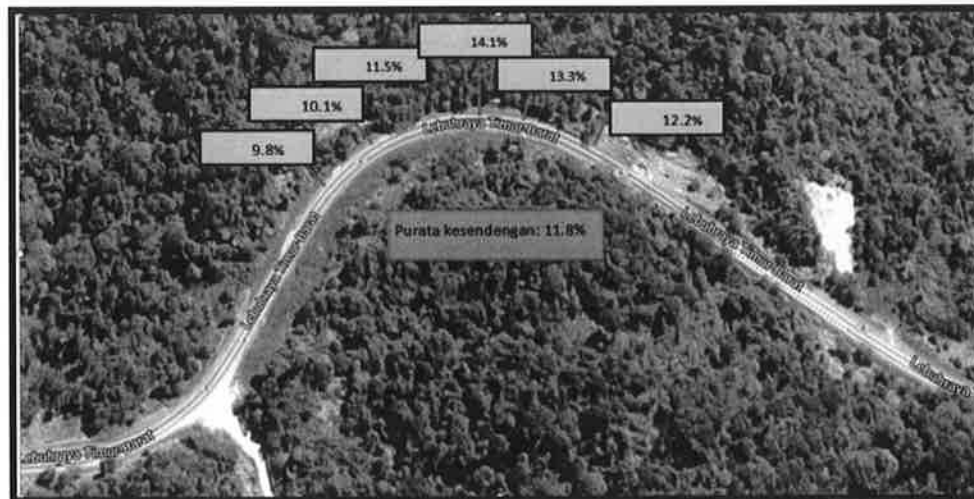
Peta 2: Nilai Kesendengan yang dicerap di Lokasi Kemalangan

Nilai Diukur	Nilai ATJ 8/86
<b>Kesendengan</b>	14.1%	10%

Dengan mengambilkira nilai jejari sebenar selekoh ( $R = 145 \text{ m}$ ) di lokasi kemalangan, didapati nilai kesendengan tidak mematuhi piawai keperluan kesendengan yang dibenarkan bagi had laju  $90 \text{ km/j}$  untuk jejari minimum  $375 \text{ m}$  iaitu 10%. (ATJ 8/86: *Table 4.4A: Design Superelevation Rural*)

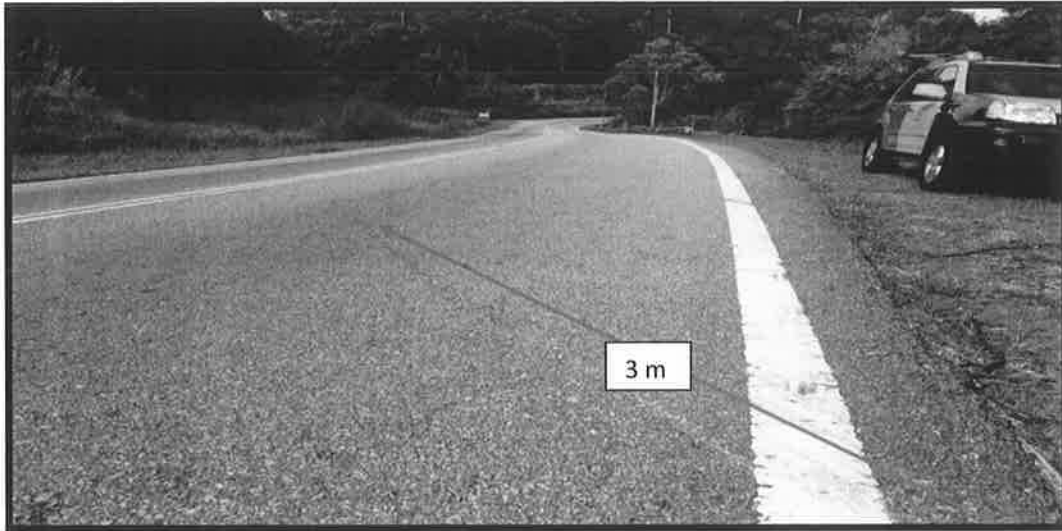
Terdapat beberapa kesan akibat kemalangan dikesan di lokasi kemalangan iaitu *skid marks* sepanjang  $3 \text{ m}$  (Gambar 3) dan *old gouge marks* (Gambar 4). Rajah 6 pula menunjukkan *mapping* bagi kesan-kesan kemalangan.

Gambar 3: *Skid/tire marks*

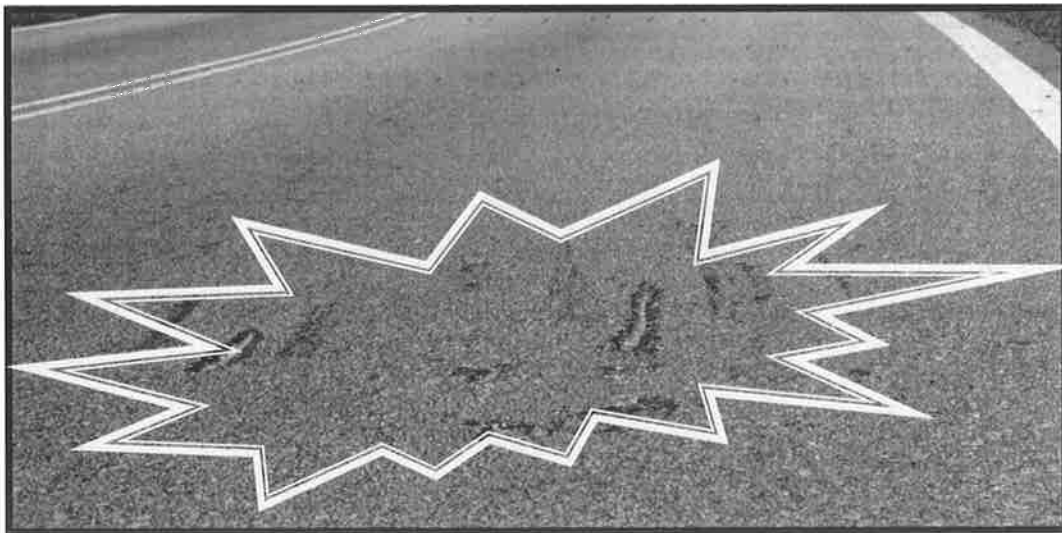
Gambar 4: *Old Gouge marks*

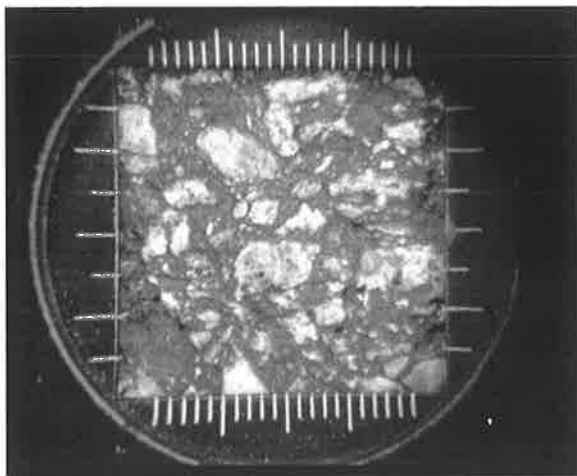
Gambar 5: Permukaan Pavemen

Jenis permukaan pavemen di lokasi ini adalah dari jenis pavemen boleh lentur (*flexible pavement*). Berdasarkan maklumat daripada JKR Hulu Perak, agregat yang digunakan adalah bersaiz 14 mm. Gambar 4 menunjukkan tekstur permukaan pavemen dari jarak dekat.

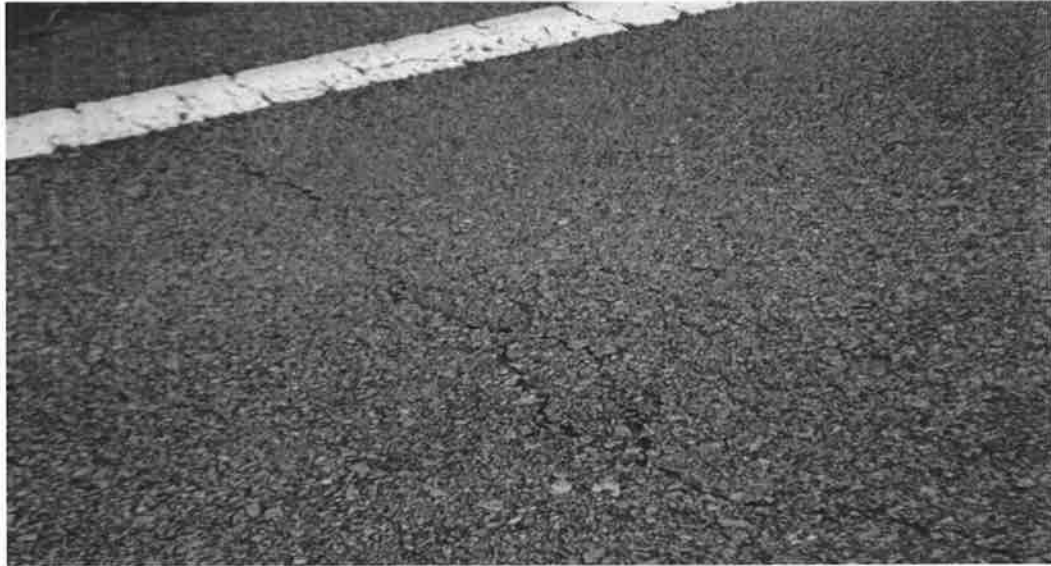
Berdasarkan pemerhatian di tapak, terdapat kerosakan pavemen jenis *Transverse Cracks* ( Rujuk Jadual 7) tahap kerosakan di tahap sederhana dan beberapa pothole telah dikenalpasti

Gambar 6: Kerosakan Jalan Jenis *Transverse Cracks*

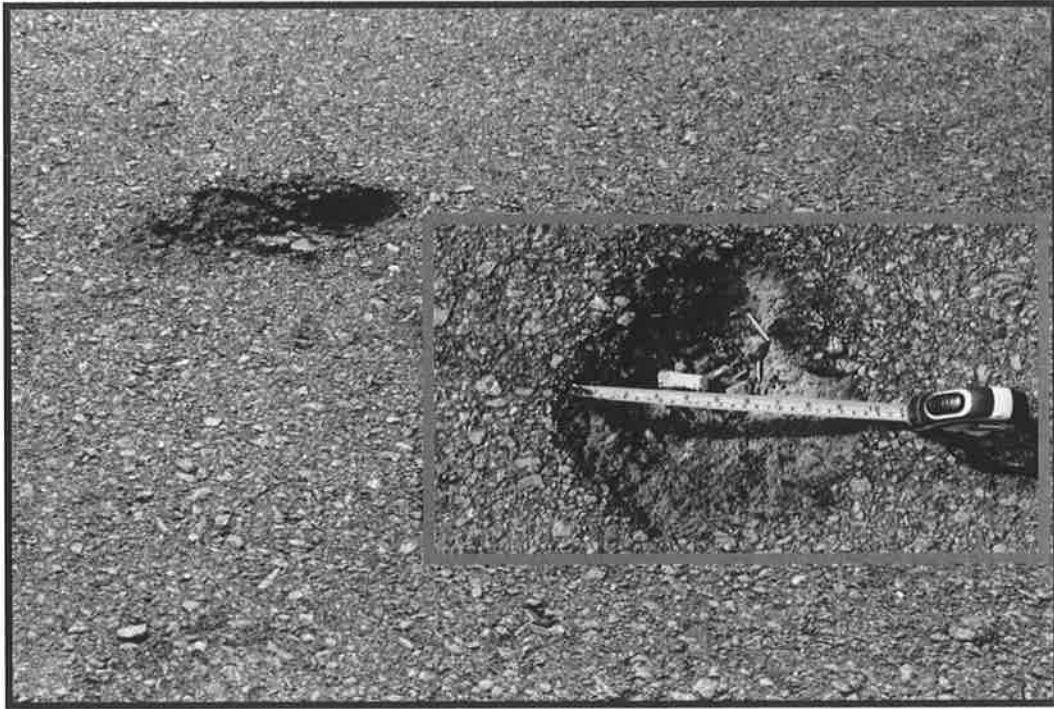
Terdapat juga beberapa lokasi di sepanjang jalan kerosakan jalan jenis pothole yang lama.

Gambar 7: Kerosakan Jalan Jenis *Pothole*

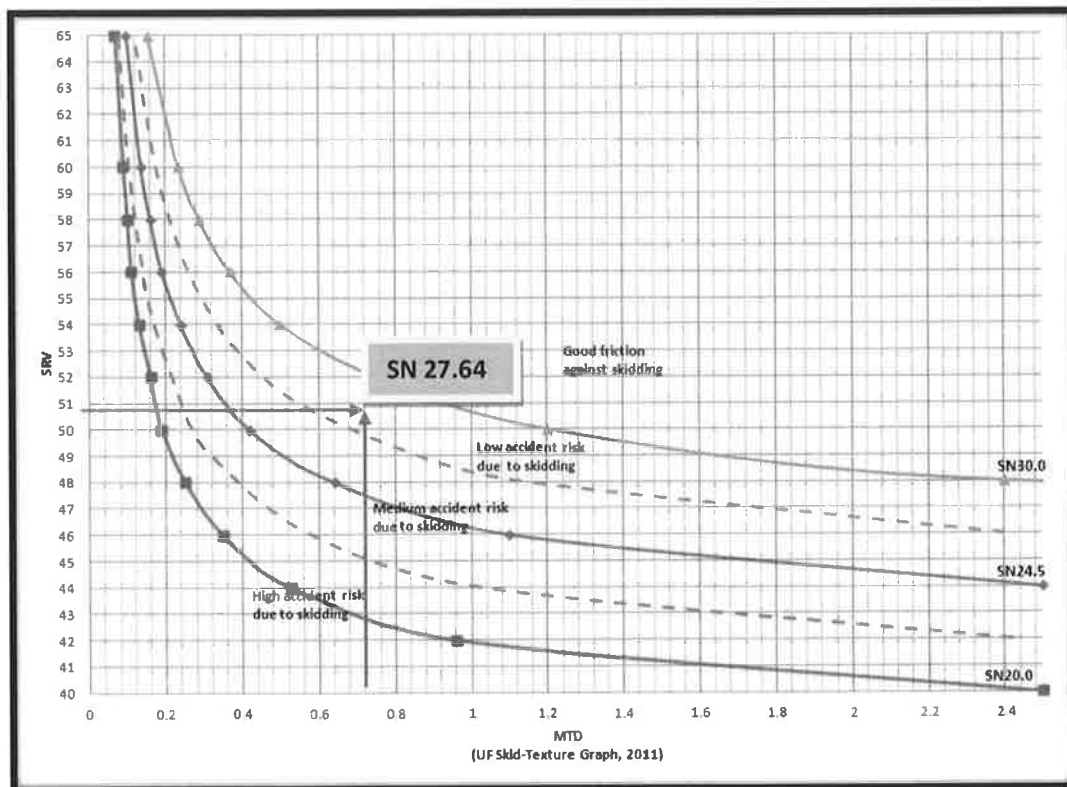
Rajah 6 : Carta UF Skid - Texture Graph, 2011 bagi Penilaian Risiko Kemalangan *Wet Surface*

Selepas data dianalisis, didapati permukaan pavemen jalan berada dalam lingkungan *Low accident risk due to skidding* dengan nilai **SN 27.64**.

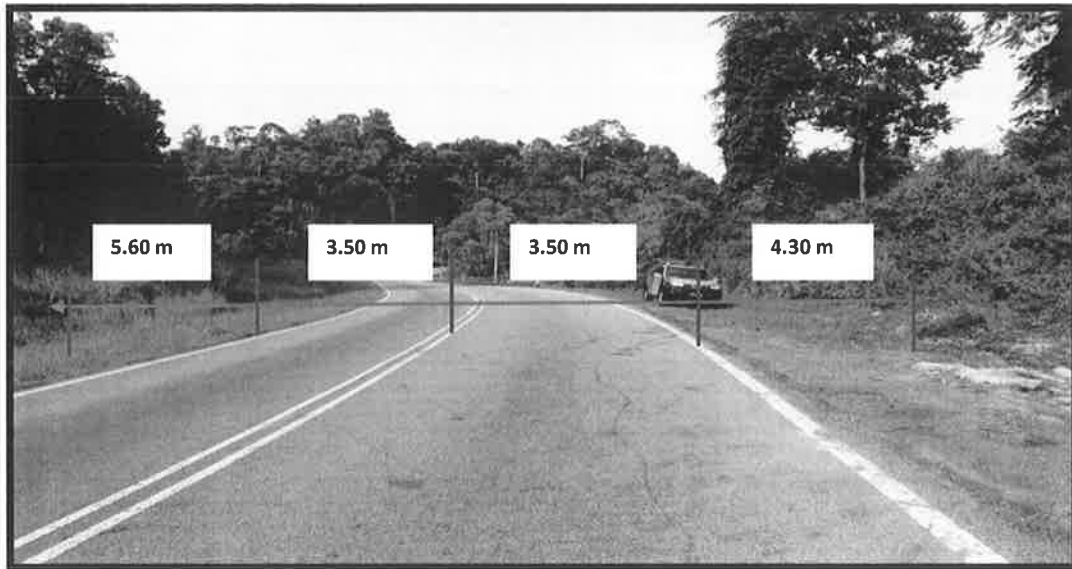
Gambar 8: Keratan Rentas Jalan

Gambar 7 menunjukkan keratan rentas jalan di lokasi kemalangan. Lebar jalan bagi kedua-dua arah adalah 3.5 m. Kedua-dua lebar jalan adalah memenuhi piawai yang telah ditetapkan iaitu 3.5 m untuk R5.

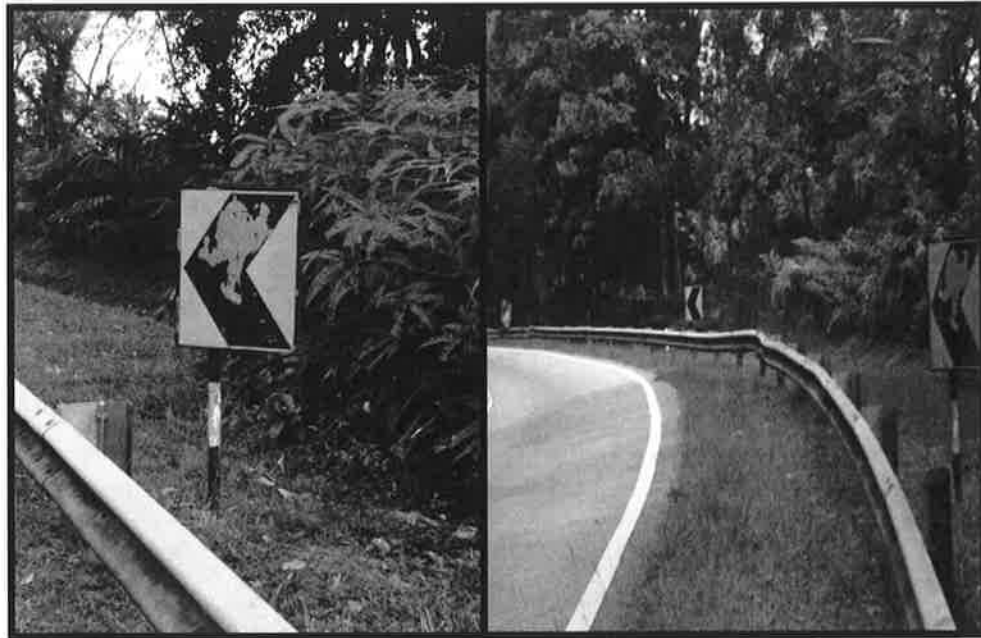
Gambar 10: Papan tanda jenis Chevron

Cerapan kadar pantulan cahaya papan tanda di tapak telah dilakukan dengan menggunakan alat retroreflectometer. Terdapat satu (1) jenis papan tanda di lokasi kemalangan rujuk gambar 10. Jadual 8 menunjukkan bacaan yang di perolehi bagi papan tanda di lokasi kemalangan.

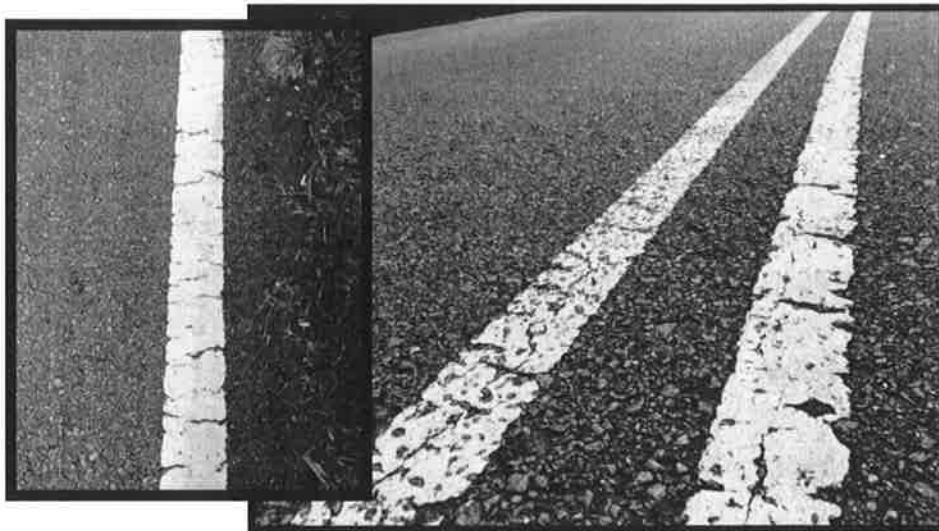
Terdapat dua (2) jenis garisan jalan di lokasi kemalangan iaitu garisan berkembar dan garisan tepi jalan. Bacaan kadar pantulan cahaya tidak dapat dicerap kerana terdapat kerosakan alat cerapan manakala garisan berkembar dan garisan tepi jalan tidak memenuhi ketebalan yang sepatutnya.

Gambar 11: Garisan Jalan Garisan Berkembar dan Garisan Tepi

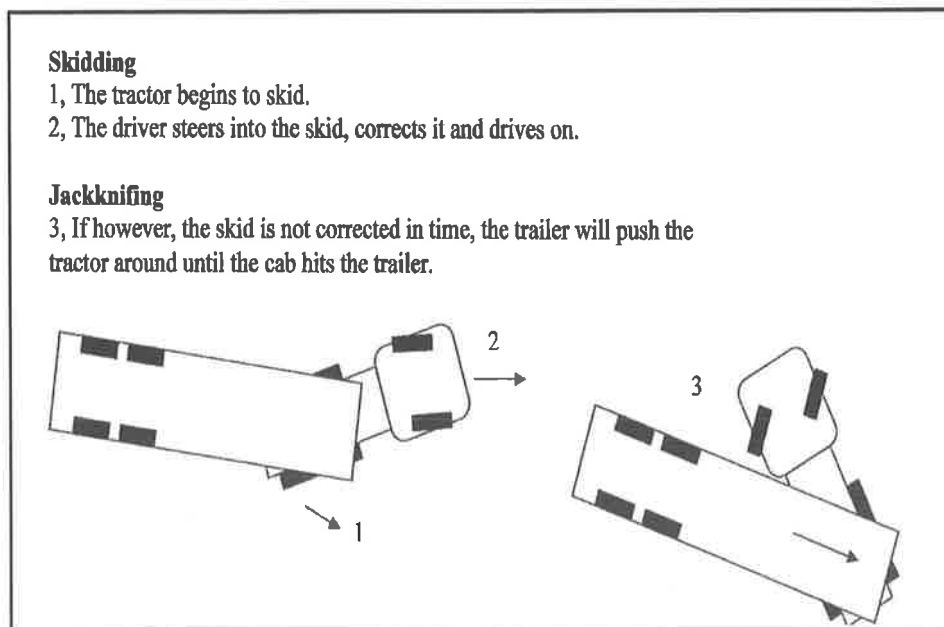
Rajah 8: Jack-knifing

Kenderaan berat biasanya memerlukan masa yang agak lama untuk membrek berikutan fizikal kenderaan tersebut yang panjang serta muatan yang dibawa. Kedudukan akhir lori muatan balak di lokasi kemalangan jenis *jack-knifing* adalah disebabkan oleh kenderaan tersebut dipandu laju dan terbabas keluar daripada lengkung selekoh dengan bahagian kepala kenderaan berpusing 90 darjah sebagaimana Rajah 8.
