**LALUAN PERSEKUTUAN 001 (FT083), SEKSYEN 47,  
JALAN JENGKA-JERANTUT, DAERAH MARAN,  
PAHANG**

### **LAPORAN MEMPERELOK KAWASAN BERBAHAYA 2020**

Disediakan oleh :  
Bahagian Audit & Program Keselamatan Jalan,  
(Pakar Kejuruteraan Jalan & Jambatan),  
Cawangan Jalan  
Ibu Pejabat JKR Malaysia  
Tingkat 25, Menara PJD  
Jalan Tun Razak,  
50400 Kuala Lumpur

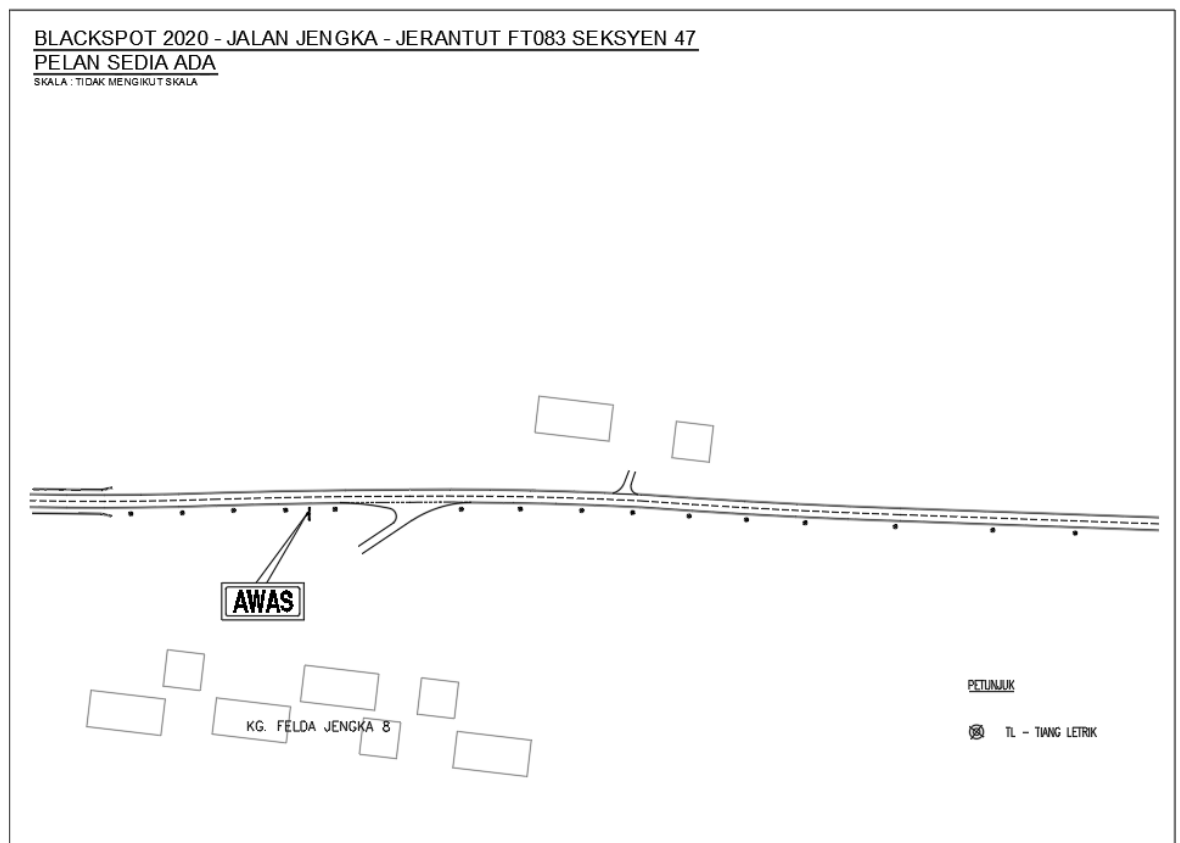
**Rajah 3:** Jalan sedia ada

Jalan sedia ada di lokasi *blackspot* bagi Laluan FT083 Seksyen 47 adalah seperti di Rajah 3.

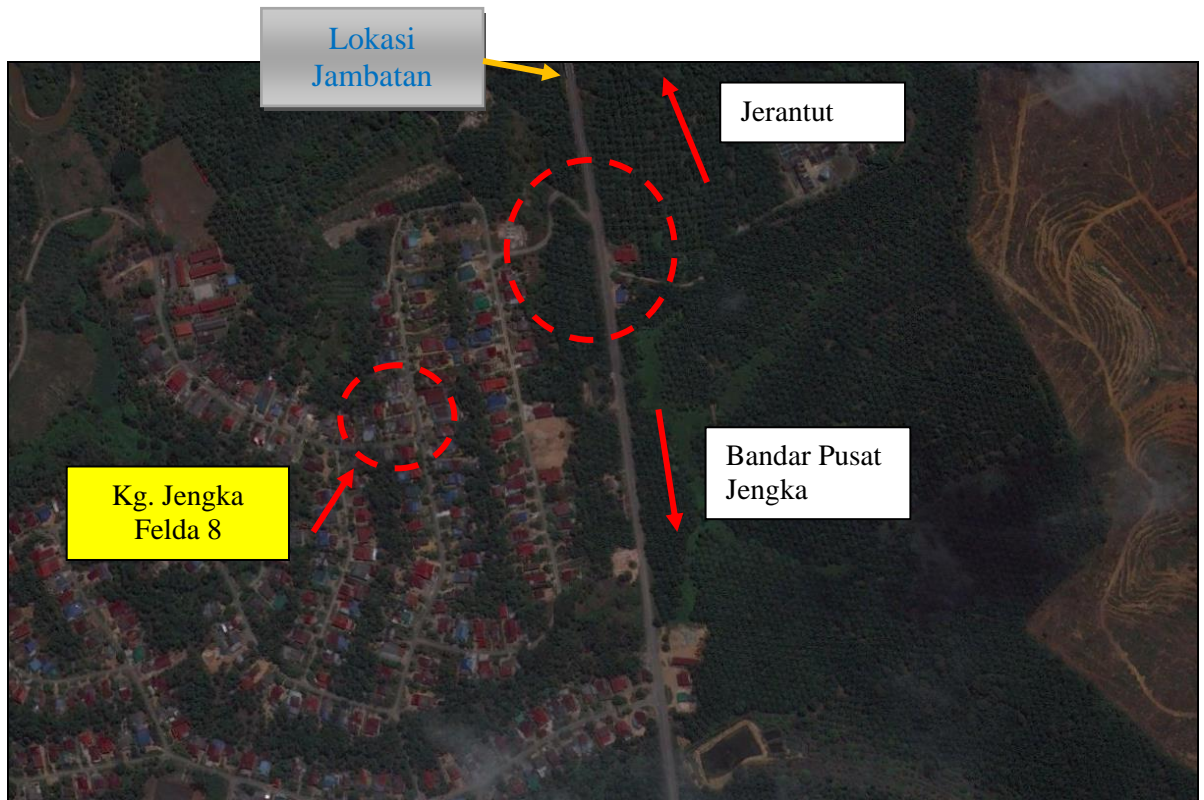
**Gambar 1:** Pelan lokasi kawasan kemalangan

Berdasarkan pemerhatian, lokasi kemalangan ini merupakan kawasan persimpangan akses ke Kg. Felda Jengka 8 (rujuk Gambar 1) dan lokasi akses ini terletak selepas jambatan di mana jambatan ini berada di kawasan *crest* yang mempunyai jarak penglihatan yang terhad (rujuk Gambar 2). Lokasi akses ini berpotensi untuk menjadi lokasi kemalangan. Hasil siasatan juga mendapati laluan ini merupakan kawasan had laju kebangsaan 90 km/j. Seksyen 47 ini merupakan jalan tunggal 2 lorong 2 hala dengan lebar setiap lorong 2.9m-3m.

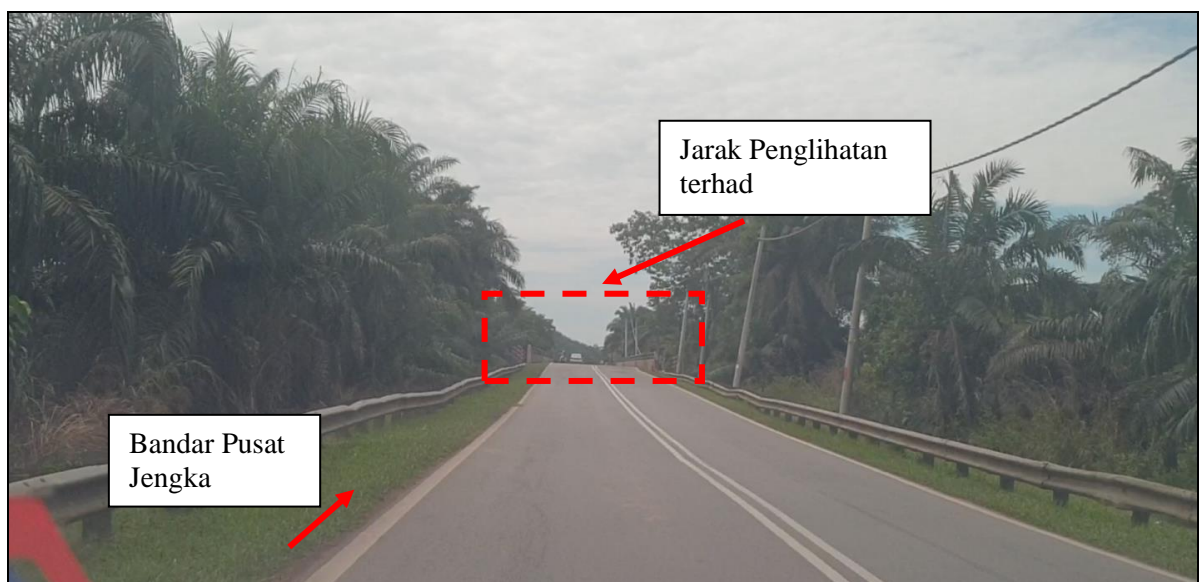
Berdasarkan kepada *collision diagram* terdapat dua (2) kemalangan di lokasi ini. Kesemua kes berlaku pada waktu malam dan jenis pelanggaran seperti yang dinyatakan di dalam Jadual 1. Walau bagaimanapun, semua kes kemalangan melibatkan motosikal dan punca kemalangan adalah hilang kawalan akibat dipandu laju menyebabkan pelanggaran jenis Langgar Belakang motosikal. Berdasarkan *collision diagram* (lampiran C) dan lawatan tapak, kemalangan Langgar Belakang mungkin berlaku disebabkan oleh jarak penglihatan yang terhad. Terdapat *hidden dip* pada *vertical profile* di lokasi berkenaan yang mana menyebabkan jarak penglihatan adalah terhad sebelum melepasi *crest* tersebut. Jarak penglihatan lampu kenderaan yang terhad serta faktor pencahayaan sekeliling berpotensi menyebabkan pengguna jalan raya tidak menyedari kenderaan yang berada di hadapan (rujuk gambar 2).

**Gambar 2:** Pandangan ke arah akses Bandar Pusat Jengka

Selain itu, bagi isu jarak penglihatan terhad tiang *delineator* perlu disediakan serta memasang papan tanda amaran bersama lampu kuning (*flashing amber light*). Dicapangkan juga untuk mengecat semula tandaan jalan dan *transverse bar* yang telah pudar di permukaan jalan.

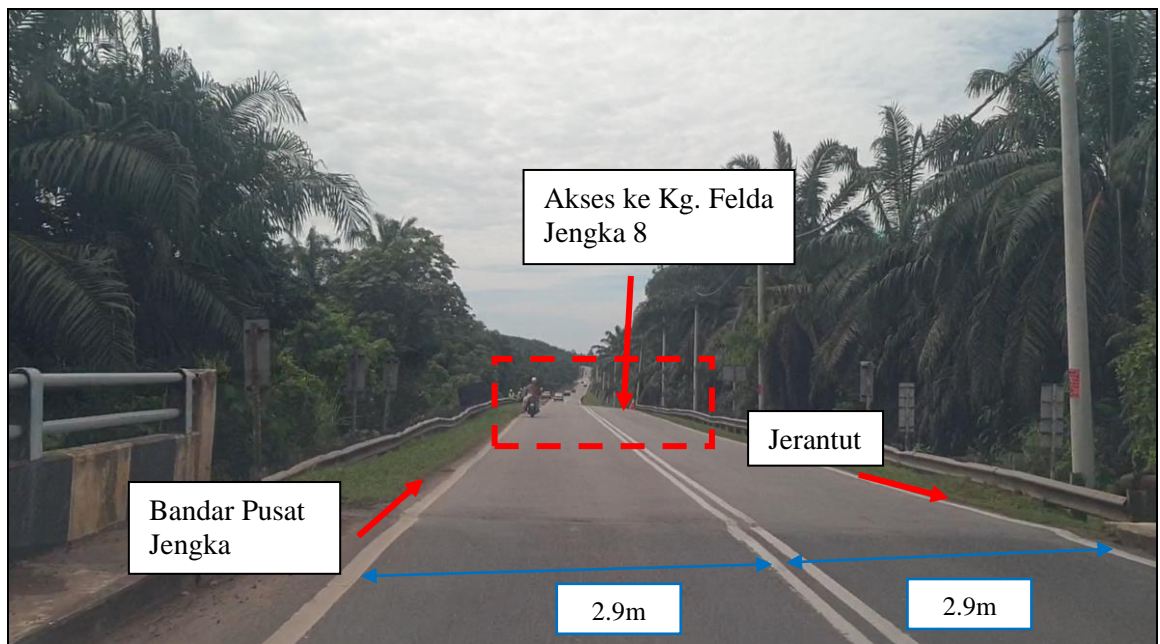
**Gambar 3:** Pandangan ke arah Bandar Pusat Jengka

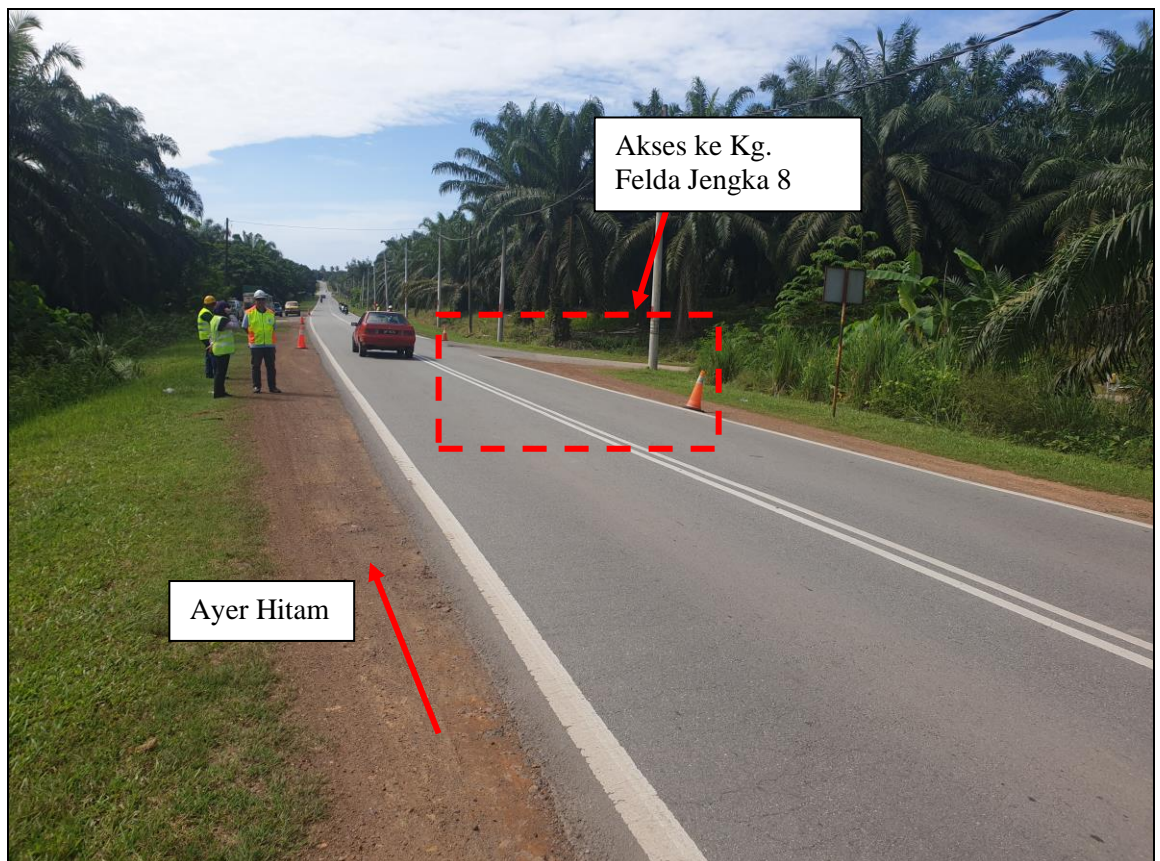
Bahu jalan tidak berturap juga boleh menyebabkan kenderaan dari arah bertentangan tidak dapat mengelak sepenuhnya sekiranya kenderaan lain memasuki lorong bertentangan (rujuk gambar 4).

**Gambar 4:** Pandangan ke arah akses Kg. Felda Jengka 8

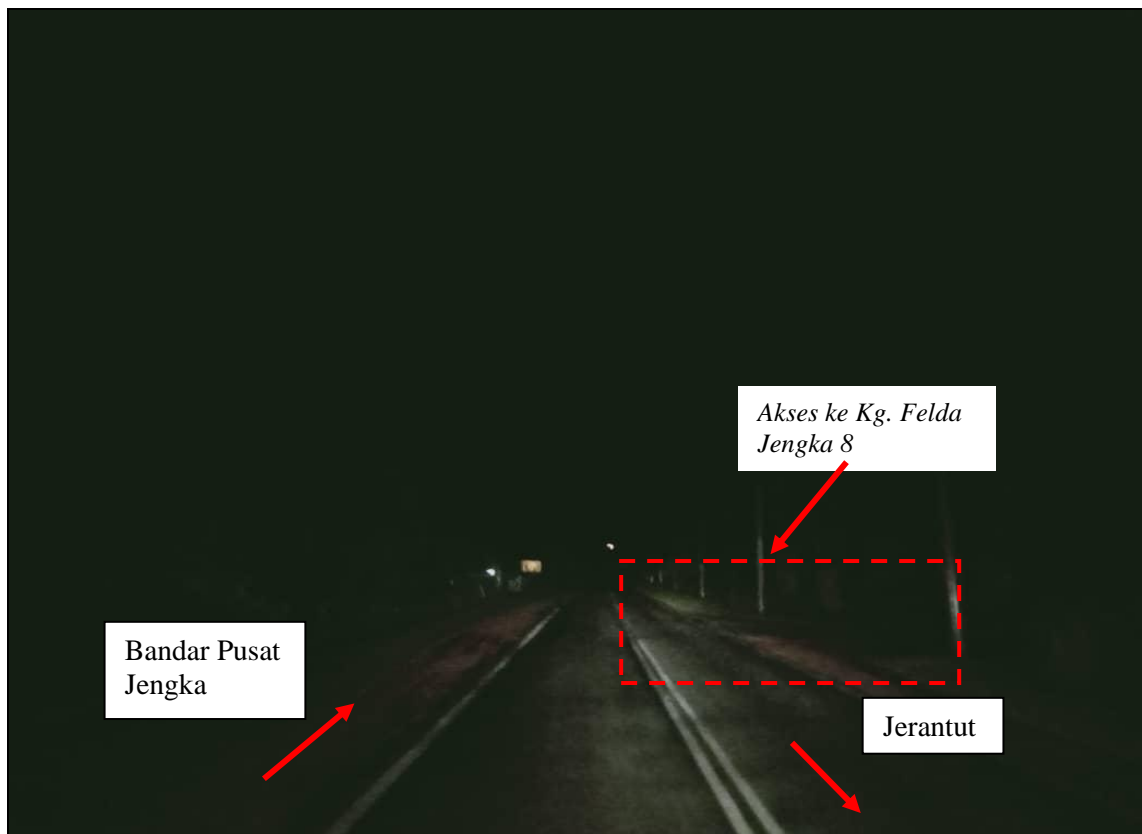
**Gambar 5:** Tiada lampu jalan di kawasan kemalangan

Berdasarkan pemerhatian yang telah dilakukan, bagi mengatasi isu kurang pencahayaan, tahap delinasi perlu ditingkatkan. Cadangan penambahbaikan yang boleh dilaksanakan adalah dengan memasang *retro-reflective pavement marker* (RRPM). Dicapangkan untuk memasang jalur rentas kuning (*transverse bar*) sebagai langkah *traffic calming* untuk memberi amaran kepada pemandu agar berwaspada dan memperlahankan kelajuan kenderaan.
