**KERAJAAN MALAYSIA**  
**JABATAN KERJA RAYA MALAYSIA**

**LALUAN PERSEKUTUAN FT001, SEKSYEN 515,  
JALAN IPOH-TANJUNG MALIM,  
DAERAH BATANG PADANG, PERAK**

**LAPORAN MEMPERELOK  
KAWASAN BERBAHAYA 2020**

**LAPORAN MEMPERELOK KAWASAN MERBAHAYA DI LALUAN  
PERSEKUTUAN FT001, SEKSYEN 515, JALAN IPOH – TANJUNG MALIM,  
DAERAH BATANG PADANG, PERAK**

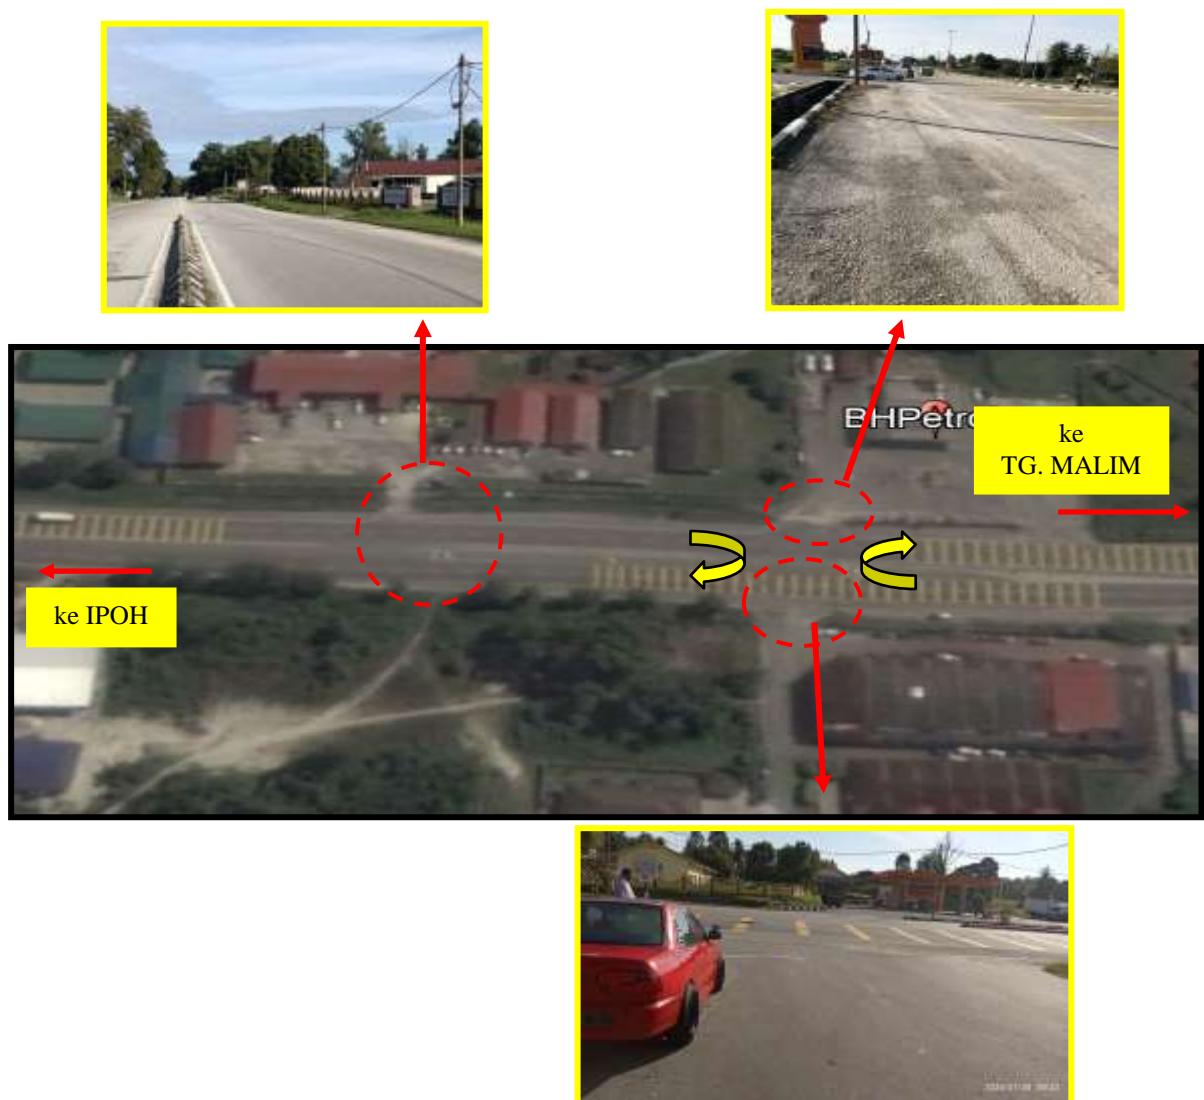
**Gambar 1: Terdapat Banyak Akses Di Jalan Ipoh - Tanjung Malim**

Pemerhatian di tapak mendapati lokasi *blackspot* terletak di kawasan pusingan U dan simpang 3 (rujuk Gambar 1). Kawasan ini tidak mempunyai lampu isyarat serta berdekatan dengan deretan rumah kedai dan perumahan.

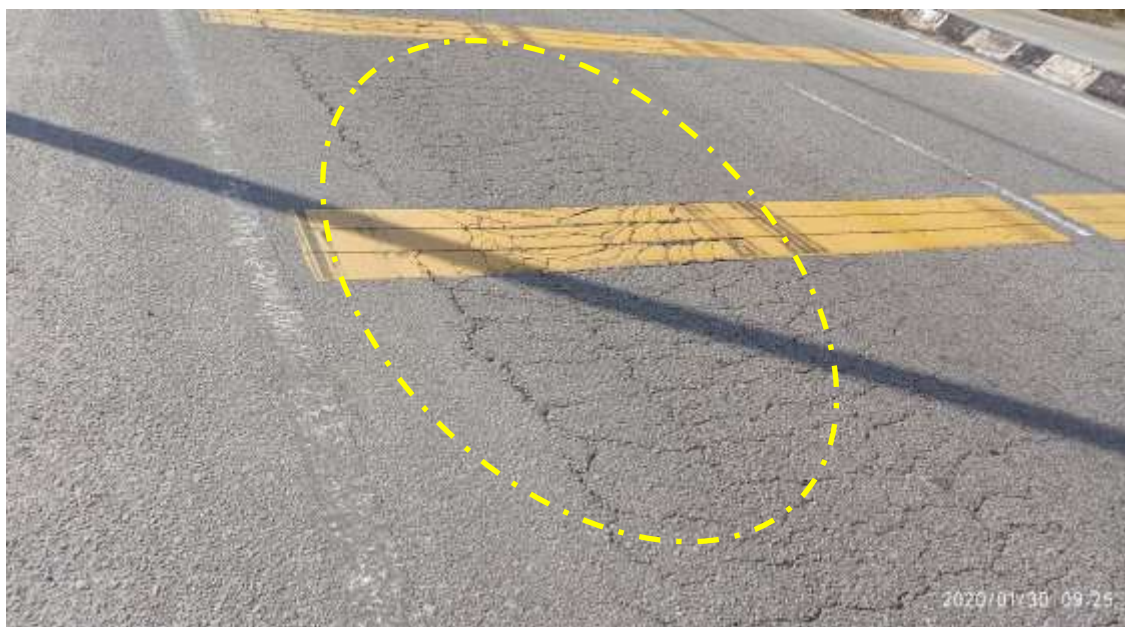
Berdasarkan lawatan tapak juga, pelanggaran jenis terbabas dan langgar belakang mungkin berlaku disebabkan kerosakan permukaan jalan bagi kedua-dua arah (rujuk Gambar 2). Kerosakan permukaan jalan ini boleh terjadi disebabkan oleh *water ponding* yang menyebabkan jalan licin semasa pemanduan. *Water ponding* juga boleh menyebabkan kerosakan jalan tersebut menjadi semakin teruk.

**Gambar 2: Kerosakan Pada Permukaan Jalan Bagi Kedua-dua Arah**

Berdasarkan pemerhatian, terdapat isu permukaan jalan yang rosak seperti *rutting* dan *crocodile crack*. Justeru, adalah dicadangkan untuk melakukan penambahbaikan permukaan jalan bagi meningkatkan tahap *skid resistance* agar menepati sekurang-kurangnya 55 SRV (*Skid Resistance Value*).

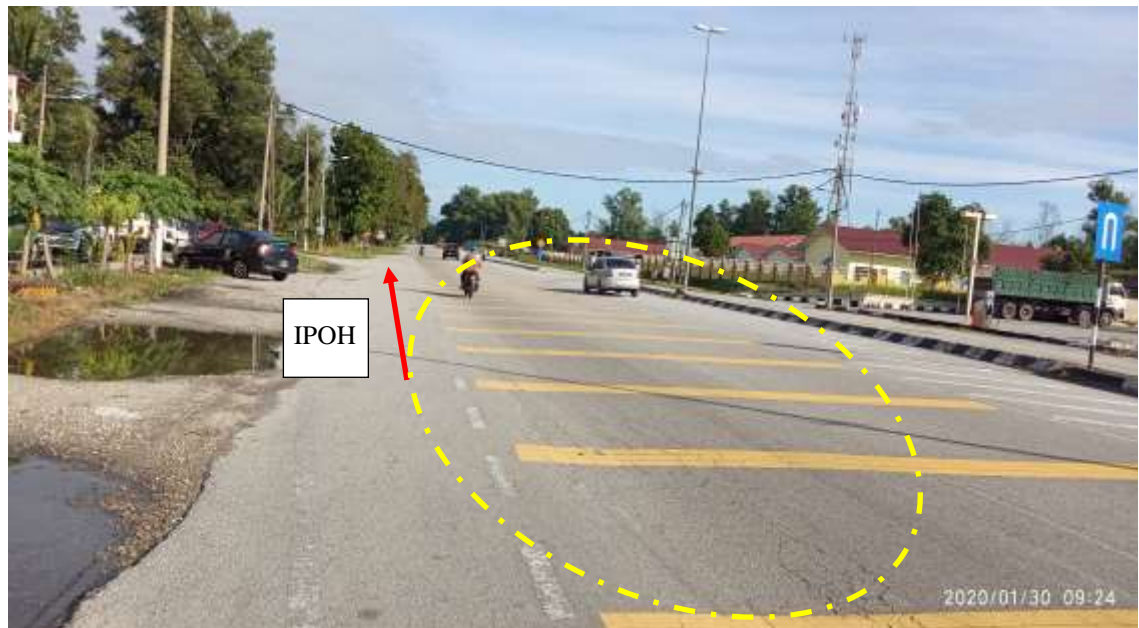
Tambahan lagi, tandaan jalan yang telah pudar boleh menyebabkan kekeliruan kepada pengguna jalan raya kerana tiada panduan lorong kepada pengguna jalan raya. Tandaan jalan adalah satu keperluan untuk memberi makluman kepada pengguna jalan raya bahawa terdapat perubahan lorong di hadapan (rujuk Gambar 3).

**Gambar 3: Tandaan Jalan Yang Telah Pudar Dari Arah Tanjung Malim**

Selain itu, dicadangkan untuk mengecat semula tandaan jalan yang telah pudar dan memasang tandaan jalan (*arrow*) di lokasi yang bersesuaian bagi meningkatkan delinasi terutama pada waktu malam dan hujan lebat sebagai panduan kepada pengguna jalan raya. Dicadangkan agar lokasi tersebut dilengkapi dengan papan tanda dan papan tanda amaran awalan persimpangan bagi meningkatkan tahap keselamatan pengguna jalan raya mengikut spesifikasi JKR terkini.

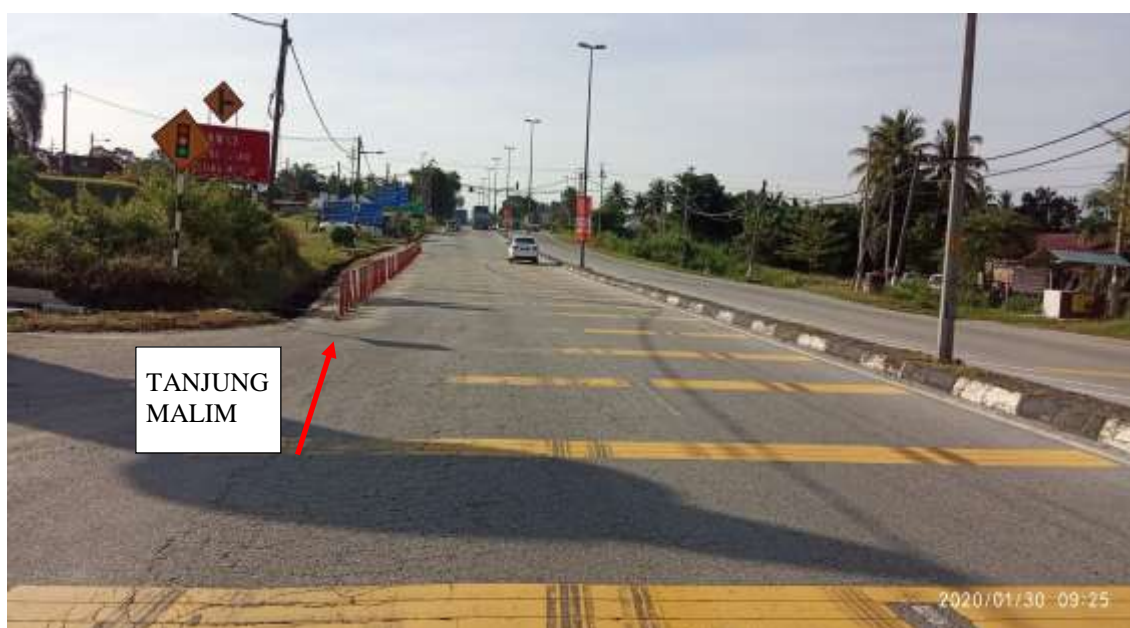
Selain itu, peningkatan risiko kemalangan berlaku sekiranya kenderaan dipandu laju di kawasan jalan lurus seterusnya boleh menyebabkan kenderaan tersebut tidak dapat dikawal dan mengakibatkan kemalangan. Terdapat juga *skid mark* pada *pavement* yang menunjukkan kenderaan membrek secara mendadak di mana boleh mendorong untuk berlaku kemalangan jenis Langgar Belakang (Rujuk Gambar 4).

**Gambar 4: Skid Mark Pada Pavements Dari Ipoh ke Tanjung Malim**

Berdasarkan kajian yang telah dilakukan, bagi mengatasi isu kenderaan dipandu laju adalah dengan memasang kawalan redaan trafik bagi memberi amaran kepada pengguna sebelum tiba di pusingan U. Kawalan redaan trafik seperti pemasangan *Red Tranverse Bar* jenis anti gelinciran (*anti-skid*) adalah sesuai dipasang sebelum pusingan U bagi kedua-dua arah.

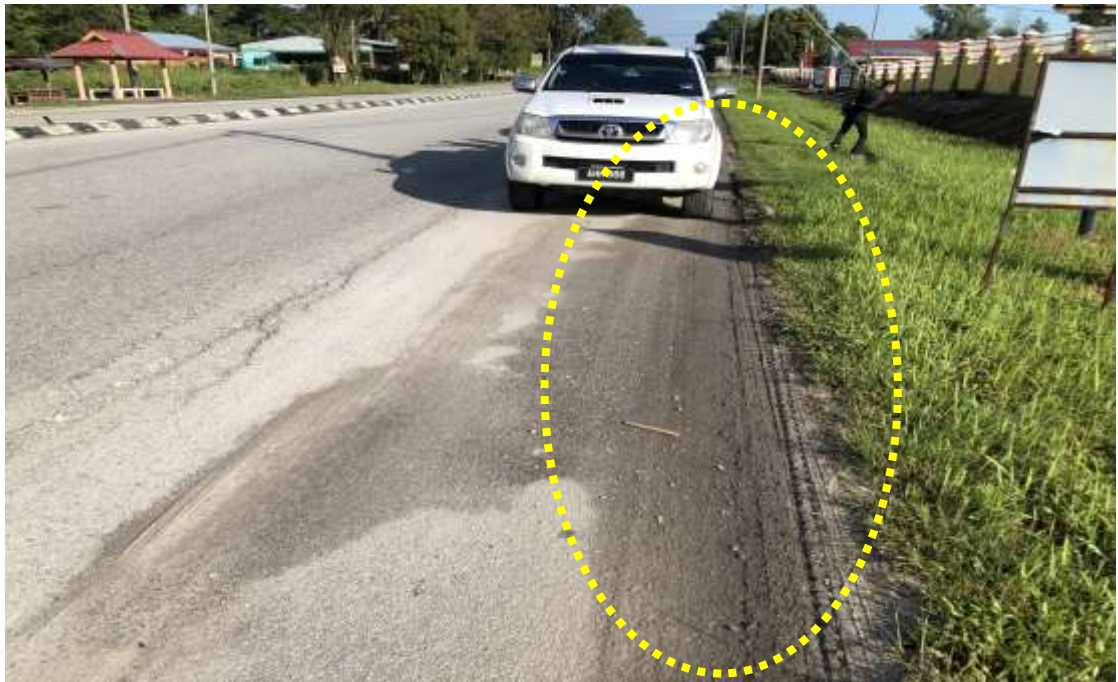
Pemerhatian di tapak juga mendapati rumput tidak diselenggara secara berkala. Rumput yang panjang boleh menjadi punca air bertakung dan menyebabkan bahu jalan menjadi licin dan berpasir. Keadaan ini boleh menyebabkan kemalangan jenis terbabas terutama bagi penunggang motosikal yang sering menggunakan lorong bahu jalan. (rujuk Gambar 5 dan Gambar 6)

**Gambar 5 : Bahu Jalan Berpasir Dan Air Bertakung**

Selain itu, adalah dicadangkan bahu jalan disenggara dengan baik bagi memastikan lokasi tersebut selamat dan memberikan perkhidmatan yang terbaik buat pengguna jalan raya agar kemalangan dapat dielakkan terutamanya bagi penunggang motosikal.

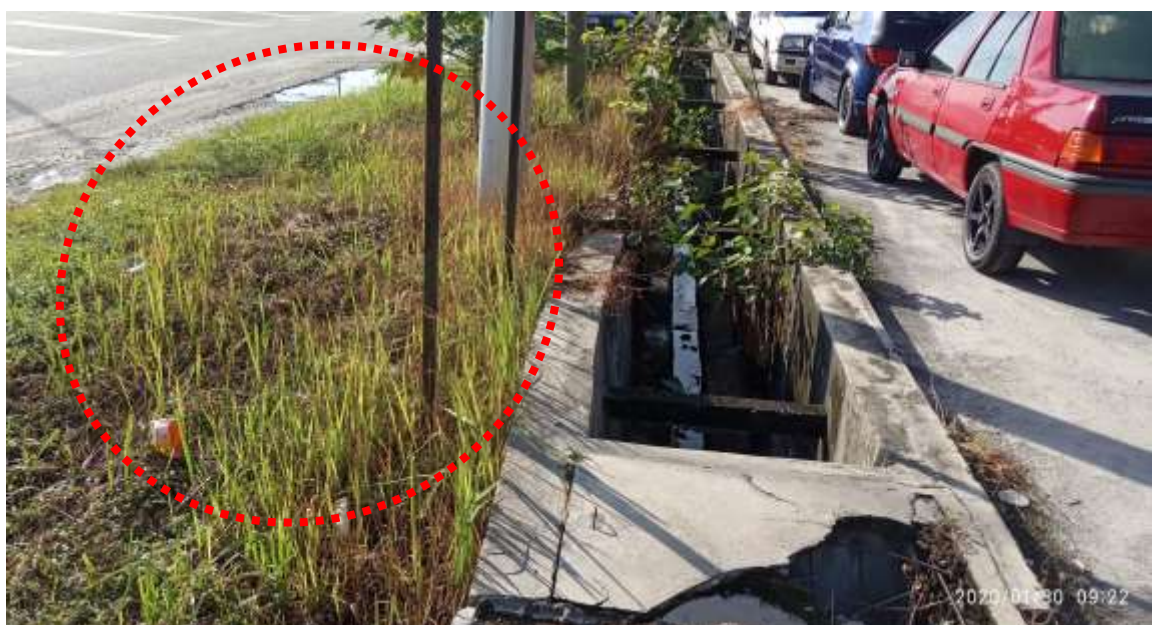
**Gambar 6 : Rumput Yang Tidak Disenggara Secara Berkala**
