**LALUAN PERSEKUTUAN 001 (FT001), KM 191, JALAN
JOHOR BARU - SEREMBAN,
DAERAH SEGAMAT, JOHOR**

**LAPORAN MEMPERELOK
KAWASAN BERBAHAYA 2019**

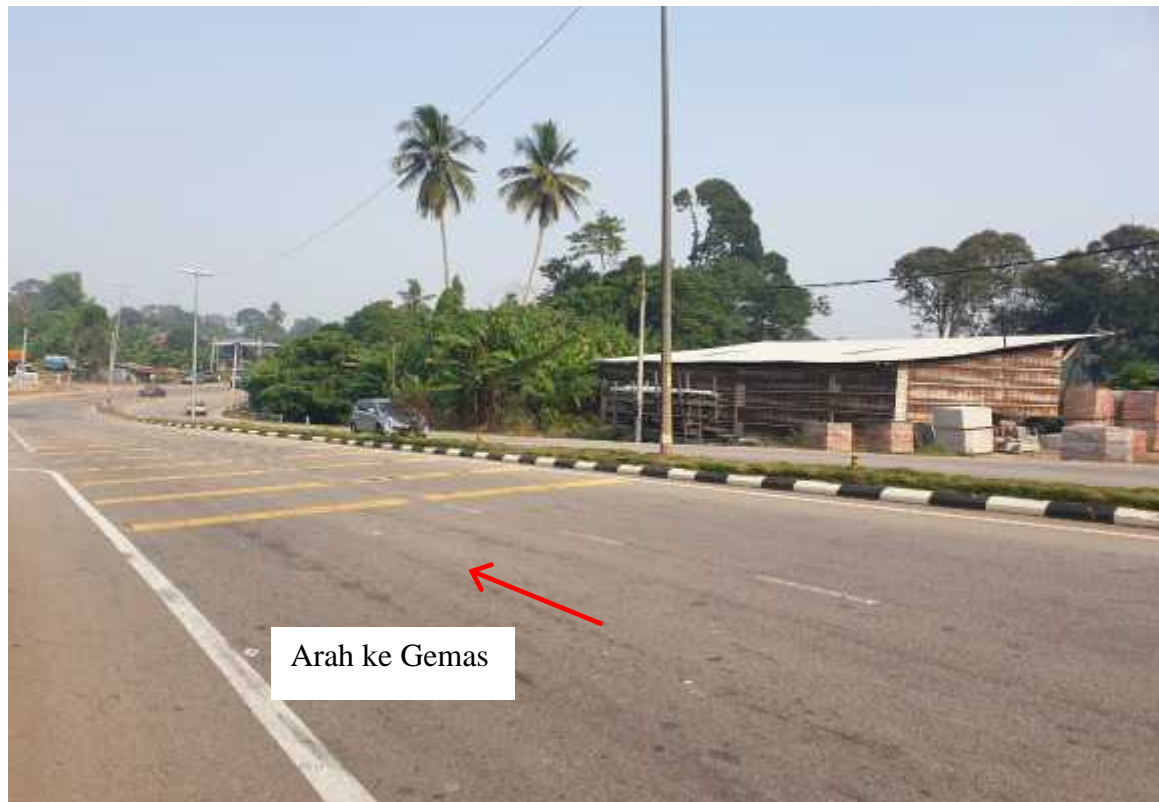
Gambar 2: Pandangan ke arah Gemas yang menuruni bukit dan selekoh (selekoh pertama)

Pemerhatian tapak mendapati laluan FT001, Seksyen 191, mempunyai dua (2) selekoh yang berdekatan. Selekoh yang pertama didapati menuruni bukit dan selekoh ini juga adalah selekoh *substandard*. Hasil siasatan juga mendapati laluan ini merupakan kawasan had laju kebangsaan 90km/j. Seksyen 191 ini mempunyai jalan berkembar 2 lorong dengan lebar setiap lorong 3.5m - 4m. Lebar lorong yang luas cenderung bagi kenderaan untuk membawa kenderaan dalam halaju yang tinggi. Antara risiko yang berkemungkinan berlaku adalah pelanggaran median jalan seperti median *kerb* pecah, papan tanda chevron rosak, dan *flexible post* rosak akibat pelanggaran. (rujuk Gambar 4).

Berdasarkan pemerhatian yang telah dilakukan, bagi mengatasi isu kenderaan terbabas dengan menambah dan mengecat semula jalur *transverse bar* yang telah pudar bagi mengurangkan kelajuan sebelum tiba di kawasan selekoh. Selain itu, langkah penambahbaikan yang boleh dilaksanakan ialah dengan menurap semula permukaan jalan dan meningkatkan Rintangan Gelinciran (*Skid resistance*) agar menepati sekurang-kurangnya 45 SRV (*Skid Resistance Value*).

- a. Memasang dan menggantikan papan tanda chevron di kedua-dua selekoh dan *Flashing Amber Light* di setiap papan tanda chevron.
- b. Memasang dan menambah bilangan *Transverse Bar* sebelum kawasan selekoh bagi mengurangkan kelajuan kenderaan di kawasan selekoh
- c. Menurap semula jalan sedia ada bagi membaiki permukaan jalan yang rosak
- d. Meningkatkan tahap delinasi dengan menyediakan papan tanda yang bersesuaian, mengecat semula garisan jalan selain memasang RRPM dan *flexible post*.
- e. Menebang pokok-pokok besar di tepi jalan yang menghalang pandangan terhadap selekoh di hadapan
- f. Menggantikan *guardrail* yang rosak di tepi jalan
- g. Memasang pembahagi jalan fizikal *kerb* jenis *semi-mountable kerb* dengan mengekalkan *lane width* jalan sedia ada.

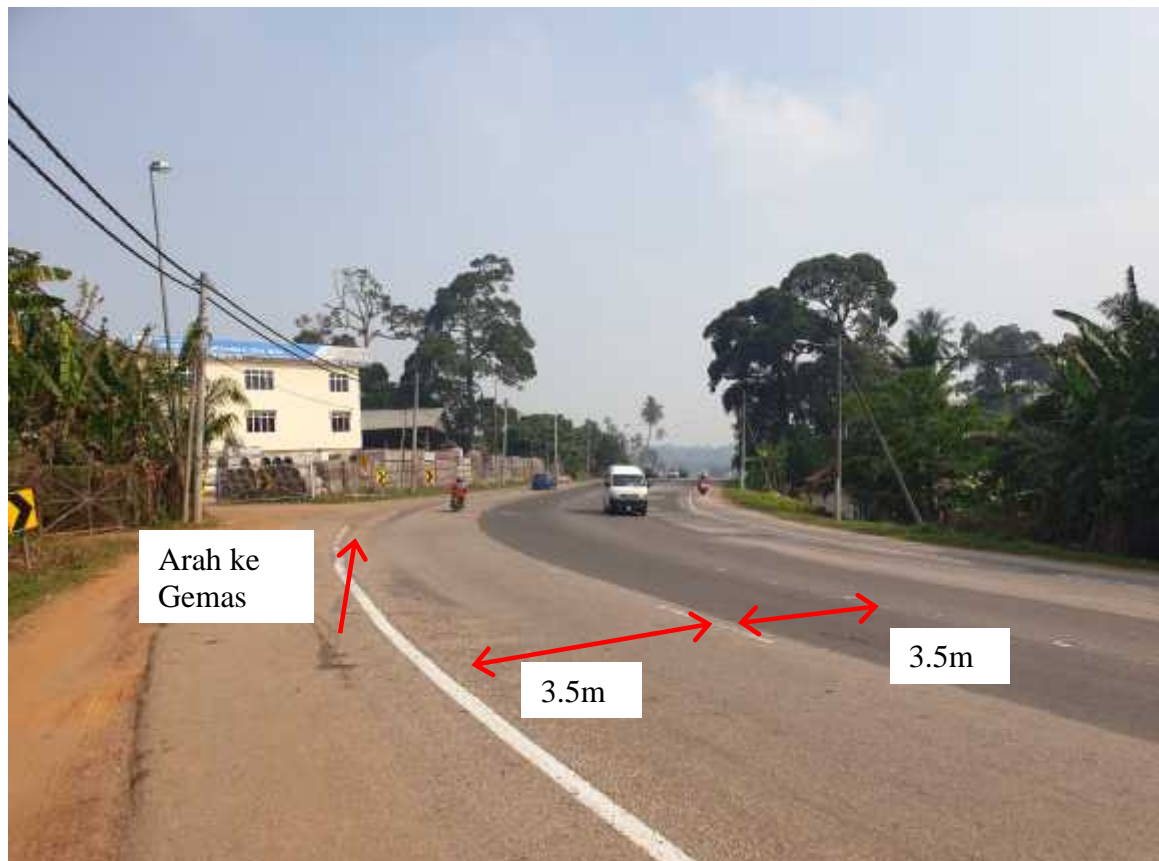
Gambar 3: Pandangan ke arah Gemas (selekoh kedua)

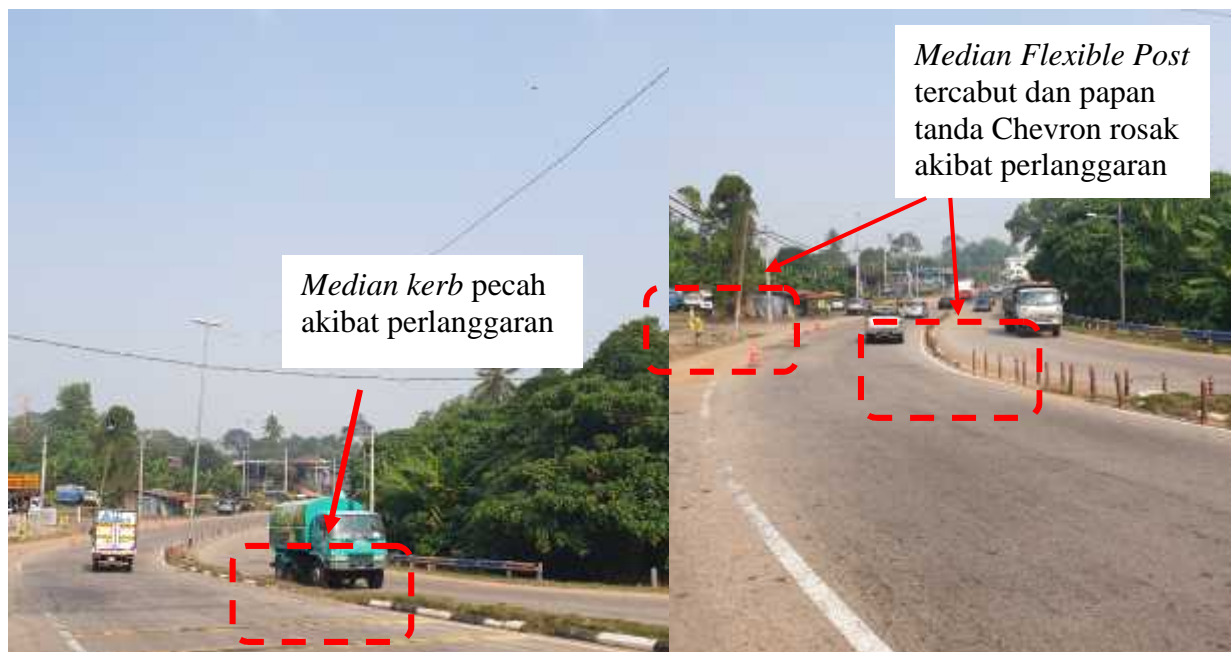
Gambar 4: Kesan pelanggaran di selekoh pertama

Manakala, garisan cat jalan yang telah pudar, tahap delinasi perlu ditingkatkan dengan mengecat semula garisan jalan, memasang *Retro-Reflective Raised Pavement Marker* (RRPM) dan menambah bilangan papan tanda chevron dan menggantikan papan tanda chevron yang telah rosak.

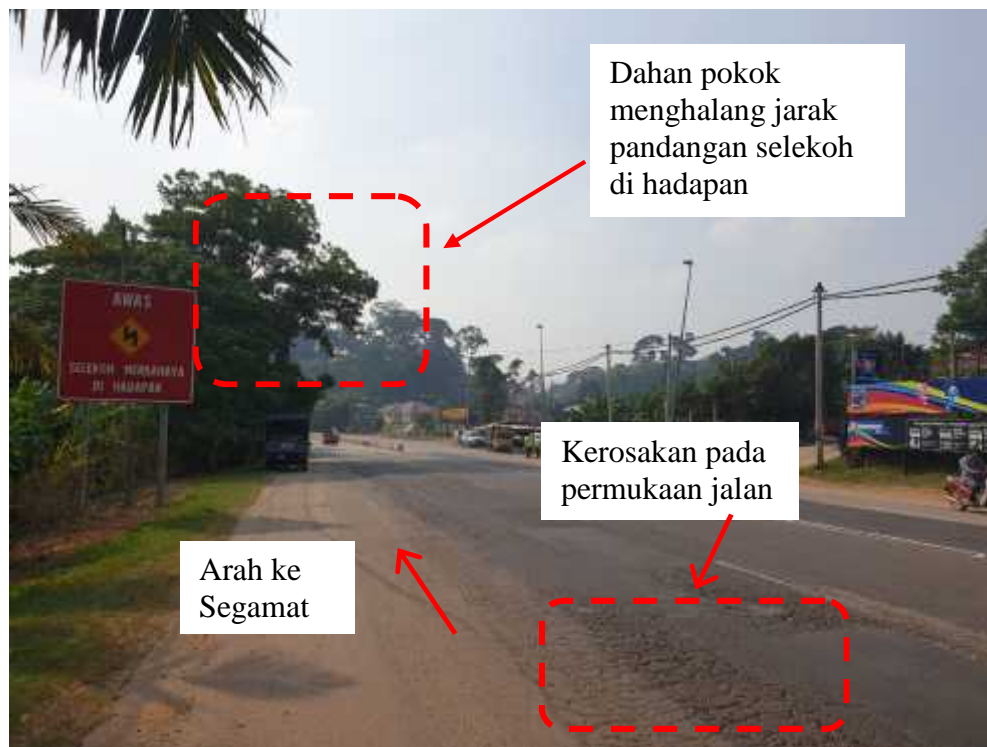
Selain itu, pemerhatian tapak juga menunjukkan permukaan jalan yang rosak dan garisan jalan yang pudar (Gambar 5 & Gambar 6). Faktor kerosakan pada permukaan jalan yang rosak boleh mengakibatkan kemalangan disebabkan pengaliran air pada permukaan jalan yang tidak sempurna dan nilai Rintangan Gelinciran (*skid resistance*) pada permukaan jalan adalah rendah juga berpotensi berlakunya kenderaan terbabas. Dahan pokok menghalang jarak pandangan pemandu terhadap selekoh di hadapan. Perkara ini juga dikhuatiri berlakunya kenderaan terbabas (rujuk Gambar 5). Terdapat juga kerosakan pada guardrail seperti di gambar 7.

Gambar 5: Jarak pandangan terhad dan kerosakan pada permukaan jalan

Selain itu, bagi isu jarak penglihatan yang terhad terhadap selekoh kerja-kerja penyenggaraan jalan seperti pemotongan dahan pokok perlu dilaksanakan bagi memastikan jarak penglihatan yang baik kepada pengguna jalan raya terutamanya pada waktu malam. Guardrail yang rosak juga perlu dibuat penambahbaikan.

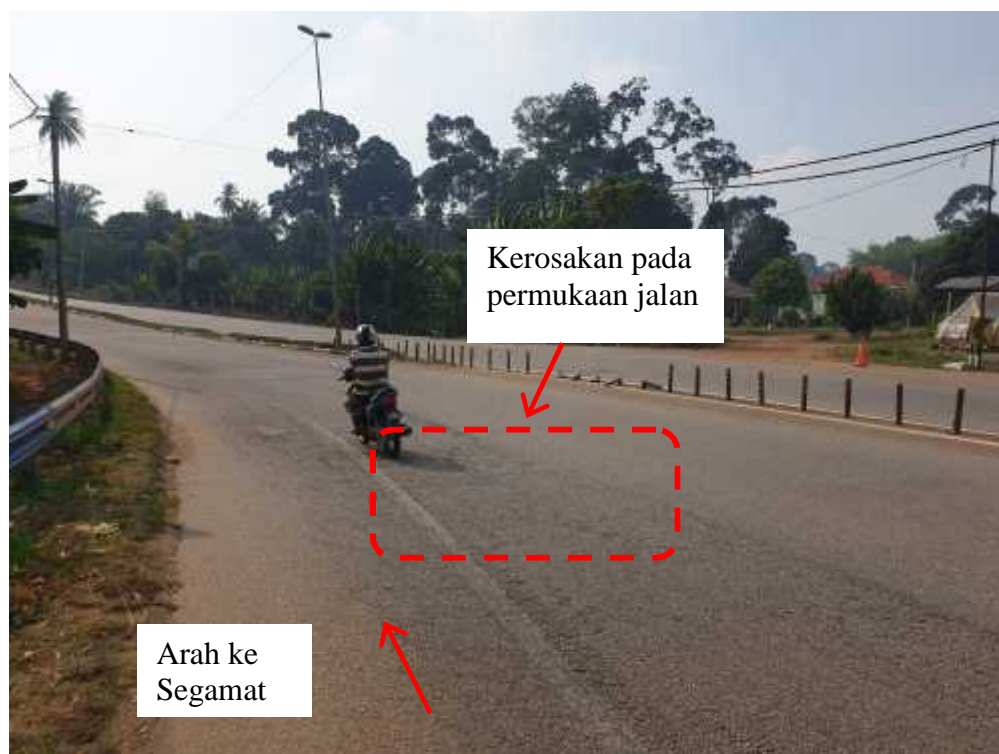
Gambar 6: Kerosakan pada permukaan jalan

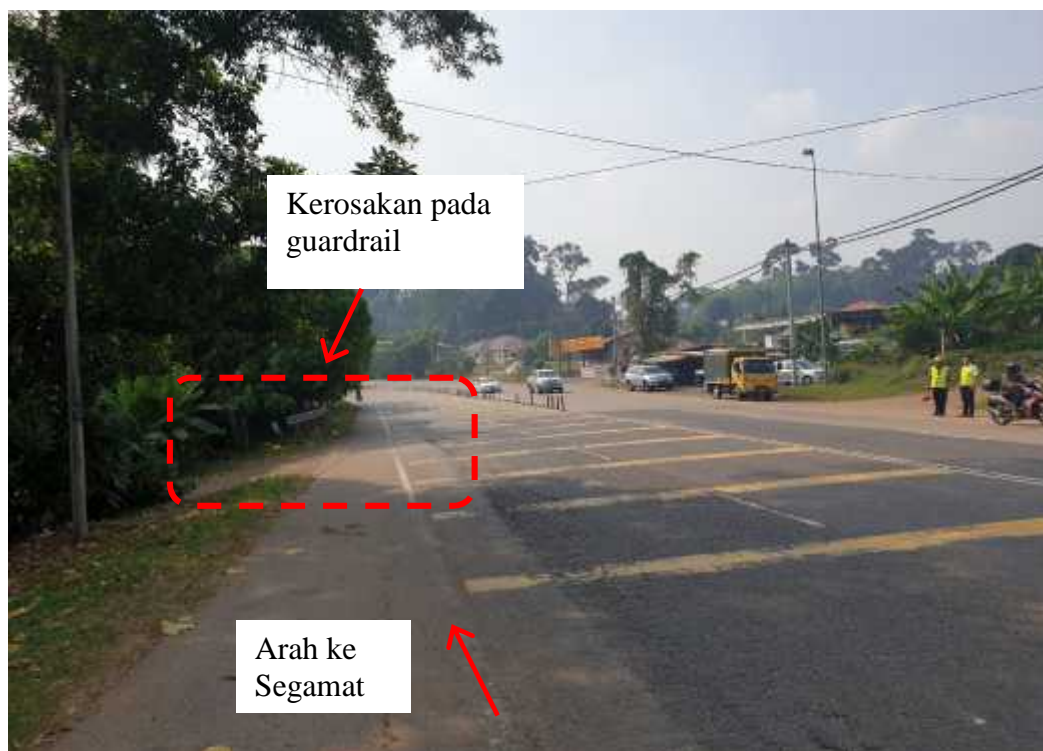
Gambar 7: Kerosakan pada guardrail dan permukaan jalan
