**LALUAN PERSEKUTUAN 8 (FT008), SEKSYEN 352, KM42
JALAN KOTA BHARU – GUA MUSANG, JAJAHAN MACHANG,
KELANTAN DARUL NAIM.**

LAPORAN MEMPERELOK KAWASAN BERBAHAYA 2021

LAPORAN MEMPERELOK KAWASAN BERBAHAYA DI LALUAN PERSEKUTUAN 8 (FT008), SEKSYEN 352, KM42, JALAN KOTA BHARU – GUA MUSANG, JAJAHAN MACHANG, KELANTAN DARUL NAIM.

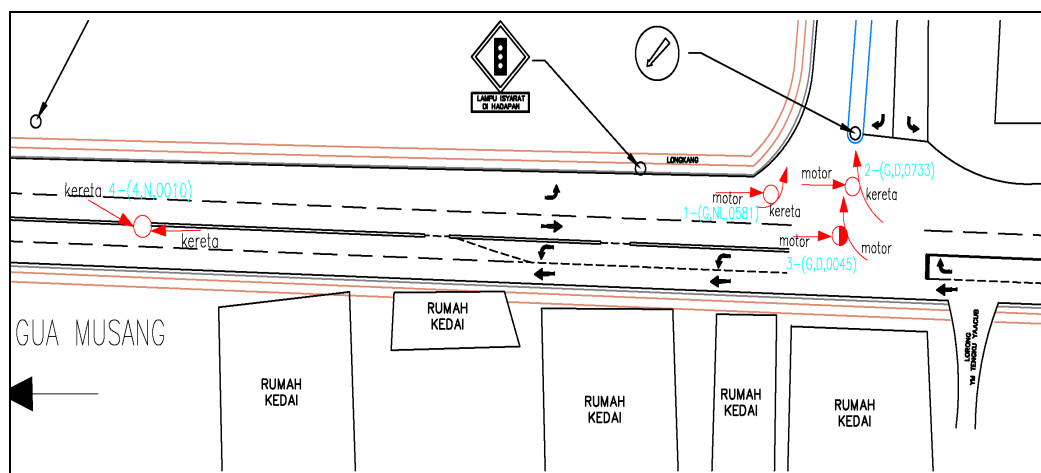
Rajah 3: Collision Diagram

Tiga (3) kemalangan di lokasi melibatkan jenis pelanggaran Langgar Sebelah Tepi (75%) memandangkan kemalangan berlaku melibatkan kenderaan yang keluar / masuk ke simpang tiga Pangkal Meleret dengan kenderaan yang menghala ke Gua Musang/ Kota Bharu.

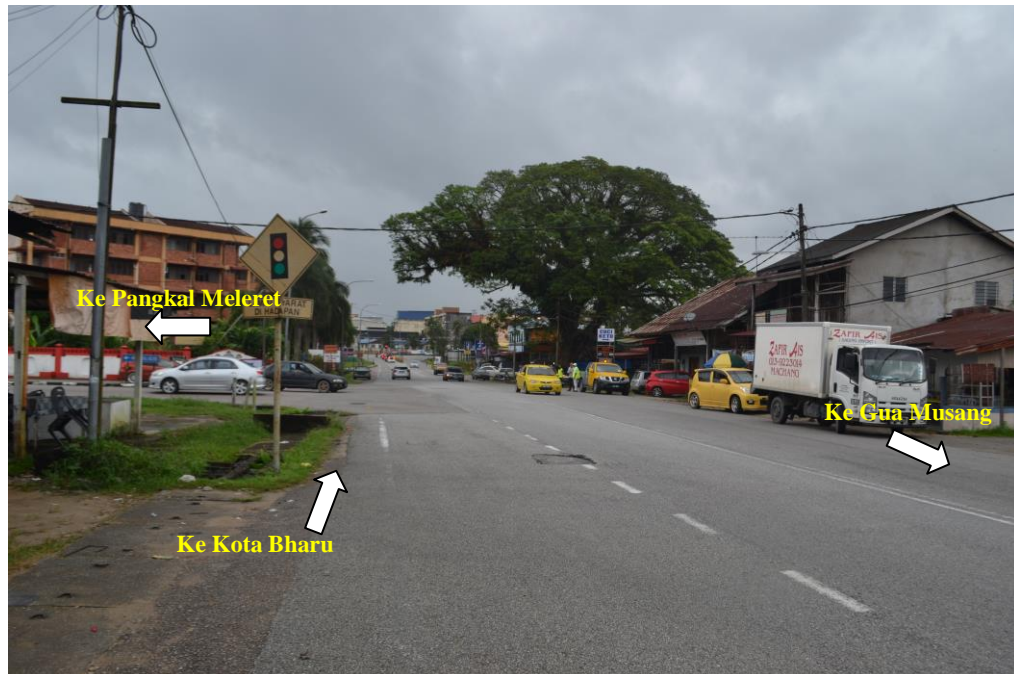
Berdasarkan *collision diagram* (Lampiran C) dan laporan POL27, kemalangan yang melibatkan motorsikal mungkin berlaku disebabkan oleh sikap penunggang motorsikal yang tidak memperlahankan pemanduan apabila menghampiri simpang Jalan Pangkal Meleret dan melanggar kenderaan yang ingin keluar/masuk simpang tersebut.

Gambar 1: Pelanggaran melibatkan kenderaan keluar / masuk simpang Pangkal Meleret dengan kenderaan yang bergerak terus.

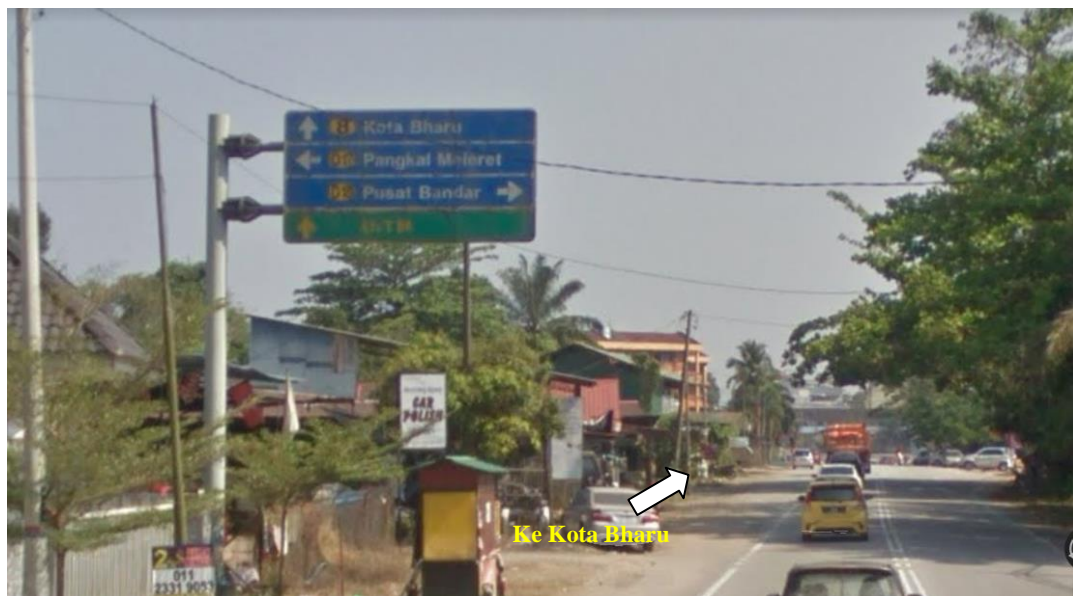
Terdapat papan tanda arah disediakan di setiap arah laluan. Namun begitu tiada papan persimpangan di hadapan ataupun tanda amaran kurangkan laju di lokasi.

Gambar 2: Papan tanda di laluan arah ke Kota Bharu

Bagi memberi amaran awal kepada pemandu, tiga (3) set jalur rentas kuning berkelompok dicadangkan untuk disediakan di laluan arah ke Kota Bharu sebelum menghampiri simpang Pangkal Meleret bersertap pemasangan papan tanda amaran kurangkan laju dan papan tanda persimpangan di hadapan.

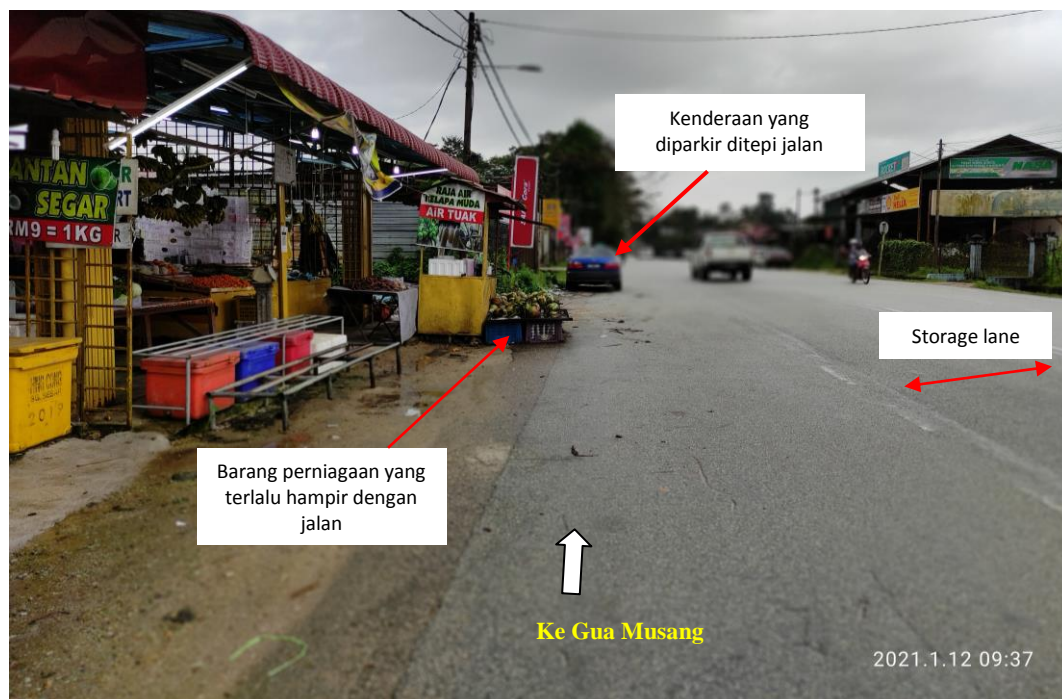
Keadaan lokasi yang mempunyai pelbagai jenis perniagaan di kedua-dua arah laluan menyebabkan kenderaan berhenti/memarkir kenderaan di bahu jalan yang sempit sehingga memasuki lorong kiri jalan. Keadaan ini menyebabkan kedua-dua lorong tidak dapat digunakan sepenuhnya secara optimum dan boleh menyebabkan konflik.

Gambar 3: Perniagaan di tepi jalan terlalu hampir dengan pavement.

Semua perniagaan di tepi jalan/ bahu jalan hendaklah dipastikan tidak mengganggu lalu lintas atau menghalang sebahagian lorong jalan utama.

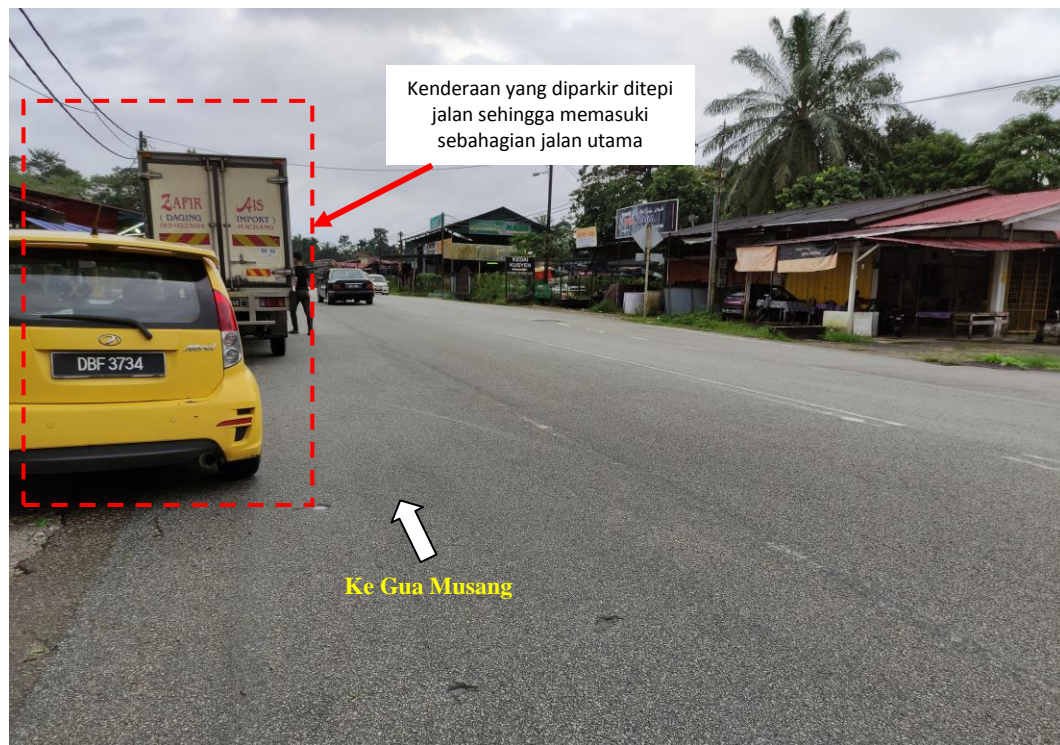
Gambar 4: Pemandu memberhentikan kenderaan di tepi jalan sehingga memasuki sebahagian lorong kiri jalan utama.

- e. Terdapat 2 lorong di kawasan persimpangan namun lorong kiri tidak dapat digunakan sepenuhnya kerana terdapat kenderaan yang berhenti di bahu jalan sehingga memasuki sebahagian lorong kiri.

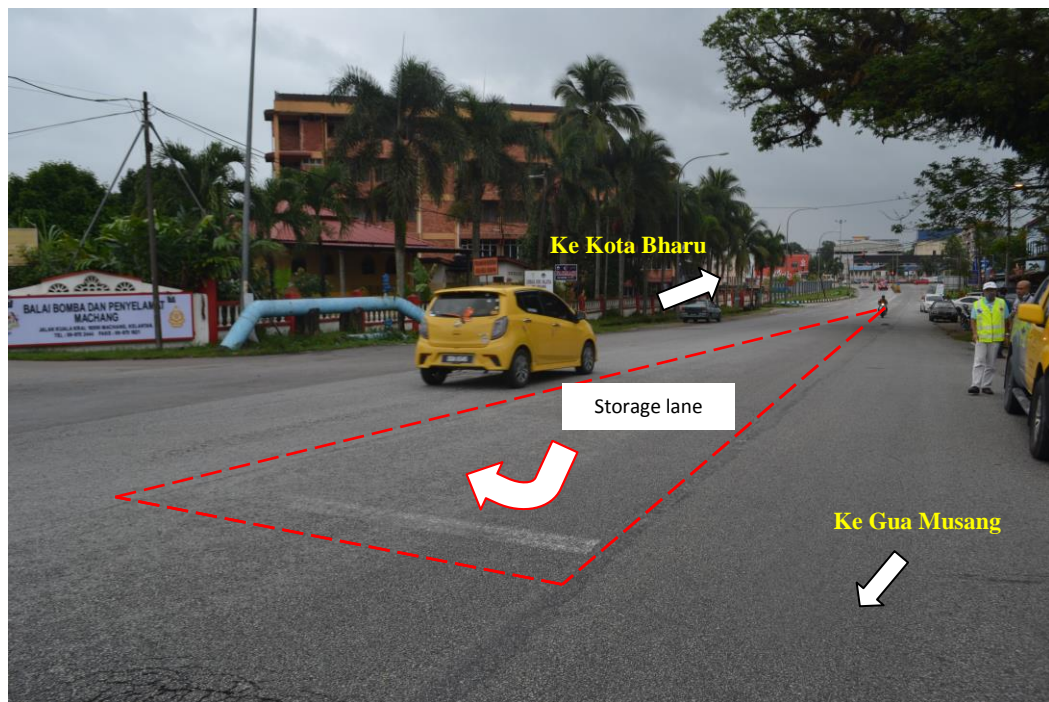
Pemerhatian di tapak mendapati di kawasan persimpangan bagi laluan arah ke Gua Musang, telah disediakan 'storage lane' bagi kenderaan yang ingin memasuki simpang Pangkal Meleret dan bagi kenderaan yang keluar dari simpang Pangkal Meleret yang ingin ke arah Gua Musang. Namun begitu, garisan jalan yang pudar sepenuhnya menyebabkan *storage lane* tidak dapat dilihat.

Gambar 5 : *Storage lane* bagi kenderaan yang ingin memasuki simpang Pangkal Meleret dari Kota Bharu.

Selain itu, storage lane juga perlu dicat semula bagi membolehkan kenderaan berhenti sebelum memasuki simpang Pangkal Meleret / kenderaan memasuki laluan utama dengan selamat. Dicadangkan juga agar *hatching* dengan permukaan jalan berwarna (merah) di *storage lane* dan *ghost island* di sediakan persimpangan.

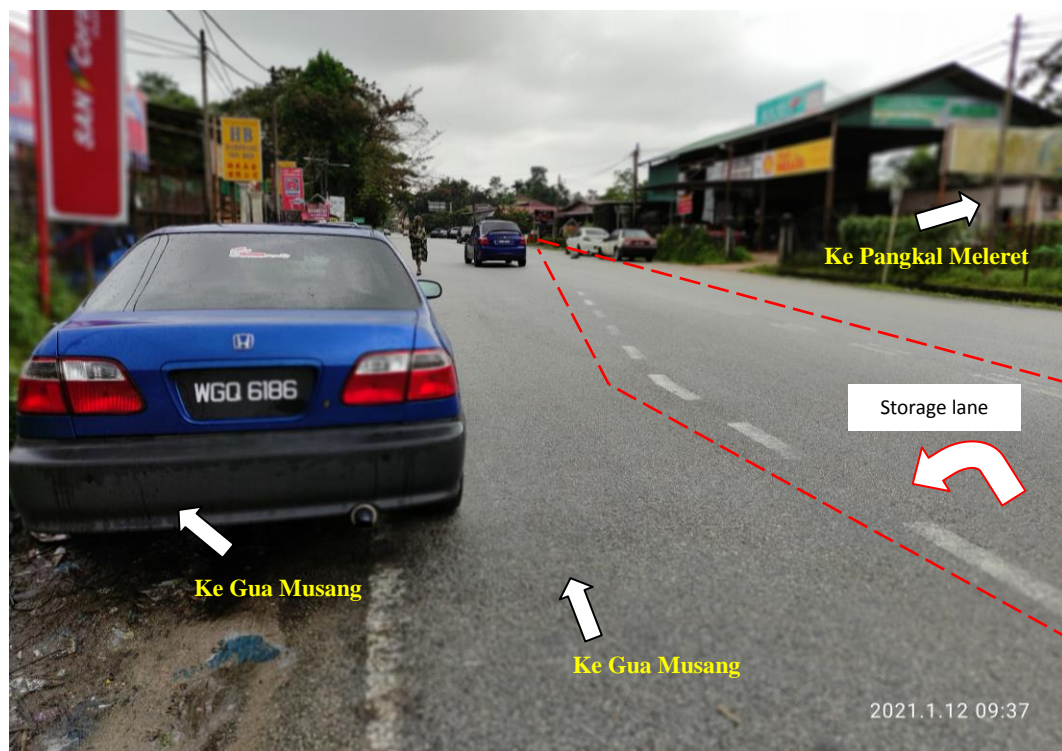
Gambar 6 : Garisan jalan di *storage lane* menghala ke Gua Musang telah pudar.

- f. Terdapat *storage lane* di lokasi tetapi tidak dapat dilihat kerana garisan jalan pudar sepenuhnya.

Pemerhatian juga mendapati garisan jalan telah pudar sepenuhnya. Garisan jalan perlu dicat semula bagi meningkatkan delinasi dan mengelakkan kekeliruan semasa pemanduan.

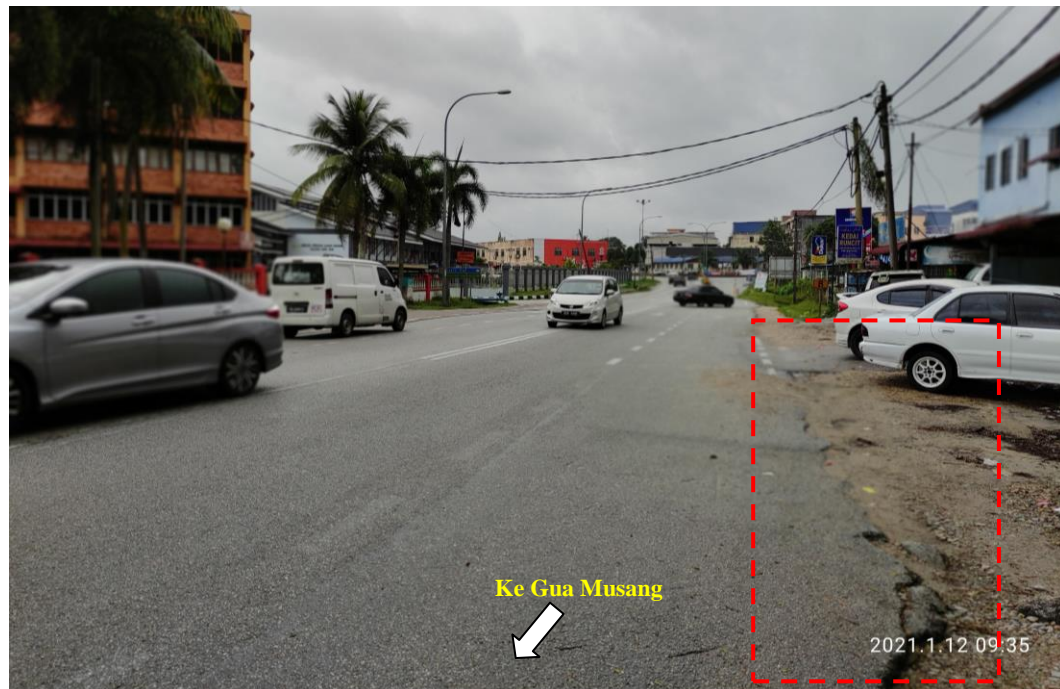
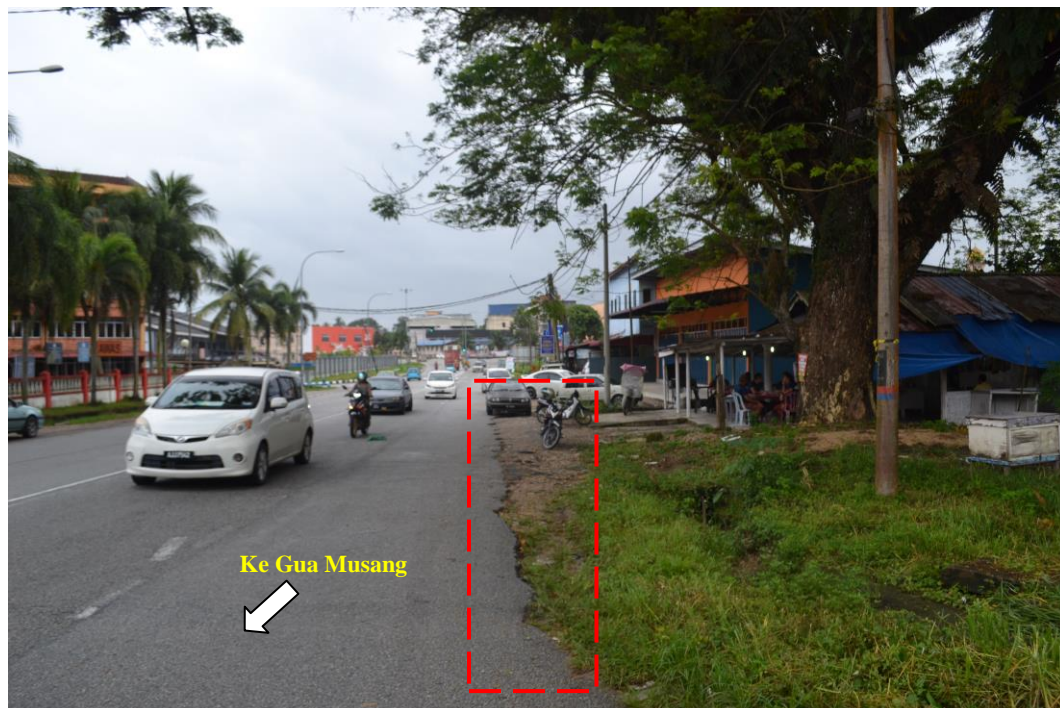
Pemerhatian di lokasi juga mendapati terdapat kerosakan *edge crack* dan sebahagian edge pavement telah pecah di laluan arah ke Gua Musang.

Gambar 7: Kerosakan pada *edge pavement* di laluan arah ke Gua Musang.

Bagi kerosakan pada *edge pavement* di sepanjang lorong kiri (laluan ke Gua Musang), dicadangkan untuk dilaksanakan turapan semula.

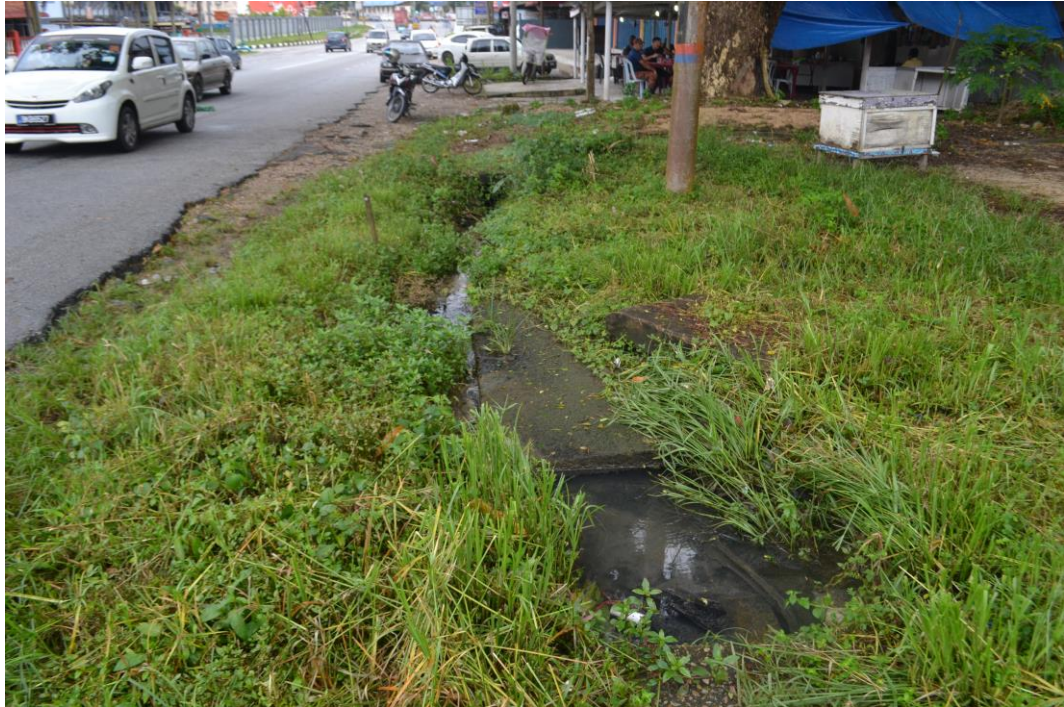
Pihak JKR Jajahan Machang turut membangkitkan isu sistem perparitan yang tersumbat dan menyebabkan kerap berlaku banjir di lokasi. Pemerhatian mendapati sistem perparitan di lokasi adalah jenis bertutup dan bukan dibawah skop penyenggaraan konsesi.

Gambar 8: Sistem perparitan yang tersumbat dan menyebabkan kerap berlaku banjir di lokasi.
