**KERAJAAN MALAYSIA**  
**JABATAN KERJA RAYA MALAYSIA**

**LAPORAN MEMPERELOK KAWASAN MERBAHAYA DI LALUAN  
PERSEKUTUAN 3 (FT003), SEKSYEN 424, JALAN KEMAMAN -  
DUNGUN, DAERAH KEMAMAN, TERENGGANU**

**LAPORAN MEMPERELOK  
KAWASAN BERBAHAYA 2020**

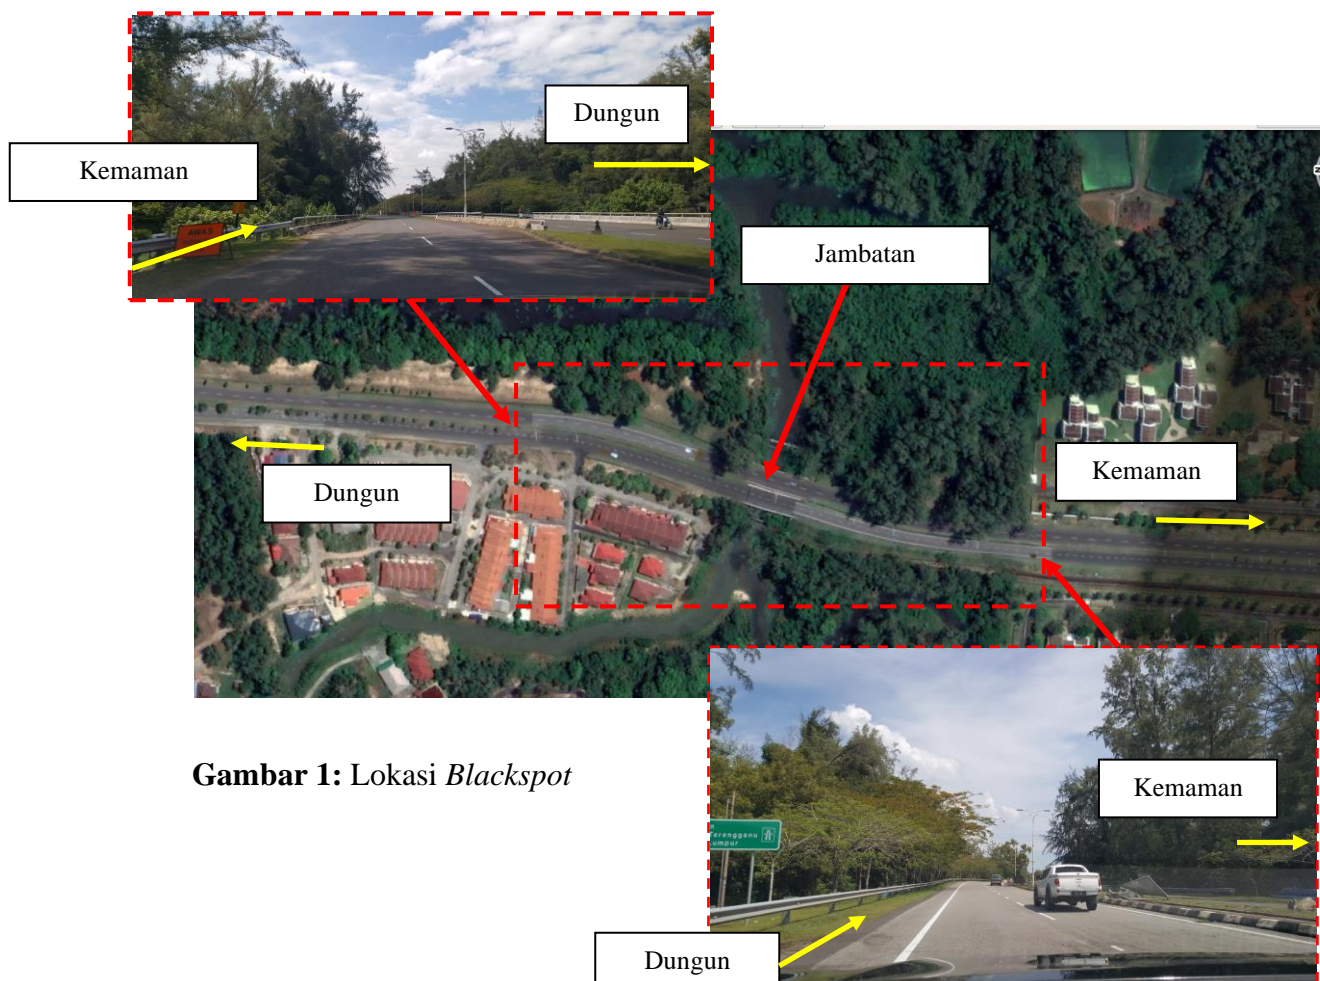
Berdasarkan lawatan tapak tersebut, kedua pelanggaran jenis Terbabas mungkin berlaku disebabkan oleh jajaran jalan yang berbentuk selekoh dengan permukaan jalan yang licin. (rujuk Gambar 1)

**Gambar 1: Lokasi Blackspot**

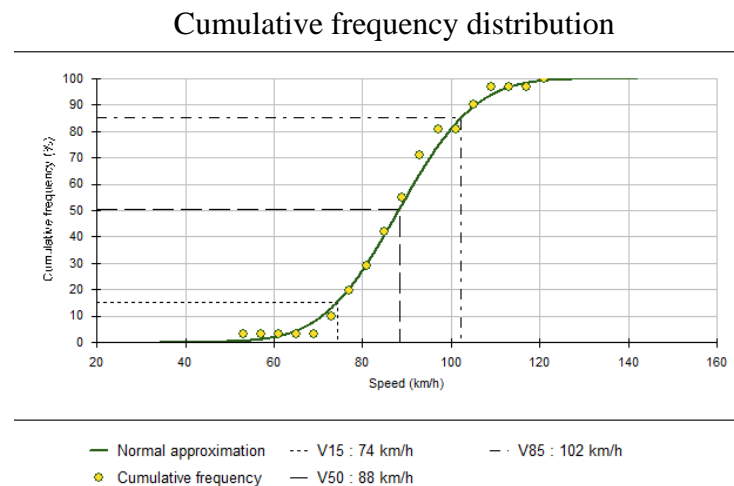
**Rajah 4:** Taburan Kekerapan Bertokok Kelajuan Setempat dari Dungun ke Kemaman

Dari arah Dungun ke Kemaman sebelum jambatan di jalan lurus sebelum selekoh didapati halaju peratusan ke- 85, pemandu memandu dengan halaju 102km/j. Hasil analisa adalah seperti Rajah 4.

Had laju bagi laluan tersebut adalah 90 km/j (halaju kebangsaan), oleh itu, pemandu memandu melebihi halaju yang telah ditetapkan.

Berdasarkan kajian yang telah dilakukan, antara isu yang ditemui di tapak adalah kenderaan dipandu laju di selekoh. Bagi mengatasi isu berkenaan adalah dicadangkan untuk memasang

kawalan redaan trafik iaitu pemasangan *red rumble strip* jenis anti gelinciran (*anti-skid*) sebelum selekoh.

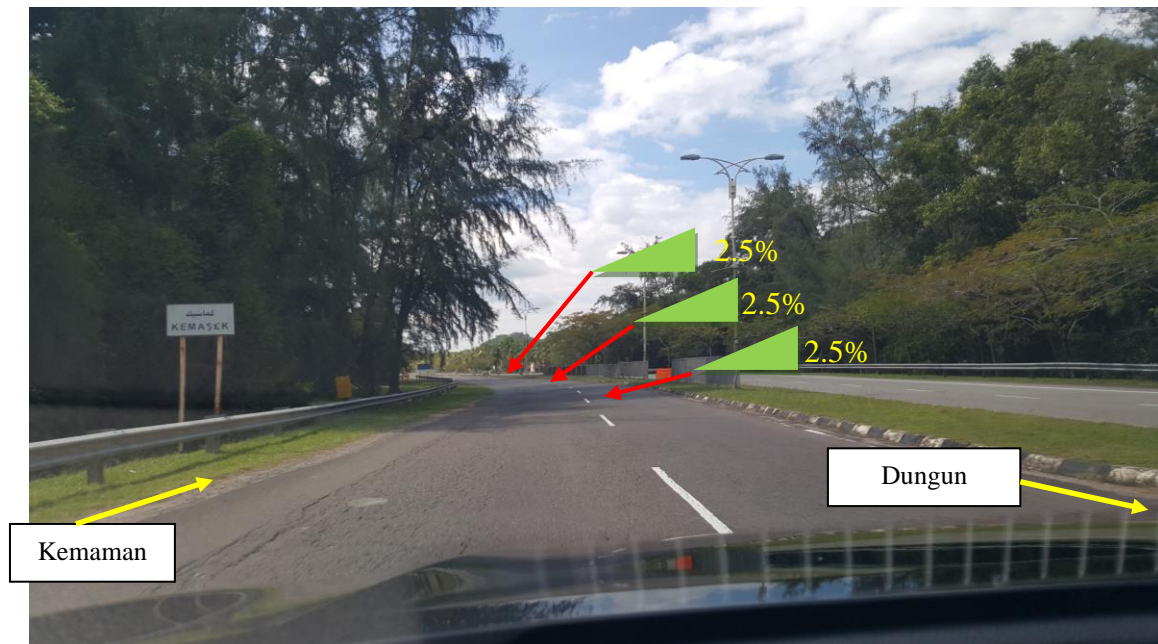
Selain itu, cerapan terhadap tahap kesendengan, *superelevation* (*Se*) juga dijalankan dari arah Dungun ke Kemaman di laluan tersebut. Setelah menyemak data cerapan di lokasi, nilai bagi *Se* adalah rendah iaitu 2.5% sahaja.

**Gambar 2:** Titik cerapan bagi kesendengan di lokasi kemalangan dari arah Dungun

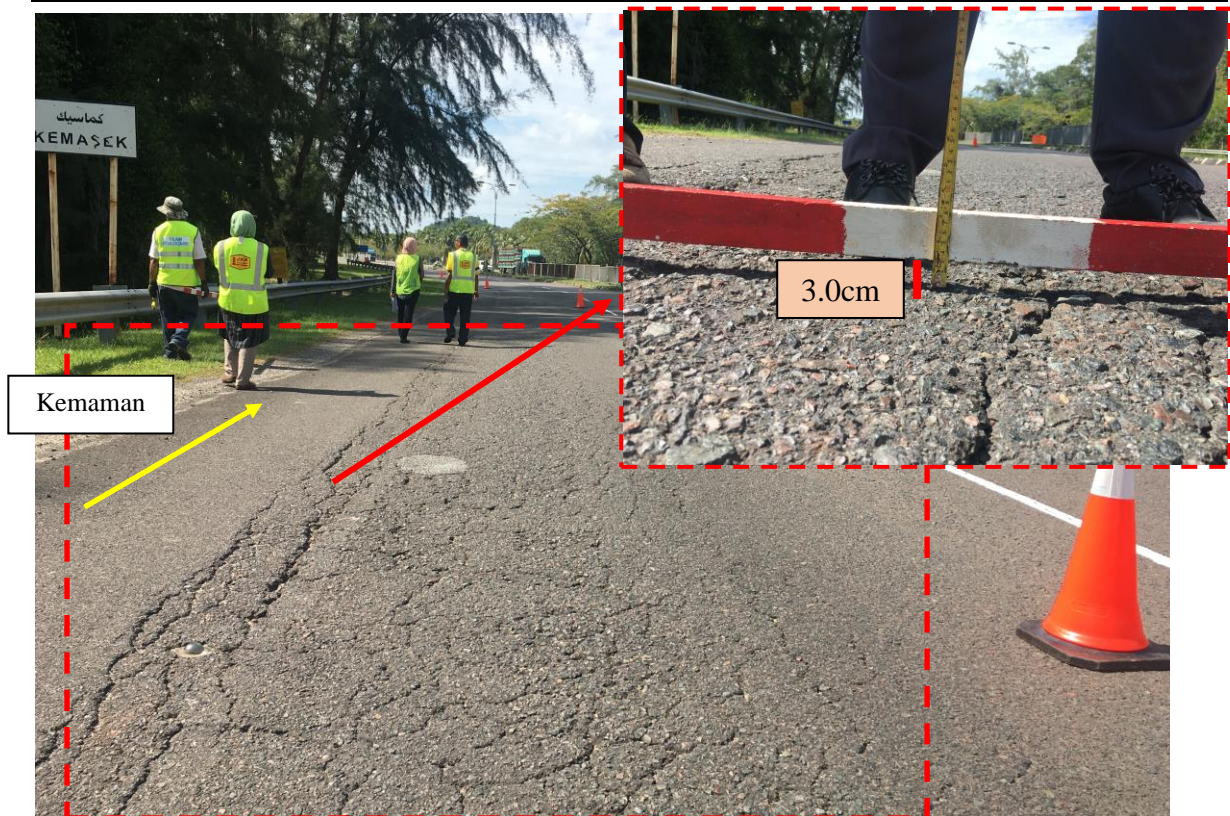
Hasil analisa *Stick Diagram* menunjukkan kedua (2) kes kemalangan berlaku pada ketika permukaan basah. Semasa lawatan tapak, didapati terdapat kesan *water ponding* yang boleh menyebabkan jalan licin ketika pemanduan. *Water Ponding* juga telah menyebabkan kesan *rutting* pada permukaan jalan yang merosakkan jalan. Permukaan keseluruhan jalan juga dilihat memerlukan penambahbaikan kerana telah rosak dan berkemungkinan nilai *skid resistance* pada permukaan jalan adalah rendah. (rujuk Gambar 3)

**Gambar 3:** Kerosakan permukaan jalan jenis *rutting* dari arah Dungun

Berdasarkan pemerhatian, terdapat isu water ponding yang telah menyebabkan kecacatan permukaan jalan dan menyumbang kepada pemanduan yang tidak baik ketika pemanduan. Keadaan permukaan jalan didapati mengalami kerosakan seperti rutting. Justeru adalah dicadangkan untuk melakukan penambahbaikan permukaan jalan dan bahu jalan bagi meningkatkan tahap skid resistance agar menepati sekurang-kurangnya 45 SRV (Skid Resistance Value).

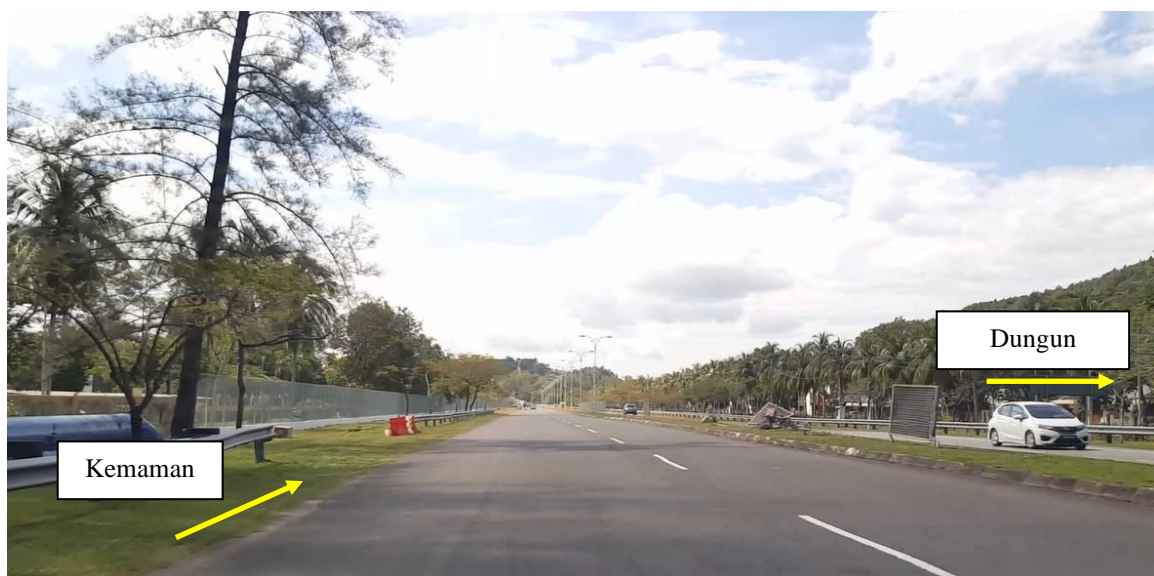
Selain itu, terdapat penghadang jalan yang telah rosak tidak dibaiki dan jenis terminal awal dan akhir menggunakan *type 1* dan *type 4* . Berdasarkan pemerhatian di tapak juga, adalah disarankan untuk menyambung penghadang jalan di lokasi yang yang dikenalpasti dan dan mematuhi STD DRW/S6 (PINDAAN 2014). (rujuk Gambar 4)

**Gambar 4:** Penghadang jalan yang telah rosak akibat dilanggar arah Dungun

Bagi mengatasi isu penghadang jalan yang rosak akibat kesan dilanggar semasa kemalangan adalah dicadangkan untuk membaiki penghadang jalan yang rosak dan memastikan pemasangan *treatment of guardrail transition* antara *guardrail* dan *parapet* mengikut ATJ atau *Standard Drawing* terkini.

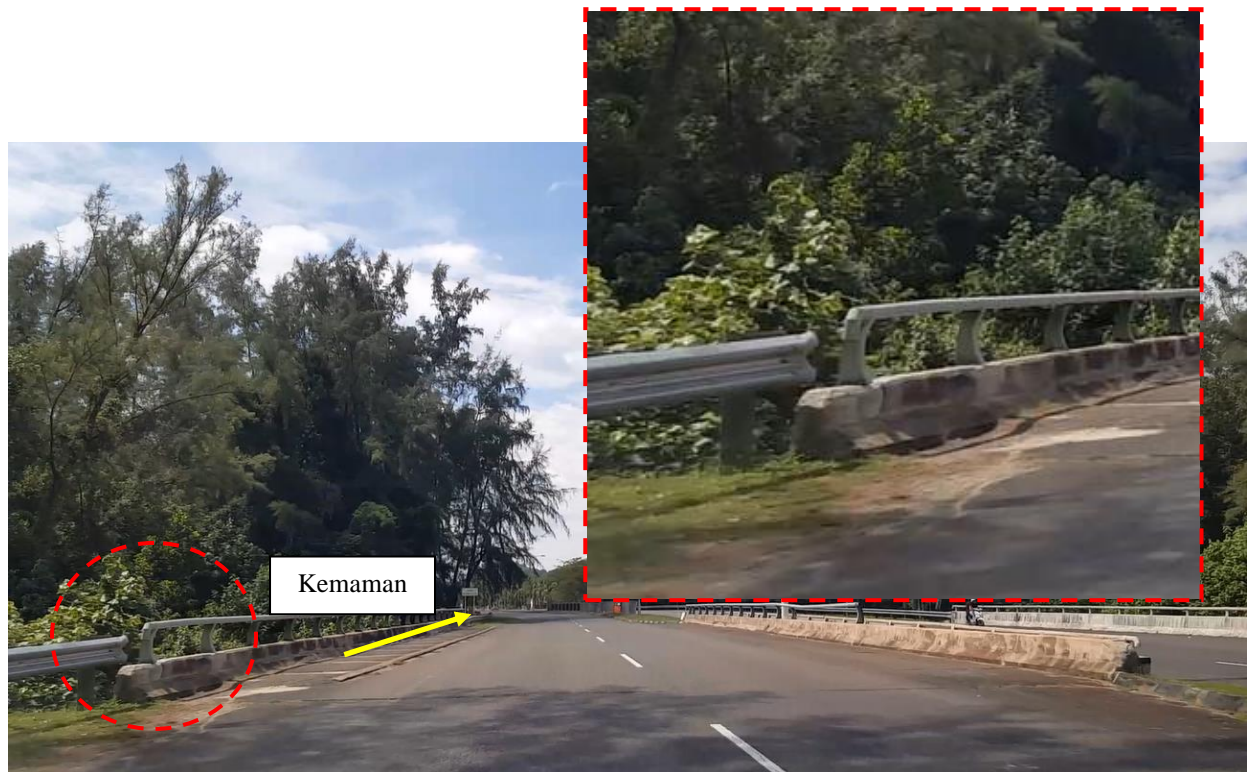
Berdasarkan lawatan tapak juga, didapati *treatment of guardrail transition* antara *guardrail* dan *parapet* adalah tidak mengikut standard drawing terkini. Berdasarkan maklumat daripada JKR Daerah Kemaman terdapat kereta yang terbabas lalu melanggar *guardrail* dan seterusnya masuk ke dalam sungai tersebut. Oleh itu, disarankan agar memasang semula *guardrail* yang rosak dan mematuhi STD DRW/S6 (PINDAAN 2014). (rujuk Gambar 5)

**Gambar 5:** *End off treatment* antara *guardrail* dan *parapet* adalah tidak mengikut *standard drawing* terkini

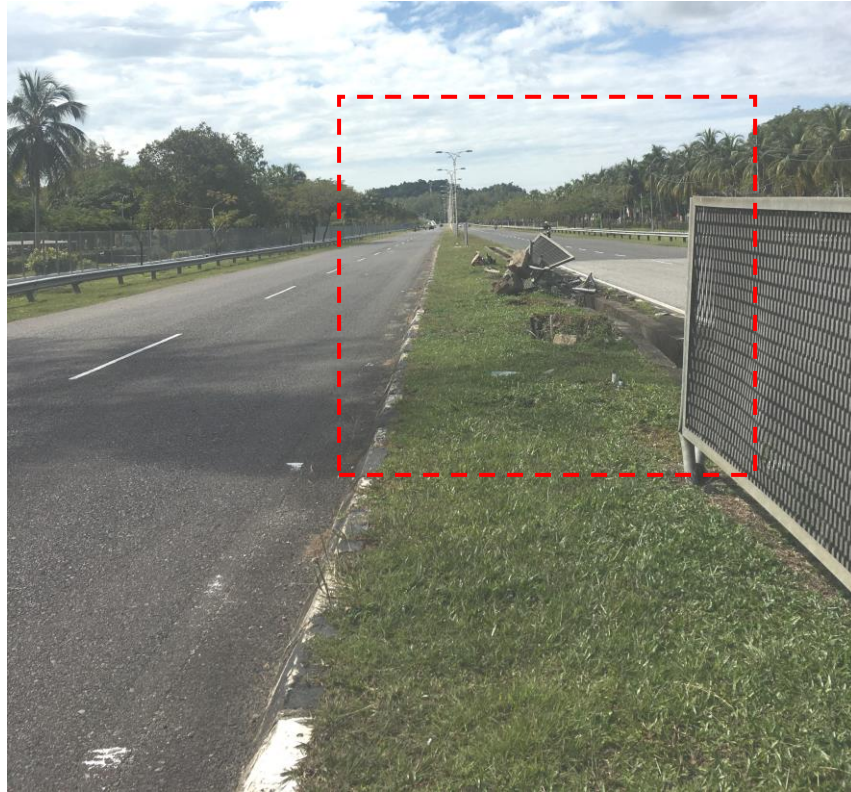
Tambahan lagi, didapati rel penghadang di bahagian *median* yang berada di tengah jalan rosak kesan akibat dilanggar semasa kemalangan berlaku. (Rujuk Gambar 6)

**Gambar 6:** Rel Penghadang yang telah rosak akibat dilanggar

Adalah dicadang juga untuk memasang semula *anti-climbing rel* yang telah rosak di bahagian *median* bagi memastikan kenderaan yang terbabas tidak memasuki laluan bertentangan

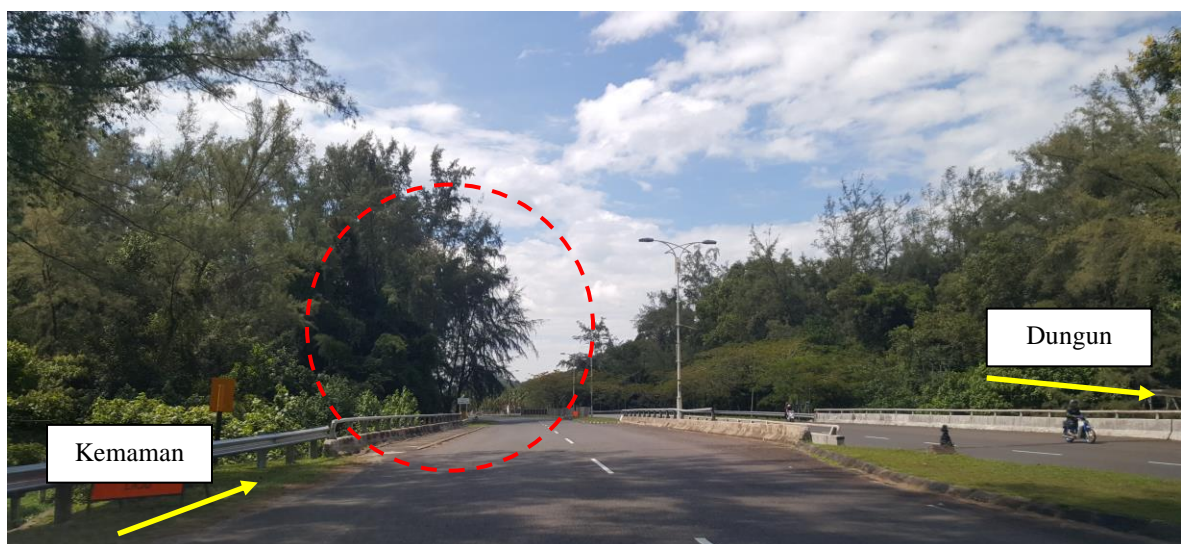
Pemerhatian di tapak juga mendapati, Jarak Penglihatan pengguna jalan raya terhalang oleh pokok besar yang terletak di bahu jalan di kawasan selekoh arah Dungun ke Kemaman. Perkara ini boleh mendorong berlakunya kemalangan jenis Terbabas dan masuk lorong bertentangan kerana pengguna jalan raya tidak sedar wujudnya selekoh di hadapan. (Rujuk Gambar 7)

**Gambar 7:** Jarak Penglihatan di selekoh yang terhalang oleh pokok dari arah Dungun

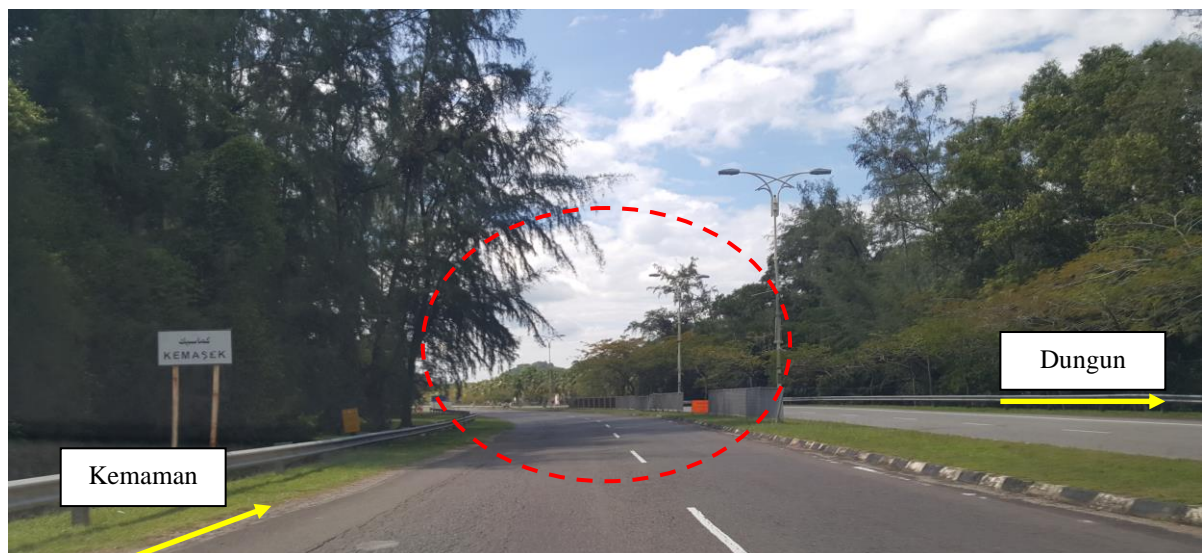
Berdasarkan pemerhatian di tapak, pelanggaran jenis Terbabas mungkin juga berlaku disebabkan tiada papan tanda di kawasan selekoh disediakan dari laluan utama sebagai makluman kepada pengguna jalan raya bahawa terdapat selekoh di kawasan tersebut dan menyebabkan pengguna jalan raya tidak menyedari wujudnya selekoh di tersebut. Jika Papan Tanda yang mencukupi disediakan, maka dapat mengurangkan risiko berlaku kemalangan jenis Terbabas. (rujuk Gambar 8)

**Gambar 8:** Tiada papan tanda Chevron di kawasan selekoh

Dicadangkan juga agar lokasi tersebut dilengkapi dengan papan tanda dan papan tanda amaran awalan terutamanya papan tanda *Chevron* bagi meningkatkan *awareness* pengguna jalan raya ketika menghampiri selekoh berbahaya. Tambahan lagi, adalah disarankan untuk pemasangan lampu kuning amaran (*Flashing Amber Light*) bagi meningkatkan *awareness* ketika melalui lokasi tersebut.

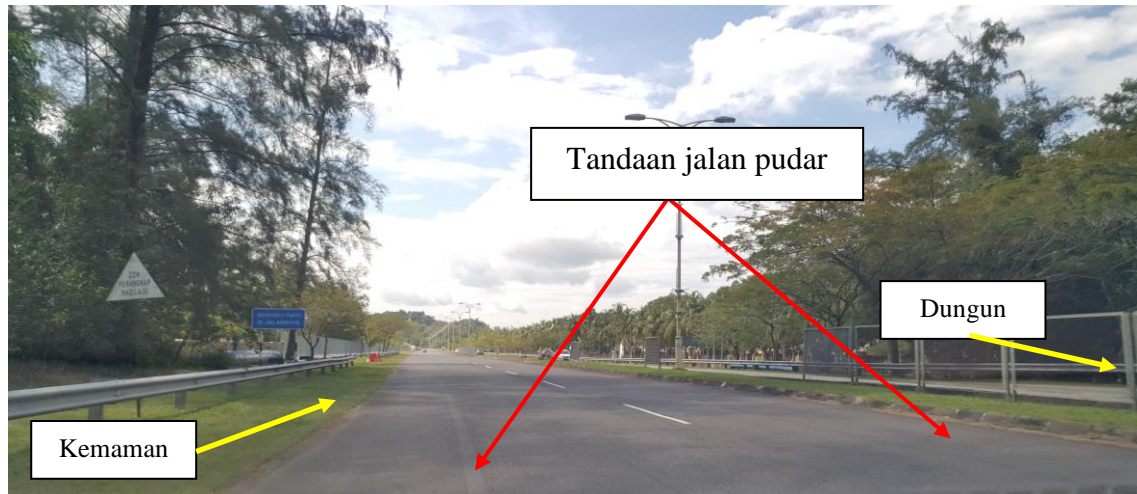
Selain itu, berdasarkan lawatan tapak, tandaan jalan yang telah pudar, kekurangan tandaan jalan dan delinasi yang kurang baik boleh menyebabkan kekeliruan kepada pengguna jalan raya dan mendorong kepada berlakunya kemalangan jenis Terbabas kerana tiada panduan lorong kepada pengguna jalan raya. Tandaan jalan hendaklah sentiasa diselenggara dan mencukupi untuk memberi makluman kepada pengguna jalan raya. (rujuk Gambar 9 dan 10)

**Gambar 9:** Tandaan jalan yang telah pudar dari arah Dungun

Selain itu, dicadangkan untuk mengecat semula tandaan jalan yang telah pudar dan memasang tandaan jalan (*arrow*) di lokasi yang bersesuaian bagi meningkatkan delinasi terutama pada waktu malam dan hujan lebat dan sebagai panduan kepada pengguna jalan raya.

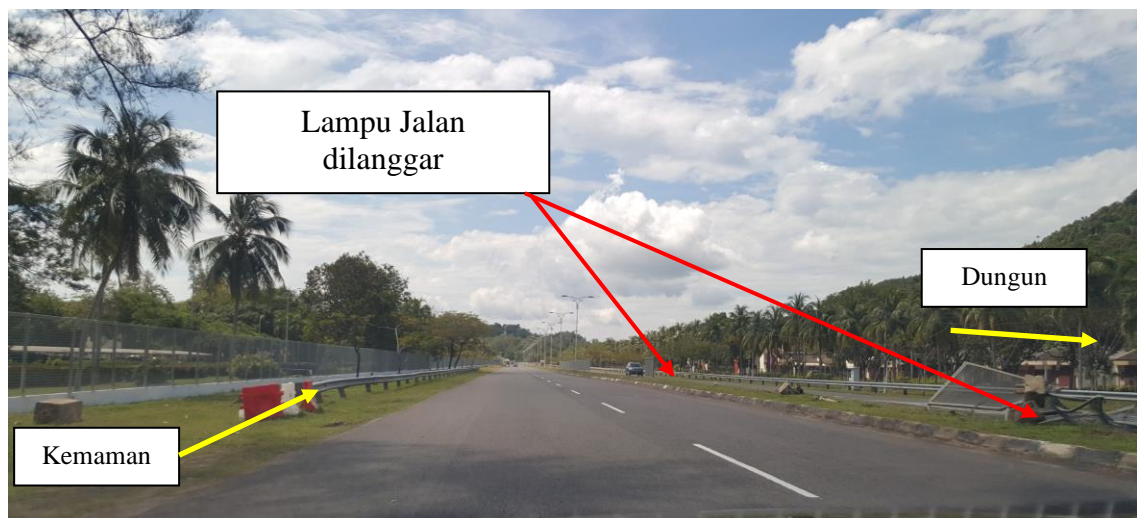
**Gambar 10:** Lampu jalan telah dilanggar

Semasa lawatan tapak juga didapati lokasi tersebut lampu jalan tidak diselenggara untuk memberi pencahayaan yang baik. Oleh itu, adalah dicadangkan memasang semula lampu jalan yang rosak bagi meningkatkan *visibility* pemanduan kepada pengguna jalan raya.
