LAPORAN BLACKSPOT TAHUN 2020

LALUAN MEMPERELOK KAWASAN BERBAHAYA DI LALUAN PERSEKUTUAN (FT001)

**SEKSYEN 705.5 – 705.7, JALAN IPOH - BUTTERWORTH , PEKAN BAGAN SERAI, DAERAH
KERIAN, PERAK D. R.**

LAPORAN MEMPERELOK KAWASAN BERBAHAYA 2020

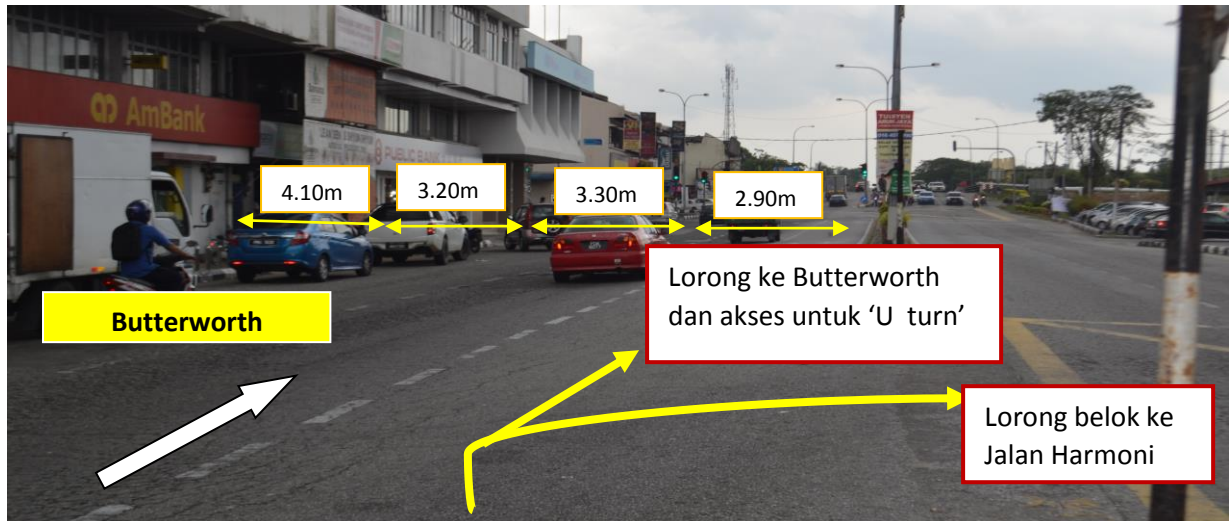
Gambar 1 : Kedudukan lorong daripada 2 lorong kepada 4 lorong pada jarak 100.0m dari persimpangan lampu trafik dan simpang membelok ke Jalan Harmoni

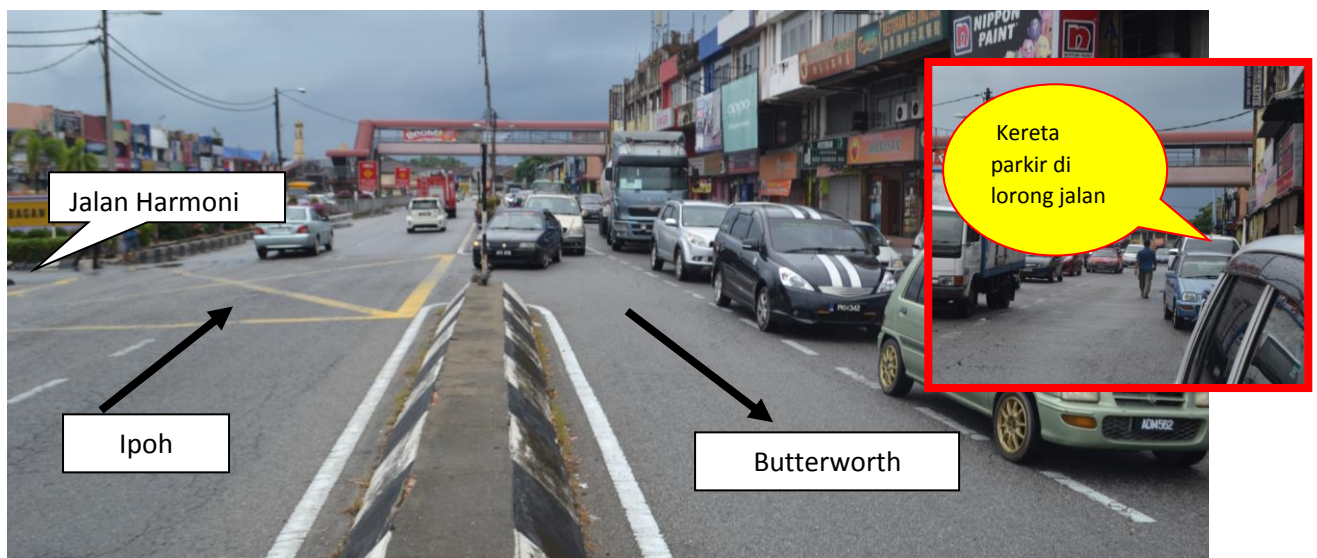
Gambar 2 : Kesesakan berlaku pada lorong utama ke Butterworth apabila kenderaan memarkir di bahu jalan depan deretan kedai dan kenderaan memenuhi *storage lane* untuk belok ke Jalan Harmoni

- Pemerhatian di lokasi, kesesakan di laluan akan berlaku apabila terdapat kenderaan memarkir di bahu jalan hadapan kedai-kedai sebelah LHS arah ke Butterworth dan trafik menunggu giliran untuk membelok di *storage lane* ke Jalan Harmoni. Kejadian kemalangan secara bergesel antara motosikal dan lori adalah salah satu punca kemalangan yang berlaku akibat kesesakan seperti berikut.
- Tiada fasiliti redaan trafik (*traffic calming*) untuk kenderaan yang datang dari persimpangan lampu isyarat dari arah Butterworth atau FT 075 sebelum akses simpang untuk membelok ke Jalan Harmoni.

- i) Menyediakan *gore area* dan *hatching line* serta permukaan jalan berwarna di depan *storage lane* sebagai *right turn ingress* ke Jalan Harmoni termasuk memasang RRPM ;

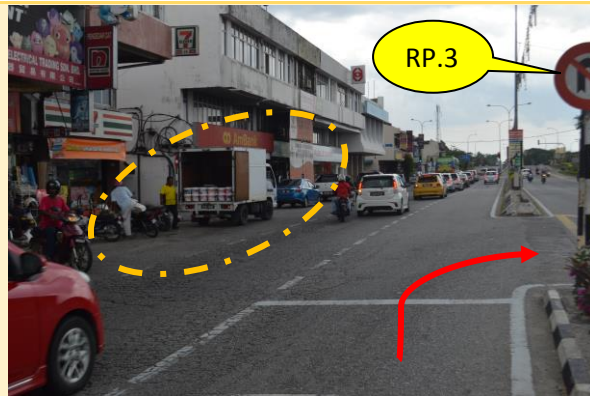
Gambar 3: *Approach* dari *storage lane* untuk belok ke Jalan Harmoni dan kenderaan menurunkan barang di sebahagian lorong laluan

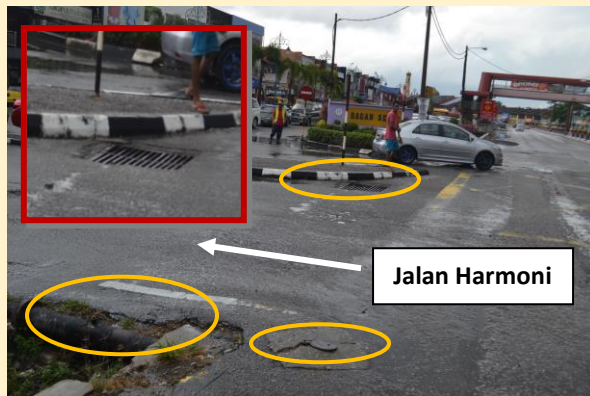
Gambar 5 : Di akses masuk ke Jalan Harmoni dari FT 001 terdapat kedudukan paip air yang terdedah, tandaan paip LAP dan jeriji longkang yang bahaya kepada motosikal / basikal

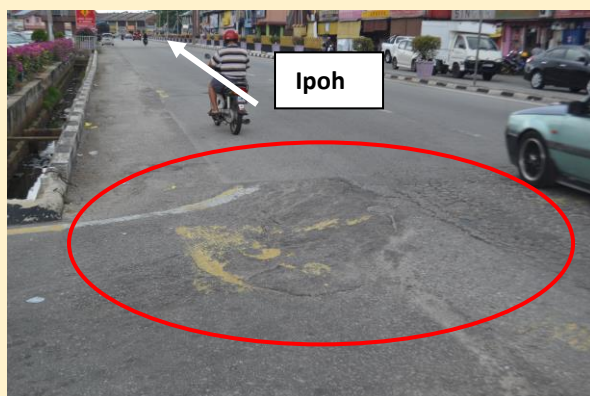
Gambar 7 : Kerosakan pavemen di simpang keluar Jalan Harmoni ke FT 001

- iii. Keadaan fizikal permukaan pavemen yang mengalami *distress* seperti *rutting* ,*polishing* dan *tampalan pot holes* juga menyumbang kemalangan terutama kepada penunggang motosikal dan basikal atau pejalan kaki.

- v) Mengecat semula garisan jalan termasuk untuk lorong, anak panah tanda arah, garisan tepi dan garisan berhenti.
- vi) Cadangan untuk membaharumuka pavemen secara ' *mill and pave* ' kerana keseluruhan pavemen mengalami *distress* dan terdapat beberapa bahagian bertakung air apabila berlaku hujan lebat serta menjejaskan pergerakan trafik.

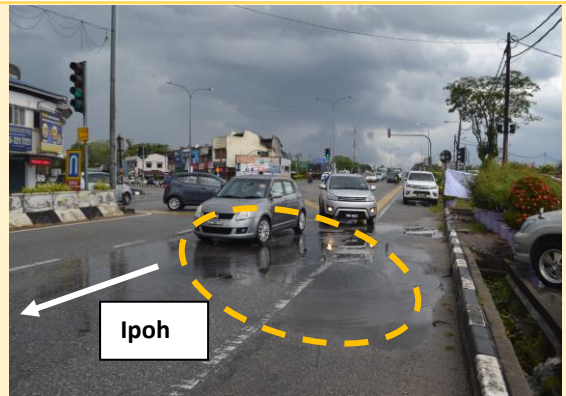
Gambar 4: Pavemen di kawasan persimpangan lampu traffik didapati bertakung air selepas hujan

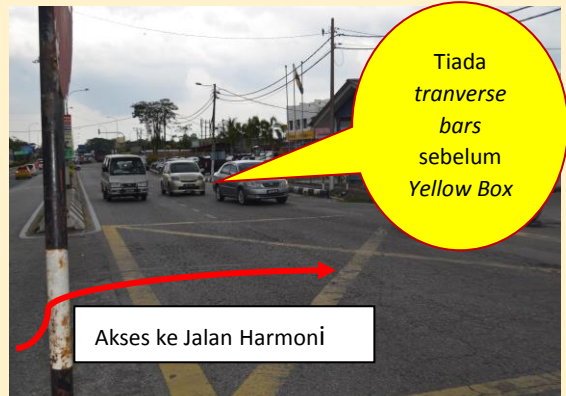
Gambar 6 : Tiada fasiliti redaan trafik kepada pemandu dari arah Butterworth sebelum simpang membelok ke Jalan Harmoni

- iv) Memasang lampu kuning amaran (*amber flash light*) di median untuk amaran awal kepada pemandu memperlahankan halaju dari arah Butterworth atau FT 075 sebelum simpang belok ke Jalan Harmoni;

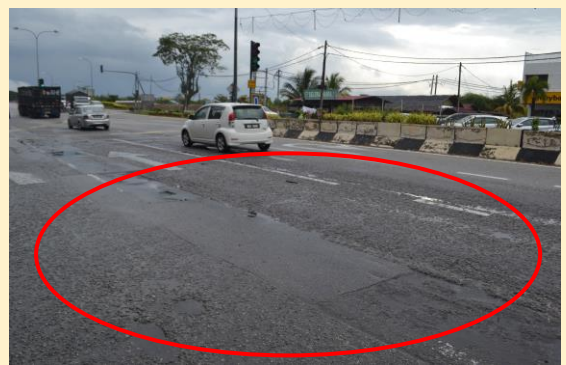
Gambar 8 : Kerosakan pavemen yang ketara (*crocodile cracks* dan *rutting*) serta garisan lorong telah pudar di laluan utama

Adalah didapati kawasan terlibat adalah di kawasan perniagaan dengan isipadu trafik yang sederhana. Keseluruhan pavemen di kawasan terlibat mengalami kerosakan seperti *crocodile cracks* (*low to moderate severity*), *rutting* dan *polishing*. Kerosakan sedia ada pada pavemen akan membahaya kepada penunggang motosikal dan basikal terutama waktu hujan atau selepas. Pemasangan ***retro reflective pavement marker (RRPM)*** di garisan tengah setiap lorong jalan dan pepaku dipasang dengan jarak sela 6 meter dan juga sekurang-kurangnya 100 meter di bahagian jajaran lurus *RRPM* pada garisan jalan dan garisan tepi pada *median* bagi meningkatkan tahap delinasi kepada pemandu terutama waktu malam dan hujan lebat. Adalah dicadangkan membuat kawasan *gore* dan *hatching line* pada kawasan untuk membelok ke Jalan Harmoni sebagai meningkat delinasi kepada pemandu. Fasiliti redaan trafik perlu di gunakan seperti *tranverse bars* secara tipikal dari persimpangan lampu trafik ke arah simpang ke Jalan Harmoni dari Butterworth termasuk pemasangan lampu kuning amaran. Garisan-garisan jalan serta lorong perlu di cat

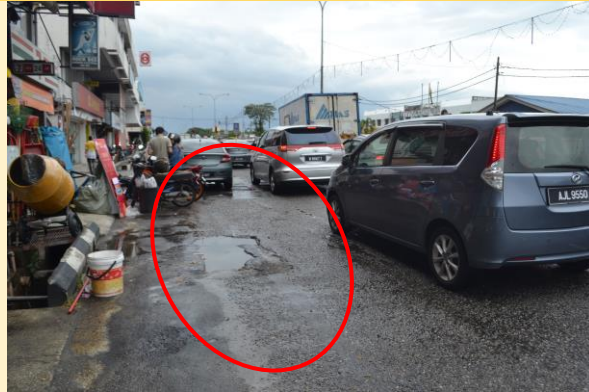
Gambar 9 : Kerosakan pavemen di bahu jalan dan didapati garisan tepi jalan (*edge line*) serta garisan lorong telah terhapus / padam

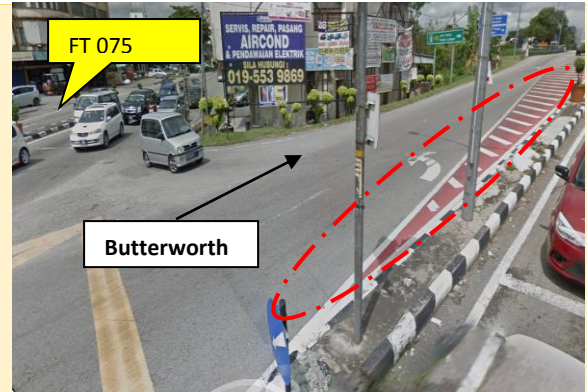
Gambar 10 : Kedudukan *gore* dan *hatching line* untuk *storage lane* terlalu rapat dengan persimpangan trafik dan akan menimbulkan *bottle neck* kepada aliran trafik ke Butterworth
