LAPORAN BLACKSPOT TAHUN 2020

LALUAN MEMPERELOK KAWASAN BERBAHAYA DI LALUAN PERSEKUTUAN (FT 008)

**SEKSYEN 351.0, JALAN KOTA BHARU – KUALA KRAI , JAJAHAN MACHANG,
KELANTAN**

LAPORAN MEMPERELOK

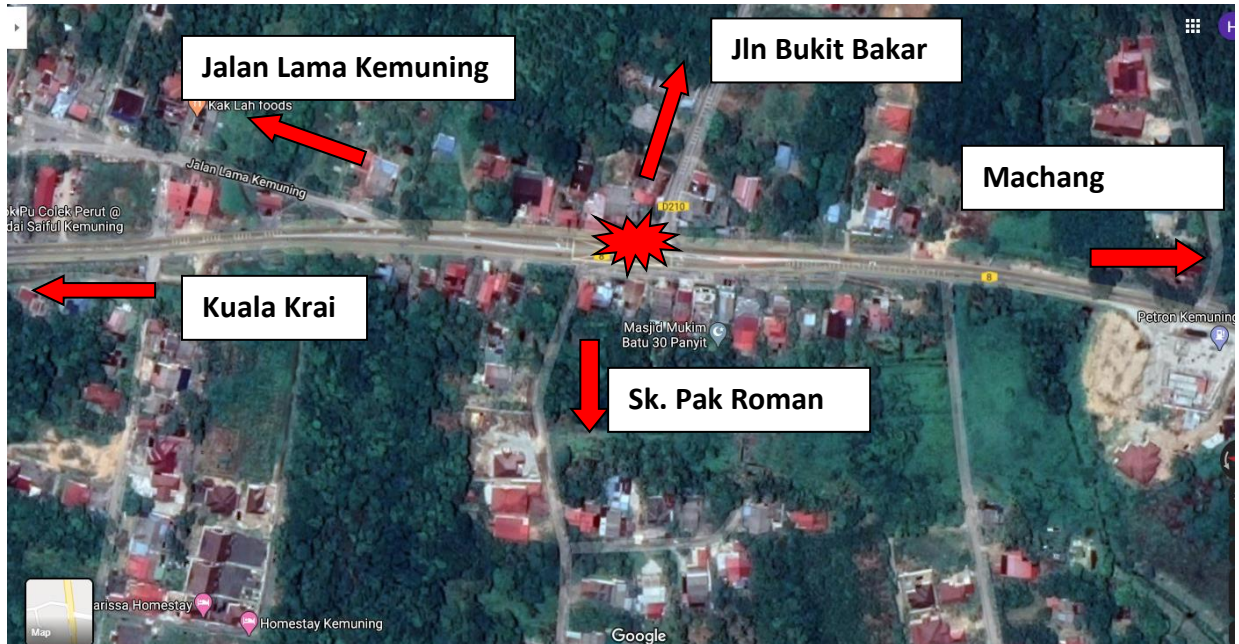
Rajah 3 : Lokasi berlaku kemalangan mengikut Laporan POL. 27

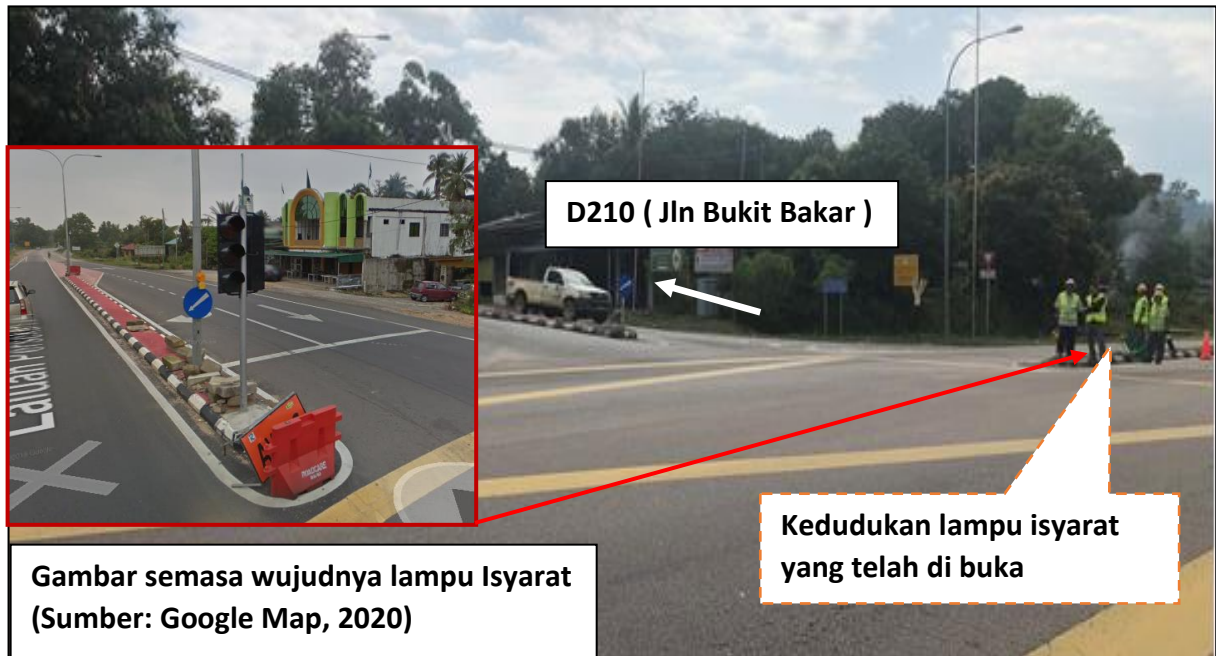
Adalah difahamkan oleh JKR Jajahan Machang bahawa persimpangan tiga ini adalah persimpangan berlampu isyarat sebelum ini dan telah di tanggalkan lampu isyarat atas permintaan penduduk tempatan kawasan tersebut kerana menimbulkan kesesakan trafik terutama di musim perayaan.

Gambar 1 : Simpang tersebut sebelum ini mempunyai lampu isyarat tetapi telah di buka atas permintaan penduduk tempatan

- i) Memasang papan tanda :
 - RP.1 di persimpangan termasuk Jalan Bukit Bakar dan Jalan SK Pak Roman;
 - Papan tanda amaran WD. 23 dan papan tanda mandatori RM. 4 pada median untuk panduan trafik dari arah Machang;

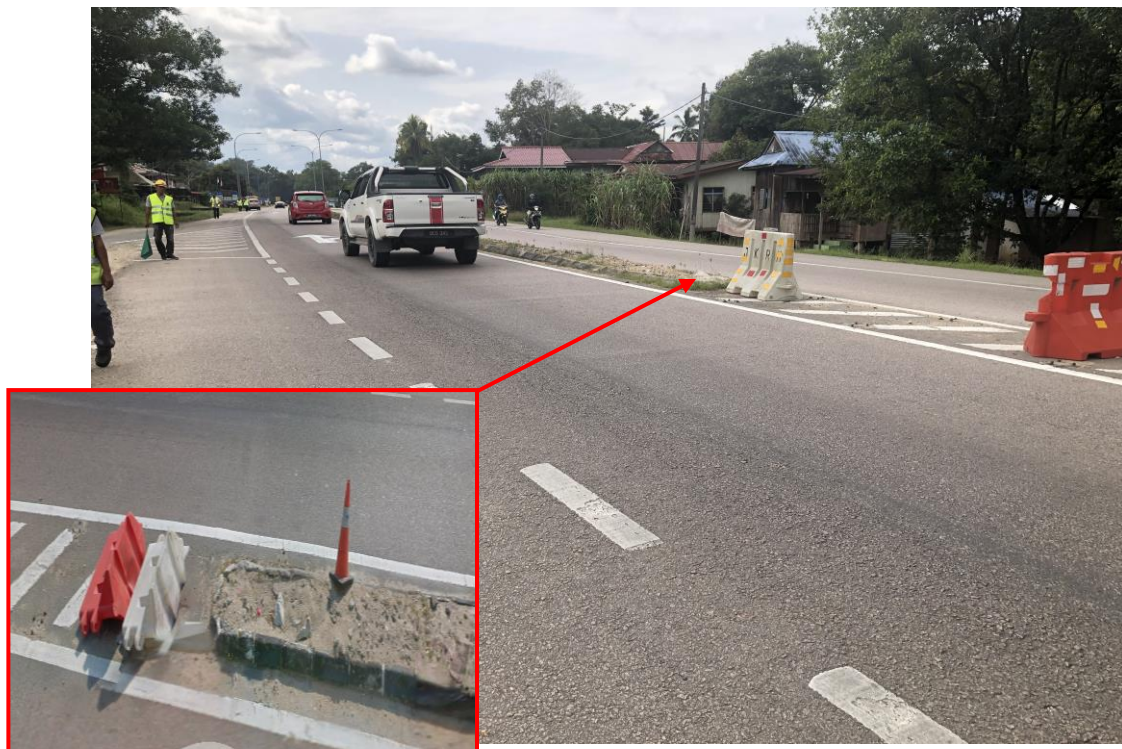
Gambar 2 : Tiada papan tanda WD 23 (HALANGAN DIHADAPAN) dan RM. 4 (IKUT KIRI) untuk panduan kepada pemandu dari Machang bahawa terdapat halangan (*median*)

- ii. Tiada papan tanda WD 23 dan RM.4 sebagai petunjuk kepada pemandu terdapat halangan (*median*) dan mengikut lorong. Didapati *median* telah rosak akibat kerap dilanggar atau kenderaan terbabas ke atas *median*.

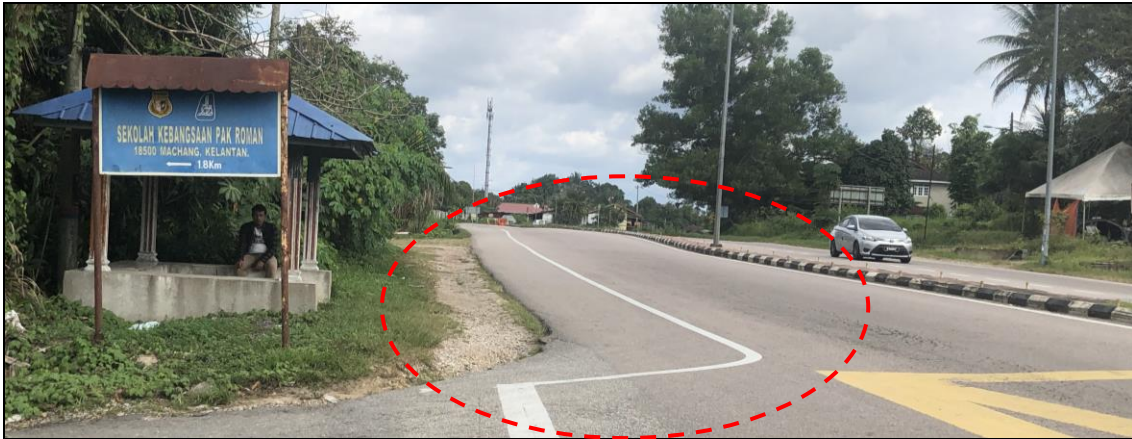
Gambar 3: Laluan keluar masuk ke Sekolah Kebangsaan Pak Roman dari FT008 yang tidak memenuhi kehendak ATJ yang melibatkan pondok menunggu bas

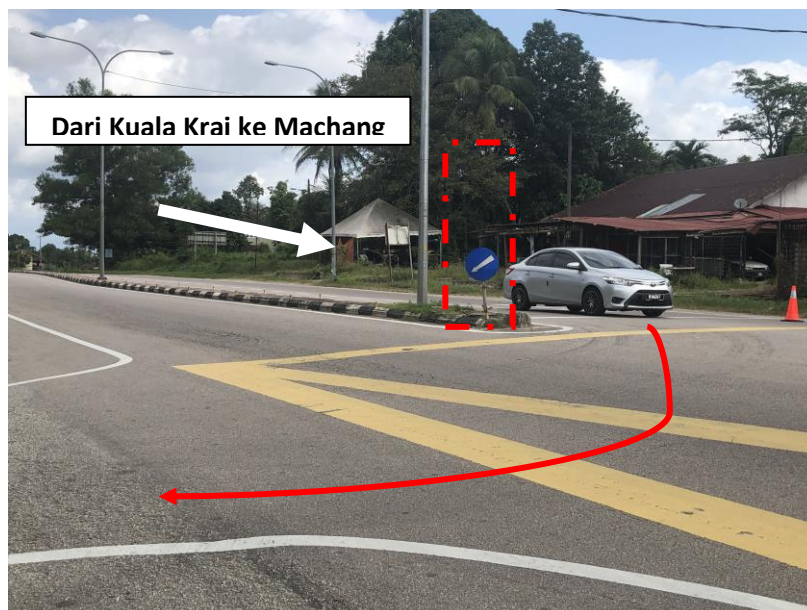
Gambar 4 : Didapati tiada papan tanda RP.1 (BERHENTI) dan papan tanda untuk membelok ke kanan dari arah Kuala Krai

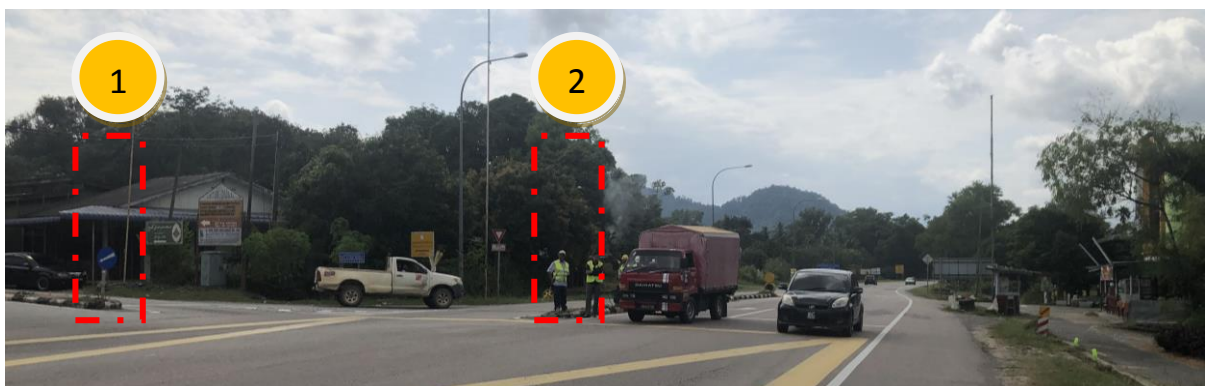
Gambar 5: Tiada pemasangan papan tanda RP.1 (BERHENTI) untuk menggantikan lampu isyarat

- i. Kedudukan simpang tiga ini yang pada asalnya mempunyai lampu isyarat, di dapati tidak diganti dengan papan tanda RP.1 (Berhenti Di Persimpangan) termasuk di jalan (*minor road*) ke SK Pak Roman.

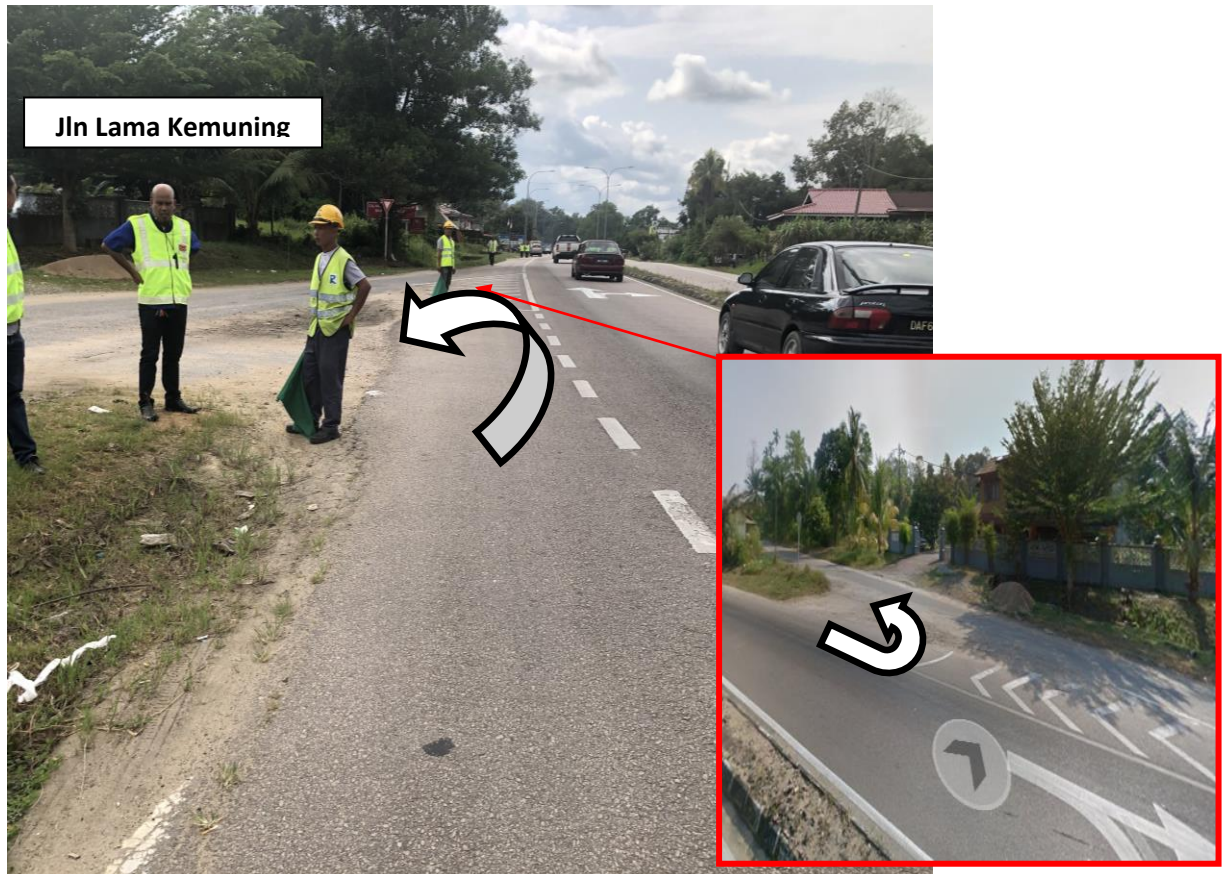
Gambar 6: Akses untuk membelok ke Jalan Lama Kemuning sebelum simpang tiga dari jalan utama

Dari arah Machang didapati papan tanda **WD 25** (simpang tak serentak) yang di pasang di lokasi kemalangan perlu **digantikan dengan WD28b** (jalan kecil bercantum sebelah kiri). Sebahagian akses untuk membelok ke **Jalan Kemuning Lama** dari laluan FT008 ini **dicadangkan tutup** dengan pemasangan '*guard rail*' kerana semasa pemeriksaan jalan didapati sangat kurang kenderaan yang menggunakan akses tersebut.

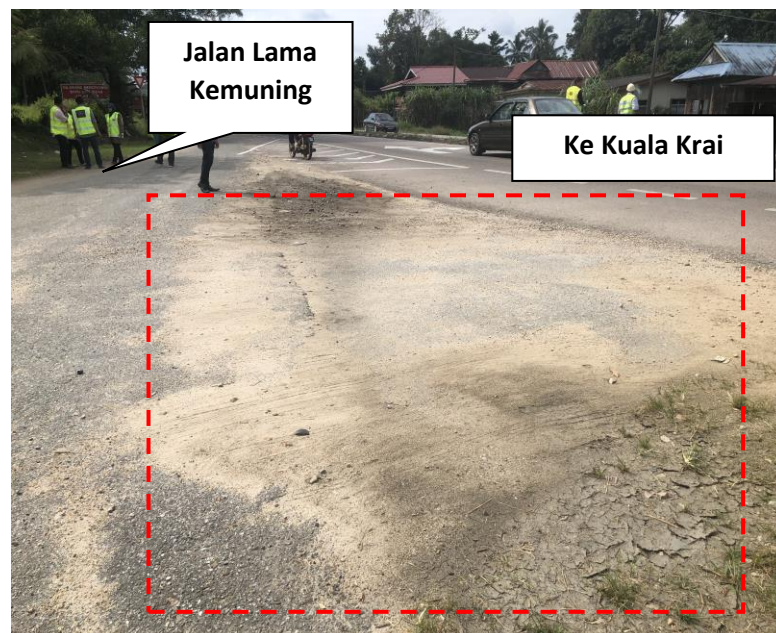
Gambar 7: Keadaan fizikal akses yang perlu di perbaiki dan *regulate* semula permukaan pavemen di Jalan Lama Kemuning

- iii. Dari arah Machang , tiada papan tanda WD 28b untuk panduan terdapat “ *slip road*’ sebelah kiri dan permukaan pavemen untuk akses ke Jalan Kemuning Lama yang perlu diperbaiki kerana aras rendah kerap ditenggelami air apabila hujan. Adalah di cadangkan akses untuk pemandu membelok ke jalan ini ditutup dengan pemasangan guard rail.

- vi) Memasang *guard rail* pada bahagian *slip road* Jalan Kemuning Lama dan juga sebagai penampan di hadapan jalan susur (*service road*) kawasan kediaman.

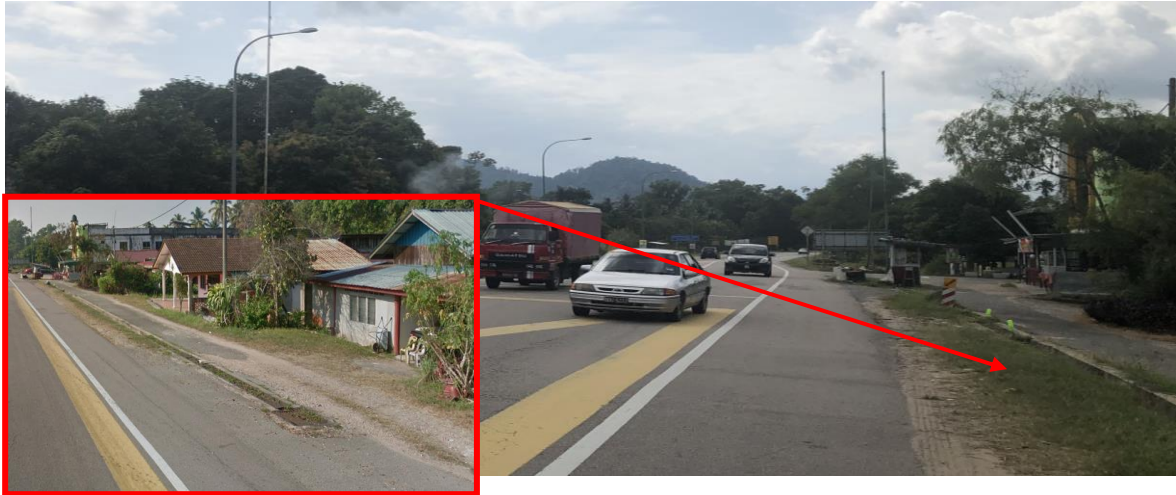
Gambar 8 : Tiada zon penampakan antara jalan utama FT008 dengan jalan susur di kawasan kediaman penduduk di LHS arah ke Machang dari Kuala Krai

Begitu juga dicadangkan pemasangan '*guard rail*' di sepanjang jalan susur berhadapan dengan kediaman bagi tujuan keselamatan kepada penghuni kediaman dari kenderaan yang terbabas. Bagi tujuan redaan halaju kenderaan, ketebalan ***tranverse bars*** sedia ada di kedua-dua arah perlu di **cat semula** dan di tambah dengan ketebalan 3-7mm sebelum persimpangan ini.
