KERAJAAN MALAYSIA
JABATAN KERJA RAYA MALAYSIA

LAPORAN MEMPERELOK KAWASAN BERBAHAYA
DI SEKSYEN 13, LALUAN PERSEKUTUAN FT129
JALAN PASIR MAS – TANAH MERAH
DAERAH PASIR MAS, KELANTAN

LAPORAN MEMPERELOK
KAWASAN BERBAHAYA 2021

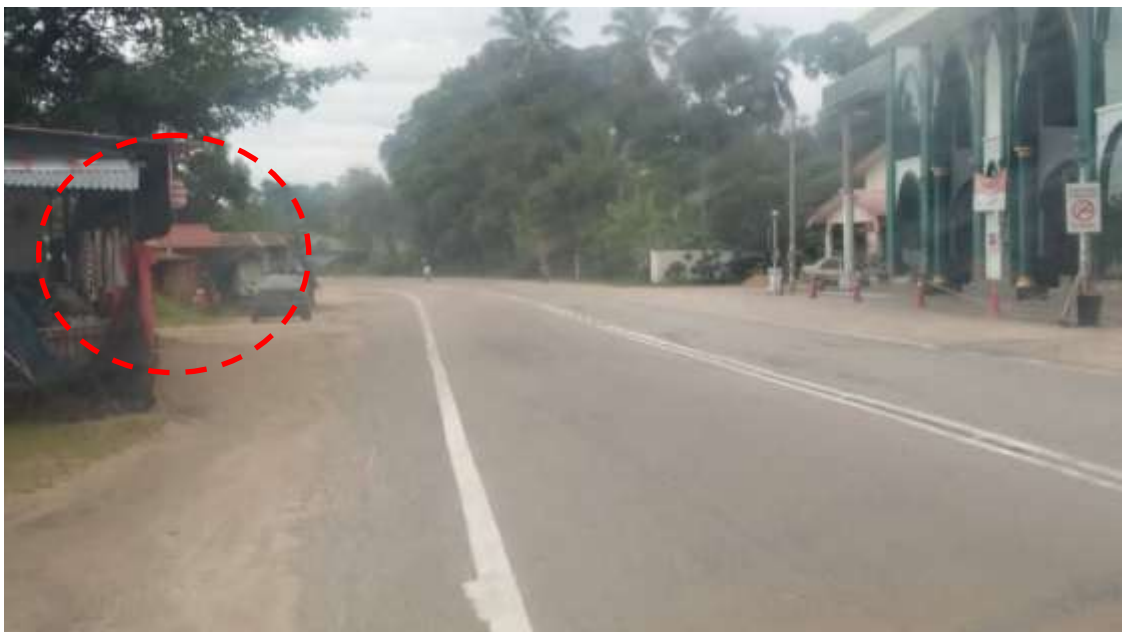
Berdasarkan *collision diagram* (Lampiran C - Lokasi A) dan pemerhatian di tapak, kemalangan langgar belakang dan langgar sebelah tepi berlaku disebabkan oleh akses tidak terkawal (*uncontrol access*) ke gerai-gerai yang terletak di bahu jalan dan perumahan yang berhampiran. Rujuk pada **Gambar 1** dan **Gambar 2**. Kawasan kajian ini juga dilihat mempunyai aktiviti setempat yang tinggi kerana terdapat sebuah masjid berdekatan.

Gambar 1: Kawasan peniaga gerai di bahu jalan

Berdasarkan pemerhatian yang telah dilakukan, bagi mengatasi masalah akses yang tidak terkawal (*uncontrol access*) adalah dicadangkan untuk memasang papan tanda amaran Kurangkan Laju dengan had laju 40 km/j. Had laju ini hendaklah diselaraskan oleh pihak JKR Daerah Pasir Mas jika had tersebut tidak bersesuaian dengan kawasan kajian kemalangan.

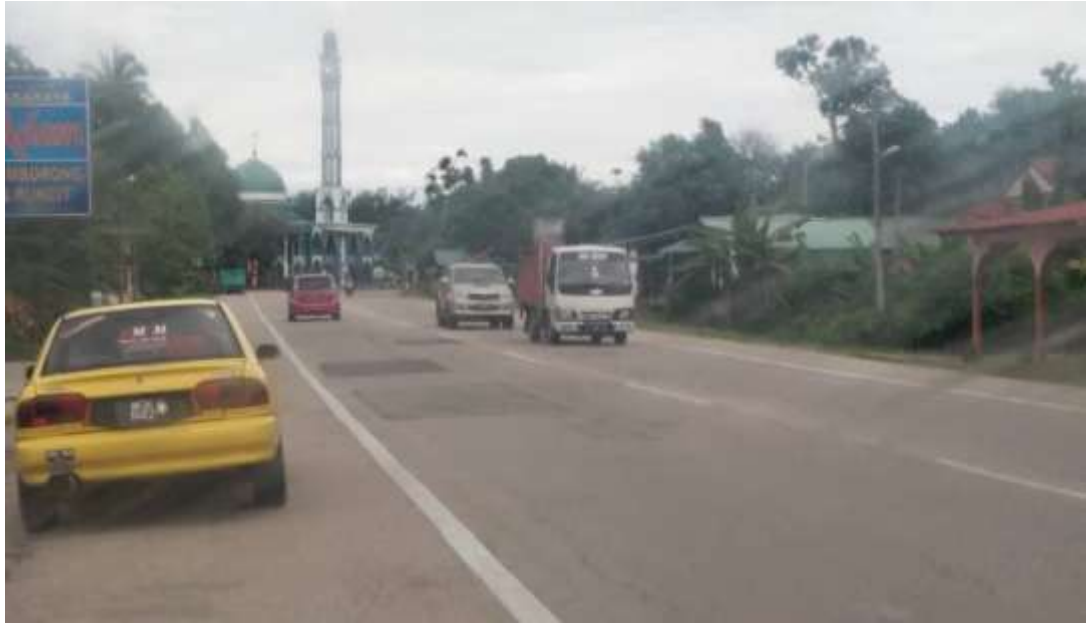
Gambar 2: Kawasan perumahan yang berhampiran

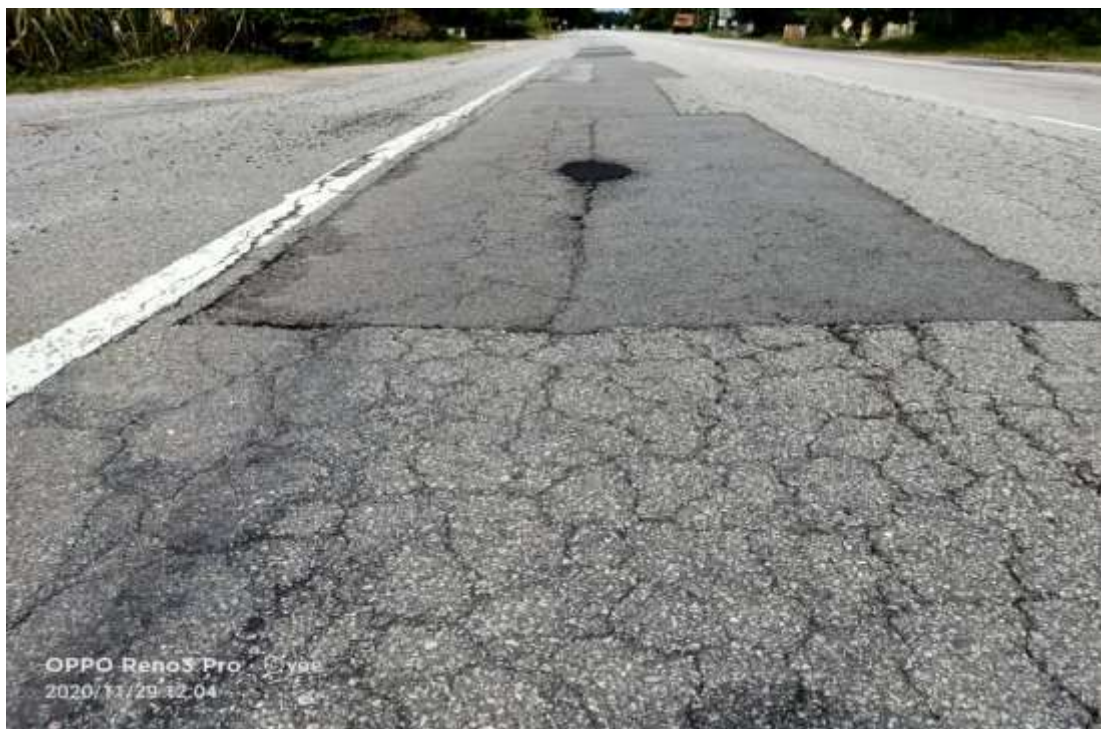
Di samping itu juga, permukaan jalan kawasan kajian turut mengalami *surface defects* seperti keretakan jenis *crocodile cracks*, *polishing* dan *edge of pavement defects* sepertimana dapat dilihat pada **Gambar 3**, **Gambar 4** dan **Gambar 5**.

Gambar 3: Permukaan Jalan yang mengalami keretakan jenis *crocodile cracks*

Faktor kerosakan pada permukaan jalan ini boleh mengakibatkan kemalangan disebabkan oleh pengaliran air pada permukaan jalan yang tidak sempurna dan nilai Rintangan Gelinciran (*skid resistance value*) pada permukaan jalan adalah rendah juga berpotensi berlakunya langgar sebelah tepi dan menyebabkan kenderaan terbabas terutamanya di kawasan selekoh.

Di samping itu bagi isu permukaan jalan yang mengalami *surface defects* seperti *crocodile crack*, keretakan pada *edge of pavement* dan *polishing*, langkah penambahbaikan yang boleh dilaksanakan ialah dengan menurap semula permukaan jalan dan meningkatkan Rintangan Gelinciran (*Skid resistance*) agar menepati sekurang-kurangnya 55 SRV (*Skid Resistance Value*).

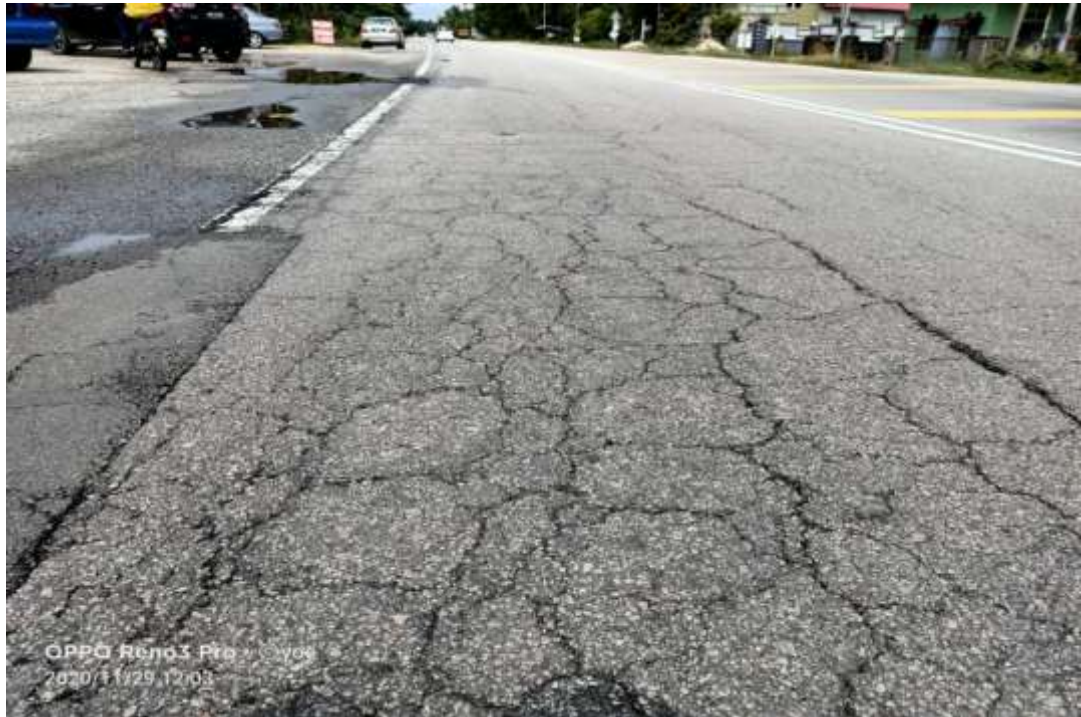
Gambar 4: Terdapat keretakan pada *edge of pavement*

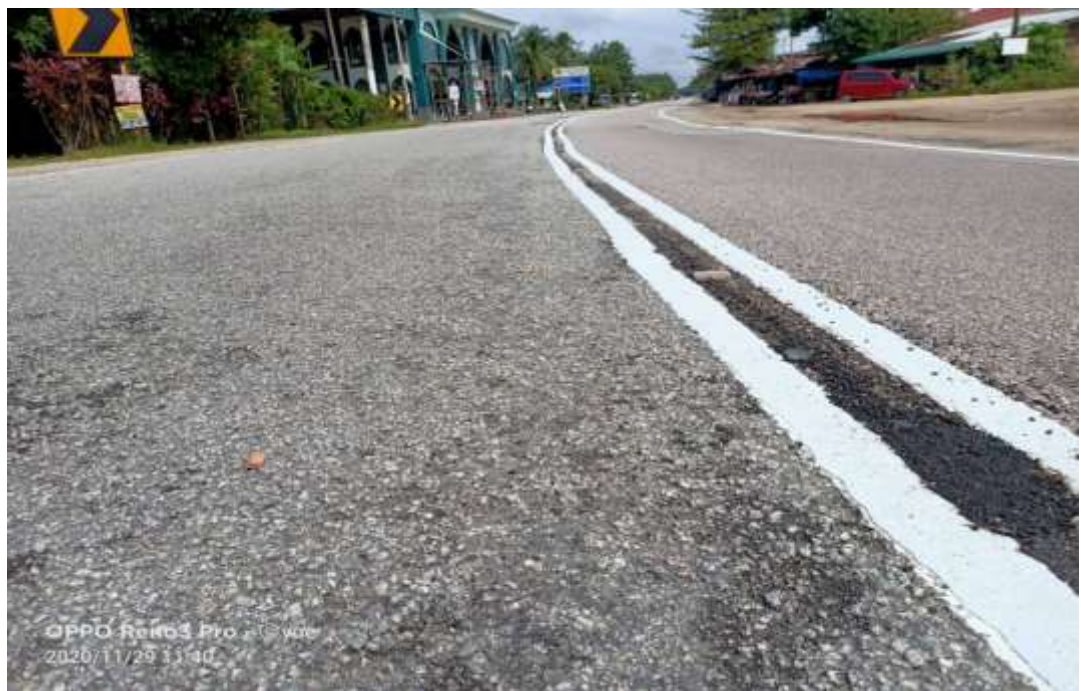
Gambar 5: *Polishing* pada permukaan jalan

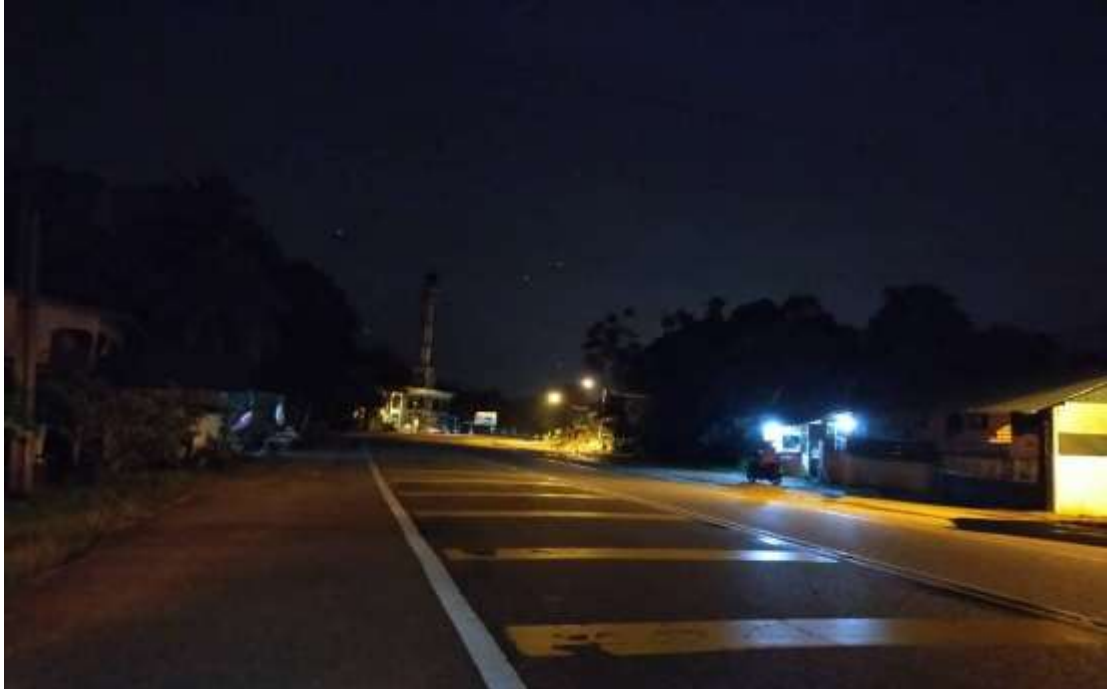
Kejadian kemalangan berlaku pada waktu malam ada satu (1) dan semakan maklumat mendapati lampu jalan masih berfungsi namun keadaan jalan didapati kurang pencahayaan pada waktu malam. Rujuk pada **Gambar 6** dan **Gambar 7**.

Gambar 6: Keadaan jalan didapati kurang pencahayaan

Bagi mengatasi isu kurang pencahayaan, tahap delinasi perlu ditingkatkan. Cadangan penambahbaikan yang perlu dilakukan ialah memasang lampu jalan di kawasan kemalangan yang berlaku. Walau bagaimanapun, cadangan ini disyorkan untuk penambahbaikan jangka panjang kerana data kemalangan yang diterima pada waktu malam tidak mencukupi untuk keperluan lampu jalan.

Namun cadangan jangka pendek adalah dengan memasang *retro reflective pavement marker* (RRPM) atau *Road Stud* di garisan berkembar bagi menambahbaik kadar mudah-lihat (*conspicuity*) oleh pengguna terutamanya pada waktu malam. Di samping itu juga, disyorkan juga mengecat semula tandaan-tandaan jalan seperti garisan tengah dan garisan tepi jalan.

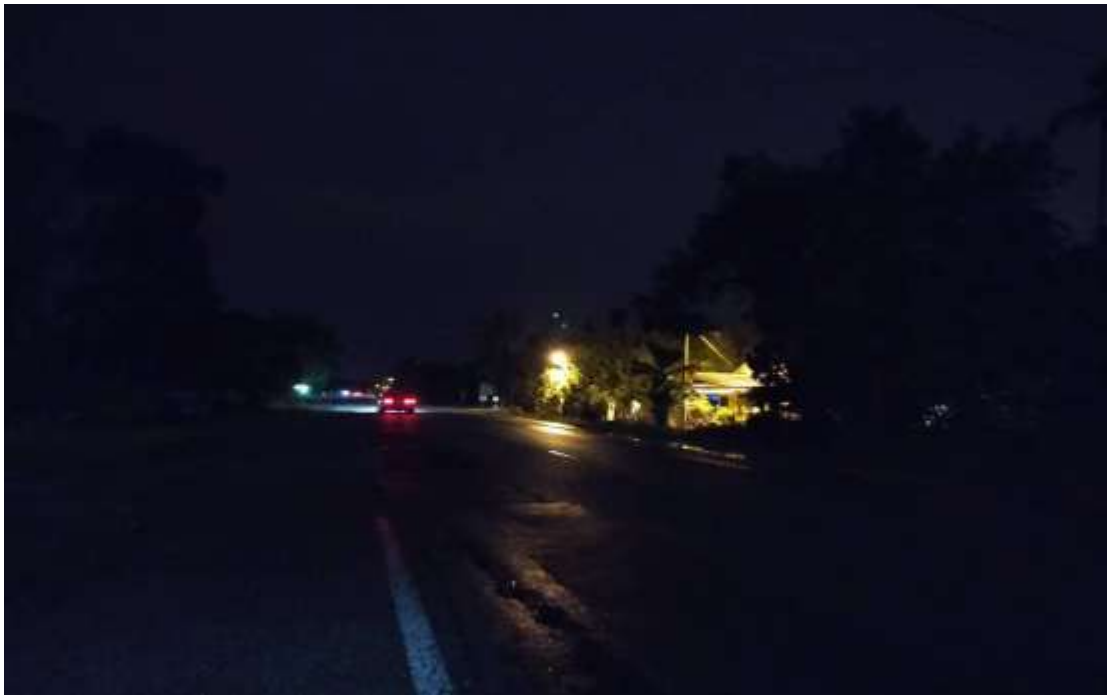
Gambar 7: Keadaan waktu malam kawasan kemalangan

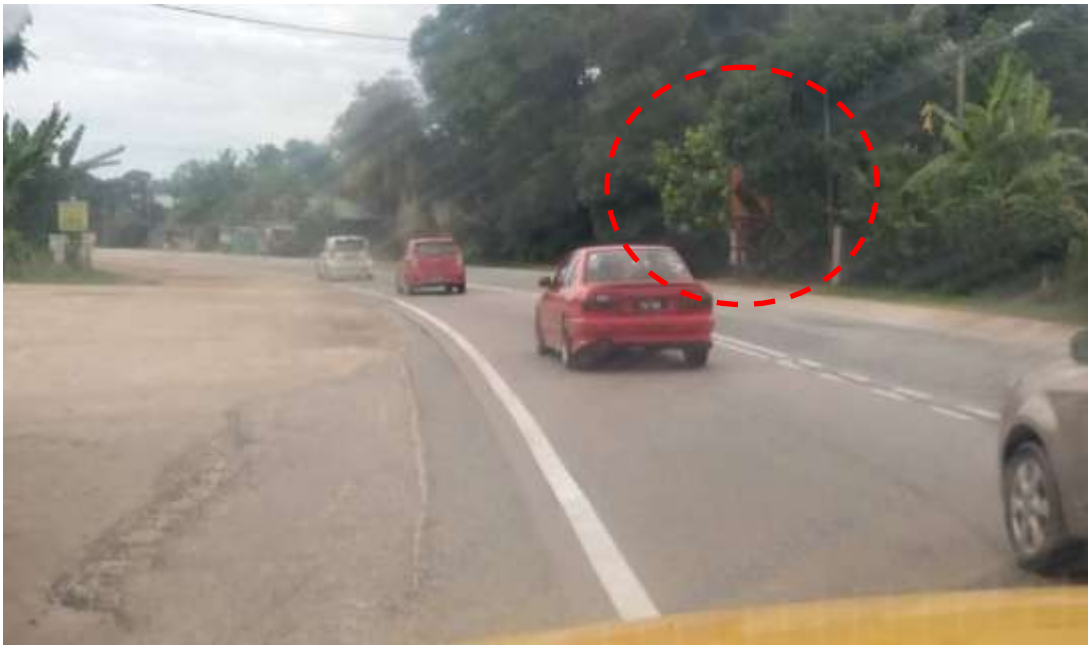
Pemerhatian lain mendapati bilangan papan tanda *chevron* adalah tidak mencukupi untuk membantu pengguna ketika melalui kawasan selekoh. Di samping itu, papan tanda itu juga terhalang oleh pokok daripada pandangan pengguna ketika melalui kawasan selekoh. Rujuk pada **Gambar 8**. Selain itu juga, papan tanda amaran sedia ada juga didapati telah pudar. Rujuk pada **Gambar 9**.

Gambar 8: Papan tanda *chevron* yang tidak mencukupi dan terhalang oleh pokok

Cadangan penambahbaikan bagi kekurangan papan tanda *chevron* di kawasan selekoh adalah dengan memasang baharu dan menambah bilangan papan tanda *chevron* sedia dengan *amber light* jenis *double sided* bagi paparan trafik dari kedua-dua arah. Sebagai tambahan papan tanda *chevron* yang bersaiz besar perlu disediakan untuk meningkatkan kadar mudah-lihat (*conspicuity*) oleh pengguna terutamanya pada waktu malam. Adalah disyorkan juga untuk memotong pokok yang berada di bahu jalan yang menghalang pandangan pengguna kepada papan tanda *chevron*.

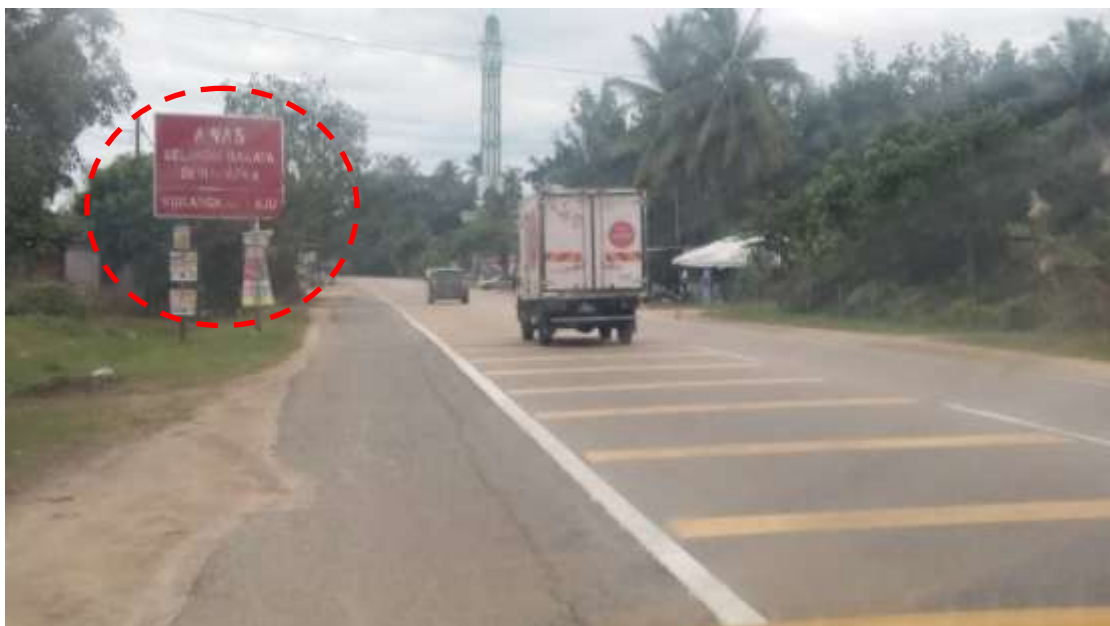
Gambar 9: Papan tanda sedia ada kawasan kemalangan yang telah pudar

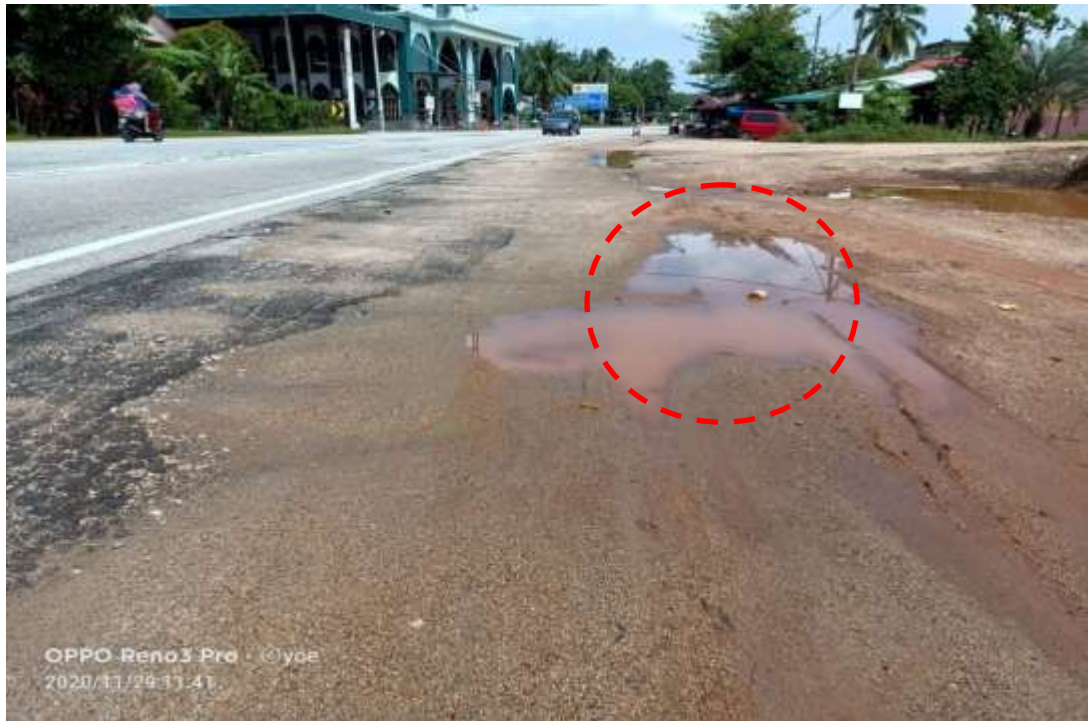
Pemerhatian lain juga mendapati terdapat kawasan bahu jalan tidak berturap yang luas dan menjadi kawasan air bertakung. Walau bagaimanapun perkara ini tidak menjadi isu yang kritikal kerana tidak berkait dengan punca kemalangan yang berlaku. Rujuk pada **Gambar 10**.

Gambar 10: Bahu jalan tidak berturap ditakungi air
