JABATAN KERJA RAYA MALAYSIA

**LALUAN PERSEKUTUAN 136 (FT136), SEKSYEN 22.4,
JALAN KUALA KETIL -BANDAR BAHARU, DAERAH
KULIM/BANDAR BAHARU, KEDAH**

LAPORAN MEMPERELOK KAWASAN BERBAHAYA 2021

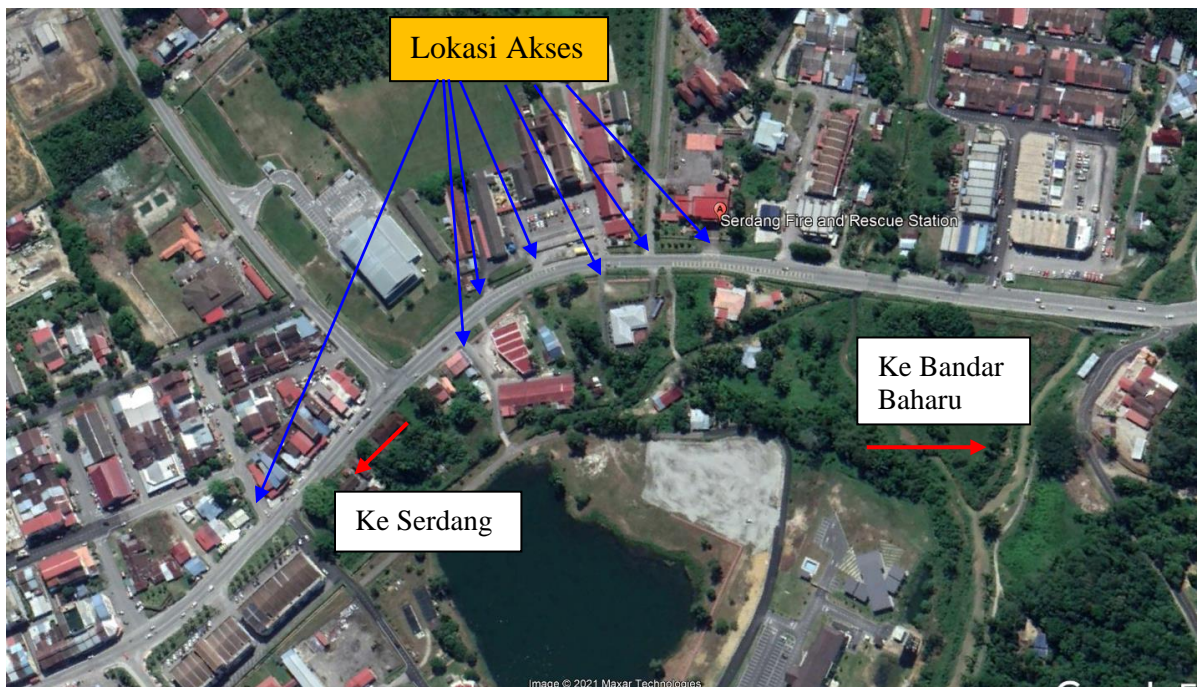
Gambar 1: Lokasi kawasan kemalangan

Berdasarkan pemerhatian, jajaran ini merupakan lokasi selekoh serta mempunyai beberapa akses yang berdekatan dan jajaran tersebut berpotensi untuk menjadi lokasi kemalangan. Lokasi ini menjadi tumpuan pengguna untuk ke sekolah dan ke kawasan perumahan. (rujuk Gambar 1 dan Rajah 4).

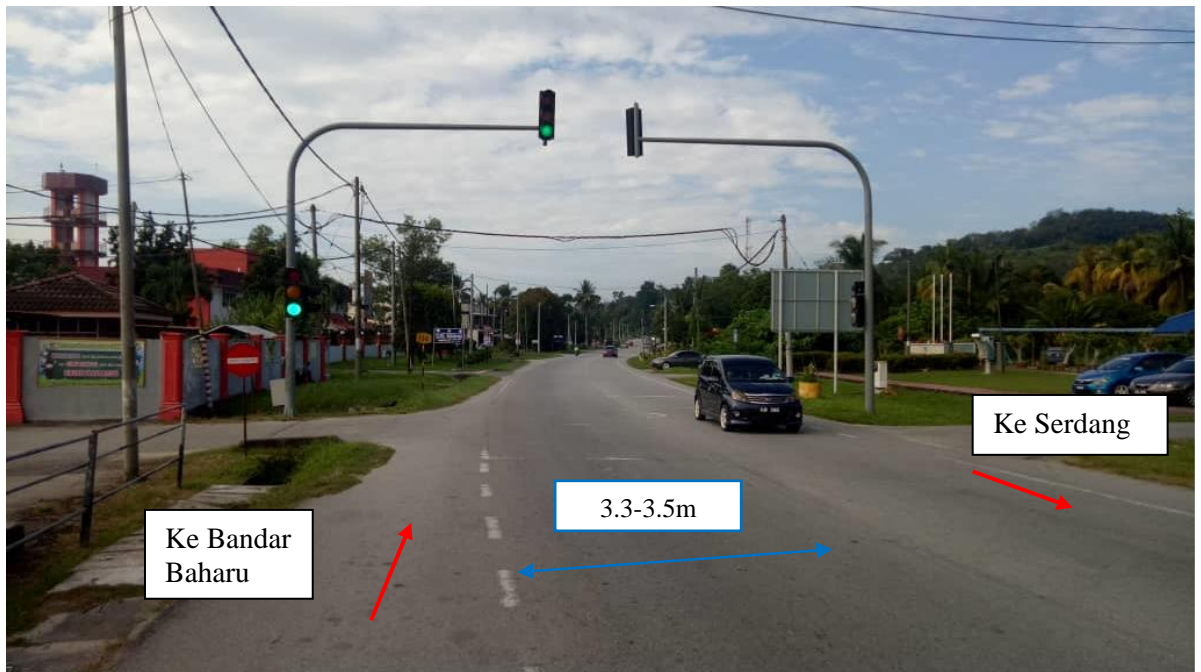
Gambar 2: Pandangan dari arah Serdang

Berdasarkan pemerhatian, Seksyen 22.4 ini merupakan jalan tunggal 2 lorong 2 hala dengan lebar setiap lorong 3.3 m - 3.5 m (rujuk Gambar 2) dan mempunyai *auxiliary lane*. Jajaran jalan mempunyai lebar lorong yang luas dan kemalangan Langgar Sebelah Tepi mungkin berlaku disebabkan oleh kenderaan berada dalam halaju yang tinggi dan melanggar kenderaan yang keluar dan masuk akses dan persimpangan.

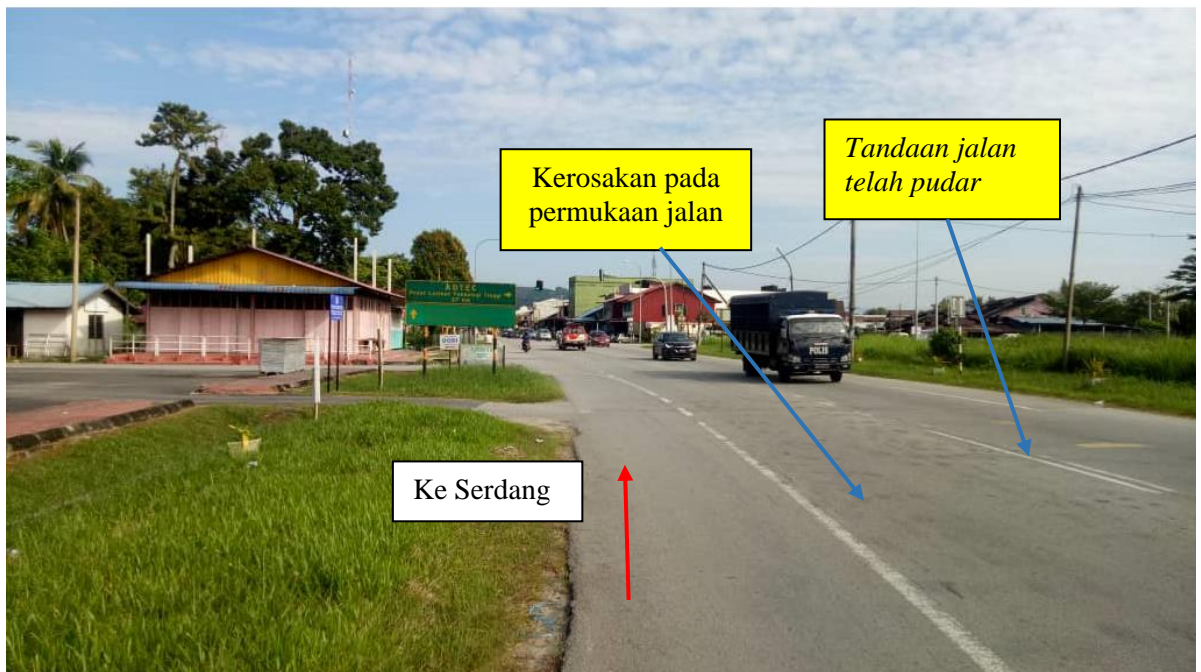
Gambar 3: Kerosakan pada permukaan jalan

Selain itu, terdapat juga permukaan jalan yang rosak, garisan jalan dan *transverse* bar yang telah pudar (rujuk Gambar 3 & 4). Faktor kerosakan pada permukaan jalan yang rosak boleh mengakibatkan kemalangan disebabkan pengaliran air pada permukaan jalan yang tidak sempurna dan nilai Rintangan Gelinciran (*skid resistance*) pada permukaan jalan yang rendah juga berpotensi berlakunya kenderaan terbabas.

Manakala bagi mengatasi permukaan jalan rosak, langkah penambahbaikan yang boleh dilaksanakan ialah dengan menurap semula permukaan jalan dan meningkatkan Rintangan

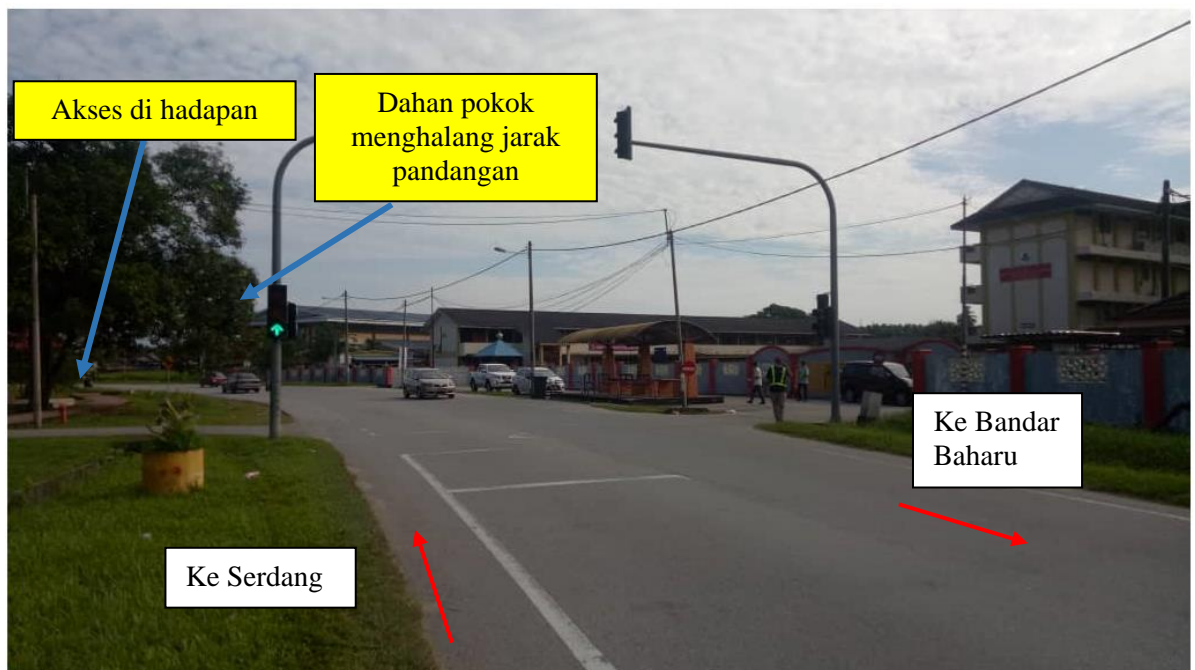
Gambar 5: Pandangan terhad terhadap kawasan akses di hadapan

Pemerhatian juga mendapati dahan pokok menghalang jarak pandangan pemandu terhadap kawasan akses di hadapan. Perkara ini juga dikhuatiri berlakunya kenderaan langgar sebelah tepi (rujuk Gambar 5). Pemerhatian lain mendapati tandaan jalan seperti garisan tepi jalan, *arrow marking* dan *transverse bar* yang telah pudar. Isu lain

yang diperhatikan juga adalah kekurangan jumlah *arrow marking* disediakan kepada pengguna yang hendak keluar dan masuk akses-akses yang berdekatan. Perkara ini dikhuatiri boleh mengakibatkan pengguna jalanraya keliru dan berpotensi berlakunya pelanggaran jenis Langgar Sebelah Tepi.

Selain itu, bagi isu jarak penglihatan yang terhad terhadap selekoh kerja-kerja penyenggaraan jalan seperti pemotongan dahan pokok perlu dilaksanakan bagi memastikan jarak penglihatan yang baik kepada pengguna jalan raya.
