**LALUAN PERSEKUTUAN 8 (FT008), SEKSYEN 54.5,
JALAN BENTONG – GUA MUSANG, DAERAH RAUB,
PAHANG**

LAPORAN MEMPERELOK KAWASAN BERBAHAYA 2019

Disediakan oleh :
Bahagian Kejuruteraan Forensik Jalan
Pakar Kejuruteraan Jalan Dan Jambatan
Cawangan Jalan
Ibu Pejabat JKR Malaysia
Tingkat 20, Menara PJD
Jalan Tun Razak
50400 Kuala Lumpur

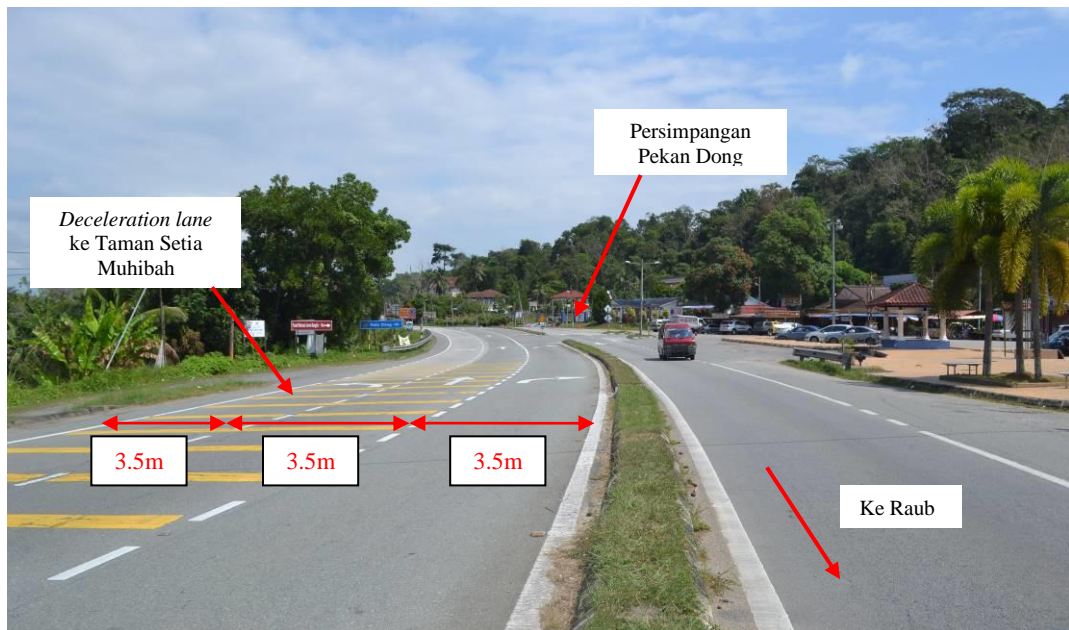
Berdasarkan lawatan tapak, kemalangan mungkin berlaku akibat keratan rentas jalan yang agak lebar iaitu tiga (3) lorong menyebabkan pemandu memandu dengan laju. Selain itu, terdapat satu (1) persimpangan yang berada di selekoh dan pemandangan terhalang (rujuk Gambar 1 dan 2). Lorong paling kanan didapati merupakan *deceleration lane* bagi pemandu yang ingin memasuki simpang Pekan Dong manakala lorong paling kiri adalah *deceleration lane* bagi pemandu yang ingin memasuki simpang Taman Setia Muhibah.

Gambar 1 : Geometri jalan berselekoh dengan 3 lorong menyebabkan pemandu memandu laju tanpa menyedari terdapat persimpangan di hadapan

Bagi mengelakkan pemanduan yang laju disebabkan terdapat 3 lorong jalan yang menghampiri Pekan Dong, *deceleration lane* bagi susur masuk ke simpang Taman Setia Muhibah perlu di pendekkan (mengikut piawaian *standard* JKR) dengan membuat garisan *hatching* pada sebahagian awal *deceleration lane* sedia ada.

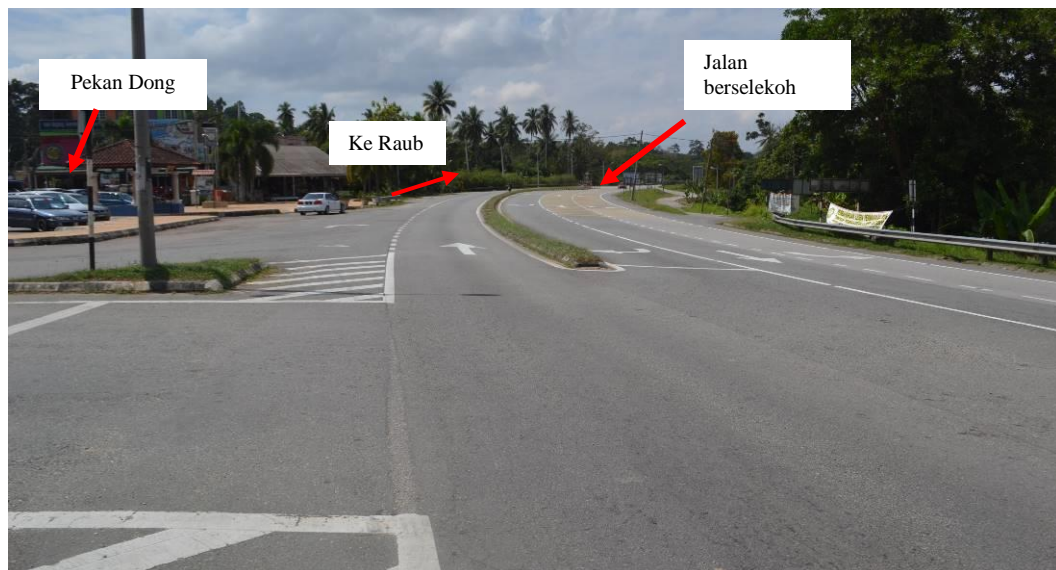
Gambar 2 : Jalan berselekoh (dari arah Raub) sebelum menghampiri persimpangan Pekan Dong.

Bagi memberi amaran awal kepada pemandu, pemasangan papan tanda amaran seperti papan tanda *staggered junction* dan papan tanda amaran kurangkan laju persimpangan di

hadapan dan papan tanda lampu isyarat di hadapan perlu dipasang sebelum menghampiri persimpangan Pekan Dong.

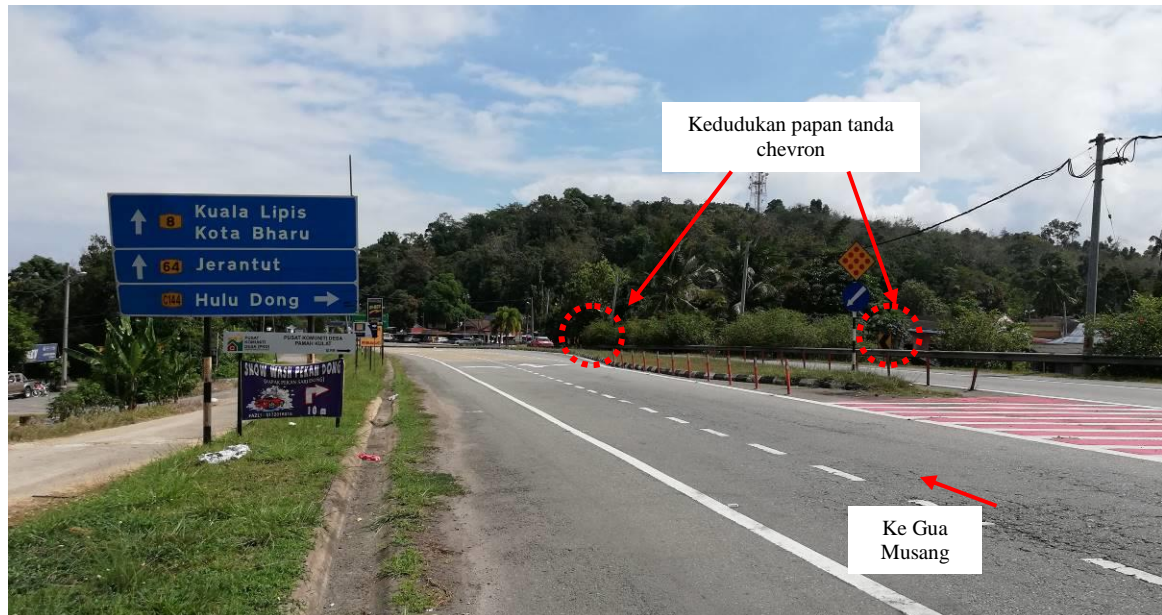
Papan tanda chevron juga hanya terdapat 2 unit sahaja dan tidak dapat dilihat dengan jelas disebabkan kehadiran pokok hiasan di sekelilingnya. (Rujuk Gambar 3). Papan tanda persimpangan di hadapan (*staggered junction*) juga tiada di lokasi.

Gambar 3 : Kedudukan papan tanda chevron tidak dapat dilihat dengan jelas oleh pemandu disebabkan pokok hiasan disekelilingnya (pandangan ke arah Gua Musang)

Papan tanda chevron dicadangkan untuk ditambah dan papan tanda chevron sedia ada perlu dipastikan mudah dilihat oleh pemandu.

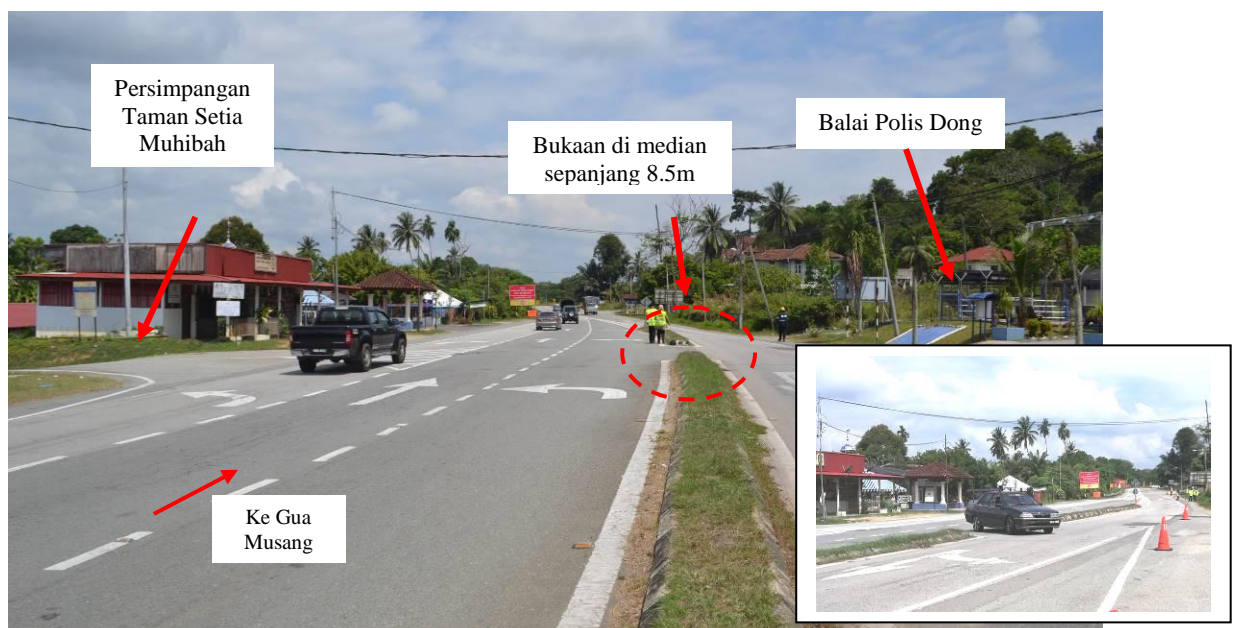
Pemerhatian di tapak juga mendapati terdapat bukaan di median sepanjang 8.5m berhadapan Balai Polis Dong yang menjadi laluan keluar oleh penduduk Taman Setia Muhibah ke Pekan Dong/Raub. Ianya boleh menyebabkan kemalangan jenis pelanggaran Langgar Tepi (*side collision*) dan Langgar Rusuk Tepat (rujuk Gambar 4).

Gambar 4 : Penduduk di Taman Setia Muhibah menggunakan bukaan (*opening*) di median di hadapan Balai Polis Dong untuk ke arah Pekan Dong/Raub (pandangan ke arah Gua Musang).

Berdasarkan kajian yang telah dilaksanakan, pemasangan lampu isyarat di Pekan Dong adalah perlu bagi meningkatkan tahap keselamatan di kawasan tersebut. Dicadangkan juga penyediaan persimpangan tidak berlampu isyarat berserta *deceleration lane* (dari arah Gua Musang) di simpang Taman Setia Muhibah (berhadapan Balai Polis Dong).

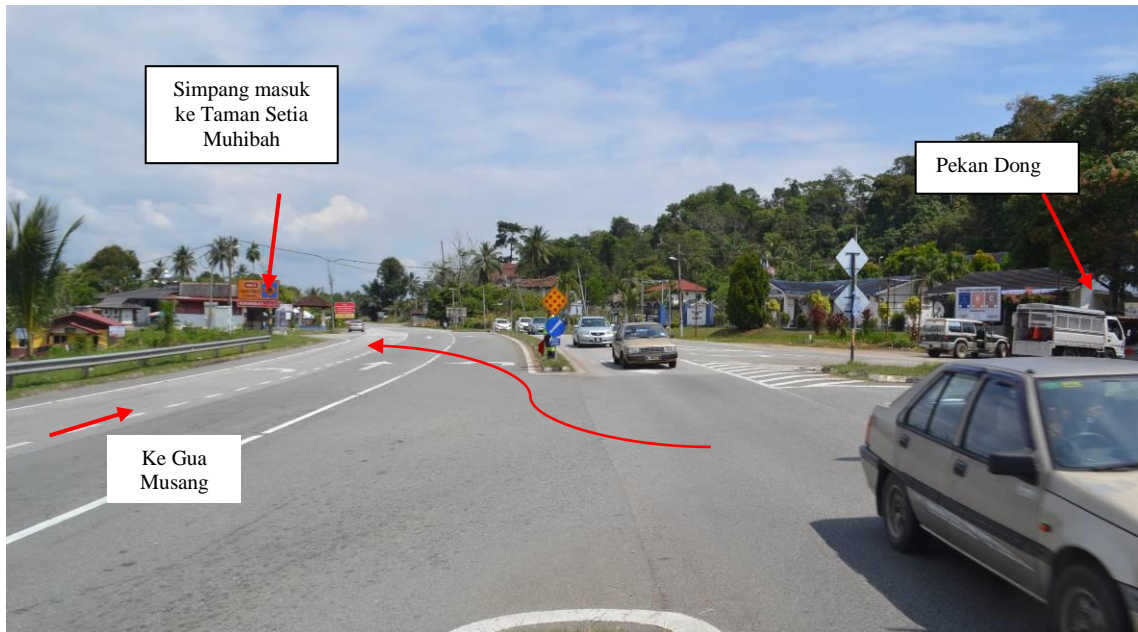
Pemerhatian turut mendapati terdapat isu *weaving* kerana susur keluar dari Pekan Dong (arah Gua Musang) sangat hampir dengan simpang masuk ke Taman Setia Muhibah iaitu kurang dari 50 meter. Ia boleh menyebabkan kemalangan jenis pelanggaran Langgar Tepi (*side collision*) dan Bergesel terutamanya bagi pemandu dari Pekan Dong yang ingin ke Taman Setia Muhibah (rujuk Gambar 5).

Gambar 5 : Susur keluar persimpangan Pekan Dong terlalu hampir dengan simpang masuk Taman Setia Muhibah (kurang 50 meter).

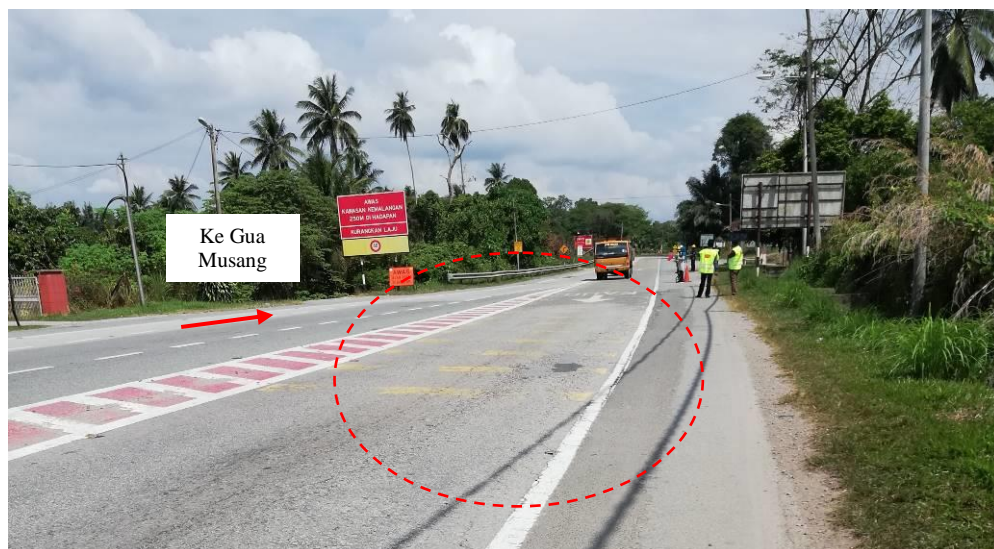
Terdapat beberapa kawasan dengan garisan jalan yang pudar dan mengelirukan. (Rujuk Gambar 6 dan 7)

Gambar 6 : Garisan jalur rentas kuning (*yellow transverse bar*) pudar (laluan arah ke Raub).

Garisan jalan *yellow transverse bar* juga perlu dicat semula mengikut ketebalan dan warna seperti spesifikasi.

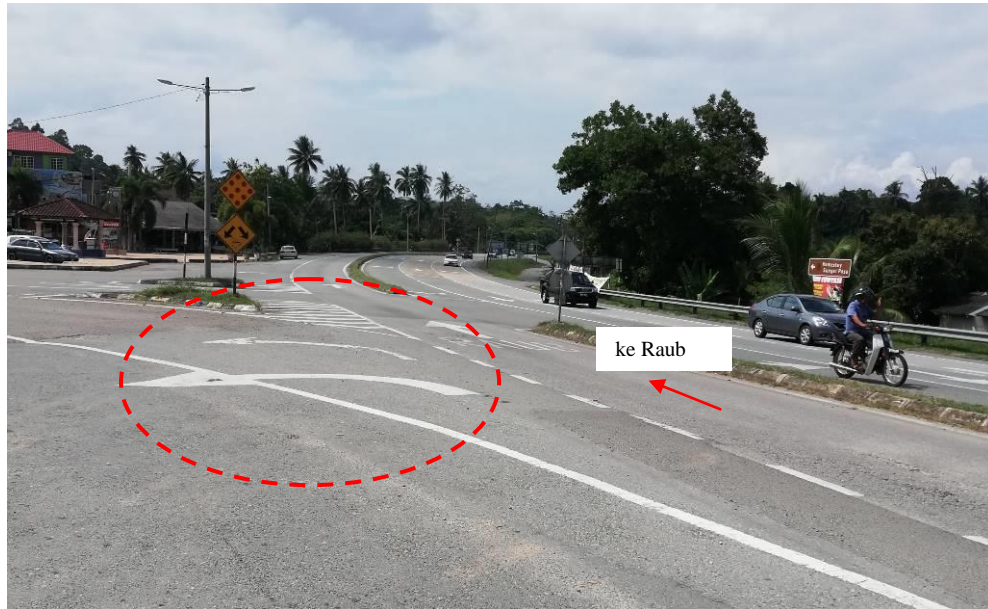
Gambar 7 : *Arrow marking* yang mengelirukan di susur masuk Pekan Dong.

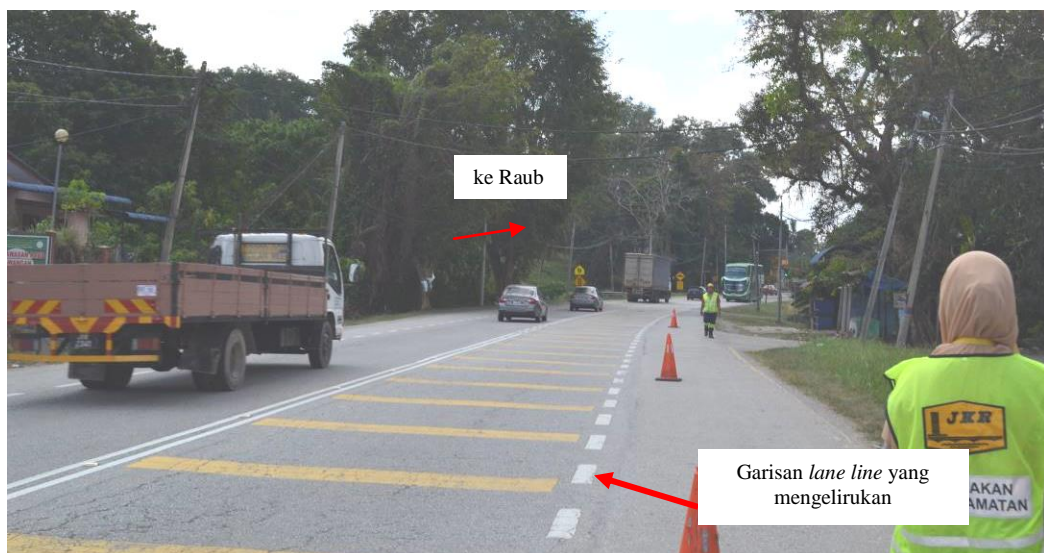
Berdasarkan lawatan di tapak, terdapat sekolah dan klinik kesihatan di kiri dan kanan jalan. Kemalangan yang berlaku pada waktu subuh mungkin disebabkan jalan gelap kerana ketiadaan lampu jalan. Ketebalan dan warna garisan jalan yang telah pudar terutamanya bagi *yellow transverse line* menyebabkan ianya tidak berfungsi sebagai amaran untuk kenderaan memperlahankan kelajuan apabila menghampiri kawasan sekolah dan klinik (rujuk Gambar 8 dan 9).

Gambar 8 : Tiada lampu jalan di sepanjang laluan kedua-dua arah. Garisan *lane line* yang mengelirukan.

Pemerhatian juga mendapati garisan jalan perlu diperbetulkan yang mana *lane line* perlu dicat sebagai *edge line* sahaja. Garisan putus-putus hanya disediakan di kawasan simpang sahaja. Keadaan garisan jalan *lane line* mengakibatkan kekeliruan dengan anggapan terdapat laluan dua (2) lorong.

Bagi meningkatkan delinasi, *road stud* yang rosak/ tertanggal perlu diganti. Dicadangkan juga pemasangan lampu jalan yang mencukupi serta mengganti lampu jalan yang malap. Garisan jalan yang pudar juga perlu dicat semula.

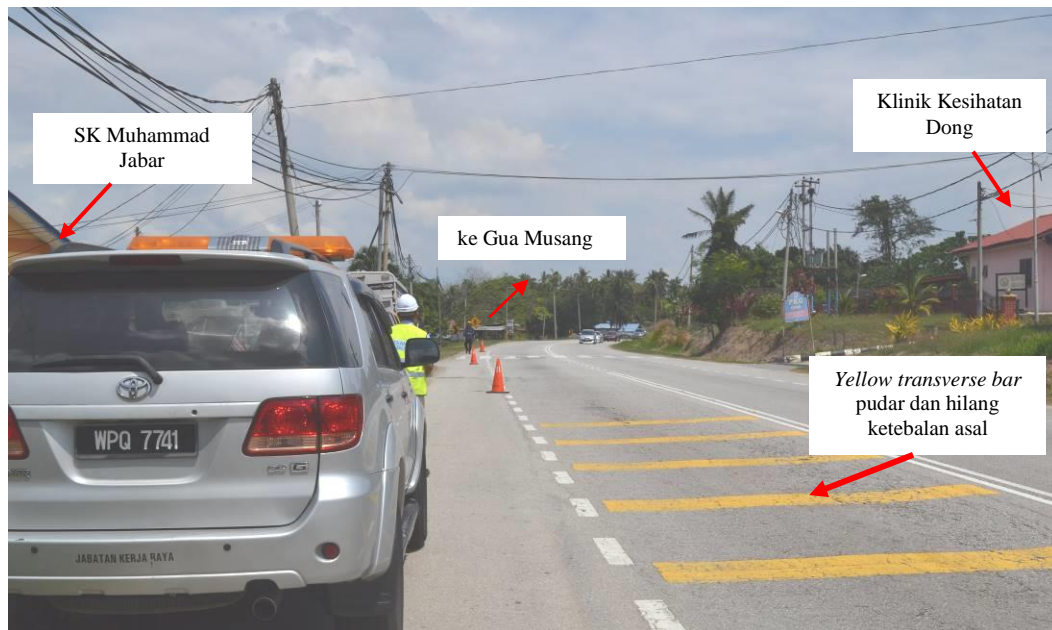
Gambar 9 : Garisan jalan *yellow transverse bar* pudar dan hilang ketebalan asal (pandangan ke arah Gua Musang).
