**LALUAN PERSEKUTUAN FT010 JALAN GEMAS-ROMPIN-
AYER HITAM-KEMAYAN, SEKSYEN 36, JEMPOL,
NEGERI SEMBILAN**

LAPORAN MEMPERELOK KAWASAN BERBAHAYA 2021

MAC 2021

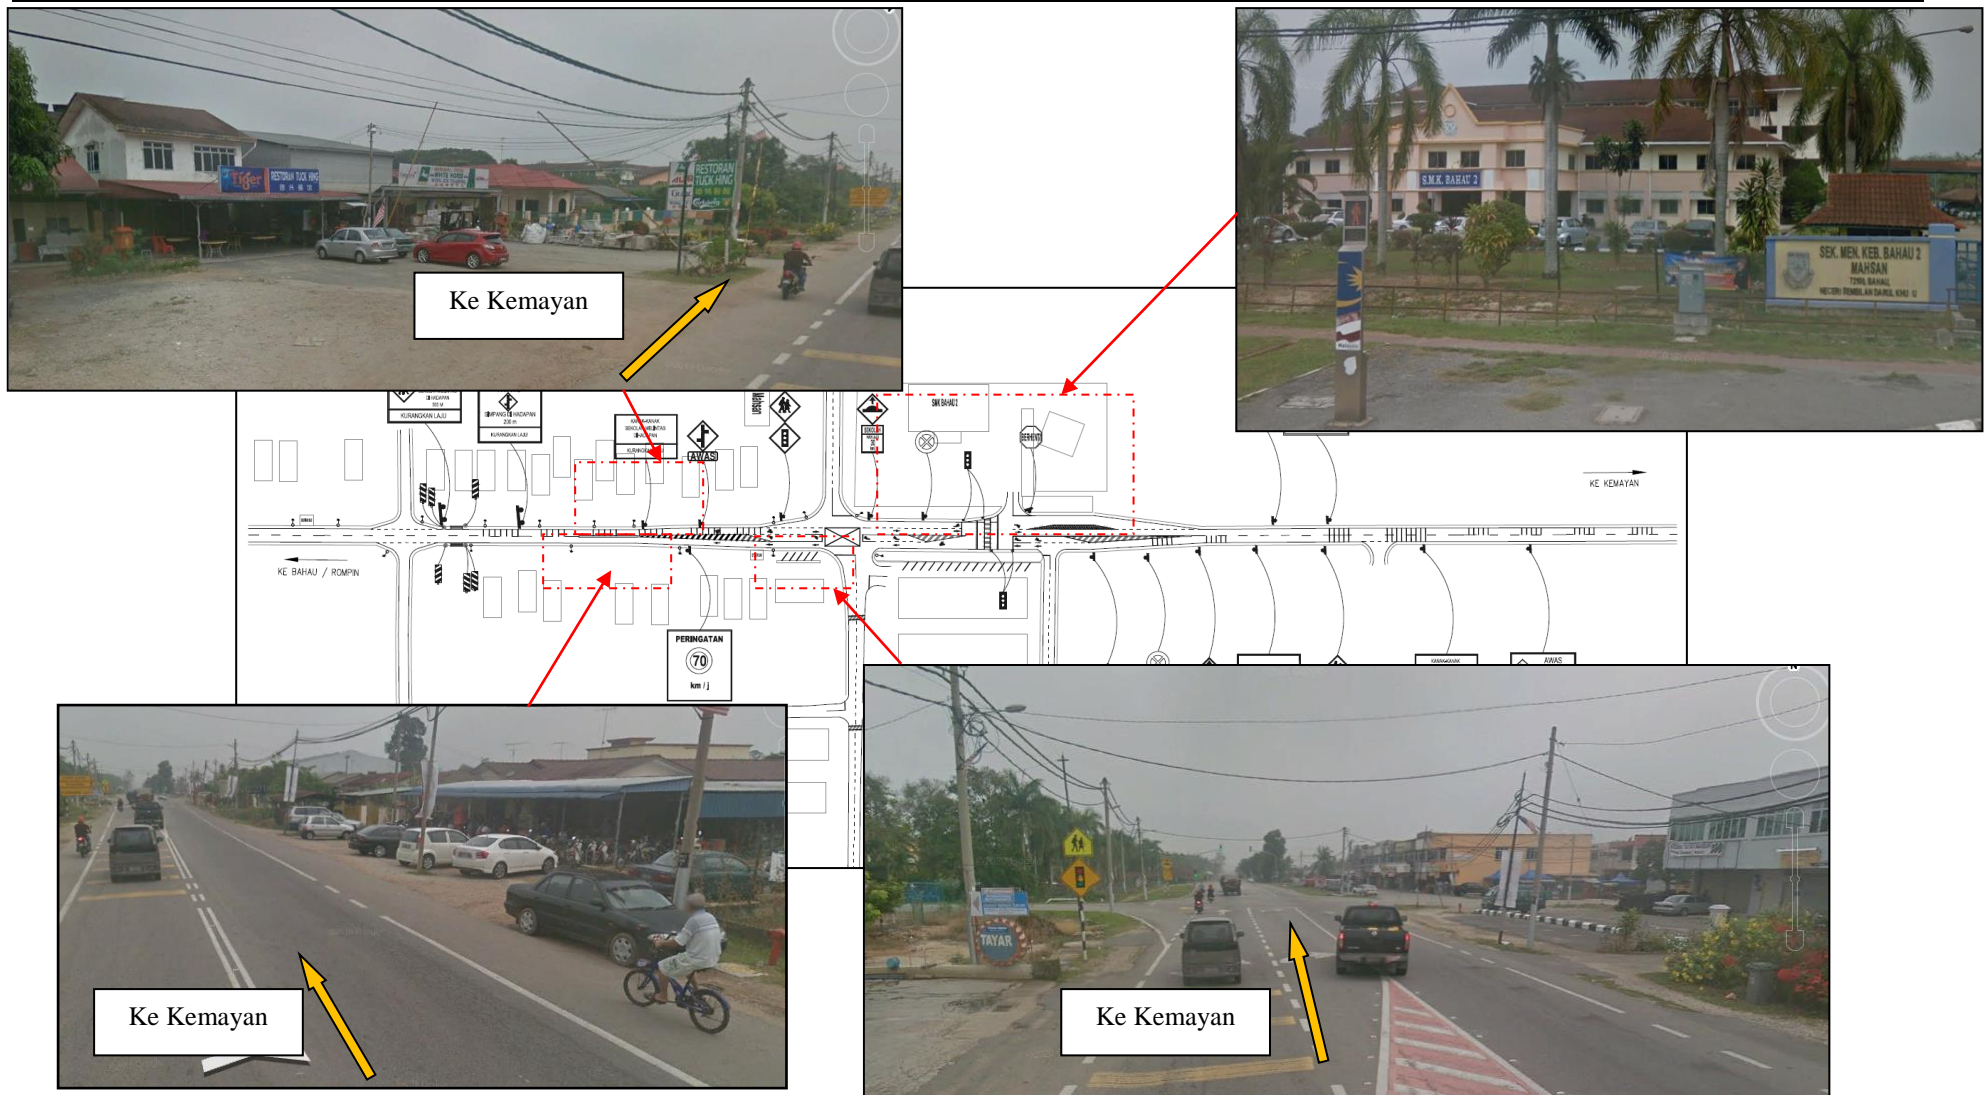
Berdasarkan kepada pemerhatian di tapak, jalan ini merupakan jalan dua lorong dua hala *single carriageway*. Terdapat pelbagai kegiatan ekonomi setempat antaranya adalah kedai runcit, pasar mini, *hardware*, kedai makan dan pusat servis tayar. Selain itu terdapat juga *staggered junction* yang berdekatan iaitu berhadapan Sekolah Menengah Kebangsaan Bahau 2, Mahsan dan *uncontrolled access* di lokasi *blackspot*. Rujuk **Rajah 5b**.

Rajah 5b: Tiada kawalan akses di sekitar kawasan *blackspot*

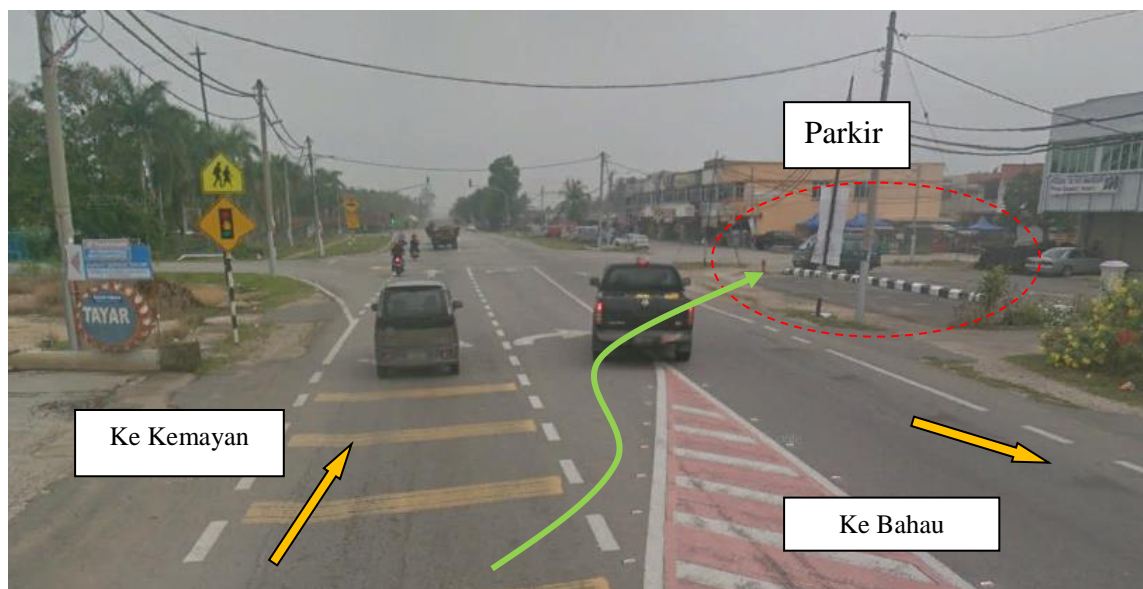
Aktiviti keluar dan masuk ke kedai-kedai serta kawasan parkir dilihat boleh menyumbang kepada berlakunya kemalangan jenis *rear end collision* dan *side collision* terutamanya apabila kenderaan keluar dan masuk secara tiba-tiba. Berdasarkan kepada *collision diagram*, terdapat dua (2) kemalangan jenis pelanggaran *rear end* disebabkan oleh kenderaan keluar dan masuk di bahu jalan secara mengundur dan terdapat juga kenderaan yang hendak memarkir kenderaan mereka ditempat parkir yang berada di sebelah laluan utama secara tiba-tiba (rujuk **Gambar 1**).

Gambar 1: Kenderaan dilihat melakukan *illegal crossing* untuk masuk ke kawasan parkir

Bagi mengawal kelajuan dan memberi keselesaan kepada pengguna jalan raya yang melalui di laluan utama FT010 Seksyen 36, pemasangan kawalan keredaan trafik seperti *Red Transverse Bar* adalah dicadangkan dipasang dari kedua-dua arah Kemayan dan Bahau. Bagi mengawal kenderaan memasuki kawasan *parking* kenderaan secara *illegal crossing* dari arah Kemayan adalah dicadangkan untuk menutup *parking* dengan memasang fizikal *road kerb* kerana kedudukan parking tersebut berada berdekatan dengan *staggered junction*.

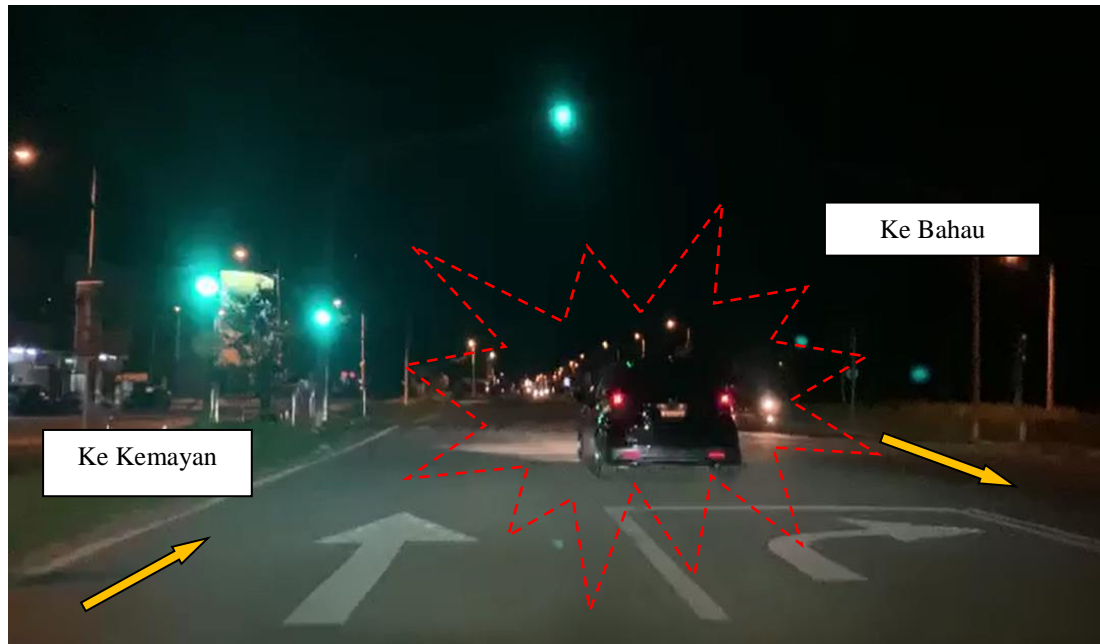
Merujuk kepada **Gambar 2**, pengguna jalan raya dilihat menggunakan *storage lane* untuk memotong kenderaan di hadapan. Perkara ini boleh membahayakan pengguna jalan raya terutamanya yang berada di lorong bertentangan dan boleh menyumbang kepada berlakunya kemalangan jenis *side swipe* atau *head on*. Berdasarkan kepada *collision diagram*, terdapat satu (1) kemalangan jenis *side swipe* yang berlaku disebabkan kenderaan menggunakan *storage lane* untuk memotong kenderaan di hadapan.

Gambar 2: Pengguna jalan raya menggunakan *storage lane* untuk memotong kenderaan di hadapan.

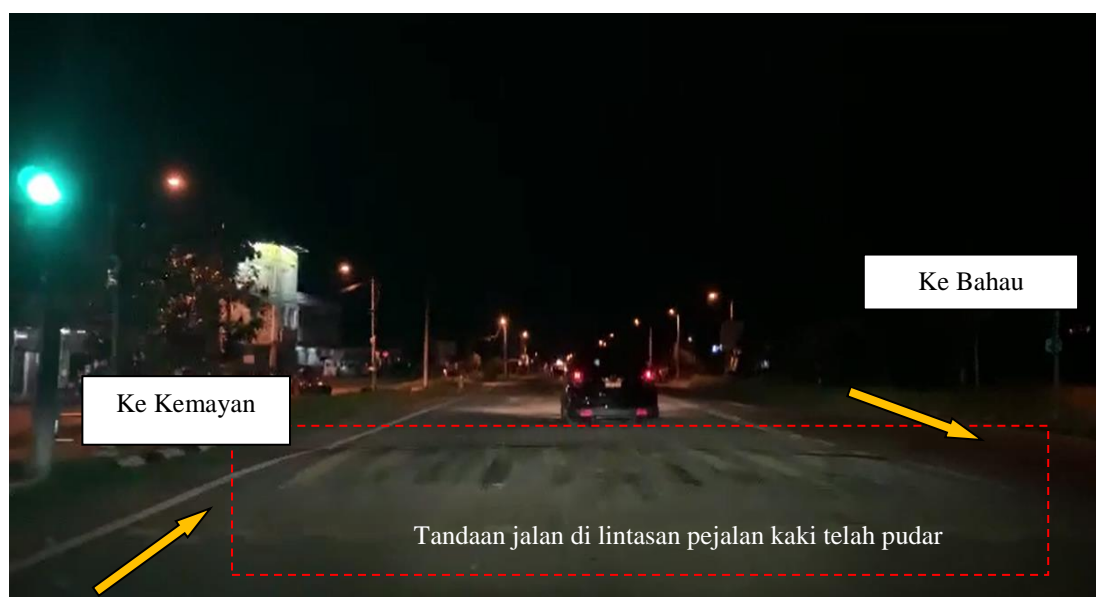
Gambar 3 menunjukkan terdapat tandaan jalan yang telah pudar bagi lintasan pejalan kaki tidak searas di FT010. Perkara ini dikhuatiri *visibility* terhadap pejalan kaki melintas adalah terhad.

Gambar 3: Tandaan jalan di lintasan pejalan kaki telah pudar.

- a. Mengecat dan menambah kawalan redaan trafik jalur rentas merah (red transverse bar) bagi kedua – dua arah
- b. Menambah papan tanda amaran awal berserta *amber light* mengikut saiz dalam spesifikasi ATJ yang terkini
- c. Memasang papan tanda berhenti
- d. Mengecat semula Permukaan Jalan Berwarna (PJB) dan tandaan jalan yang
- e. Memasang *Retro Reflective Pavement Marker* (RRPM)
- f. Menurap semula permukaan jalan dan bahu jalan yang telah rosak
- g. Menggantikan semula papan tanda yang rosak dan menyelenggara papan tanda sedia ada
- h. Menambah papan tanda amaran awal
- i. Mengecat semula lintasan pejalan kaki yang telah pudar

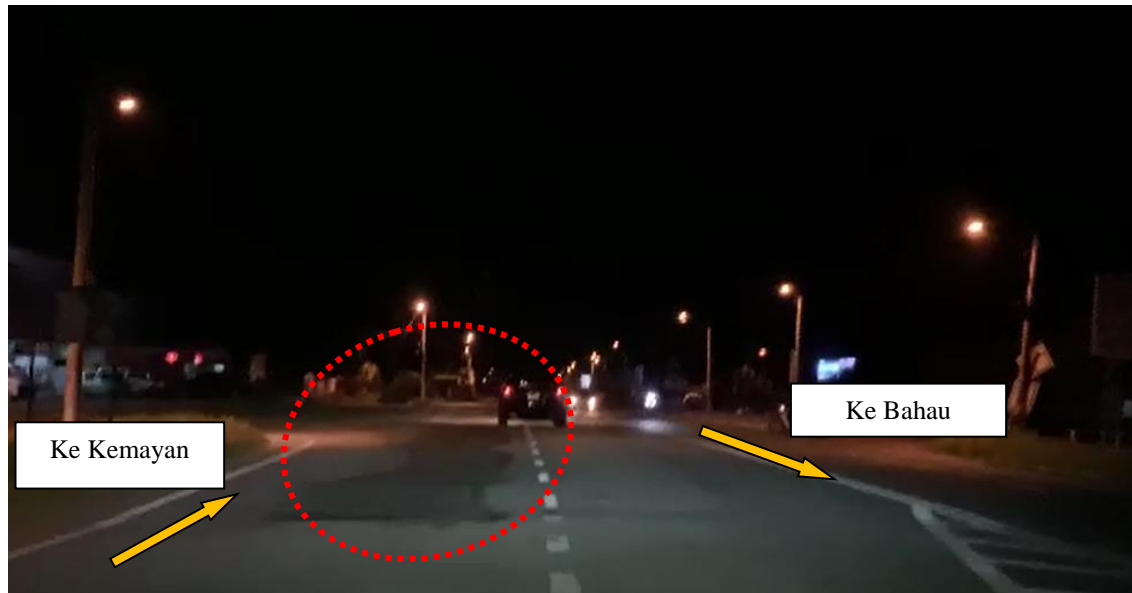
Merujuk kepada **Gambar 4**, terdapat mendapan pada permukaan jalan yang ditampal selepas kerja-kerja pengorekan utiliti dilaksanakan dan ianya telah menyebabkan kerosakan pada permukaan jalan. Hal ini akan memberi kesan terhadap pemanduaan dan akan membahayakan pengguna jalan raya terutamanya kepada penunggang motosikal sekiranya jalan tersebut tidak dibaikpulih dan diselenggara dengan sempurna.

Gambar 4: *Patching work* dilaksanakan tidak sempurna dan telah mendap.

Penurapan semula *pavement* jalan yang telah rosak perlu dilaksanakan bagi meningkatkan tahap *skid resistance* pada permukaan jalan agar menepati sekurang-kurangnya 45 SRV (*skid resistance value*). Bagi meningkatkan lagi tahap delinasi jalan sedia ada, adalah dicadangkan untuk mengecat semula tandaan jalan yang telah pudar beserta pemasangan *Retro Reflective Pavement Marker* (RRPM) bagi memberi panduan haluan yang baik terutamanya pada waktu malam dan hujan lebat

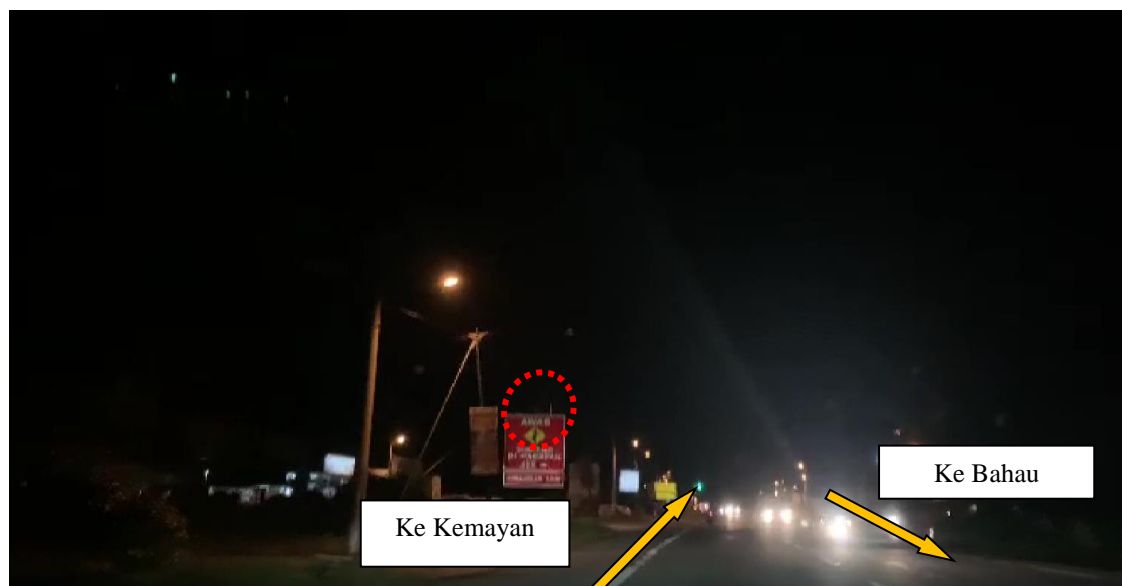
Disamping itu juga, *amber light* pada papan tanda amaran tidak berfungsi dengan baik dan telah rosak. Hal ini boleh mengakibatkan pengguna jalan raya tidak peka terhadap amaran atau bahaya di kawasan tersebut terutama pada waktu malam. (rujuk **Gambar 5**)

Gambar 5: *Amber light* pada papan tanda amaran tidak berfungsi dan telah rosak

Selain itu, perabot jalan sedia ada perlu diselenggara dan hendaklah memastikan pemasangan perabot jalan tersebut mematuhi spesifikasi teknikal yang terkini.

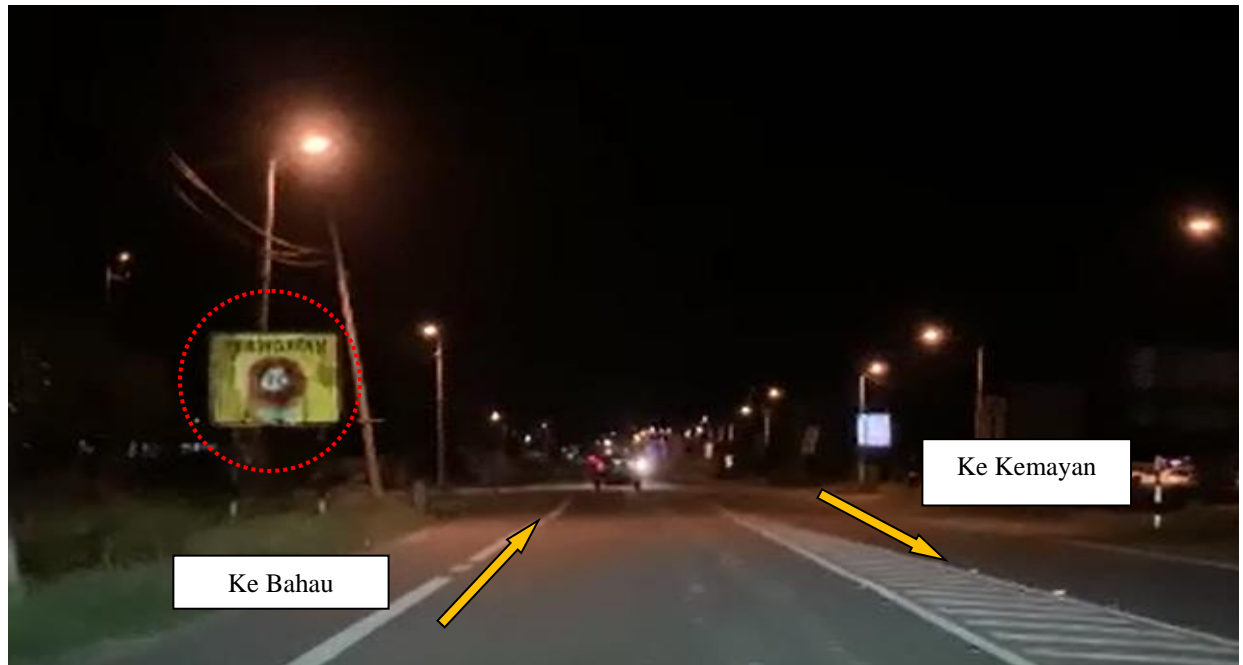
Gambar 6a dan **Gambar 6b** menunjukkan terdapat papan tanda yang tidak diselenggara dengan sempurna dan terhalang oleh dahan pokok sehingga menyebabkan pengguna jalan raya menjadi keliru dan hilang tumpuan kepada papan tanda amaran tersebut.

Gambar 6a: Papan tanda tidak diselenggara.

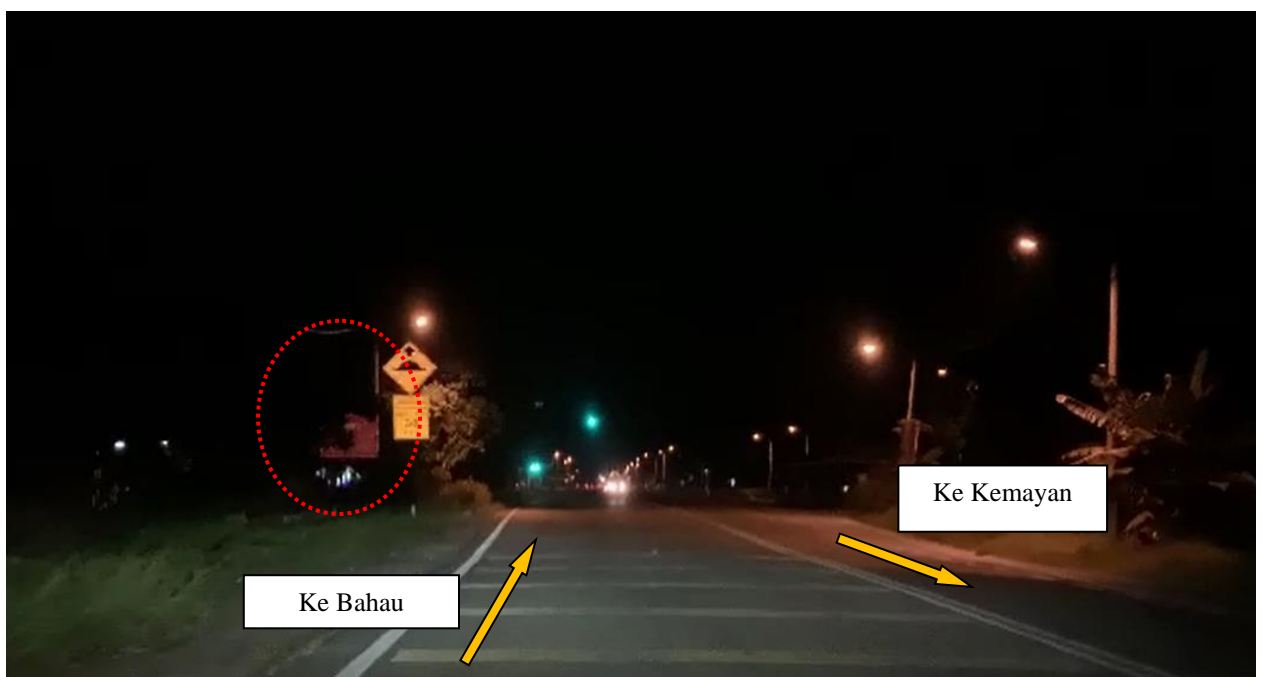
Gambar 6b: Papan tanda amaran yang terhalang oleh dahan pokok.

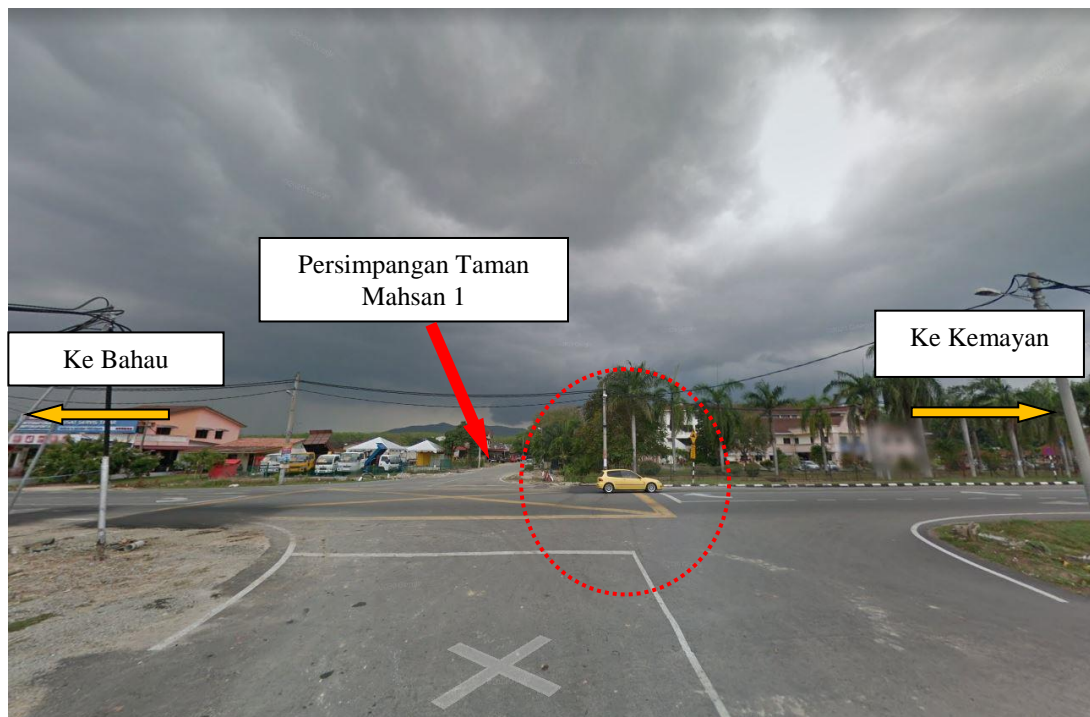
Ketiadaan papan tanda berhenti dari simpang ‘*staggered junction*’ yang merupakan persimpangan Taman Mahsan 1 & 2 juga boleh mendatangkan bahaya kepada pengguna jalan raya. Hal ini menyebabkan kenderaan keluar secara tiba-tiba dari simpang tersebut dan akan mengakibatkan perlanggaran jenis langgar tepi berlaku kepada pengguna jalan raya dari laluan jalan utama. (rujuk **Gambar 7a** dan **Gambar 7b**)

Gambar 7a: Kenderaan keluar secara tiba-tiba

Bagi meningkatkan tahap keselamatan pengguna jalan raya dari *staggered junction*, adalah dicadangkan pemasangan papan tanda berhenti perlu dipasang untuk mengelak kenderaan keluar secara tiba-tiba dari simpang tersebut.

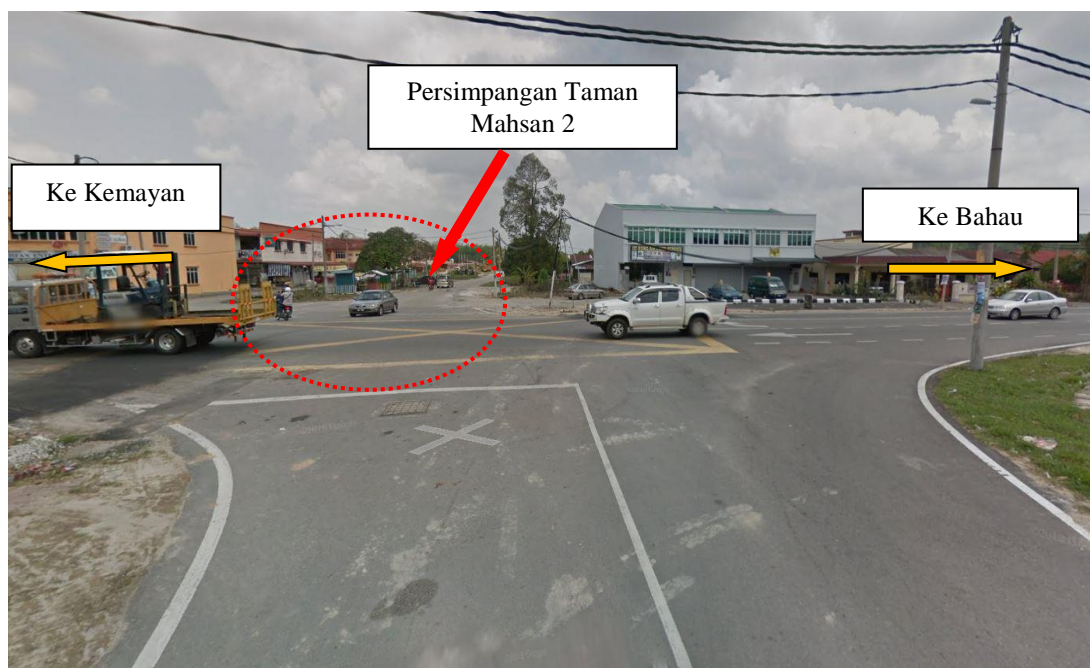
Gambar 7b: Kenderaan ingin keluar dari simpang
