LAPORAN BLACKSPOT TAHUN 2021

LALUAN MEMPERELOK KAWASAN BERBAHAYA DI LALUAN PERSEKUTUAN (FT 006)

**SEKSYEN 23.40, JALAN TELUK KUMBAR – BALIK PULAU , DAERAH BARAT DAYA,
PULAU PINANG**

LAPORAN MEMPERELOK

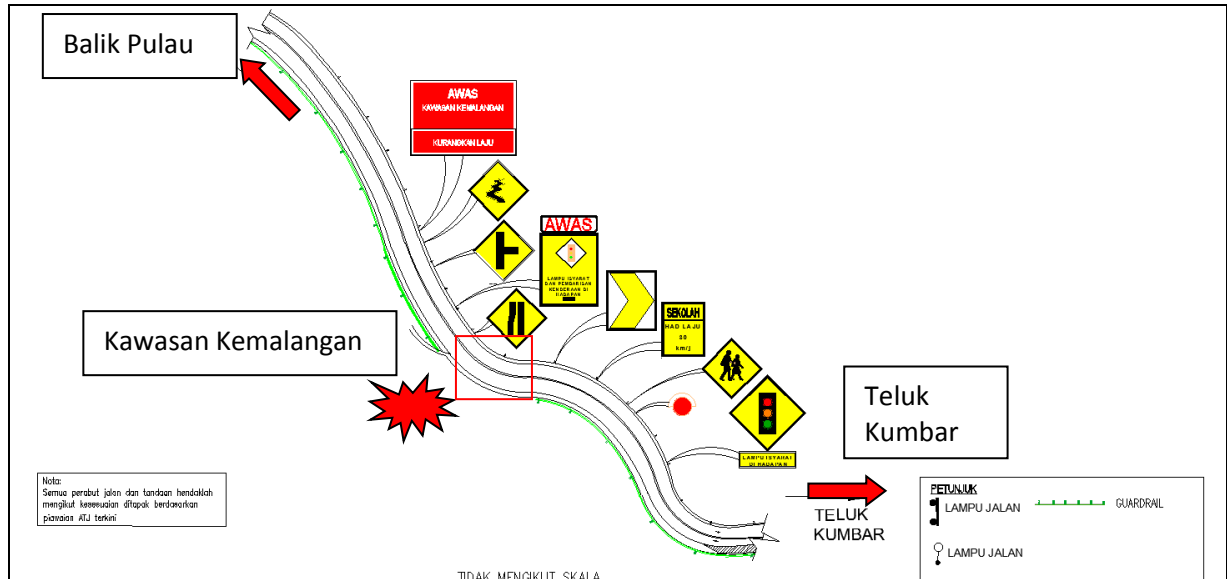
Rajah 3: Kedudukan lokasi kemalangan yang berlaku di FT 006 Seksyen 23.40

Gambarfoto yang menunjukkan jalan sedia ada di lokasi *blackspot* bagi Laluan FT006 Seksyen 23.40 adalah seperti di **Rajah 3**.

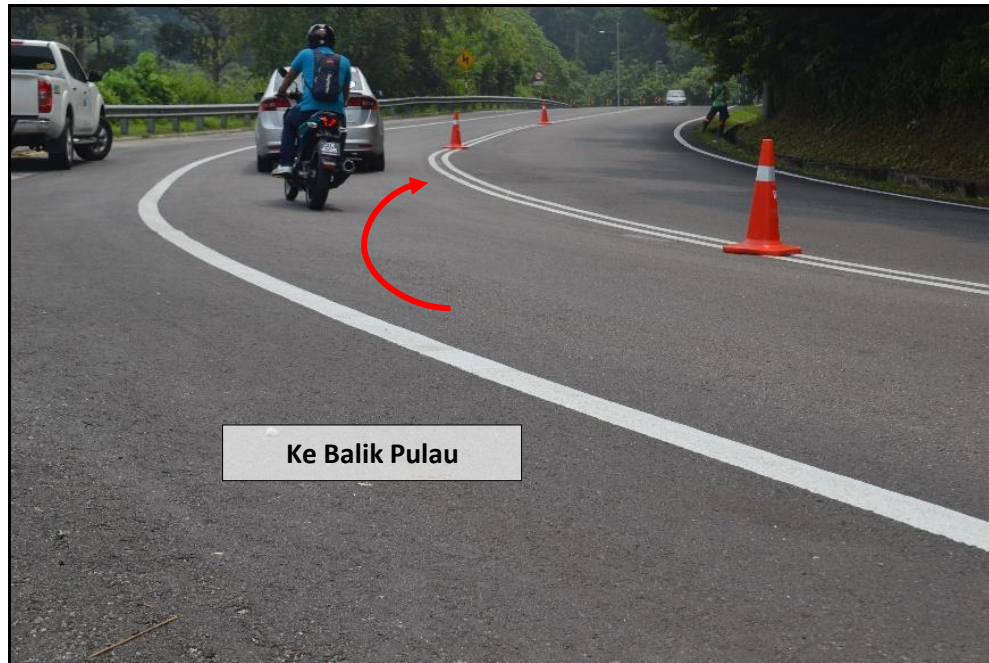
Berdasarkan pemerhatian di lokasi tersebut, faktor yang boleh dikaitkan adalah kelemahan dari Penunggang motosikal yang berkemungkinan hilang kawalan semasa menuruni bukit yang berada pada selekoh. Dari hasil cerapan purata kenderaan pada kelajuan V_{85} di lokasi didapati kenderaan yang melalui lokasi tersebut membawa kenderaan melebihi had laju yang ditetapkan (rujuk **Gambar 1**).

Gambar 1: Jarak penglihatan lokasi kemalangan menuju ke Balik Pulau

- i) Memasang garisan jalur **rentas kuning (JRKT)** sebelum menghampiri kawasan kemalangan (selekoh) dari arah Balik Pulau keTeluk Kumbar mengikut ketebalan & spesifikasi.
- ii) Memasang **Retro Reflective Pavement Marker (RRPM)** dengan jarak yang sesuai.
- iii) Menambah papan tanda **Chevron bersaiz besar** jenis double –sided (LED).
- iv) Memasang **cermin cembung** diselekoh supaya kenderaan lebih peka terdapatnya kenderaan dari arah yang bertentangan.
- v) Menambah solar **amber light/blinker** pada papan tanda amaran “AWAS KAWASAN KEMALANGAN” dan kawasan yang bersesuaian supaya pemandu lebih berhati-hati pada waktu malam.
- vi) **Membersihkan papan tanda** daripada halangan pokok bagi pengguna jalan raya melihat.
- vii) **Membersihkan longkang yang tersumbat** supaya ketika hujan air dari longkang tidak bertakung dan membina aliran longkang baru sekiranya perlu.

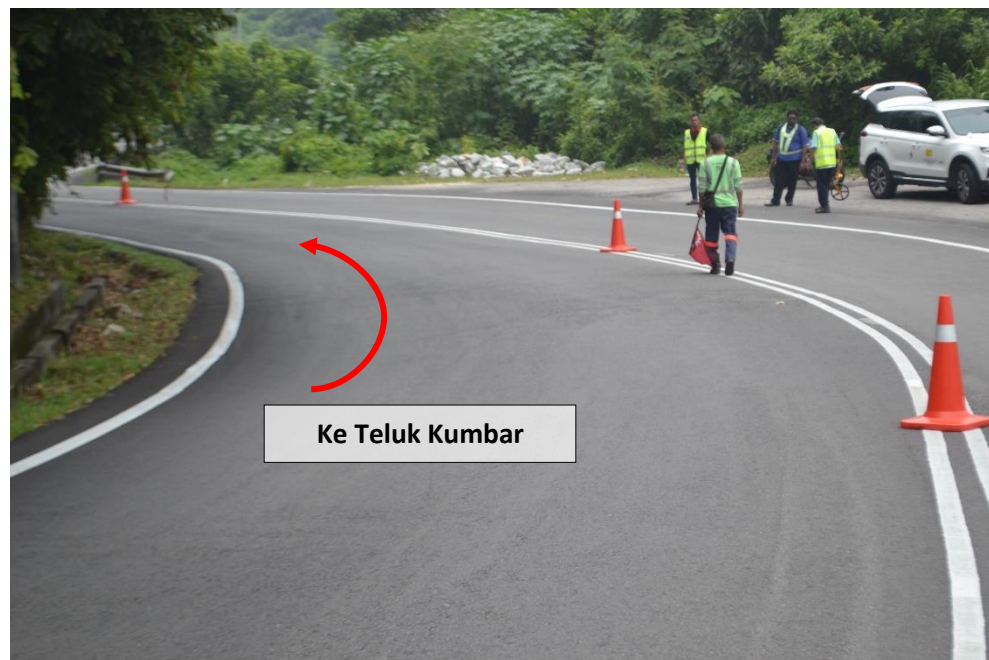
Gambar 2: Jarak penglihatan dari lokasi kemalangan menuju Teluk Kumbar

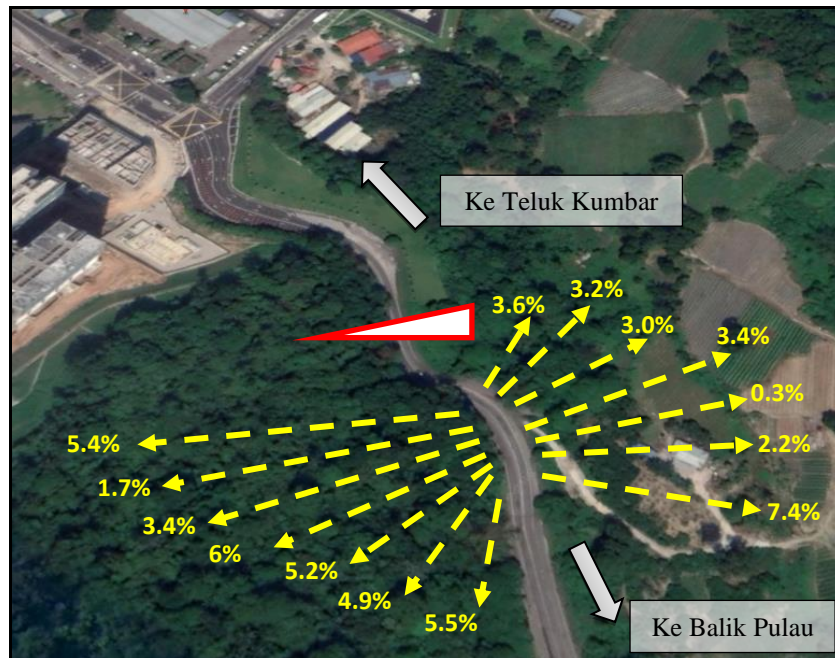
Dengan mengambilkira nilai jejari sebenar selekoh ($R = 44\text{m}$) di lokasi kemalangan, nilai kesendengan selekoh tidak mematuhi garis panduan yang ditetapkan iaitu diantara 9.9% hingga 10% (Arahan Teknik (Jalan) 8/86 Pindaan 2015 (rujuk **Gambar 3**)).

Gambar 3: Peratus kesendengan di selekoh kemalangan

- viii) **Membaiki Superelevation** pada selekoh tersebut untuk mendapatkan pemanduan yang selesa pada pemandu.

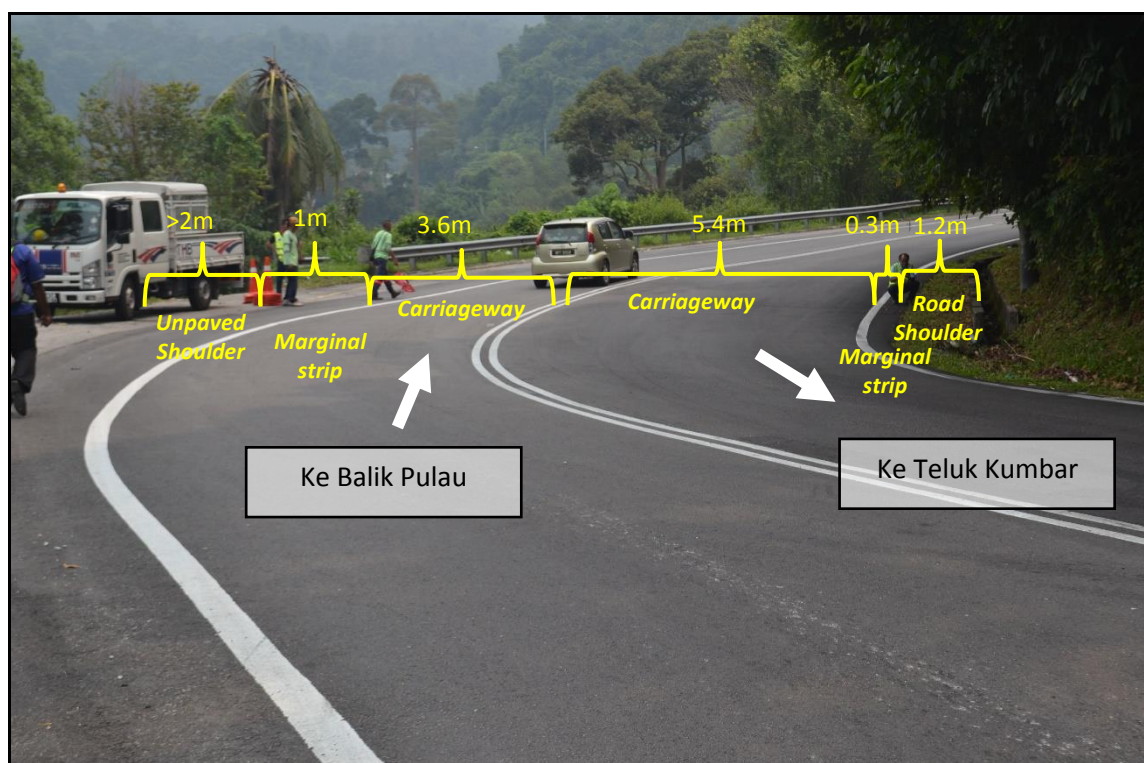
Hasil cerapan, lebar jalan bagi arah Balik Pulau ke Teluk Kumbar adalah melebihi 5.4m, ianya didapati melebihi daripada piawaian yang telah digariskan iaitu 3.25m bagi R3. Lebar jalan ini adalah besar bagi tujuan menaiktaraf laluan tersebut untuk mengurangkan kadar kemalangan serta memberi sedikit ruang semasa kenderaan menuruni bukit dari Balik Pulau ke Teluk Kumbar (rujuk **Gambar 4**).

Gambar 4: Keratan rentas jalan di lokasi kemalangan

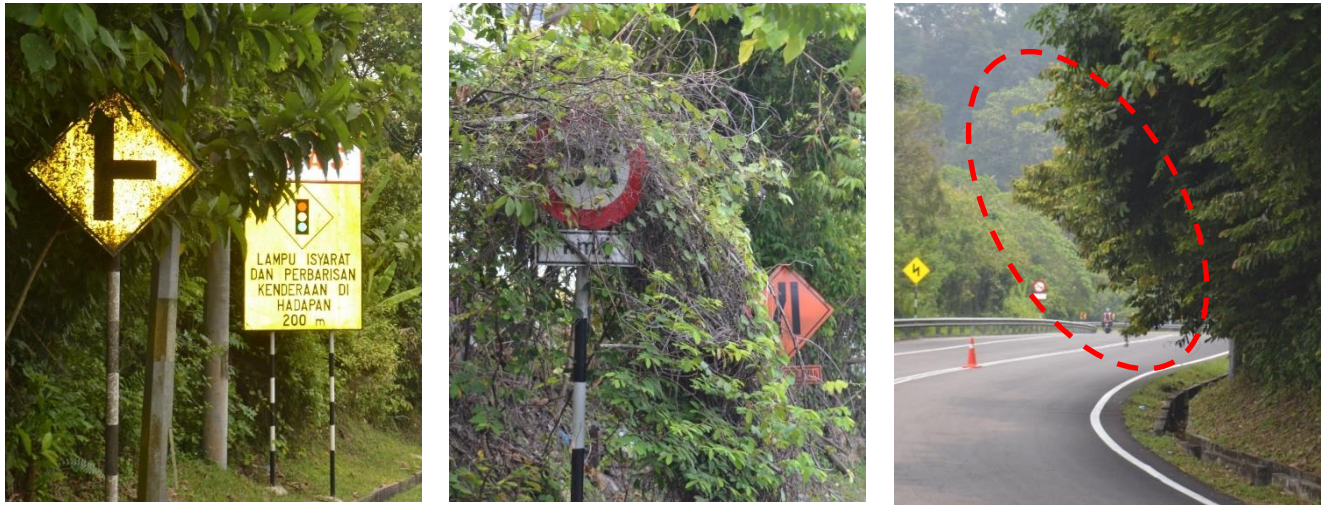
Pemerhatian mendapati, keadaan papan tanda seperti **Gambar 5** menunjukkan beberapa papan tanda yang terlindung dengan pokok dimana pemandu sukar untuk melihat dan memberi kesan pada tindakbalas pemanduan sekiranya terdapat perkara di hadapan.

Gambar 5: Papan kelihatan terlindung dan di penuh dahan-dahan pokok

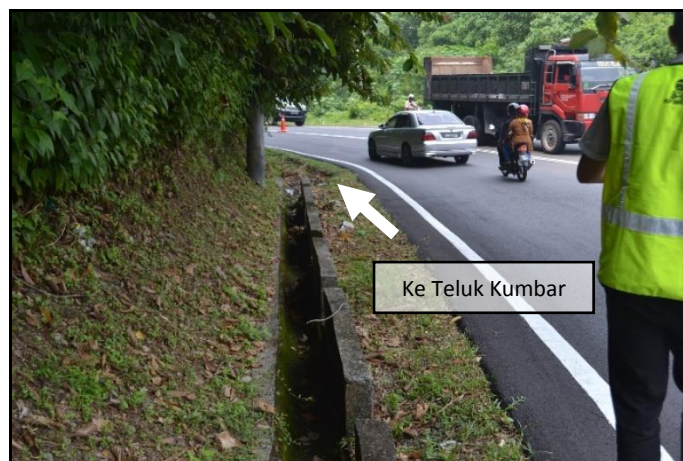
Berdasarkan pemerhatian di tapak, sistem perparitan di lokasi kemalangan dalam keadaan yang baik (rujuk **Gambar 6**), manakala **Gambar 7** jarak dalam 50m dari kawasan kemalangan menunjukkan keadaan longkang kelihatan tertimbus dengan tanah, botol air kosong, ranting pokok serta daun. Elemen perparitan ini bukan satu faktor kemalangan tersebut terjadi, ianya sekadar bagi menyemak sistem penyelenggaraan yang dibuat untuk memastikan dalam keadaan baik dan berkesan supaya air tidak melimpah ke permukaan jalan.

Gambar 6: Sistem perparitan di lokasi kemalangan dalam keadaan baik

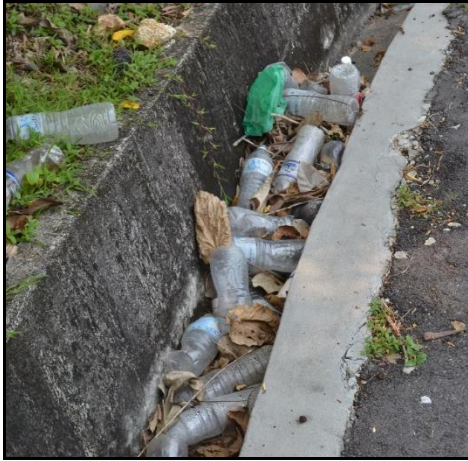
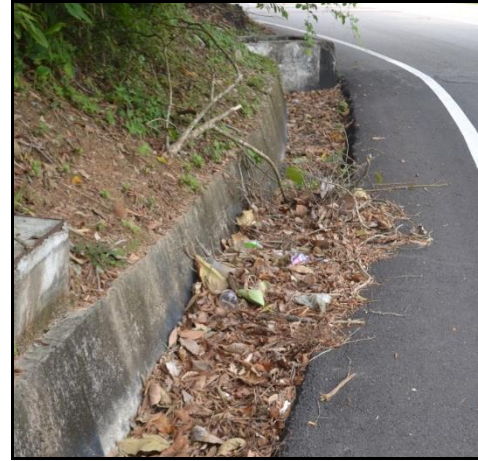
Gambar 7: Sistem perparitan yang kurang memuaskan
