**LALUAN PERSEKUTUAN FT003, SEKSYEN 566.00, JALAN
KUALA TERENGGANU-KUANTAN, DAERAH KUALA
TERENGGANU, TERENGGANU.**

**LAPORAN MEMPERELOK
KAWASAN BERBAHAYA 2021**

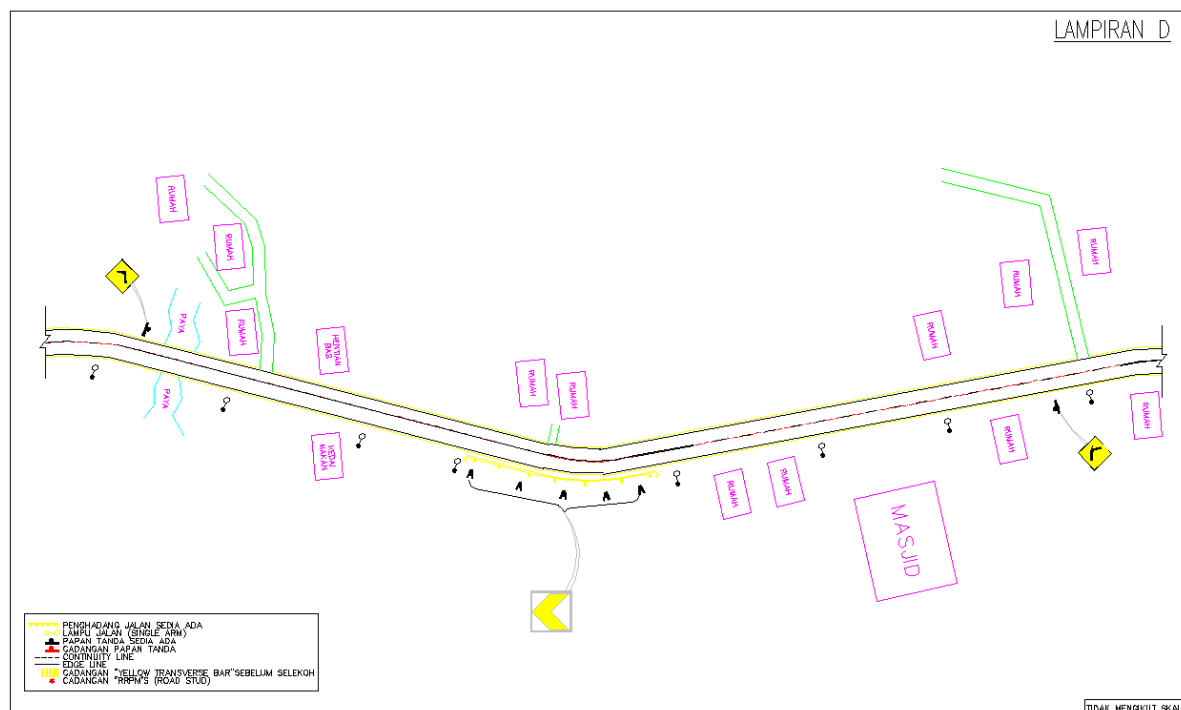
Rajah 3: Jalan sedia ada

Jalan sedia ada di lokasi *blackspot* bagi Laluan FT003 Seksyen 566.00 adalah seperti di Rajah 3.

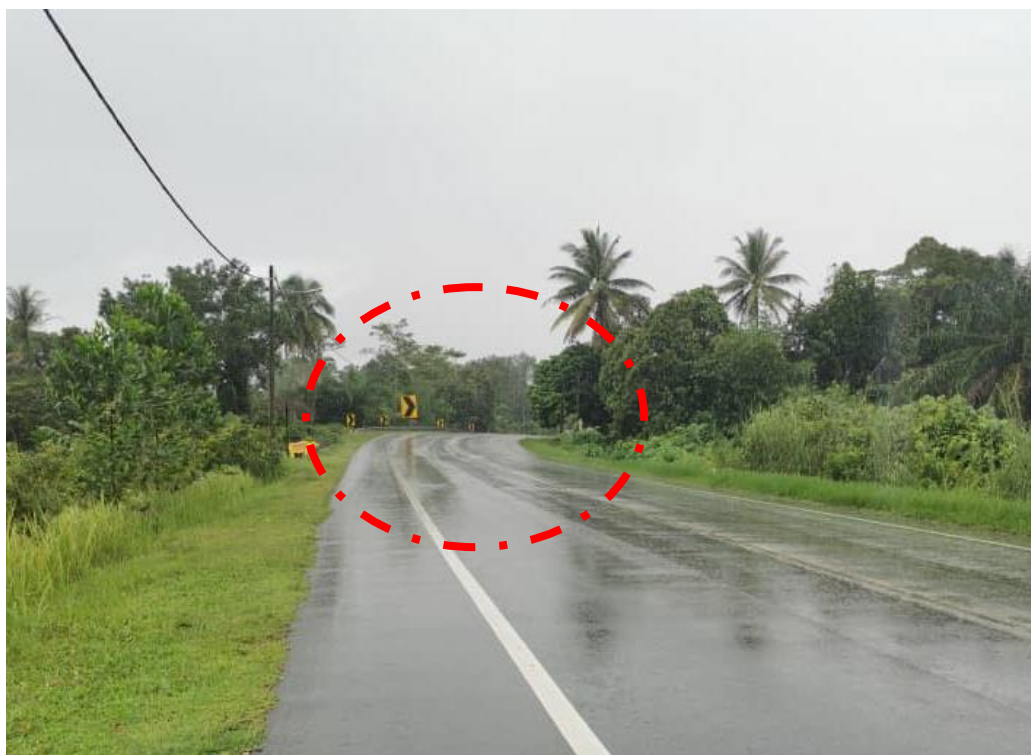
Berdasarkan kepada *collision diagram* terdapat 3 kemalangan yang berlaku pada waktu siang dengan jenis pelanggaran Depan Dengan Depan adalah disebabkan oleh kawasan selekoh. (rujuk Gambar 1 dan Gambar 2). Pemerhatian oleh JKR Daerah di tapak mendapati kenderaan laju sebelum kawasan selekoh di kedua-dua arah. Berdasarkan semakan, didapati lokasi kemalangan ini tidak tersenarai dalam daftar had laju tempatan Jalan Persekutuan (Malaysia Barat), (Rujukan: Buku Statistik Jalan Edisi 2020 –

Gambar 1: Kawasan selekoh dari arah Kuala Terengganu ke Setiu

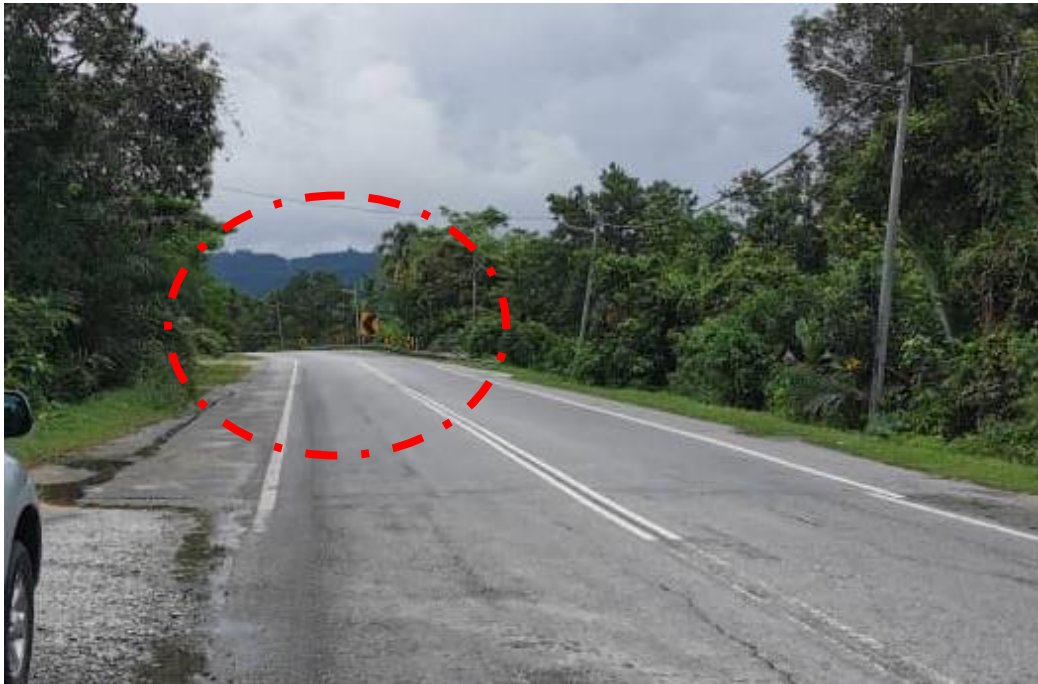
Gambar 2: Kawasan selekoh dari arah Setiu ke Kuala Terengganu.

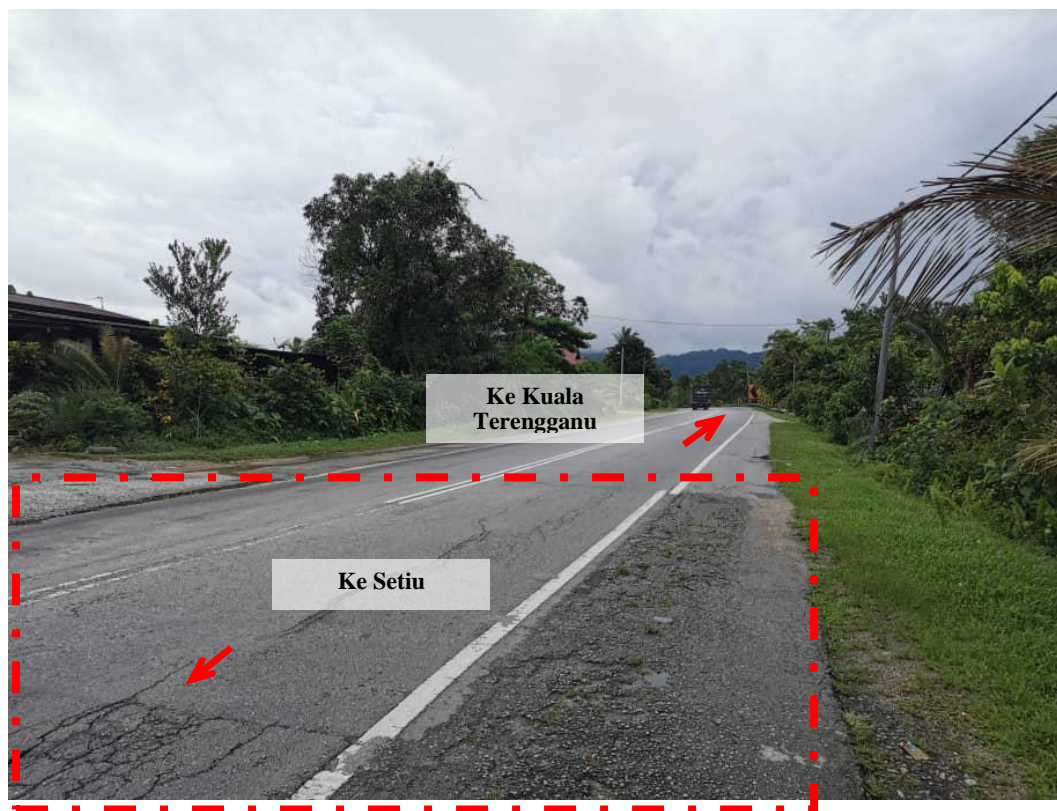
Pemerhatian ditapak juga terdapat garisan berkembar dilarang memotong di sepanjang sebelum dan kawasan selekoh bagi kedua-dua arah. Bagi selekoh kemalangan terdapat papan tanda Chevron dan guardrail sepanjang selekoh. Lampu jalan juga adalah mencukupi dan berfungsi di dalam keadaan baik. Selain itu, pemerhatian pada waktu malam juga mendapati tahap pencahayaan di kawasan lokasi tersebut adalah pada tahap sederhana. Papan tanda pemberitahuan selekoh ada ditapak bagi kedua-dua arah tetapi tidak mencukupi. Keadaan ini boleh menyebabkan pemandu tidak peka dan tidak memperlahankan kenderaan semasa melalui kawasan selekoh ini. Disamping itu, tiada kawalan redaan trafik seperti *yellow transverse bar* di lokasi berhampiran selekoh bagi kedua-dua arah sebagai amaran awal untuk pengguna jalan raya berwaspada dan memperlahankan kenderaan. Terdapat juga korosakan pada permukaan jalan (*fatigue*) sebelum selekoh dari arah Setiu ke Kuala Terengganu.

Gambar 3: Kerosakkan permukaan jalan dari arah Setiu ke Kuala Terengganu sebelum selekoh .

Selain itu, bagi isu kerosakan pada permukaan pavemen di lokasi, dicadangkan permukaan jalan diturap semula. Seterusnya, bagi isu garisan jalan yang telah pudar atau kurang jelas, tahap delinasi perlu ditingkatkan dengan mengecat semula garisan jalan serta pemasangan road stud jenis Retro-Reflective Raised Pavement Marker (RRPM).

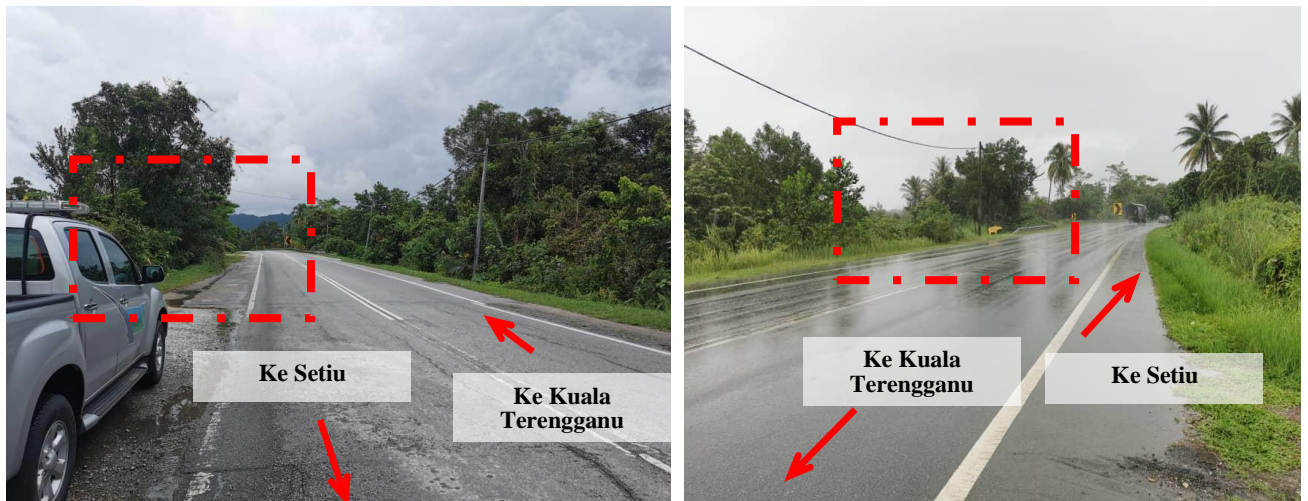
Gambar 4: Kekurangan papan tanda amaran awalan dan tandaan jalan bagi kedua-dua arah.

Berdasarkan kajian yang telah dilakukan, bagi mengatasi isu kenderaan tidak peka tentang kawasan persimpangan di laluan ini, papan tanda pemberitahuan tentang selekoh merbahaya perlu di pasang sebelum kawasan persimpangan ini. Langkah ini adalah untuk memastikan pemandu akan peka dan mengetahui tentang kawasan selekoh di hadapan.

Manakala, bagi isu kenderaan dipandu laju ketika menghampiri selekoh, *Yellow transverse bar* perlu dipasang sebelum kawasan selekoh bagi kedua-dua arah. *Yellow transverse bar* merupakan garisan jalan yang berfungsi sebagai amaran kepada pemandu agar berwaspada dan memperlahankan kelajuan kenderaan sebelum kawasan selekoh.
