## **JABATAN KERJA RAYA MALAYSIA**

**LAPORAN MEMPERELOK KAWASAN MERBAHAYA DI LALUAN PERSEKUTUAN  
3685 (F3685), SEKSYEN 33.2, KM 48.2 JALAN KAMPUNG RHU TAPAI KE BANDAR  
PERMAISURI, DAERAH SETIU, TERENGGANU (SIMPANG EMPAT TELAGA  
PAPAN)**

### **LAPORAN MEMPERELOK KAWASAN BERBAHAYA 2019**

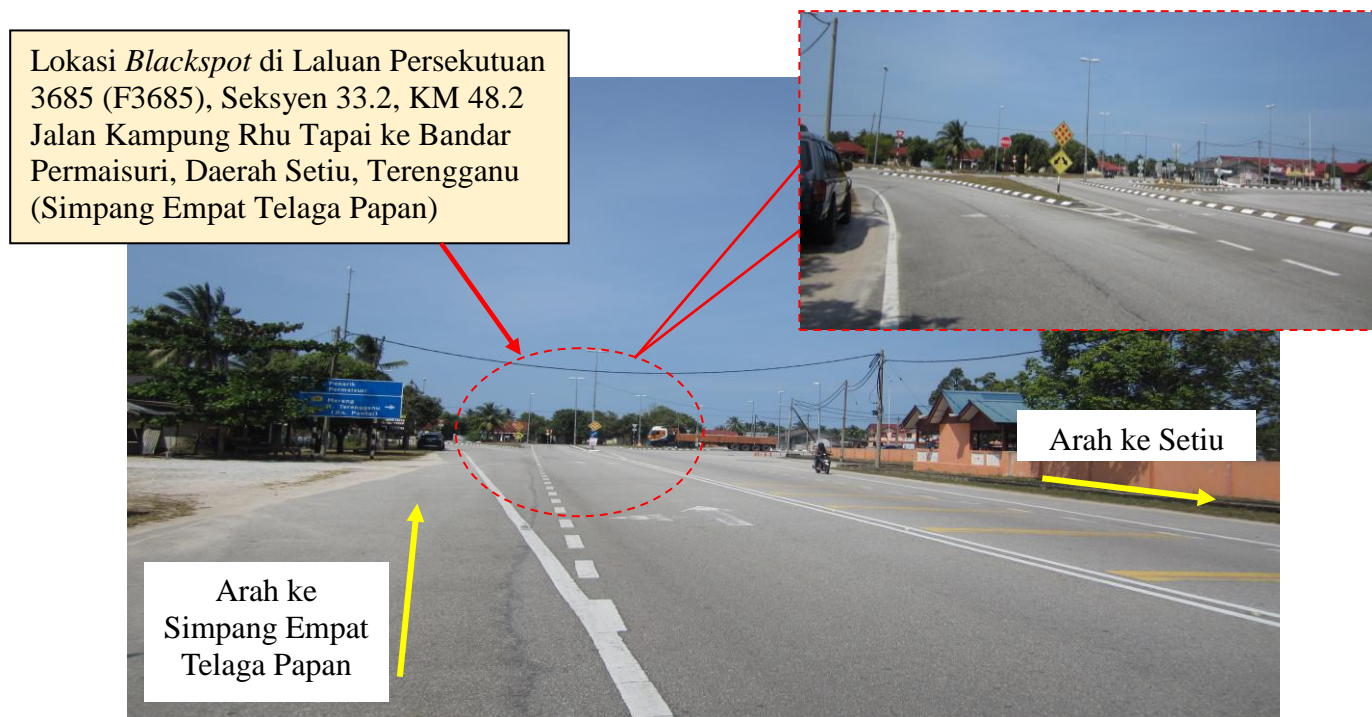
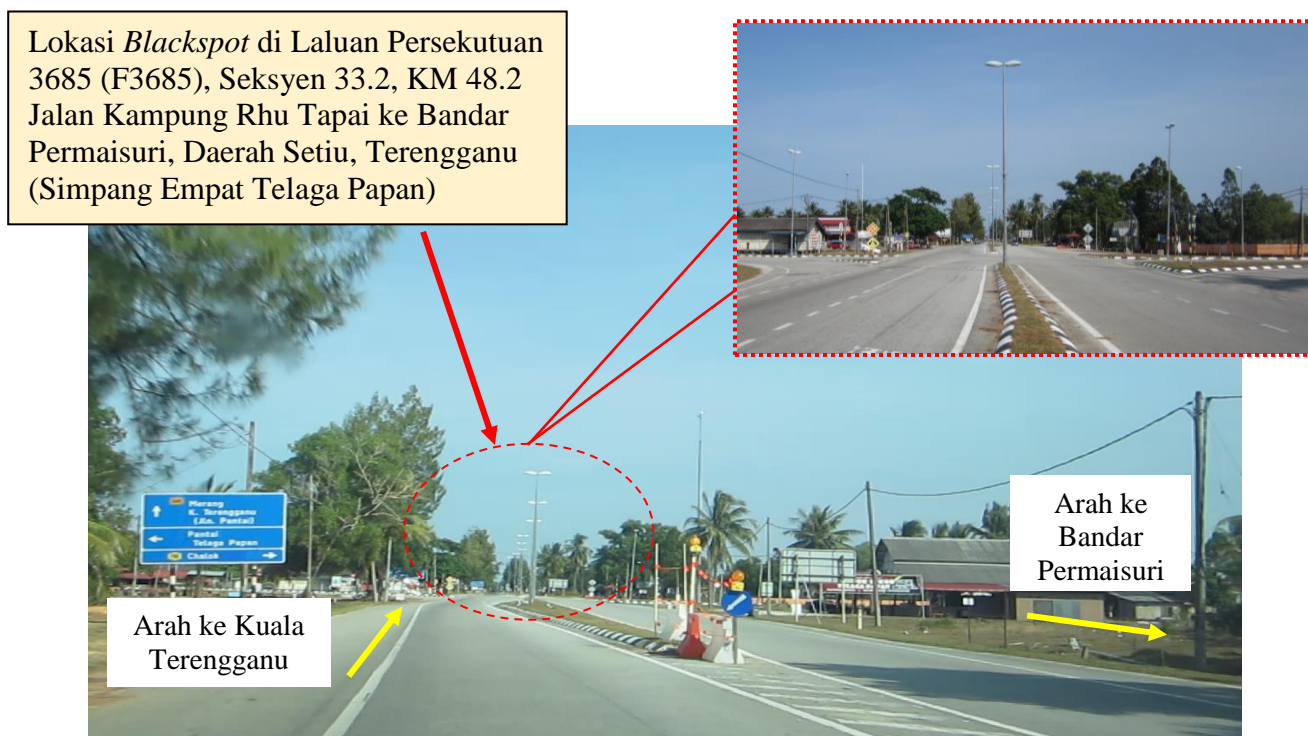
Berdasarkan lawatan tapak tersebut, bagi perlanggaran jenis Langgar Rusuk Tepat mungkin berlaku disebabkan oleh jarak penglihatan yang terhad kerana persimpangan tersebut dilihat mempunyai cabang sudut masuk (*skew*). (rujuk Gambar 1 dan Gambar 2).

**Gambar 1 :** Lokasi *Blackspot* di Simpang Empat Telaga Papan dari arah Setiu

**Gambar 2 :** Lokasi *Blackspot* di Simpang Empat Telaga Papan dari arah Bandar Permaisuri ke arah Kuala Terengganu

Berdasarkan kajian yang telah dilakukan, terdapat beberapa isu yang ditemui di tapak dan antaranya adalah *at-grade unsignalised junction* yang dilihat berada di kedudukan sedikit *skewed*. Bagi menambahbaik persimpangan tersebut dicadangkan untuk membina persimpangan bulatan kecil (*small roundabout*) beserta papan tanda dan papan tanda arah yang bersesuaian berdasarkan Arahan Teknik Jalan.

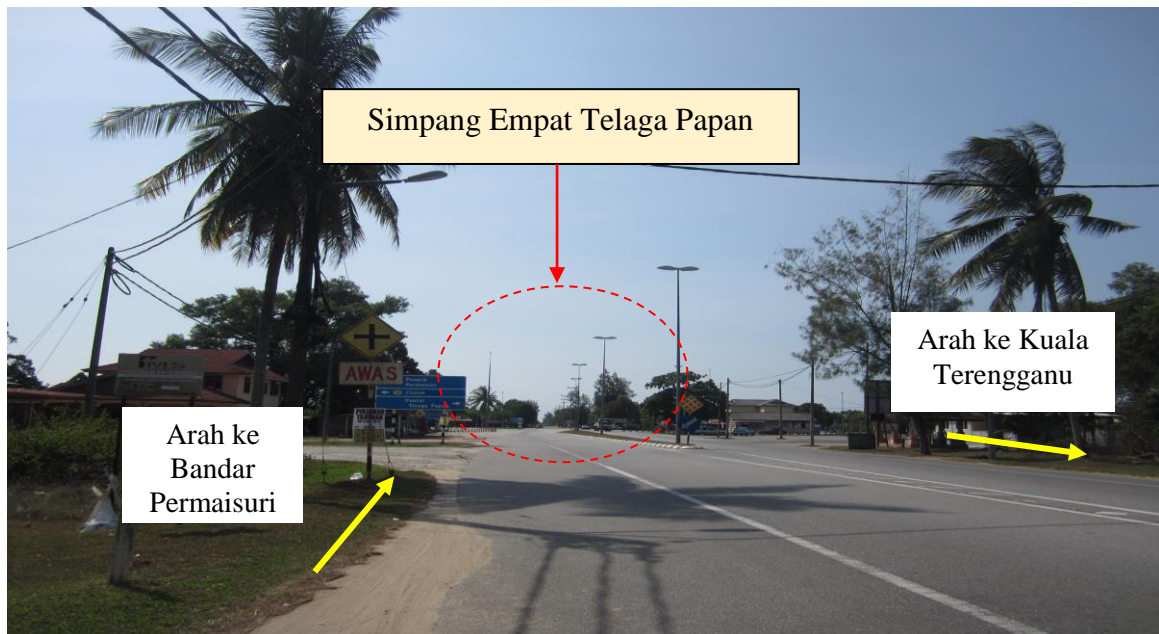
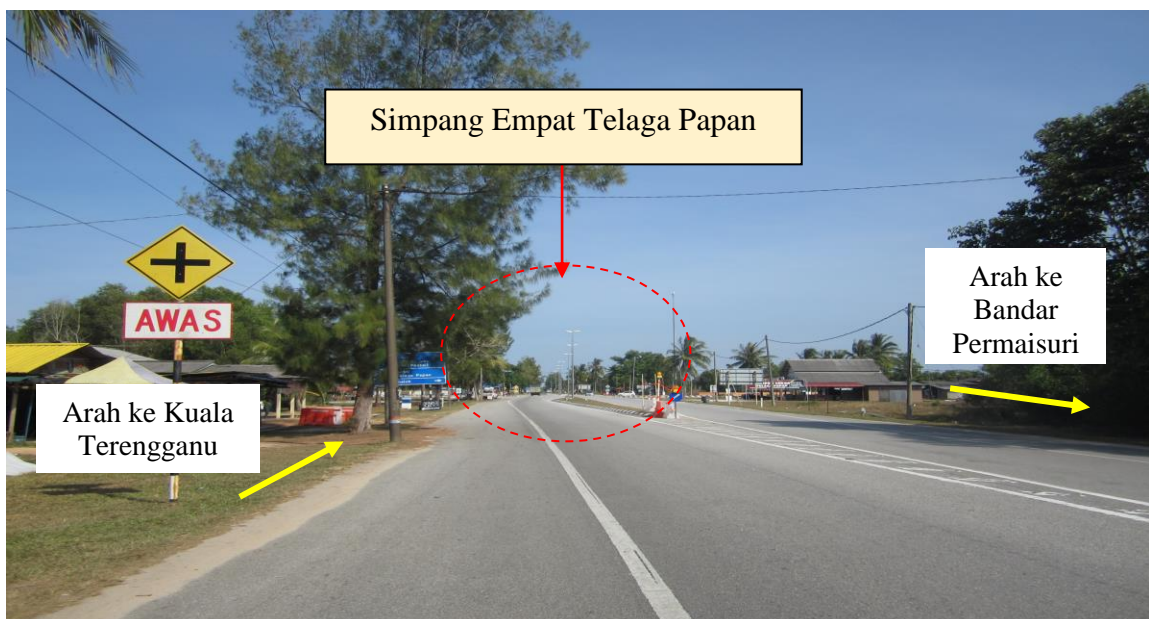
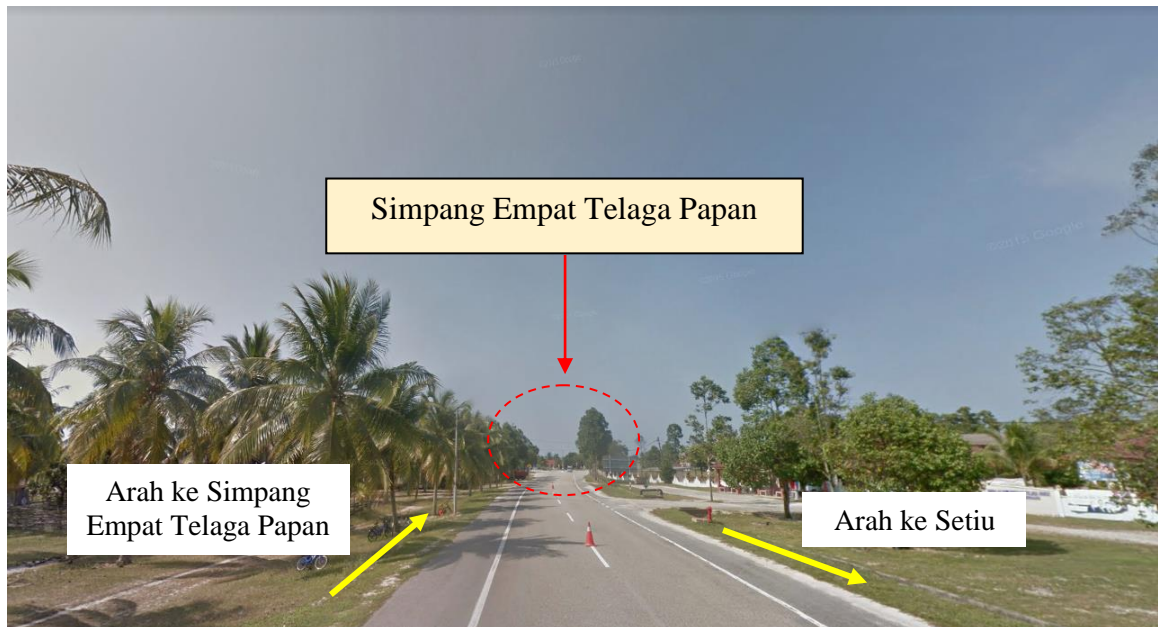
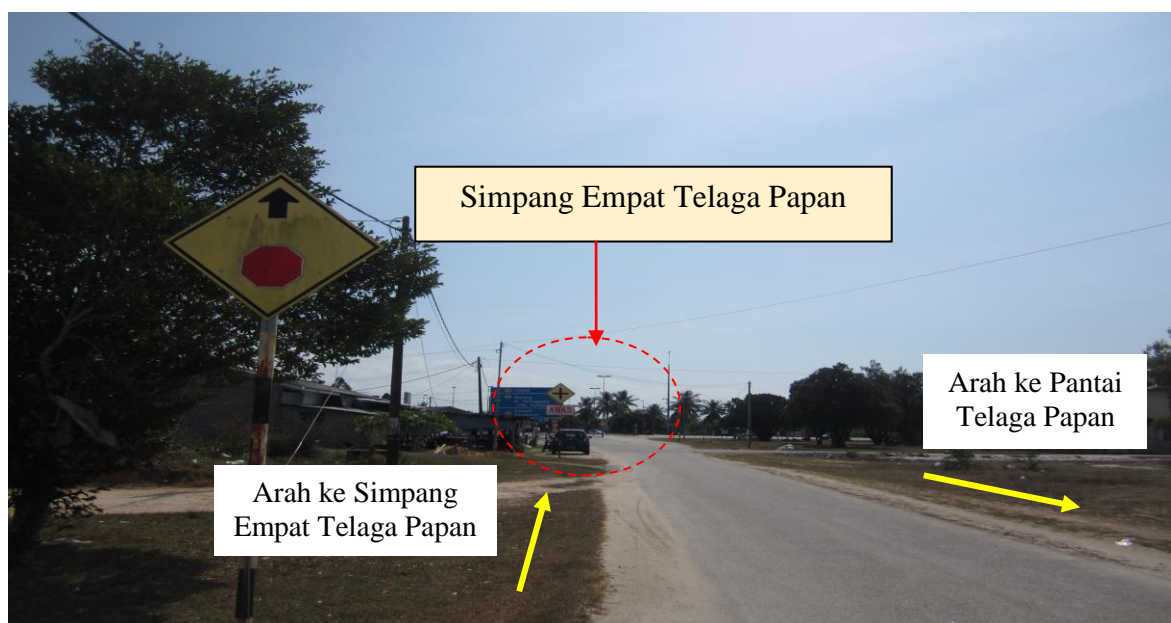
Merujuk analisa makro didapati terdapat satu (1) kes kemalangan jenis Langgar Rusuk Tepat di lokasi tersebut dan berlaku pada waktu siang. Perkara ini dikhuatiri disebabkan oleh lokasi persimpangan yang tidak kelihatan dan *skew*. (Rujuk Gambar 3, Gambar 4, Gambar 5 dan Gambar 6)

**Gambar 3 :** Lokasi Simpang Empat Telaga Papan dari arah Kuala Terengganu

**Gambar 4:** Lokasi Simpang Empat Telaga Papan dari arah Bandar Permaisuri

**Gambar 5:** Lokasi Simpang Empat Telaga Papan dari arah Setiu

**Gambar 6:** Lokasi Simpang Empat Telaga Papan dari arah Pantai Telaga Papan

Selain itu, dicadangkan juga untuk memasang kawalan redaan trafik bagi memberi amaran kepada pengguna sebelum tiba di persimpangan bulatan. Kawalan redaan trafik seperti pemasangan Jalur Rentas Kuning Amaran jenis anti gelinciran (*anti-skid*) adalah sesuai dipasang sebelum sebelum persimpangan Telaga Papan.

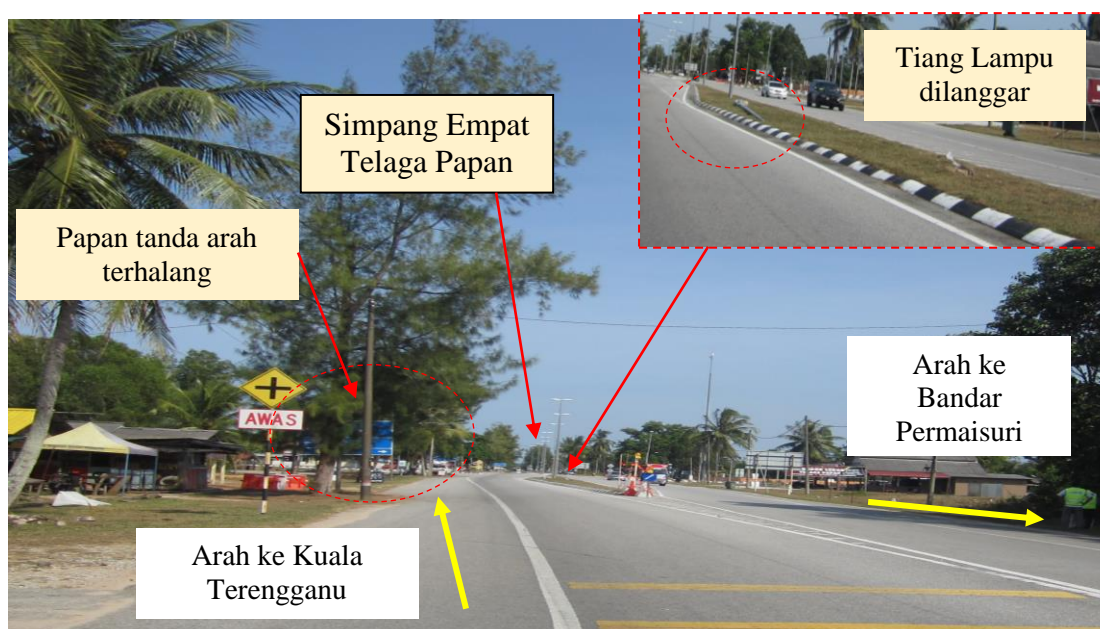
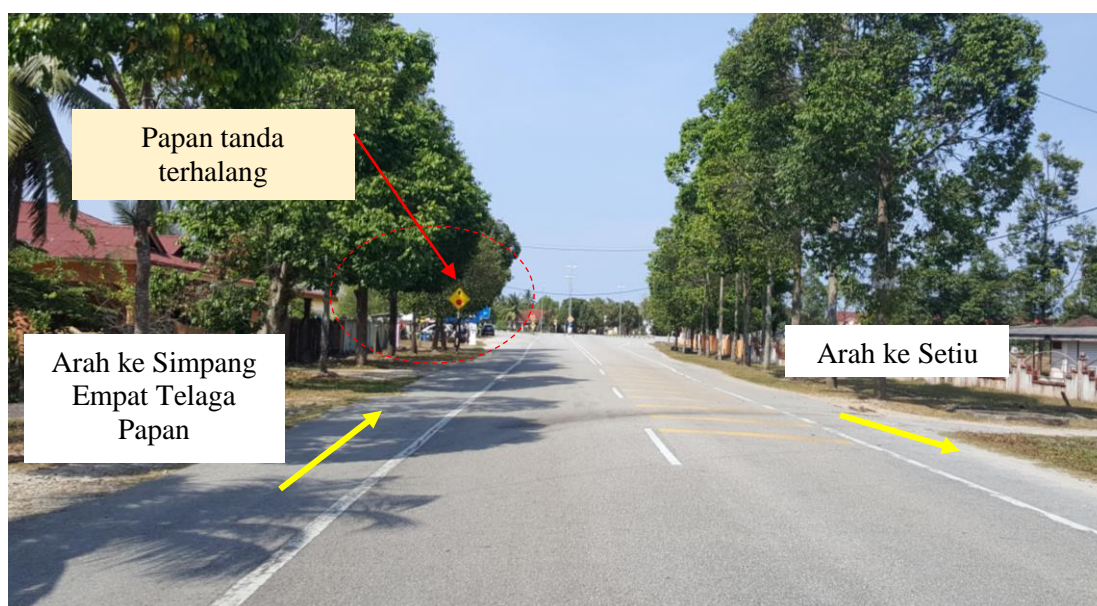
Disamping itu, semasa lawatan di tapak didapati terdapat kesan kemalangan iaitu kenderaan melanggar tiang lampu jalan. Punca kemalangan tersebut didapati berlaku kerana papan tanda arah dan papan tanda terhalang oleh pokok-pokok yang menyebabkan pemandu tidak menyedari wujudnya persimpangan tersebut. (Rujuk Gambar 7 dan Gambar 8)

**Gambar 7:** Papan Tanda Arah terhalang dan kesan tiang lampu dilanggar dari arah Bandar Permaisuri

**Gambar 8:** Papan Tanda terhalang dari arah Setiu

Papan tanda hendaklah sentiasa diselenggara dan perlu memastikan papan tanda di kawasan tersebut tidak terhalang oleh pokok atau tiang. Disarankan untuk mencantas dahan yang menghalang pandangan pemandu untuk melihat papan tanda. Pemasangan papan tanda juga hendaklah berdasarkan piawaian JKR.

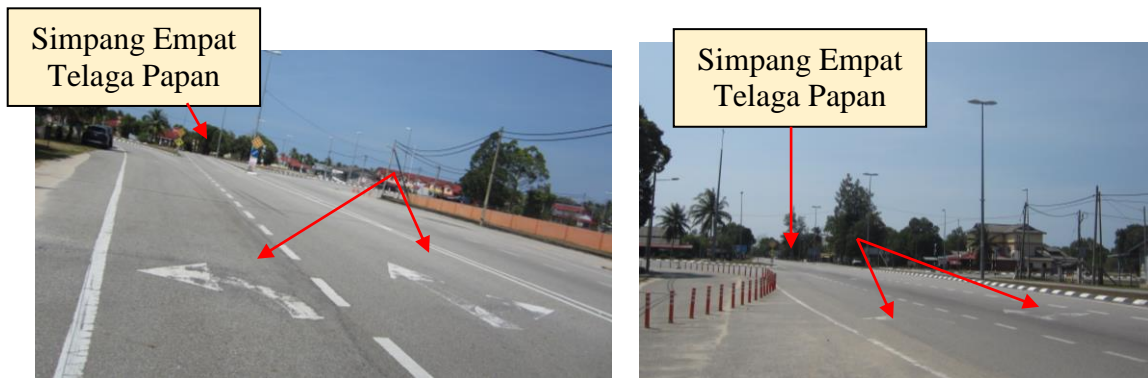
Pemerhatian di tapak juga mendapati tandaan jalan sedia ada seperti *arrow*, *cross-hatching*, *give way line*, *continuity line*, *edge line* dan *double line* semakin pudar dan boleh mengelirukan pengguna jalan raya ketika pemanduan serta boleh mengakibatkan kemalangan. (rujuk Gambar 9)

**Gambar 9:** Tandaan Jalan yang pudar

Tandaan jalan yang telah pudar dicadangkan untuk dicat semula bagi meningkatkan delinasi terutama pada waktu malam dan hujan lebat. Bagi menyerlahkan lagi tandaan jalan sedia ada supaya pengguna tidak melakukan pelanggaran undang-undang lalulintas, teknik redaan trafik dengan menggunakan permukaan jalan berwarna (merah) di kawasan *chevron* dan *hatching*. Selain itu, dicadangkan untuk memasang *retro reflective pavement marker (RRPM)* di garisan tengah jalan dan *gore island*.

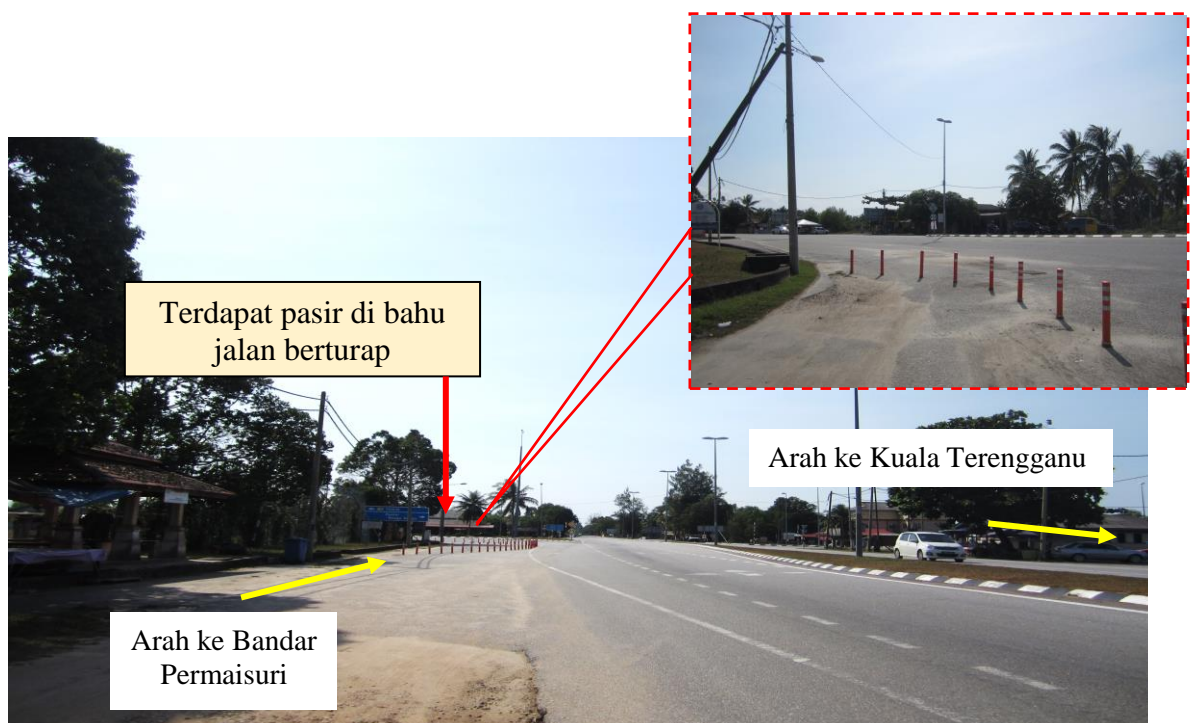
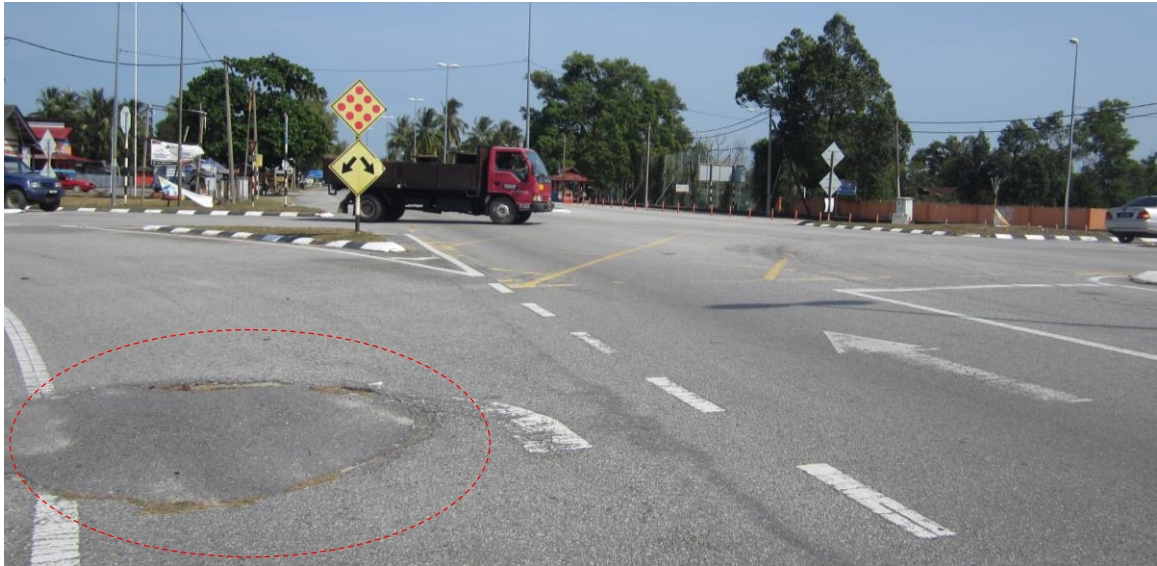
Pemerhatian di tapak juga mendapati, terdapat permukaan *pavement* dan bahu jalan yang rosak. Selain itu, terdapat pasir di atas bahu jalan yang boleh membahayakan kepada pengguna terutama penunggang motosikal yang sering menggunakan bahu jalan. (rujuk Gambar 10 dan Gambar 11)

**Gambar 10:** Pemukaan bahu jalan berpasir dari arah Kuala Terengganu

**Gambar 11:** Pemukaan *jalan* rosak dari arah Bandar Permaisuri

Selain itu, dicadangkan penambahbaikan permukaan jalan dan bahu jalan yang rosak bagi meningkatkan tahap *skid resistance* agar menepati sekurang-kurangnya 45 SRV (*Skid Resistance Value*). Hendaklah juga memastikan tidak terdapat pasir atau tanah di bahu jalan berturap kerana menyebabkan kenderaan yang berhenti secara tiba-tiba di bahu jalan boleh hilang kawalan atau terbabas terutama kepada pengguna motosikal.
