**LAPORAN BLACKSPOT TAHUN 2021**

**LALUAN MEMPERELOK KAWASAN BERBAHAYA DI LALUAN PERSEKUTUAN ( FT 001 )**

**SEKSYEN 633.0, JALAN IPOH -BUTTERWORTH , DAERAH KUALA KANGSAR,  
PERAK DARUL RIDZUAN**

## **LAPORAN MEMPERELOK**

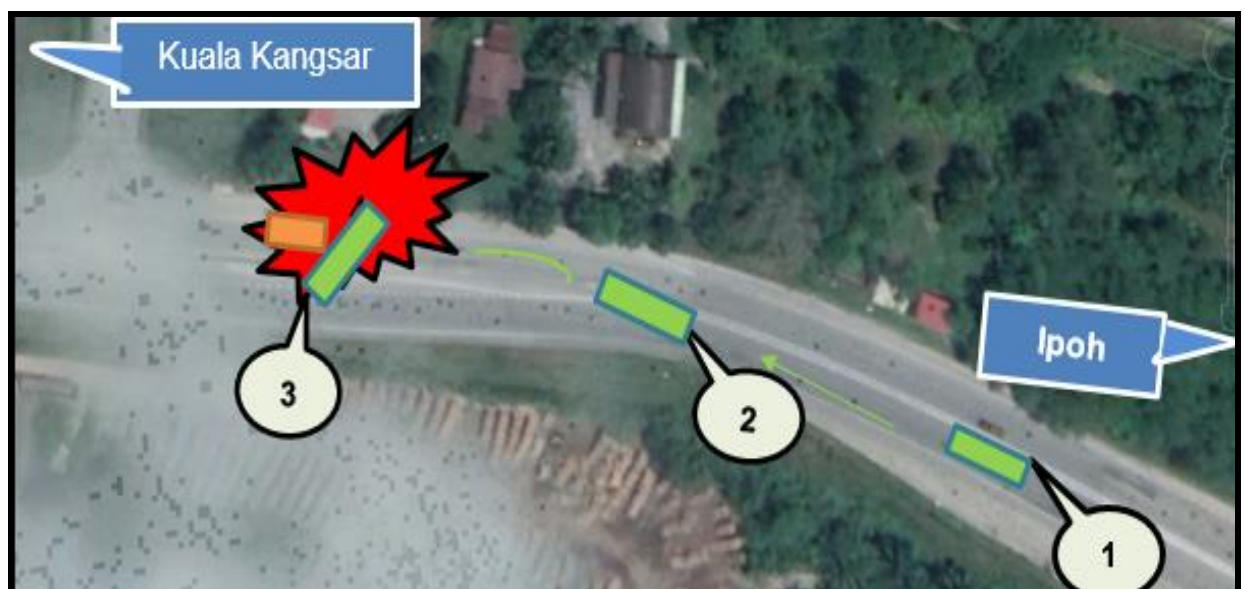
Rajah 3 : Kronologi kejadian kemalangan yang berlaku di Seksyen 633.0 FT 001

1. Lori treler dari arah Ipoh menghala ke Kuala Kangsar dalam keadaan laluan menurun ( *downhill* ) dari *ramp*.
2. Lori treler dipercayai mula memasuki laluan bertentangan ketika memasuki laluan di selekoh.
3. Lori treler dipercayai hilang kawalan sehingga bahagian belakang kargo telah masuk ke laluan bertentangan dan terbalik.
4. Pemandu lori treler terbabas dan terbalik melanggar secara berdepan dengan motokar jenis Proton Saga BLM yang datang dari arah lorong bertentangan.

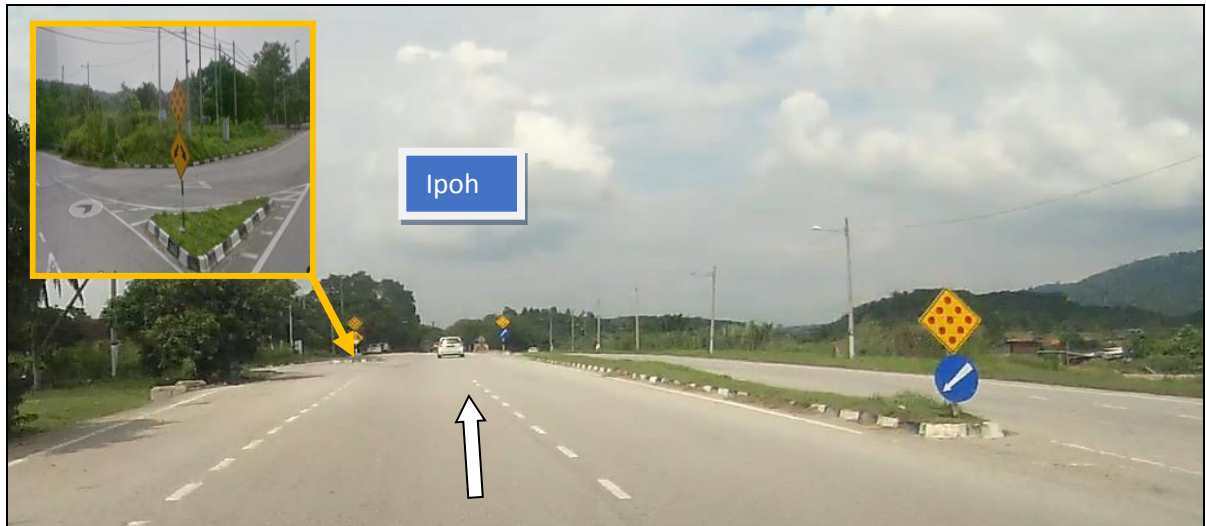
**Gambar 1 :** Jarak pandangan jalan utama arah dari Kuala Kangsar → Ipoh dan papan tanda sedia ada sebelum simpang ke Jalan Changkat Salak dan lokasi kemalangan

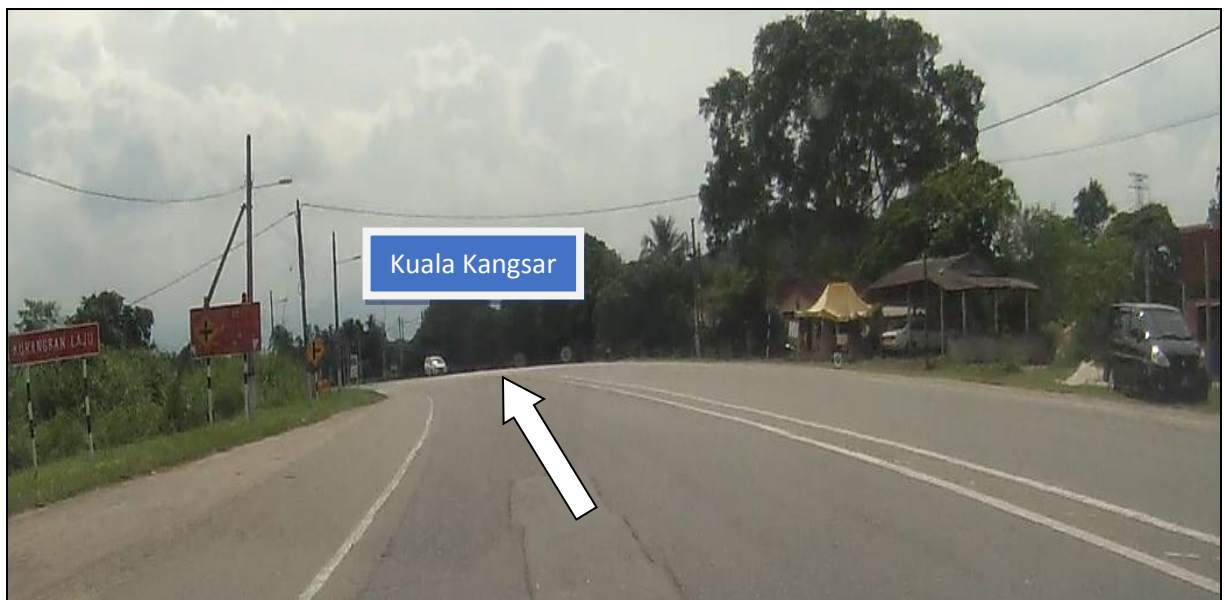
**Gambar 2 :** Jarak pandangan dari jalan utama arah ke Kuala Kangsar dan papan tanda amaran sedia ada kepada pemandu dari arah Sungai Siput / Ipoh

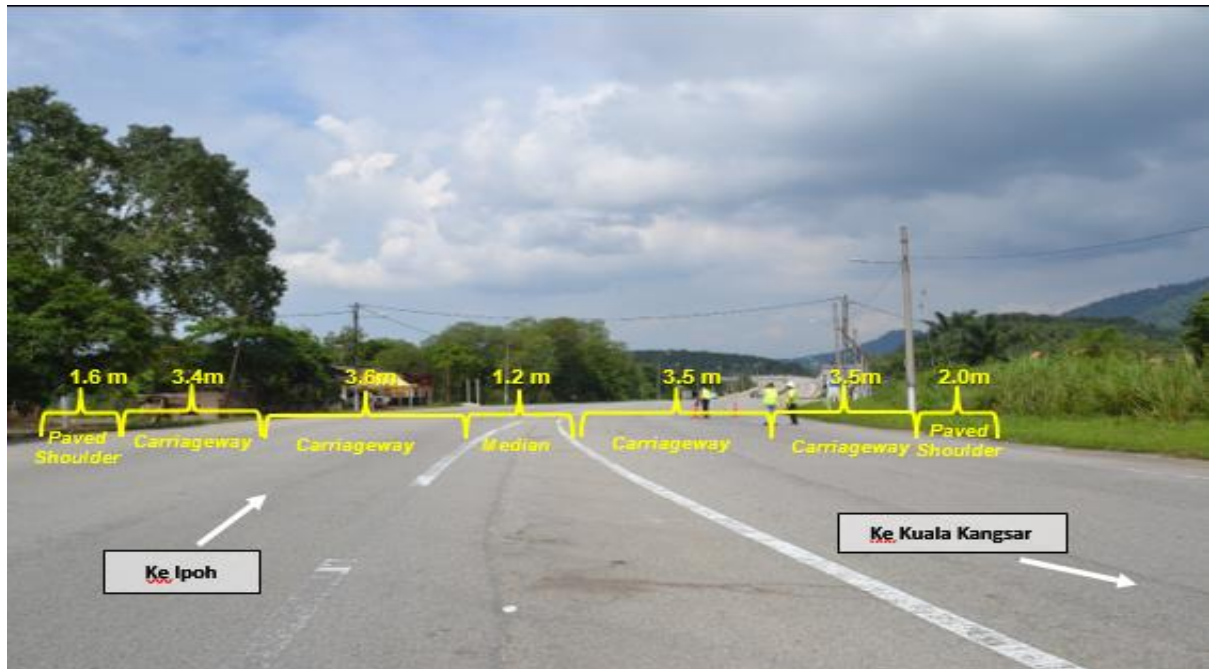
**Gambar 3 :** Keratan rentas profil jalan di lokasi kemalangan

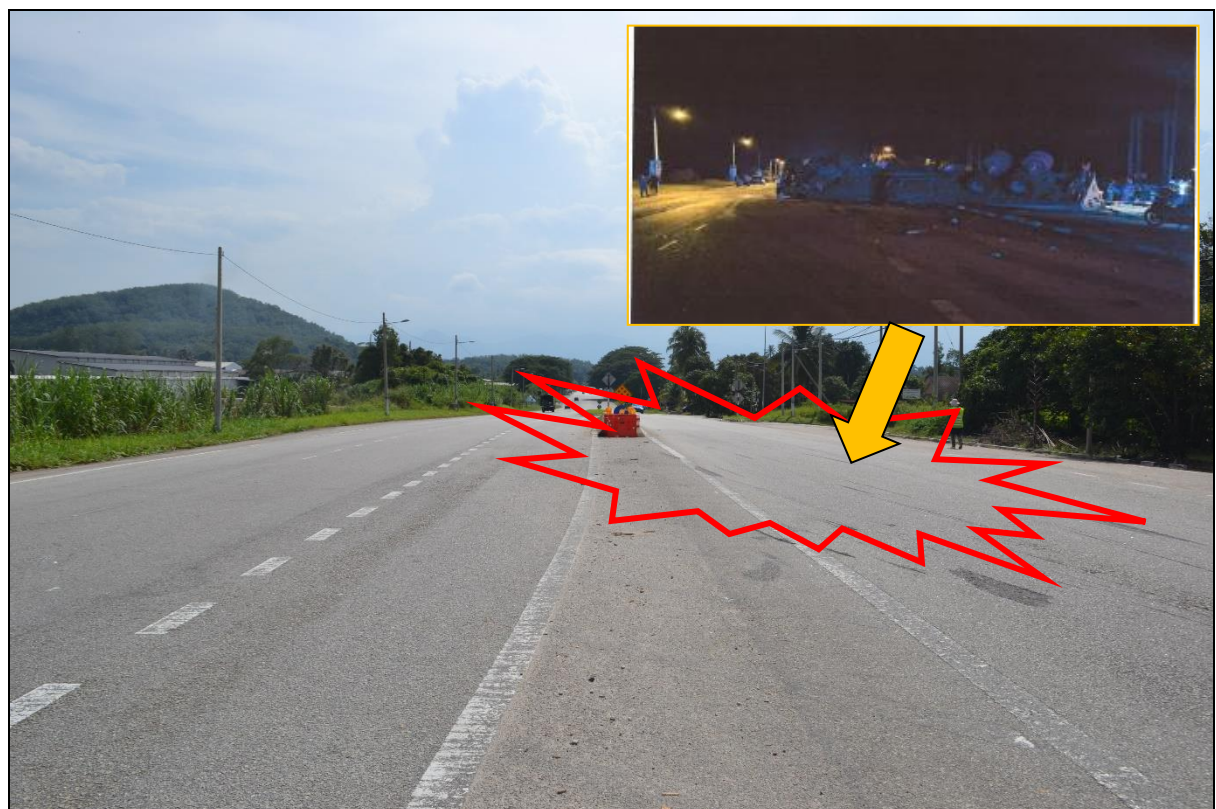
**Gambar 3 :** Garisan lorong dan garisan untuk *ghost median* yang pudar di lokasi kejadian.

- a) Mengecat semula garisan jalan dan tandaan jalan yang telah pudar;
- b) Menambah papan tanda WD 10.b dan halaju panduan 60 km/j berserta lampu kuning amaran (*Flashing Amber Light*);
- c) Memasang Jalur Rentas Kuning (*Yellow Transverse Bars*) sebelum selekoh dari arah Ipoh ke Kuala Kangsar ;
- d) Mengecat permukaan jalan berwarna dan garisan hatching pada bahagian pembahagi jalan sebelum median ( *physical median* ) pada kedua-dua arah

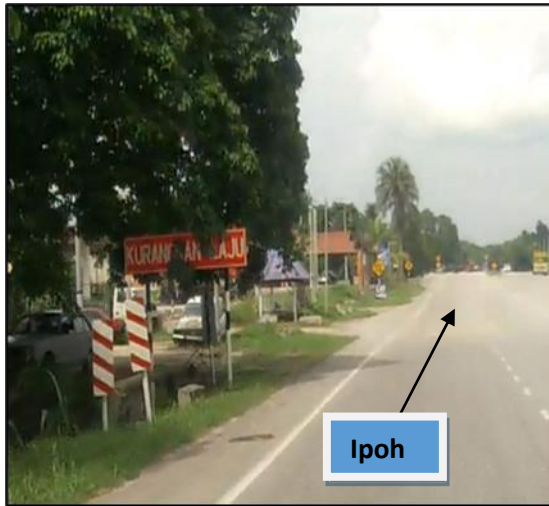
**Gambar 5 :** Papan tanda ' Kurangkan Laju ' sebelum simpang untuk panduan dari arah Kuala Kangsar sebelum lokasi kemalangan

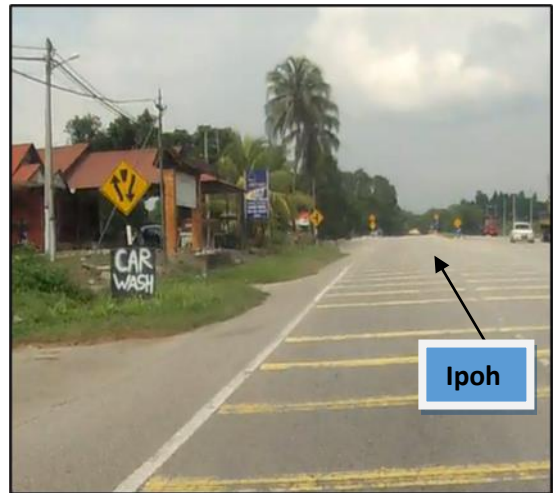
**Gambar 6 :** Papan tanda WD 38b dan *transverse bars* sedia ada di lokasi

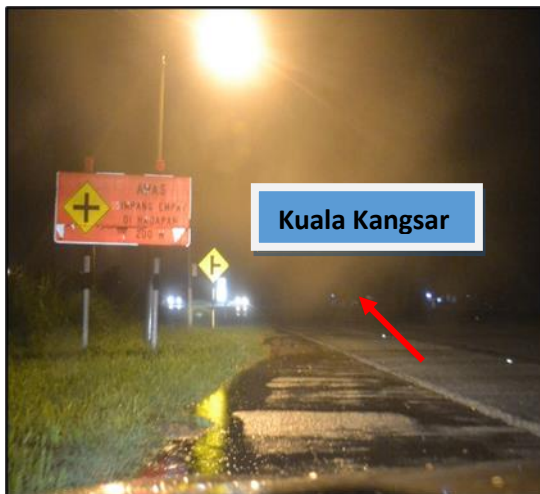
**Gambar 7 :** Papan tanda ' Simpang Empat ' dan WD 27b yang mengelirukan pemandu dari Ipoh

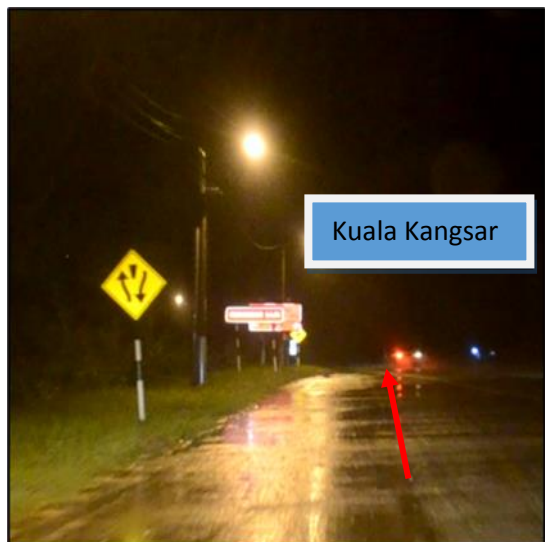
**Gambar 8 :** Pemandangan waktu malam keadaan papan tanda dan lampu jalan yang terdapat di lokasi

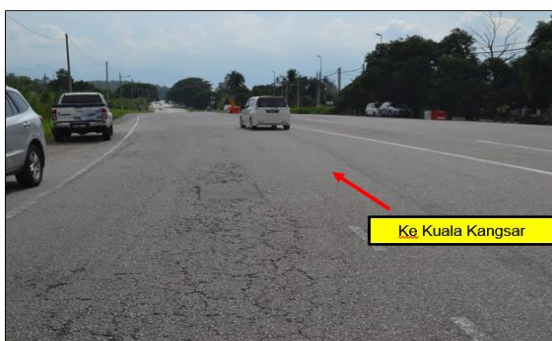
**Gambar 9 :** Kerosakan pavemen jenis *crocodiles cracks*

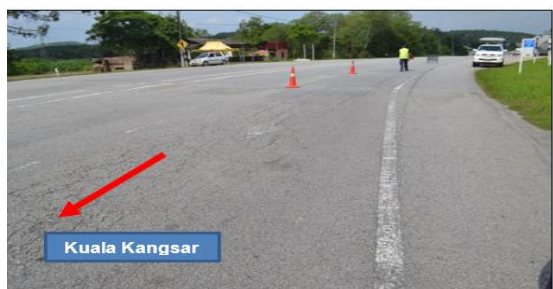
**Gambar 10.** Garisan jalan didapati pudar

- Garisan jalan yang telah pudar mengurangkan tahap delinasi pemandu kenderaan.
- Tiada papan tanda WD.10b ( liku kiri ) dari arah Sungai Siput / Ipoh ke Kuala Kangsar.
- Terdapat permukaan pavemen yang tidak rata dimana boleh menyebabkan takungan air yang mungkin mengakibatkan kemalangan (*aqua planning*) dari arah Sungai Siput / Ipoh.
- Jarak penglihatan ( *sight distance* ) dari kedua-dua arah tidak menepati kehendak piawai yang ditetapkan bagi kawasan selekoh ( 160.0 meter )
- Didapati sebahagian lampu jalan tidak berfungsi dari arah Kuala Kangsar ke Ipoh.
- Tiada fasiliti redaan trafik iaitu jalur rentas kuning (*Transverse Bar*) sebelum kawasan selekoh dari arah Sungai Siput / Ipoh.
