BAPKJ/BS-KPI/2021/83(K)

**LALUAN PERSEKUTUAN 1 (FT001), SEKSYEN 813, JALAN
ALOR SETAR – SUNGAI PETANI, DAERAH KUALA MUDA,
KEDAH DARUL AMAN**

LAPORAN MEMPERELOK
KAWASAN BERBAHAYA 2021

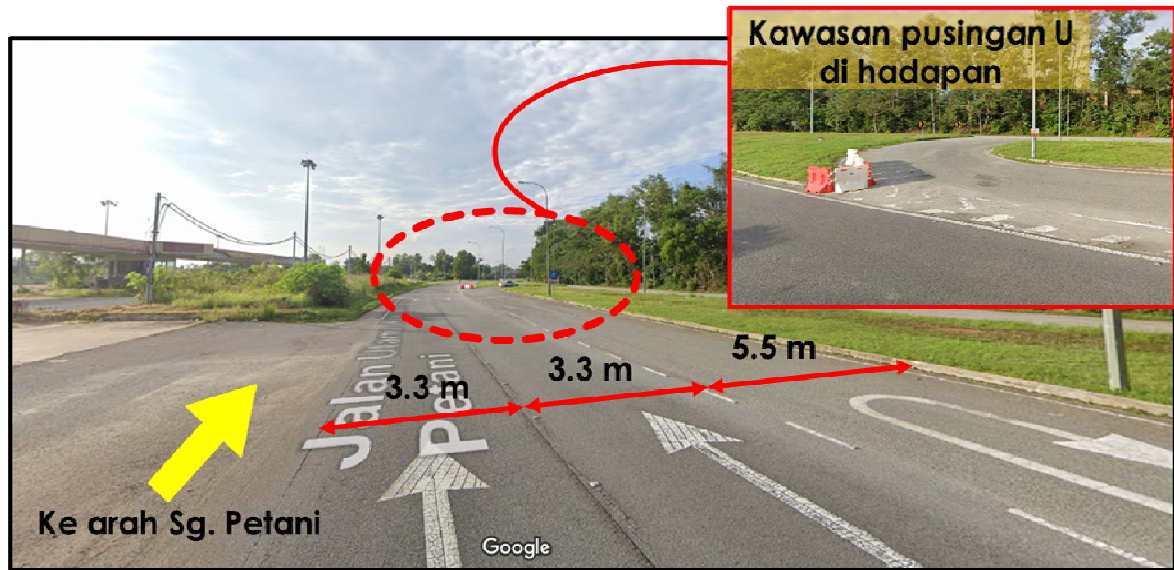
Berdasarkan *collision diagram* (Lampiran C) dan pengumpulan data daripada JKR Daerah di kawasan tersebut, kemalangan **Langgar Sebelah Tepi** mungkin berlaku disebabkan oleh konflik di lorong pusingan U, jarak penglihatan yang sangat luas dan kurang papan tanda penunjuk arah (rujuk Gambar 1).

Gambar 1: Konflik di lorong pusingan U, jarak penglihatan yang sangat luas dan kurang papan tanda penunjuk arah.

Berdasarkan pengumpulan data dan maklumat daripada JKR Daerah di kawasan tersebut, bagi mengatasi konflik di kawasan pusingan U dan jarak penglihatan yang sangat luas, tahap delinasi perlu ditingkatkan dengan mengecat semula garisan jalan selain memasang pepaku jalan (RRPM), flexible post, lampu amaran kuning (LKA) dan tiang boleh lentur (*flexible post*) di kawasan pusingan U tersebut.

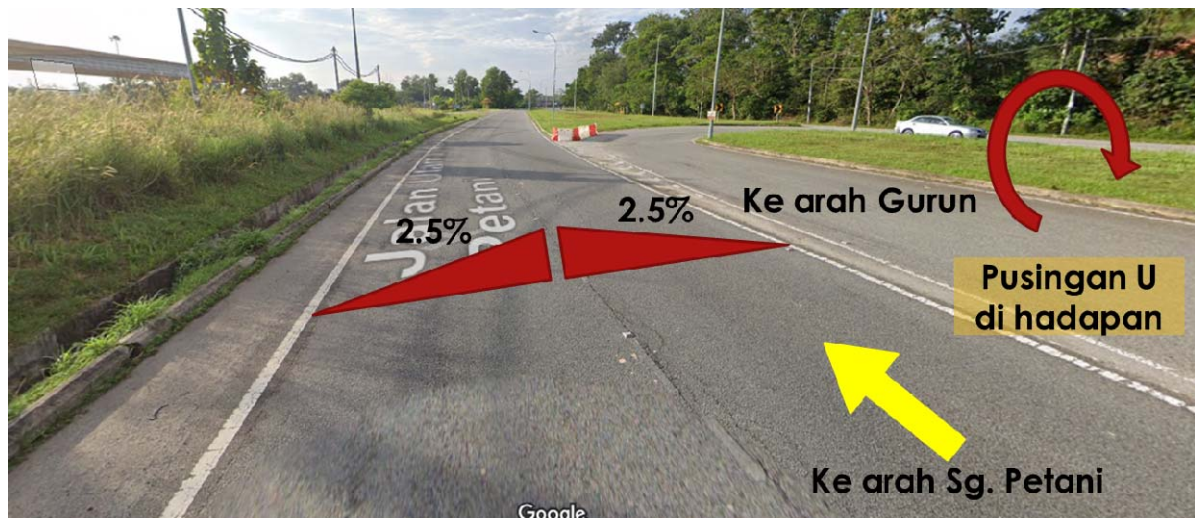
Hasil pengumpulan data daripada JKR Daerah di tapak juga mendapati *superelevation* dan jarak lorong di pusingan U tidak mencukupi bagi kenderaan berat untuk membuat pusingan U (rujuk Gambar 2).

Gambar 2: Superelevation sub-standard di kawasan selekoh.

Bagi isu *superelevation* sub-standard di kawasan selekoh dan di pusingan U, langkah penambahbaikan yang boleh dilaksanakan ialah menurap semula permukaan jalan dengan mengambilkira *superelevation* dan mengubah kedudukan size kerb median di pusingan U seperti di lampiran E untuk memberi ruang yang lebih besar bagi kenderaan berat membuat pusingan U. Garisan jalan di kawasan selekoh dan pusingan U perlu diturap dan kawasan-kawasan garisan jalan yang tidak jelas perlu dibuat semula bagi mengurangkan konflik di tersebut.
