**LAPORAN SIASATAN KEMALANGAN
DI LALUAN PERSEKUTUAN 4, JALAN GERIK-KUPANG, SEKSYEN 83.6,
DAERAH HULU PERAK, GERIK, PERAK**

**DISEDIAKAN OLEH :
BAHAGIAN KEJURUTERAAN FORENSIK
PAKAR KEJURUTERAAN JALAN & JAMBATAN
CAWANGAN JALAN
IBU PEJABAT JKR MALAYSIA**

Pihak JKR Daerah Hulu Perak telah memohon satu kajian forensik bagi kawasan kemalangan di Laluan Persekutuan 4 (F0004), Jalan Gerik-Kupang, Seksyen 83.6, Daerah Hulu Perak, Gerik, Perak melalui surat bertarikh 12 Jun 2018.

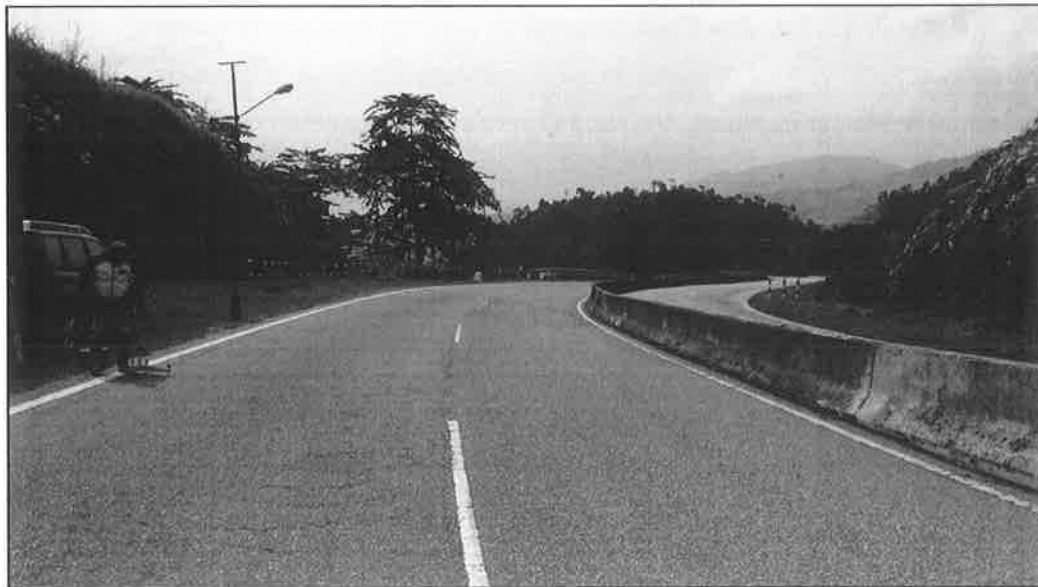
Gambar 1: Jarak Penglihatan Arah Gerik-Kupang

Pemerhatian di tapak mendapati lokasi kejadian kemalangan berada di jalan berselekoh menghampiri kawasan cerun/gaung. Jalan di lokasi kejadian ini adalah kategori jalan berkembar 4 lorong (*4-lane dual carriageway*). Ianya dipisahkan dengan pembahagi jalan jenis konkrit - *New Jersey Barrier*. Gambar 1 menunjukkan lokasi kemalangan arah ke Kupang.

Berdasarkan Garis Panduan Arahan Teknik (Jalan) 8/86, *A Guide on Geometric Design of Roads*, Table 4-1 *Minimum Stopping Sight Distance* jarak penglihatan minima yang diperlukan bagi kelajuan 90 km/j (had laju kebangsaan) adalah 173 m. Justeru itu, jarak penglihatan pemandu adalah mencukupi untuk melihat kenderaan atau halangan yang berada di lokasi ini.

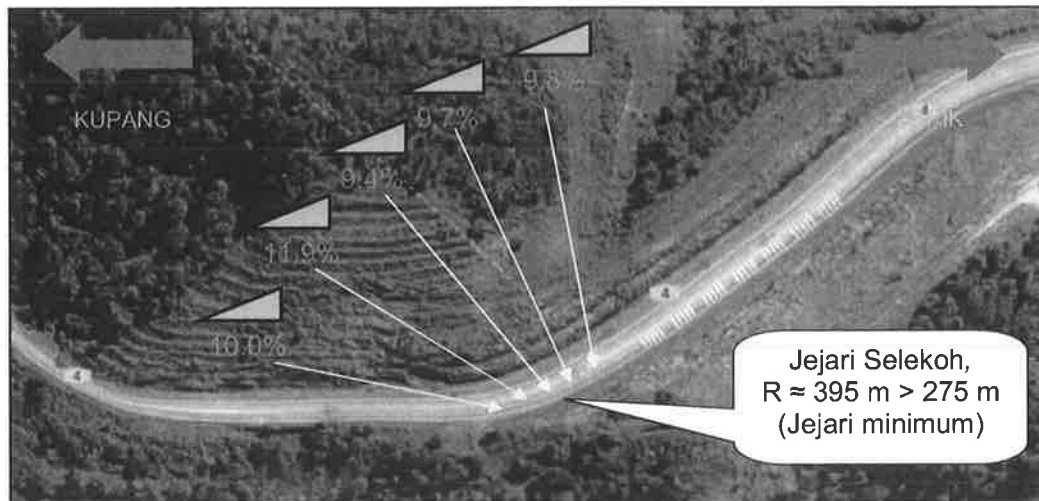
Gambar 2: Titik Cerapan Kesendengan dan *Radius* Lokasi Kemalangan

Berdasarkan data yang dicerap, nilai kesendengan maksimum bagi lengkungan tersebut adalah 11.9%. Manakala jejari disemak dengan merujuk kepada peta di Google Maps adalah 395 m. Dengan mengambilkira nilai kesendengan dan jejari sebenar selekoh, didapati ianya tidak mematuhi piawaian keperluan kesendengan maksimum yang dibenarkan bagi had laju 90 km/j iaitu 9.1% (ATJ 8/86 (Pind. 2015): *A Guide on Geometric Design of Roads - Table 4-7C: Design Superelevation Table*).

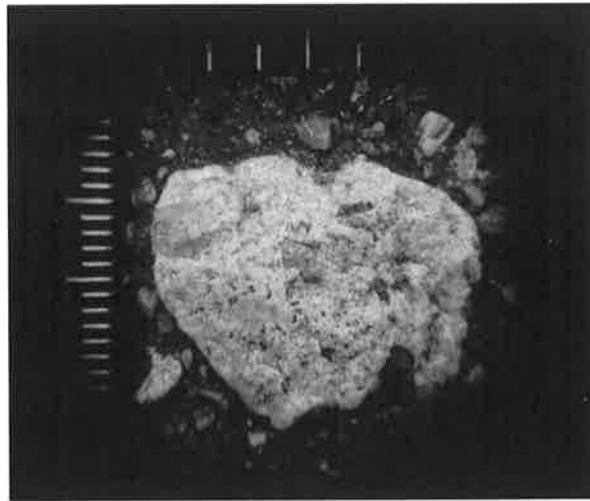
Gambar 3: Permukaan Pavemen

Jenis permukaan pavemen di lokasi ini adalah pavemen boleh lentur (*flexible pavement*). Berdasarkan maklumat daripada JKR Hulu Perak, agregat yang digunakan adalah bersaiz 20 mm. Gambar 3 menunjukkan tekstur permukaan pavemen dari jarak dekat.

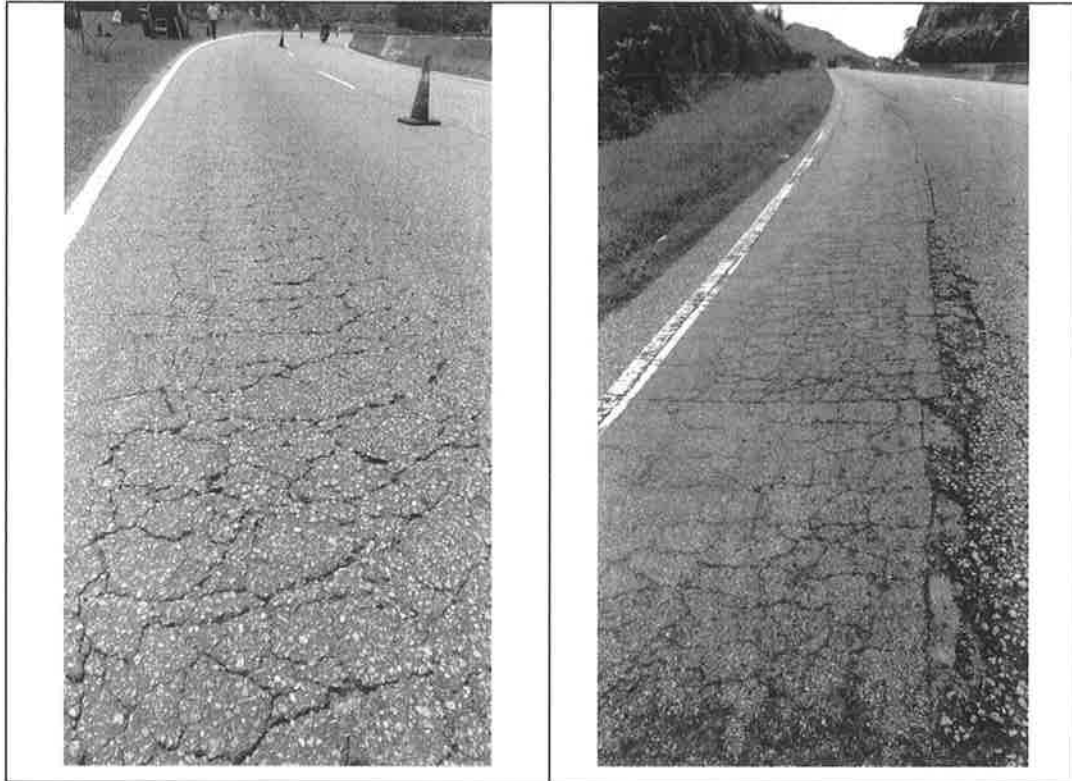
Gambar 4: Kerosakan Jalan Jenis *Crocodile Cracks*

Keretakan jenis ini banyak terdapat di lorong perlahan di kedua-dua arah laluan. Ini disyaki berpunca daripada kenderaan berat menurui dan menaiki bukit. Hasil pemerhatian yang telah dijalankan, tahap keretakan berada pada **tahap sederhana**. Jika tidak dirawat ianya akan meningkatkan risiko kepada keretakan tahap tinggi. Jadual 9 menunjukkan tahap kerosakan bagi *crocodile cracks* (Gambar 4).

- f) Mengecat semula *centre line* dan *edge line* agar ketebalan dan kelebaran garisan dapat mencapai nilai minima yang ditetapkan piawaian
- g) Menurap semula permukaan jalan, bagi memperbaiki kesendengan, kerosakan jalan, mengaras semula bahu jalan tidak berturap akibat *edge drop-off* agar sama aras dengan laluan utama

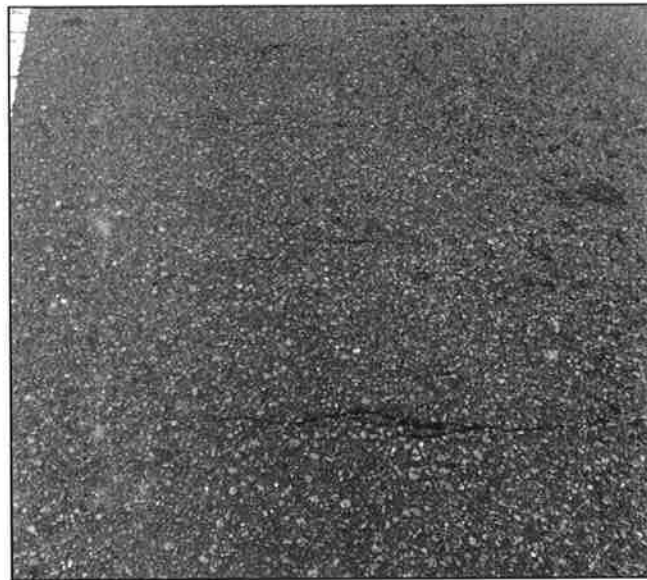
Gambar 5: Kerosakan Jalan Jenis *Longitudinal Cracks*

Terdapat kerosakan jenis ini di lokasi kemalangan, tahap kerosakan berada pada **tahap rendah**. Jadual 10 menunjukkan tahap kerosakan bagi *Longitudinal Cracks*.

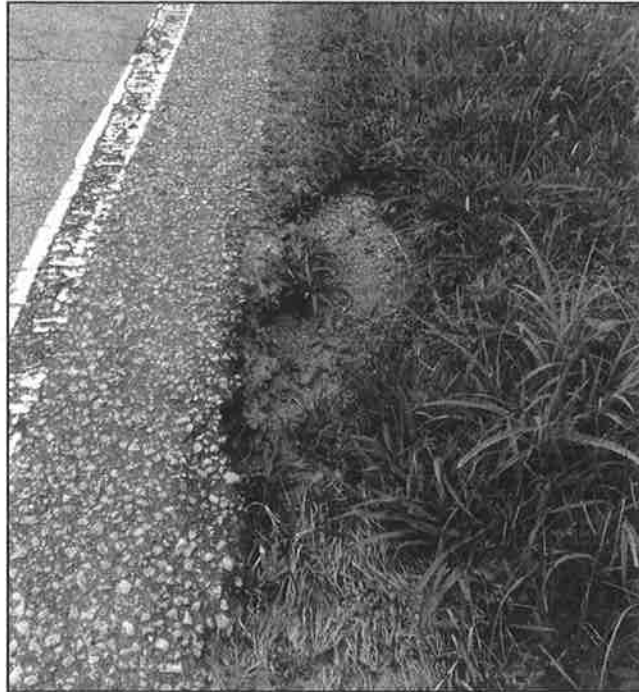
Gambar 6: Kerosakan Jalan Jenis *Edge Drop-Off*

Terdapat *edge defect* di Kupang-Gerik. Antara punca-punca berlakunya *edge defect* ini adalah disebabkan oleh kerja penurapan hanya di laluan utama jalan tanpa menurap bahu jalan, bahu jalan (bahan) tiada rintangan hakisan dan lelasan. Gambar 6 merupakan keadaan *Edge Drop-Off* yang ditemui di lokasi siasatan dan Jadual 11 menunjukkan tahap kerosakan bagi *Edge Drop-Off*.

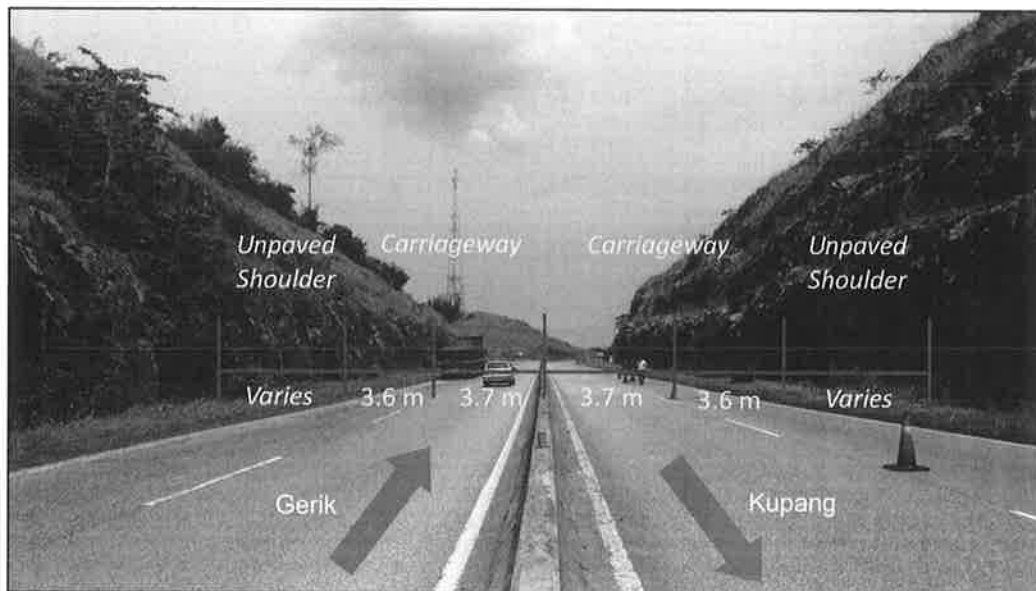
Gambar 7: Keratan Rentas Jalan

Berdasarkan rekod siasatan, tidak dinyatakan kategori piawai jalan berkenaan. Walaubagaimanapun, memandangkan jalan ini merupakan jalan persekutuan utama, maka perbandingan dibuat berdasarkan piawaian jalan R5. Semakan mendapati lebar jalan memenuhi keperluan lebar lorong (*A Guide on Geometric Design of Roads (ATJ 8/86 (Pind. 2015)), Table 5-2: Lane and Marginal Strip Width dan 5.3A Usable Shoulder Width (Rural)*).

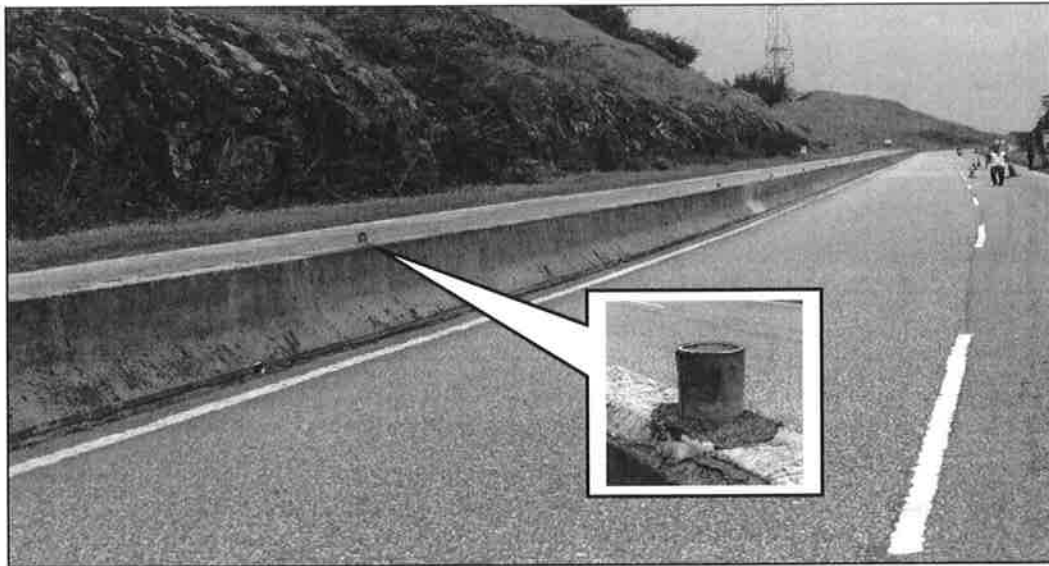
Gambar 8: Median Jenis Konkrit (*New Jersey Barrier*) dan Pemantul Cahaya

Berdasarkan pemerhatian di tapak, didapati terdapat pembahagi tengah (median) jalan jenis konkrit - *New Jersey Barrier*. Selain itu, terdapat pemantul cahaya dipasang pada median ini yang tidak mengikut spesifikasi (*REAM-GL9/2006, Guidelines on Design and Selection of Longitudinal Traffic Safety Barrier*).

- d) Memasang pemantul cahaya pada median jalan
- e) Menggantikan penghadang jalan jenis *w-beam* di selekoh dengan *New Jersey Barrier* beserta pemantul cahaya

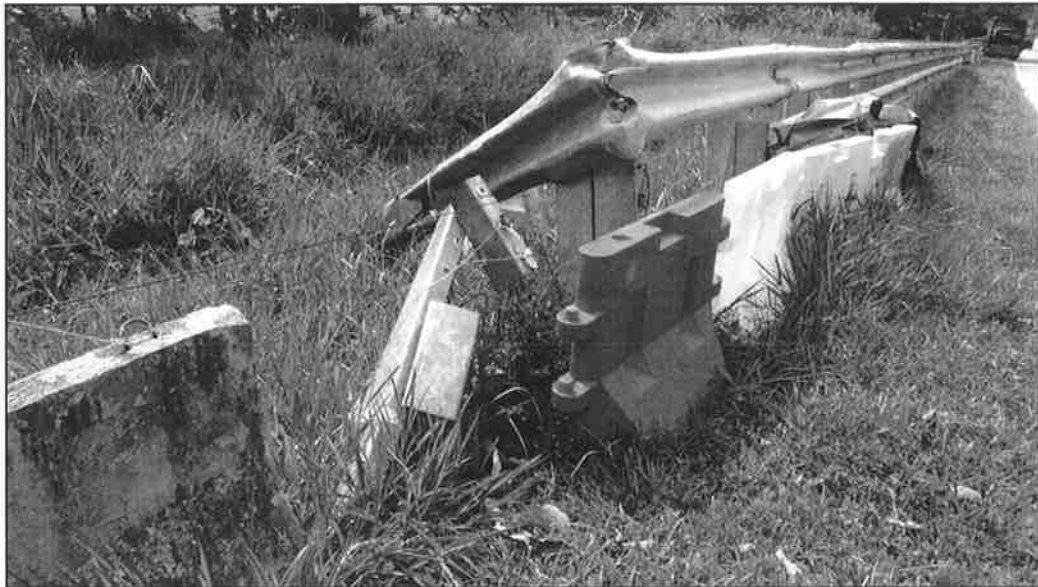
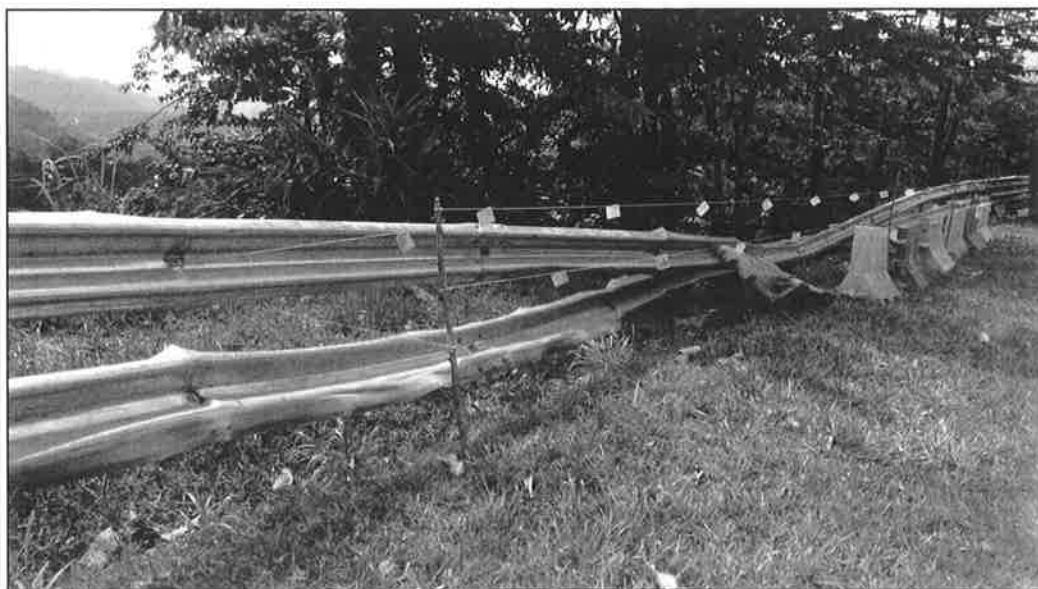
Terdapat penghadang jalan jenis *w-beam* dipasang di selekoh lokasi kemalangan bagi tujuan keselamatan pengguna jalanraya. Gambar 9 dan Gambar 10 menunjukkan penghadang jalan yang telah rosak akibat daripada impak kemalangan.

Gambar 9: Penghadang Jalan Yang Telah Rosak Akibat Perlanggaran Semasa Kemalangan

Gambar 10: Penghadang Jalan Yang Telah Rosak Akibat Perlanggaran Semasa Kemalangan

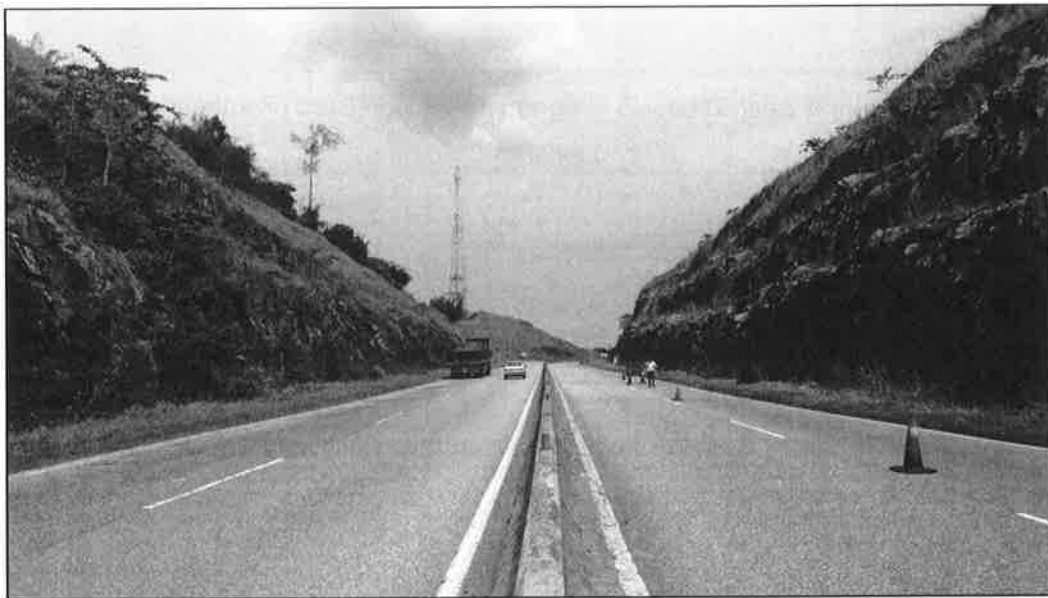
Gambar 11: Tiada Lampu Jalan Di Lokasi Kemalangan

Berdasarkan pemerhatian di lokasi tersebut, tiada lampu jalan disediakan bagi menerangi jalan tersebut pada waktu malam (Gambar 11). Walaubagaimanapun, terdapat satu tiang lampu di bawah Program Teknologi Baru (Pemasangan *Solar Lighting*) Cawangan Jalan Ibu Pejabat JKR Malaysia Kuala Lumpur. Menurut JKR Daerah Hulu Perak, lampu ini tidak berfungsi. Gambar 12 menunjukkan tiang lampu di bawah Program Teknologi Baru (Pemasangan *Solar Lighting*) tersebut.

- a) Tiada lampu jalan di lokasi kemalangan. Hanya terdapat sebatang tiang lampu Program Teknologi Baru JKR yang tidak berfungsi
- b) Nilai kesendengan maksimum bagi selekoh di laluan ini yang melebihi keperluan kesendengan yang dibenarkan untuk halaju 90 km/j
- c) Kekurangan aspek delinasi seperti pemantul cahaya, RRPM, tiang *delineator* di lokasi kemalangan

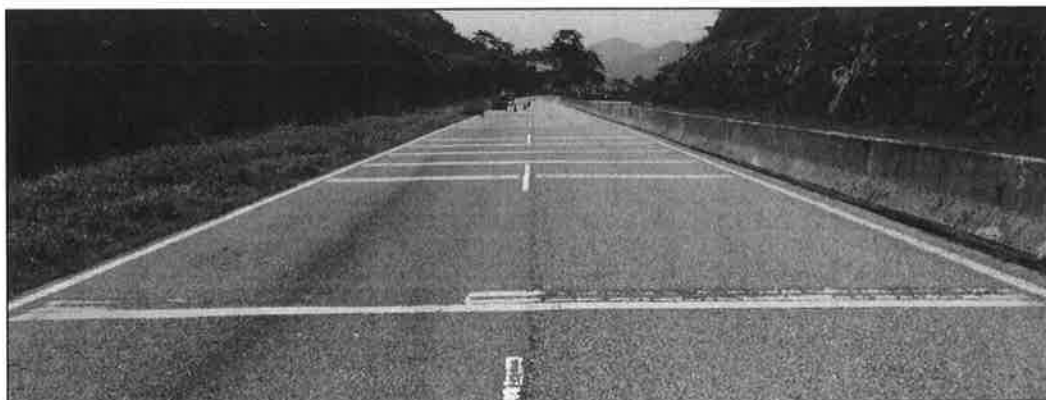
Gambar 16: Jalur Rentas Kuning Kelompok/Amaran Di Lokasi Kemalangan

Berdasarkan jadual di atas, didapati tebal dan lebar jalur adalah mematuhi kehendak minimum piawaian. Walaubagaimanapun, terdapat jalur rentas yang telah pudar dan kurang ketebalan. Gambar 16 menunjukkan jalur rentas yang di pasang pada jajaran lurus sebelum selekoh.

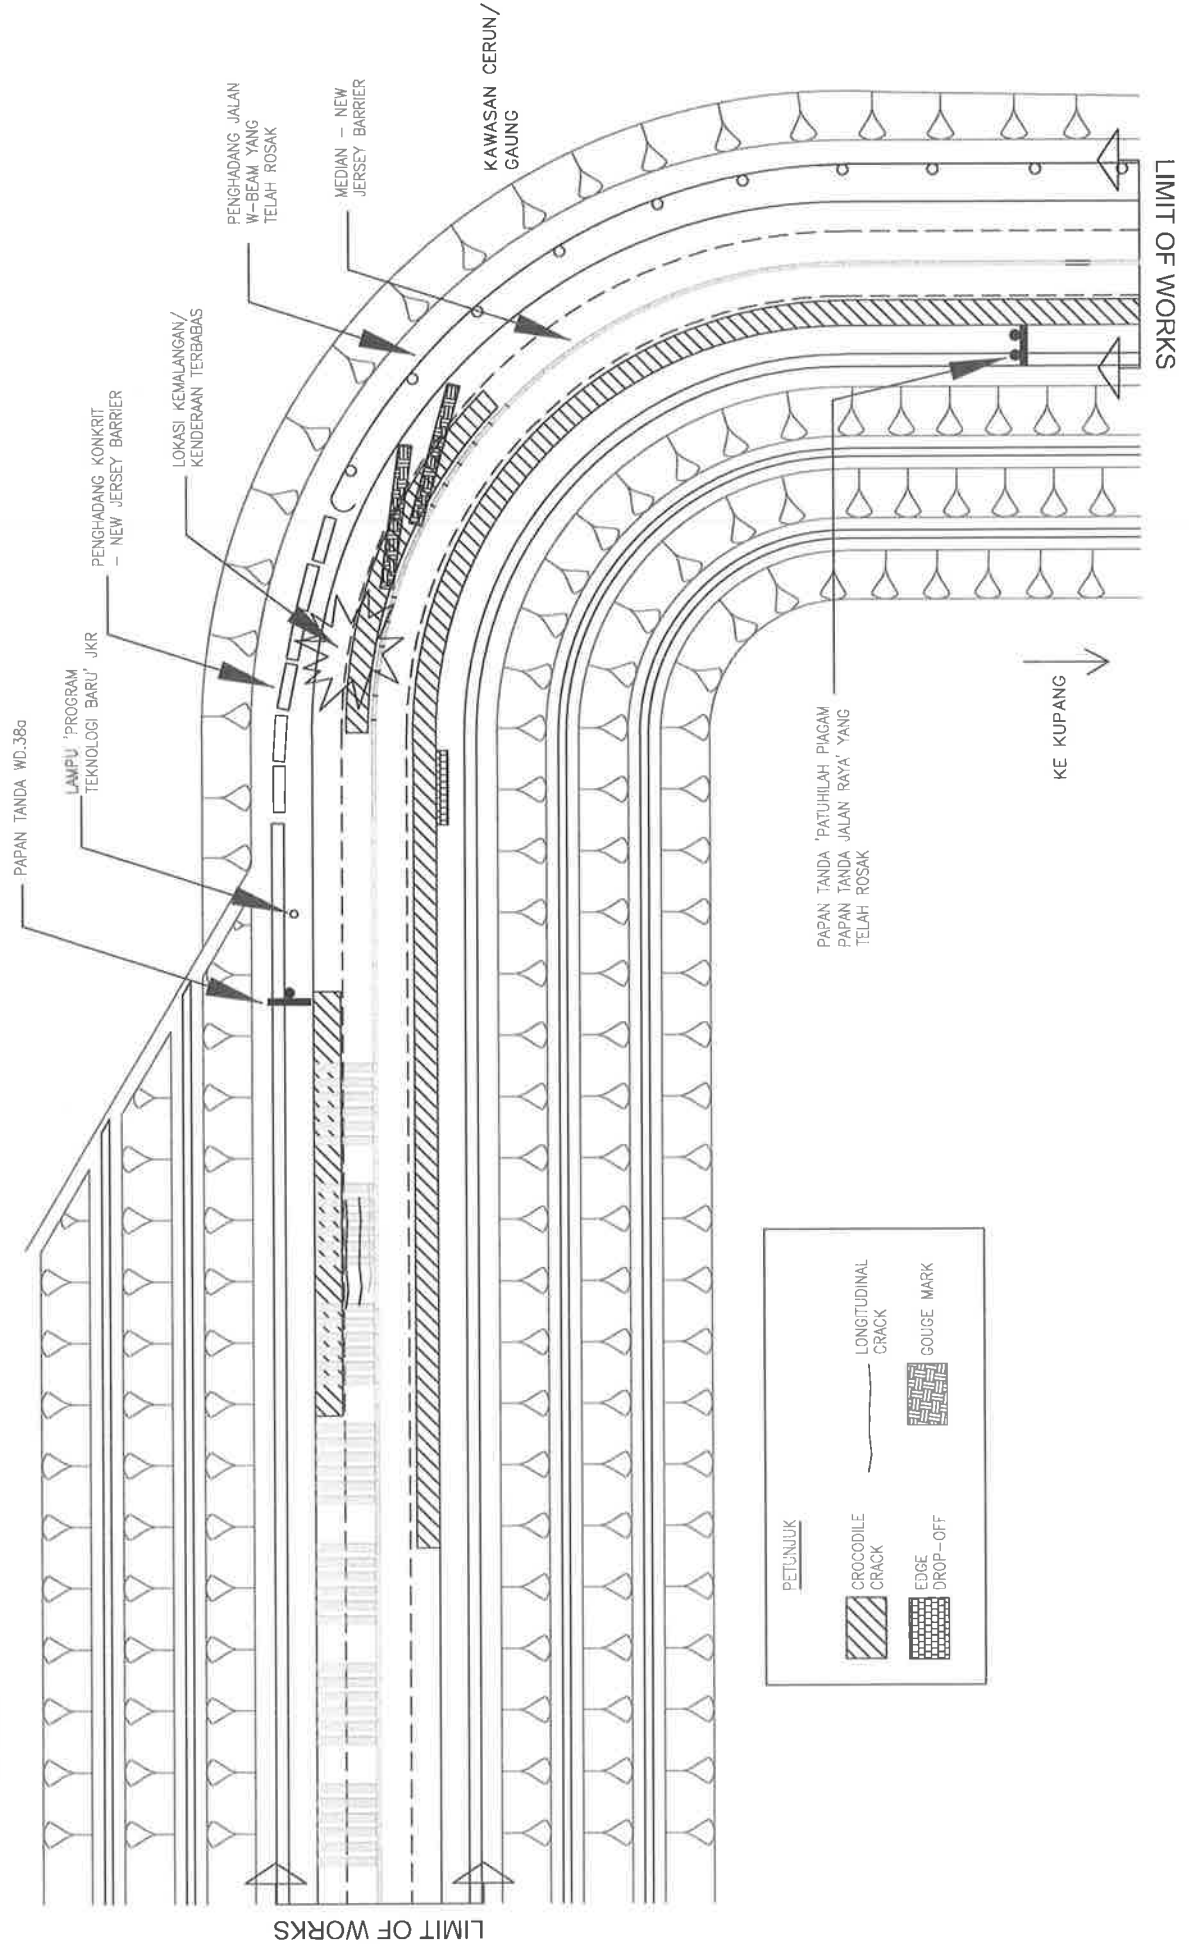
DEFECT MAPPING

Berdasarkan pemerhatian di tapak, terdapat beberapa jenis kerosakan jalan yang telah dikesan di lokasi ini iaitu *crocodile cracks*, *longitudinal cracks* dan *edge drop-offs*. Rujuk lukisan *defect mapping* (Lampiran E) untuk lokasi kerosakan jalan.
