**LAPORAN AWALAN SIASATAN KEMALANGAN JALAN RAYA F0001 DI KM
44.5 SEKSYEN 641.90, JALAN IPOH-KUALA KANGSAR, DAERAH KUALA
KANGSAR, PERAK DARUL RIDZUAN**

**DISEDIAKAN OLEH :
BAHAGIAN KEJURUTERAAN FORENSIK
FORENSIK DAN SOKONGAN TEKNIKAL
PAKAR KEJURUTERAAN JALAN & JAMBATAN
CAWANGAN JALAN
IBU PEJABAT JKR MALAYSIA**

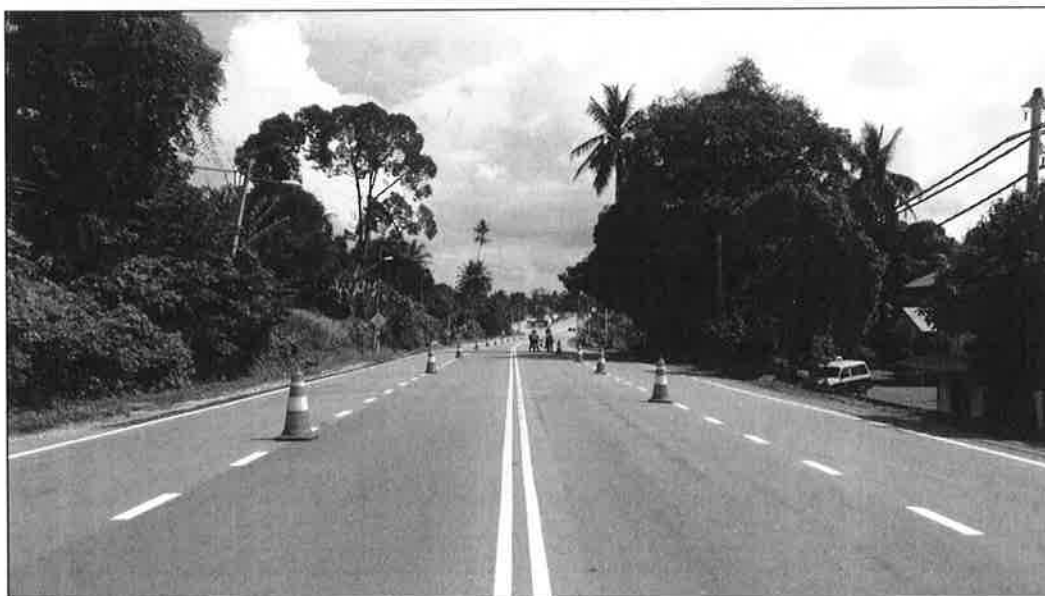
Gambar 1: Jarak Penglihatan Arah Kuala Kangsar-Sungai Siput

Pemerhatian di tapak mendapati lokasi kejadian kemalangan berada di jalan lurus. Jalan di lokasi kejadian ini adalah kategori Jalan Tunggal 4 Lorong (*4-lane single carriageway*). Ianya dipisahkan dengan garisan berkembar. Gambar 1 menunjukkan lokasi kemalangan arah ke Kupang.

Berdasarkan Garis Panduan Arah Teknik (Jalan) 8/86, *A Guide on Geometric Design of Roads*, Table 4-1 *Minimum Stopping Sight Distance* jarak penglihatan

minima yang diperlukan bagi kelajuan 60 km/j adalah 85 m. Justeru itu, jarak penglihatan pemandu adalah mencukupi untuk melihat kenderaan atau halangan yang berada di lokasi ini.

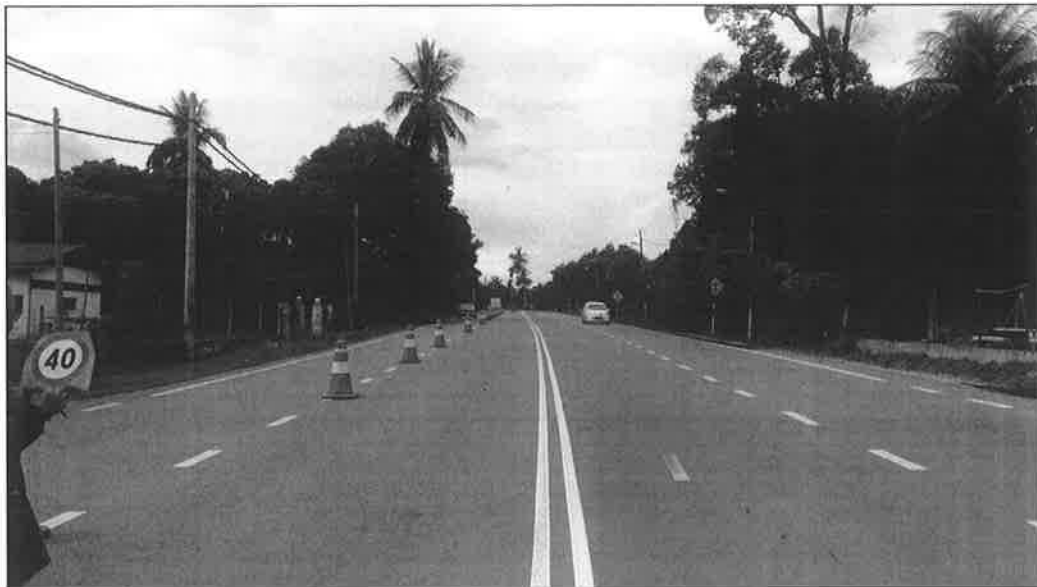
Gambar 2: Jajaran Ufuk Dari Sungai Siput ke Kuala Kangsar

Jajaran ini merupakan jalan yang agak lurus (Gambar 2).

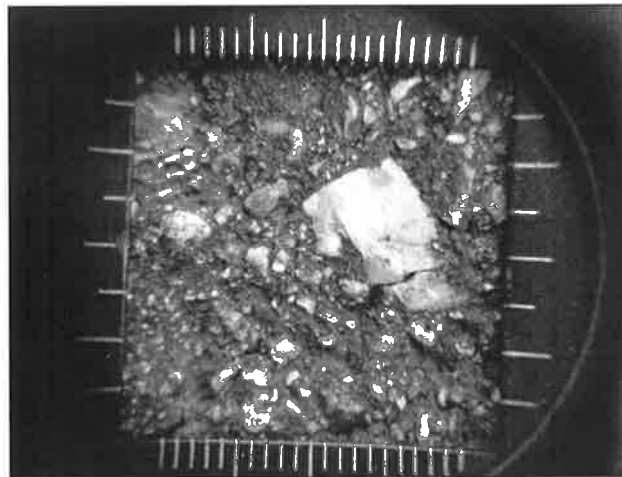
Gambar 3: Permukaan Pavemen

Jenis permukaan pavemen di lokasi ini adalah pavemen boleh lentur (*flexible pavement*). Berdasarkan maklumat daripada JKR Kuala Kangsar, agregat yang digunakan adalah bersaiz 14 mm. Gambar 3 menunjukkan tekstur permukaan pavemen dari jarak dekat.

Hasil kajian menunjukkan bahawa nilai *Mean Texture Depth (MTD)* yang diperolehi secara puratanya adalah **0.43 mm**. Nilai ini diklasifikasikan sebagai *microtexture* iaitu kurang daripada 0.50 mm. Ini boleh meningkatkan risiko kemalangan ketika hujan disebabkan air bertakung di atas permukaan jalan.

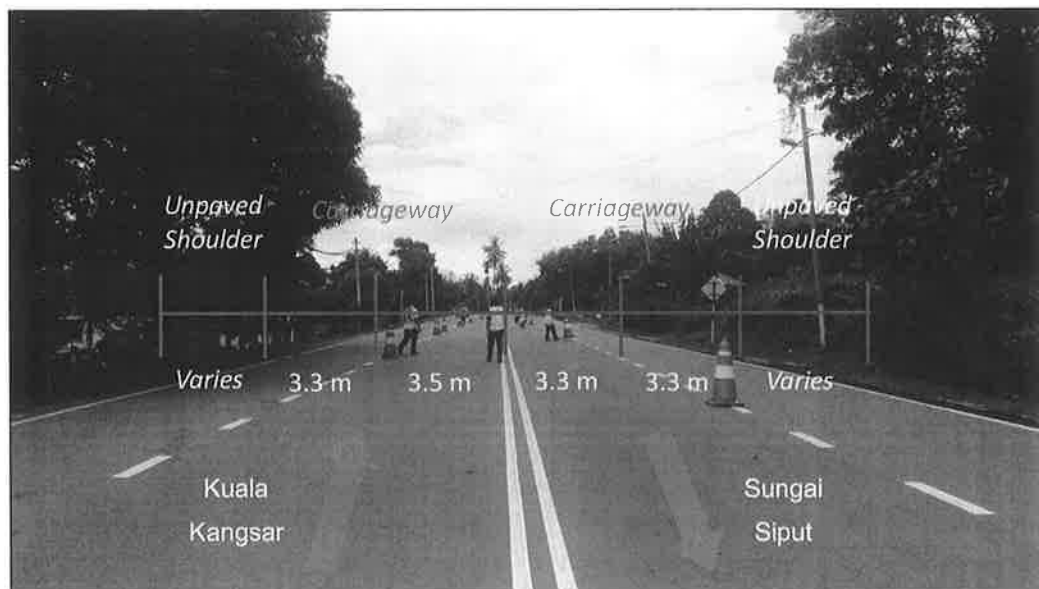
Gambar 4: Keratan Rentas Jalan

Daripada pemerhatian, keratan rentas jalan di lokasi kejadian adalah Jalan Tunggal 4 Lorong. Ukuran kelebaran jalan dan bahu jalan di lokasi siasatan kemalangan telah diukur seperti Gambar 4 di bawah:

Berdasarkan rekod siasatan, tidak dinyatakan kategori piawai jalan berkenaan. Walaubagaimanapun, memandangkan jalan ini merupakan jalan persekutuan utama, maka perbandingan dibuat berdasarkan piawaian jalan R5. Semakan mendapati lebar jalan tidak memenuhi keperluan lebar lorong (*A Guide on Geometric Design of Roads (ATJ 8/86 (Pind. 2015)), Table 5-2: Lane and Marginal Strip Width dan 5.3A Usable Shoulder Width (Rural)*).

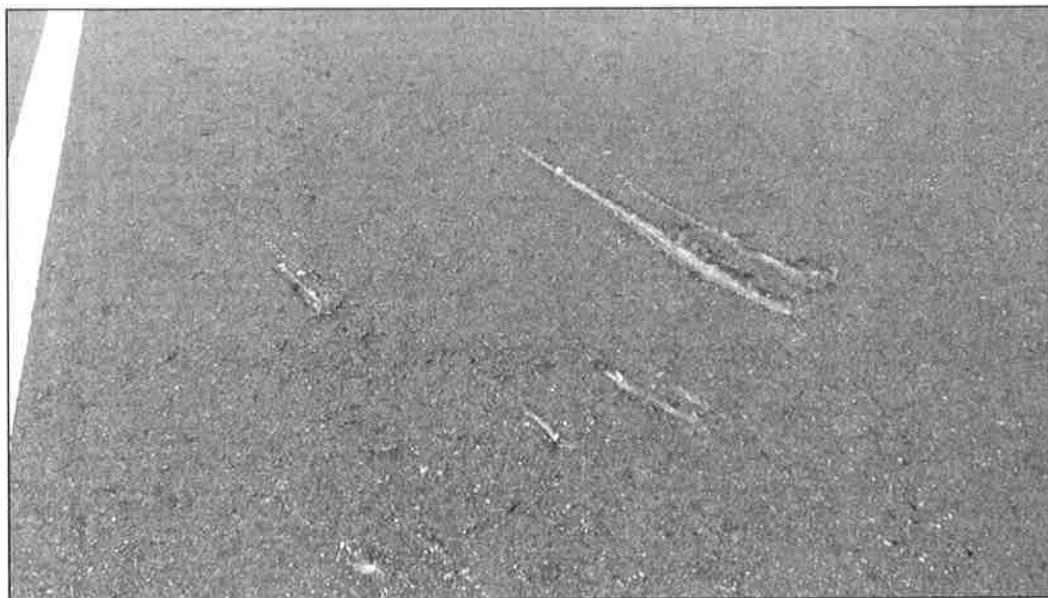
Gambar 5: *Skid marks*

Terdapat beberapa kesan kemalangan akibat impak pertembungan dikesan pada permukaan pavemen di lokasi kemalangan iaitu *gouge marks* dan *skid marks* (Gambar 5 dan Gambar 6). Rajah 5 pula menunjukkan *mapping* bagi kesan-kesan kemalangan.

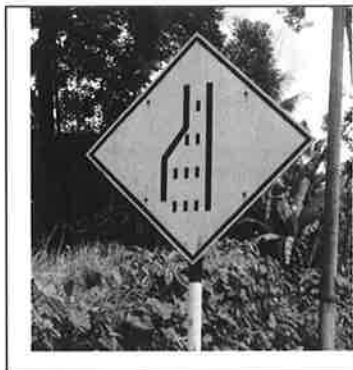
Gambar 7: Papan Tanda Jalan Semakin Sempit (WD. 21) di Arah Kuala Kangsar-Sungai Siput

Bil.	Jenis Papan Tanda	Arah	Warna	Jenis	Cd/lx/m ²
1	Jalan Semakin Sempit (WD. 21)	Ke Sungai Siput	Kuning	HIP	202 > 135
2	Simpang Kanan (WD. 27b)	Ke Sungai Siput	Kuning	HIP	253 > 135
3	Simpang Kiri (WD. 27c)	Ke Sungai Siput	Kuning	HIP	346 > 135

- a) Memasang papan tanda Peringatan Di Zon Had Laju (WD. 51) bagi kedua-dua arah
- b) Memasang RRPM di garisan berkembar, sebanyak dua (2) biji pepaku jalan perlu dipasang di kiri dan kanan garisan tersebut. Pepaku dipasang dengan jarak sela 6 meter dan juga sekurang-kurangnya 70 meter di bahagian jajaran lurus. Ini akan meningkatkan tahap delinasi ketika hujan dan waktu malam
- c) Memasang jalur bergetar (*rumble strips*) di garisan tengah jalan
- d) Mengecat semula *centre line*, *edge line* dan *double line* agar ketebalan garisan dapat mencapai nilai minima yang ditetapkan piawaian

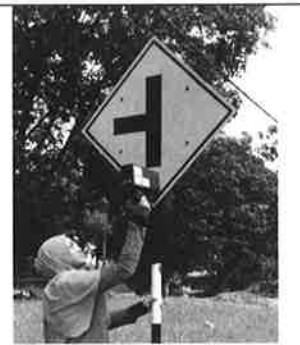
Gambar 9: Papan Tanda Simpang Kiri (WD. 27c) di Arah Kuala Kangsar-Sungai Siput

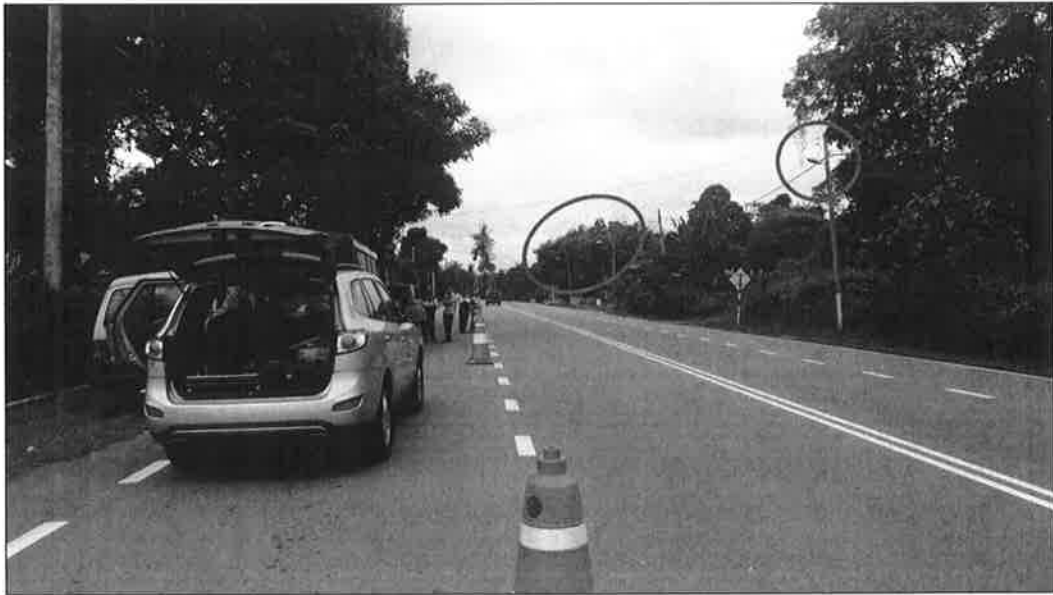
Gambar 10: Lampu Jalan Di Lokasi Siasatan

Berdasarkan maklumat daripada JKR Kuala Kangsar, semua lampu jalan adalah berfungsi dengan baik. Gambar 10 menunjukkan lampu jalan di lokasi siasatan.

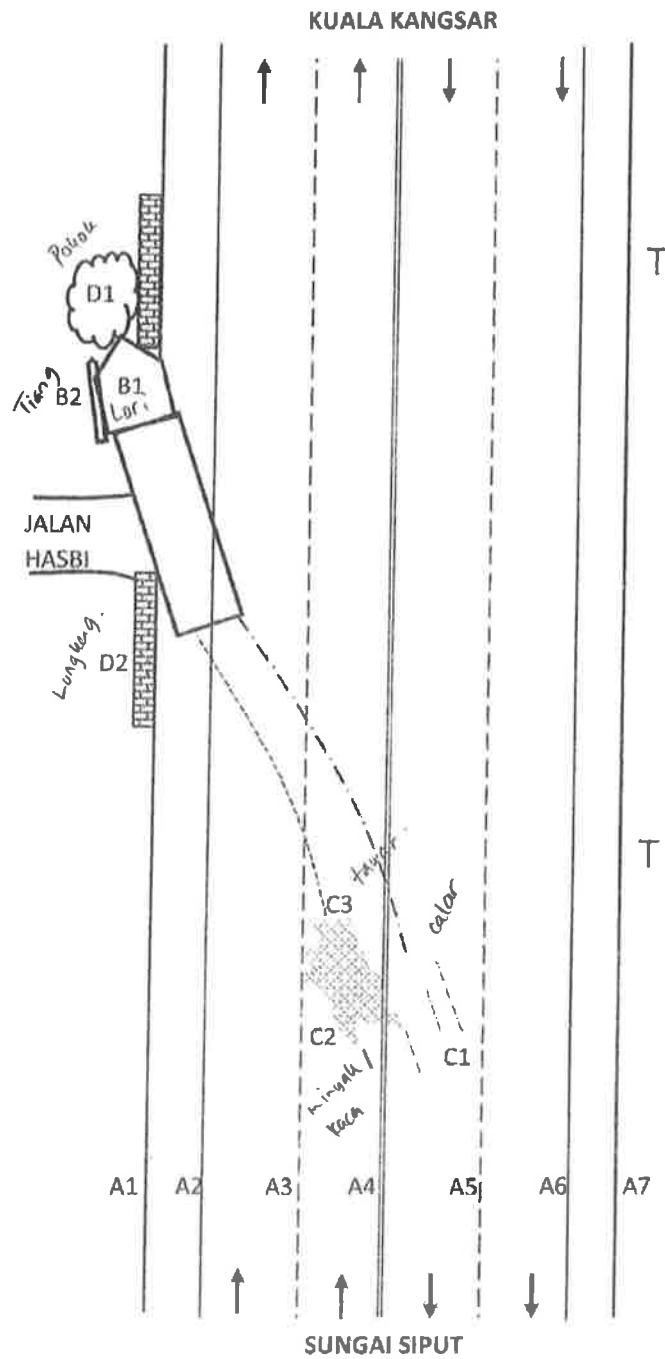
RAJAH KASAR TEMPAT KEJADIAN
RPT NO : 2353/2018
TARIKH PENGADUAN : 14/09/2018 @ 2000 HRS
TEMPAT KEJADIAN : KM 44.5 KG JAMUAN,KATI (JALAN IPOH-TAIPING)

- A1 : Bahu jalan sebelah kiri hala ke kuala kangsar**
- A2 : Garisan putih memanjang kiri hala ke kuala kangsar**
- A3 : garisan putih putus-putus pembahagi lorong berkembar hala ke Kuala Kangsar**
- A4 : Garisan putih berkembar pembahagi empat lorong**
- A5 : Garisan putih putus-putus pembahagi lorong berkembar hala ke Kuala Kangsar**
- A6 : Garisan putih memanjang kiri hala ke Sg. Siput**
- A7 : Bahu jalan kanan hala ke Sg. Siput**
- D1 : Pokok**
- D2 : Longkang**
- B1 : M/Lori TE 3899**
- B2 : Tiang eletrik (KK B17/1)**
- C1 : Kesan calar**
- C2 : Kesan minyak & pecahan kaca**
- C3 : Kesan tayar**

A1	ke	A2 = 1.00 meter	C1	ke	C3 = 5.00 meter
A2	ke	A3 = 3.00 meter	C1	ke	B1 = 13.00 meter
A3	ke	A4 = 3.00 meter			
A4	ke	A5 = 3.00 meter			
A5	ke	A6 = 3.00 meter			
A6	ke	A7 = 1.00 meter
