**LALUAN PERSEKUTUAN FT001, SEKSYEN 808, JALAN ALOR
SETAR - BUTTERWORTH, DAERAH KUALA MUDA, KEDAH
DARUL AMAN**

LAPORAN MEMPERELOK
KAWASAN BERBAHAYA 2021

Disediakan oleh :
Bahagian Kejuruteraan Forensik Jalan,
Pakar Kejuruteraan Jalan Dan Jambatan
Cawangan Jalan,
Ibu Pejabat JKR Malaysia,
Tingkat 25, Menara PJD,
Jalan Tun Razak,
50400 Kuala Lumpur.

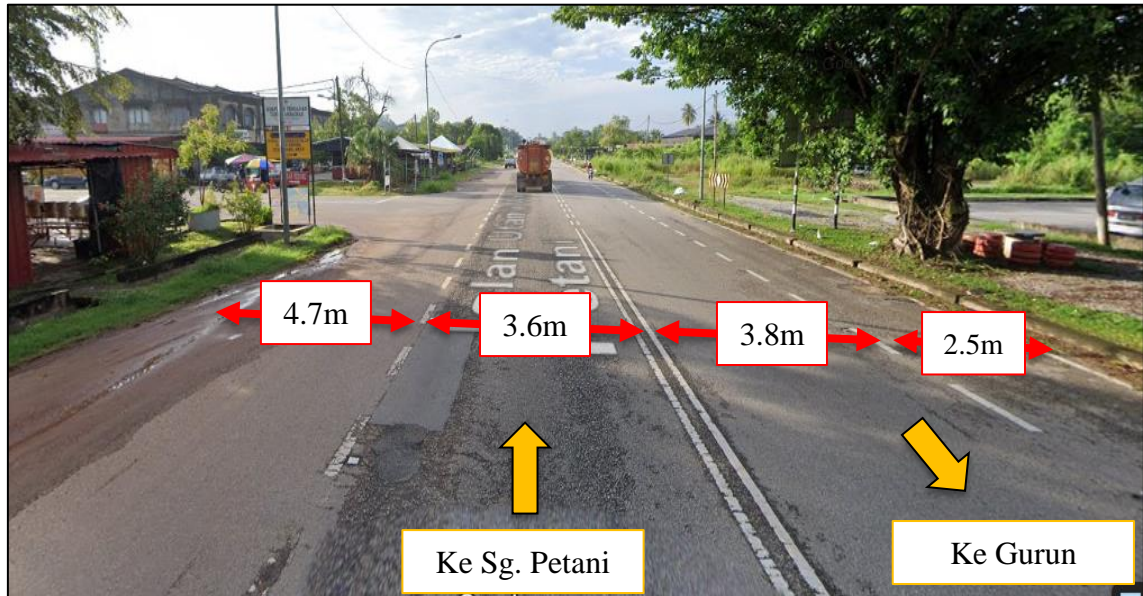
Gambar 1: Lebar jalan di kawasan persimpangan

Hasil data cerapan dari pihak daerah, lebar jalan dari kedua-dua arah tidak konsisten dan tidak mengikut spesifikasi piawai. Lebar lorong dari arah Sg. Petani ke Gurun yang sempit iaitu 2.5 m tidak mencukupi untuk kenderaan berat berselisih. Manakala, 4.7m adalah lebar jalan berhampiran kawasan persimpangan dari Sg. Petani ke Gurun. keadaan ini menyebabkan kekeliruan di laluan samada laluan motosikal dan *deceleration lane* sebelum masuk ke persimpangan. Terdapat lorong motosikal 200m dari kawasan persimpangan iaitu dari arah Gurun ke Sg. Petani.

Berdasarkan maklumat dari JKR daerah, terdapat beberapa isi yang ditemui antaranya lebar jalan yang tidak konsisten dan tidak mengikut piawai untuk jenis jalan R5. Keadaan ini boleh menyebabkan bahaya bagi kenderaan berat untuk berselisih dengan kenderaan lain. Bagi isu ini, garisan jalan di kawasan persimpangan ini perlu di betulkan (*realign road marking*). Selain itu, laluan ini perlu membuat kerja-kerja naik taraf bagi mengatasi isu lorong sempit dari arah Sg.Petani ke Gurun iaitu selepas jambatan. Tambahan itu, pemasangan RRPM pada garisan tengah jalan pada kawasan ini boleh membantu pengguna jalan raya yang menggunakan laluan ini. Walaubagaimanapun, kerja-kerja naiktaraf lorong ini memerlukan tindakan jangka panjang.

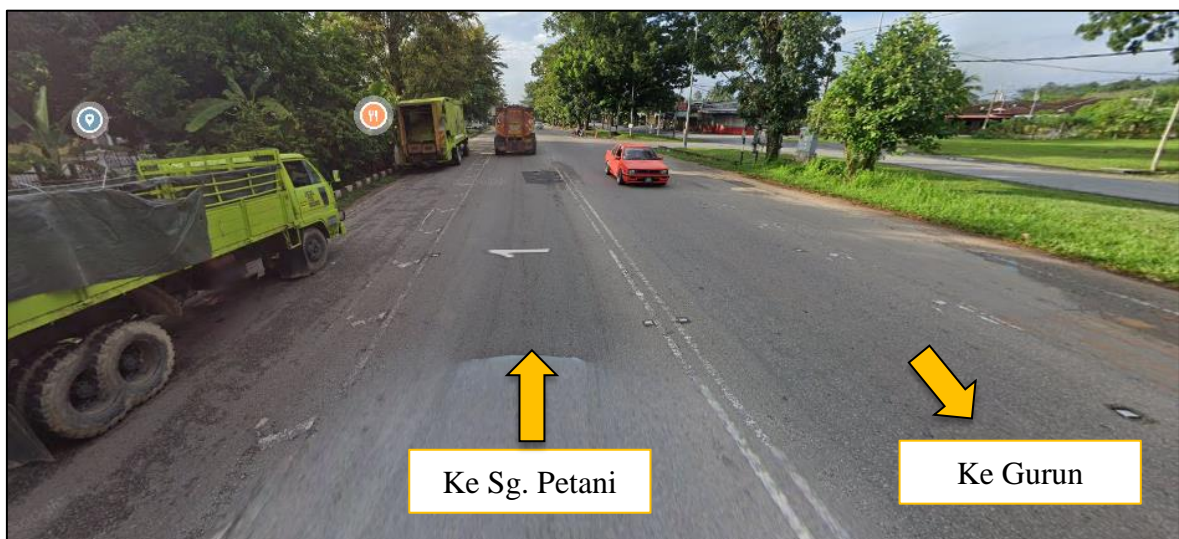
Gambar 2 : Lorong motosikal 200m dari persimpangan kawasan kerap kemalangan.

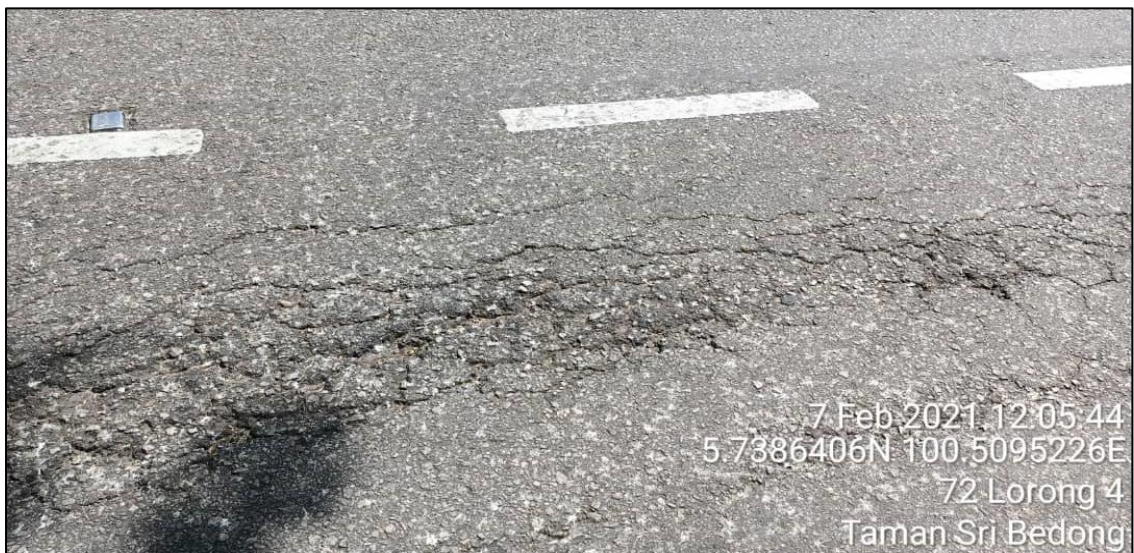
Hasil dari makluman daerah, terdapat kerosakan jalan jenis *crocodile crack* pada laluan ini. kerosakan jalan *crocodile crack* adalah berada pada tahap sederhana. Jika tidak dilakukan rawatan boleh mengakibatkan jalan semakin rosak. Selain itu, di kawasan persimpangan ini, tiada tandaan jalan jenis anak panah dan konflik bagi kenderaan yang ingin masuk ke kawasan perumahan tersebut. Keadaan ini boleh menyebabkan konflik bagi kenderaan yang ingin masuk ke kawasan perumahan tersebut. Kawasan persimpangan ini juga yang gelap kerana pokok besar pada bahagian bahu jalan yang boleh mendatangkan bahaya kepada pengguna jalan raya.

Gambar 3: Kerosakan jalan jenis *crocodile crack*.

Seterusnya bagi isu kerosakan jalan dan tiada tandaan jalan pada persimpangan ini, adalah dicadangkan untuk menurap kembali jalan yang mengalami kerosakan bagi mengelakkan kerosakan menjadi lebih teruk. selain itu, tandaan jalan jenis anak panah perlu dicat pada kawasan persimpangan ini bagi mengelakkan konflik kepada pengguna jalan raya.

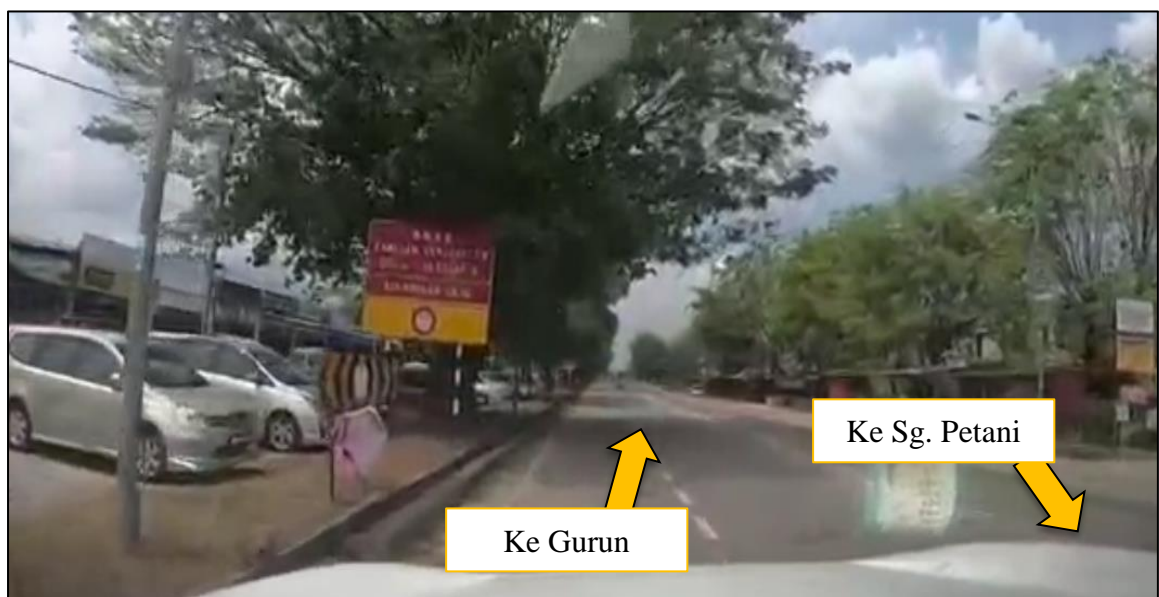
Gambar 4 : Pokok yang berada di bahu jalan yang menyebabkan jalan menjadi bertambah gelap pada waktu malam.

Keadaan pokok-pokok yang berada di kawasan bahu jalan perlu di selenggara dengan baik supaya tidak mengganggu pengguna jalan raya. selain itu, lampu jalan juga dicadangkan untuk dipasang pada laluan ini, kerana keadaan laluan ini yang gelap pada waktu malam mendatangkan bahaya kepada pengguna.

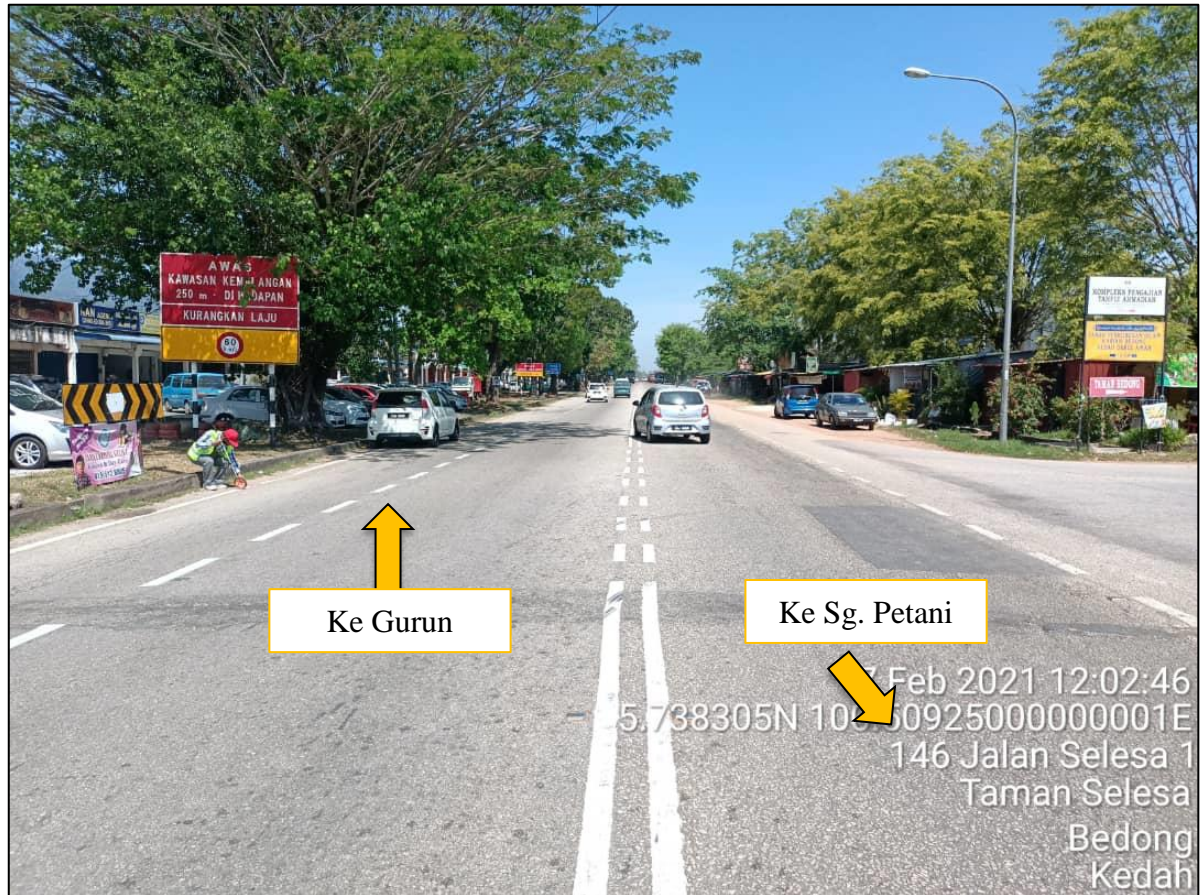
Gambar 5: Tiada *storage lane* di kawasan persimpangan ini.

Hasil dari makluman JKR daerah, kawasan persimpangan ini adalah simpang masuk ke (3) kawasan perumahan. Laluan ini merupakan laluan utama antara Sungai Tok Pawang Bedong ke Sungai Petani. Tiada ruang *storage lane* disediakan di kawasan persimpangan ini. keadaan ini menyebabkan kemalangan jenis langgar belakang boleh berlaku kerana pengguna lain tidak peka tentang kenderaan hadapan yang berhenti untuk masuk ke simpang.

Bagi mengatasi isu kemalangan belakang dari kawasan persimpangan ini, *storage lane* perlu dibuat pada laluan persimpangan ini bagi mengelakkan konflik. kawasan persimpangan ini merupakan simpang masuk ke (3) kawasan perumahan. Justeru itu, banyak kenderaan yang menggunakan simpang ini. Selain itu, *cross hatching* di kawasan persimpangan ini perlu dibina dan dicat dengan permukaan jalan berwarna. Permukaan jalan yang berwarna dapat menambahbaik tahap delinasi, meningkatkan kesedaran pengguna jalan serta meningkatkan pematuhan terhadap peraturan lalulintas jalan.
