## **JABATAN KERJA RAYA MALAYSIA**

**LALUAN PERSEKUTUAN FT003 JALAN KOTA BHARU –  
KUALA TERENGGANU, SEKSYEN 646, BESUT, TERENGGANU**

### **LAPORAN MEMPERELOK KAWASAN BERBAHAYA 2020**

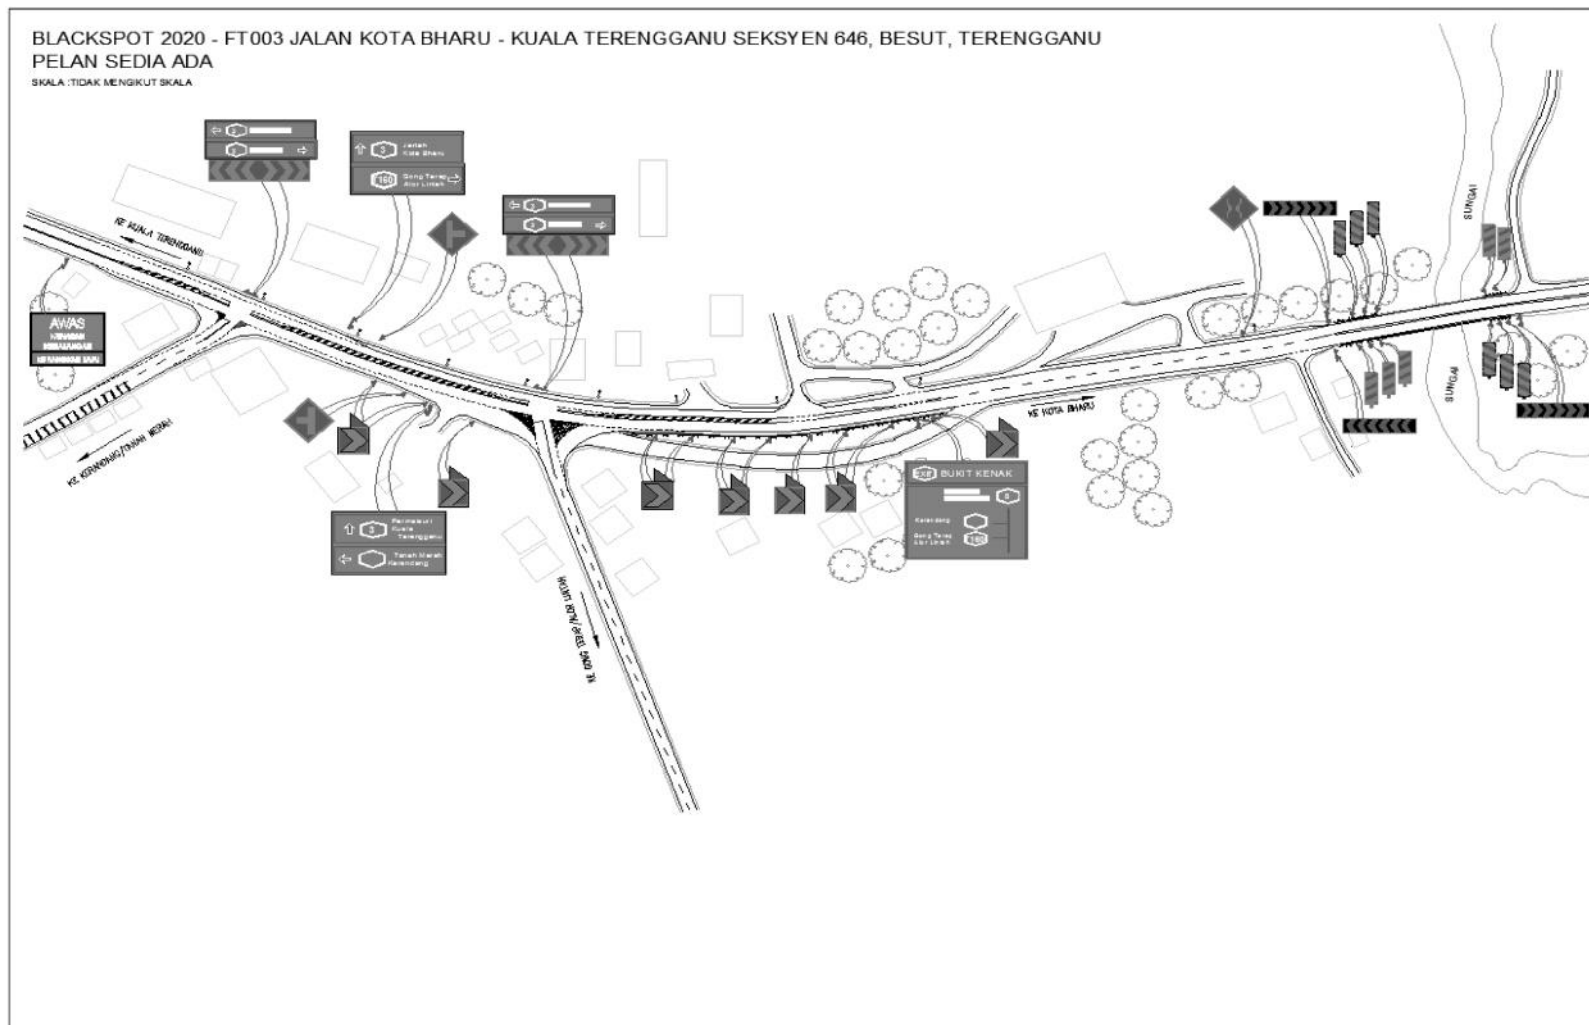
**Rajah 5.1: Jalan sedia ada**

Berdasarkan kepada pemerhatian di lokasi *blackspot*, jalan ini merupakan jalan dua lorong *single carriageway* dimana terdapat dua (2) simpang-T yang berdekatan iaitu simpang ke Kerandang dan simpang ke Gong Terap dengan jarak anggaran antara dua (2) persimpangan tersebut adalah 160m. Setiap simpang dilengkapi dengan *acceleration lane* (*ac*), *deceleration lane* (*dc*), *storage lane* dan *merging lane*. Rujuk **Rajah 5.1**.

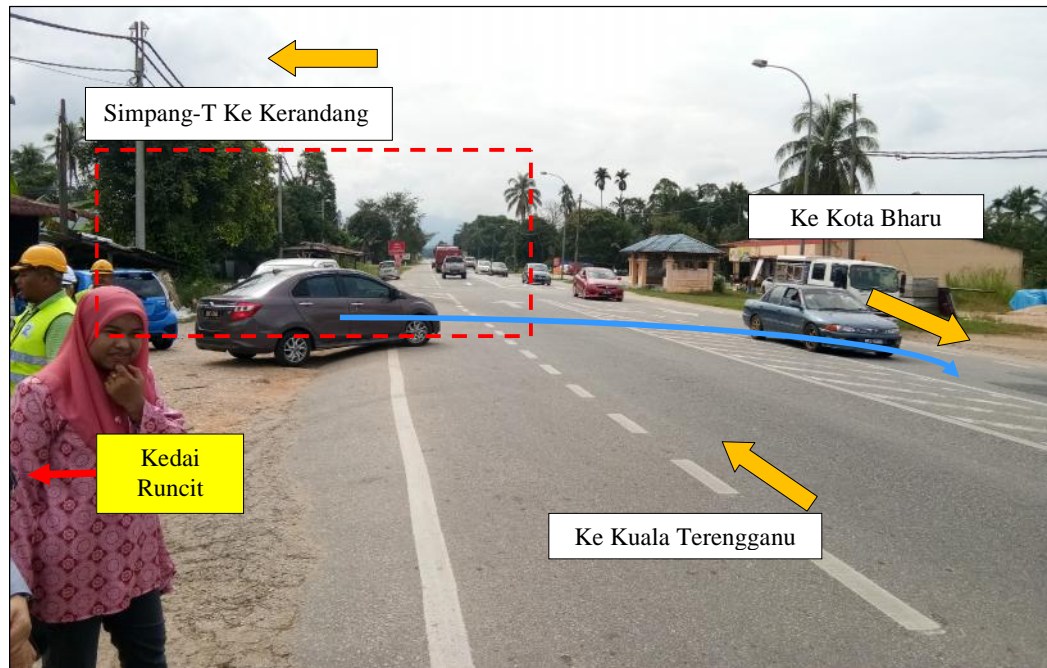
**Gambar 1** menunjukkan kenderaan membelok ke kanan (arah Kota Bharu) dari kedai runcit di sebelah kiri jalan. Perkara ini dilihat membahayakan pengguna jalan raya di kedua-dua arah sama ada dari arah Kota Bharu mahupun dari arah Kuala Terengganu.

Hal ini dikhuatiri berlakunya pelanggaran jenis *side collision* (kenderaan membelok ke kanan bertemu dengan kenderaan yang dipandu dari arah Kota Bharu ke arah Kuala Terengganu) dan *side swipe* (kenderaan membelok ke kanan bertemu dengan kenderaan yang datang dari arah Kuala Terengganu ke arah Kota Bharu) kerana kenderaan di laluan FT003 dilihat dipandu laju di kedua-dua arah berikutan faktor jalan yang lurus.

**Gambar 1:** Kenderaan membelok ke kanan membahayakan pengguna jalan raya dari arah Kota Bharu.

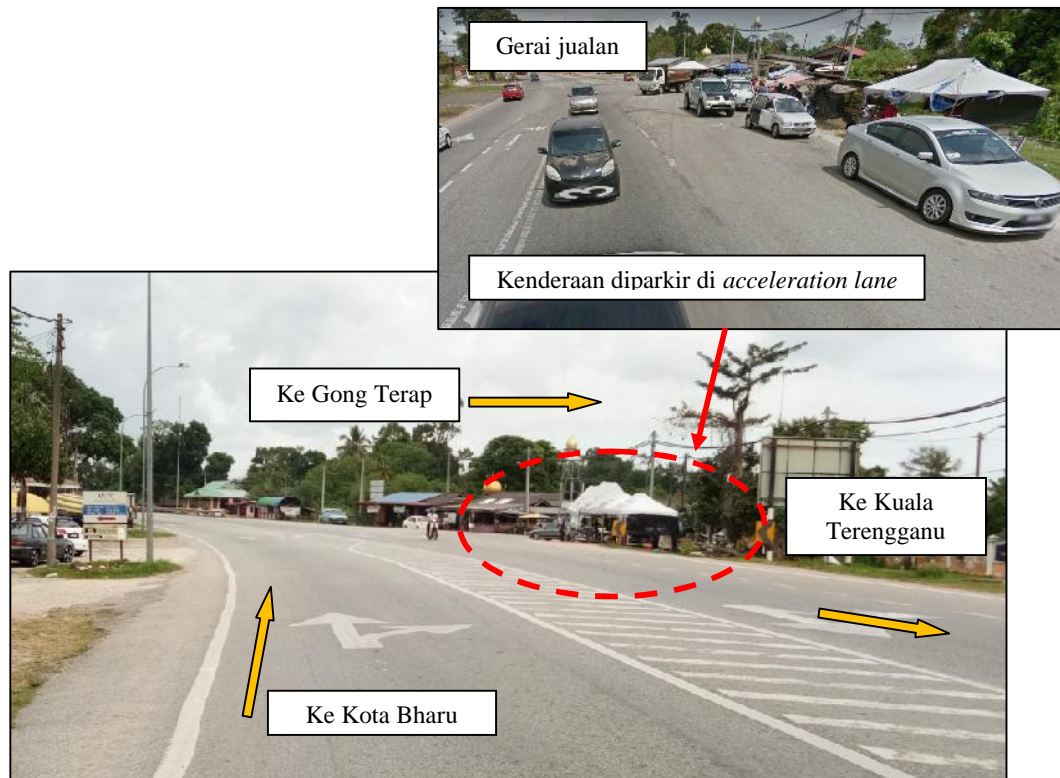
**Gambar 2** menunjukkan pengguna jalan raya menggunakan *acceleration lane* sebagai tempat parkir kenderaan mereka untuk ke gerai-gerai jualan sehingga mengganggu pengguna jalan raya di laluan FT003 Jalan Kota Bharu – Kuala Terengganu terutamanya bagi yang hendak keluar dari persimpangan. Manakala **Gambar 3** menunjukkan lokasi kedai runcit yang berdekatan dengan simpang-T Kerandang.

**Gambar 2:** Pengguna meletakkan kenderaan mereka di *acceleration lane* untuk ke gerai bersebelahan Laluan FT003.

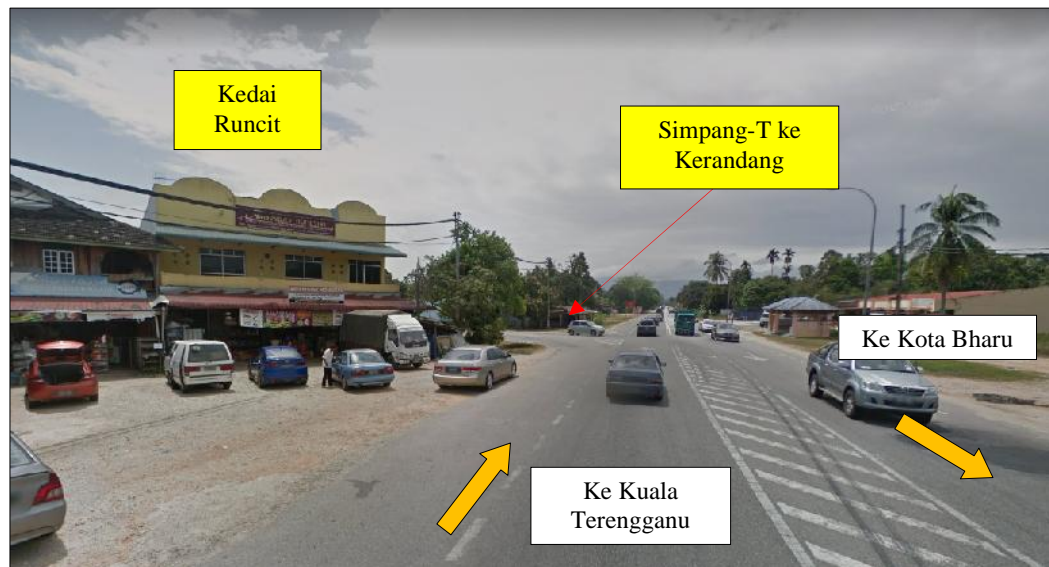
Lokasi gerai jualan dan kedai yang berdekatan dengan simpang turut memberi kesan terhadap *sight distance* pengguna jalan raya dari simpang-T Gong Terap dan simpang-T Kerandang untuk keluar ke arah Kuala Terengganu dan ke arah Kota Bharu. Aktiviti keluar dan masuk ke kedai-kedai dan lokasi kenderaan diparkir menyukarkan pengguna jalan raya menentukan jarak selamat untuk keluar dari persimpangan. Perkara ini juga dilihat boleh menyumbang kepada berlakunya kemalangan jenis *side collision*.

**Gambar 3:** Kedudukan kedai runcit adalah berdekatan dengan simpang-T Kerandang.

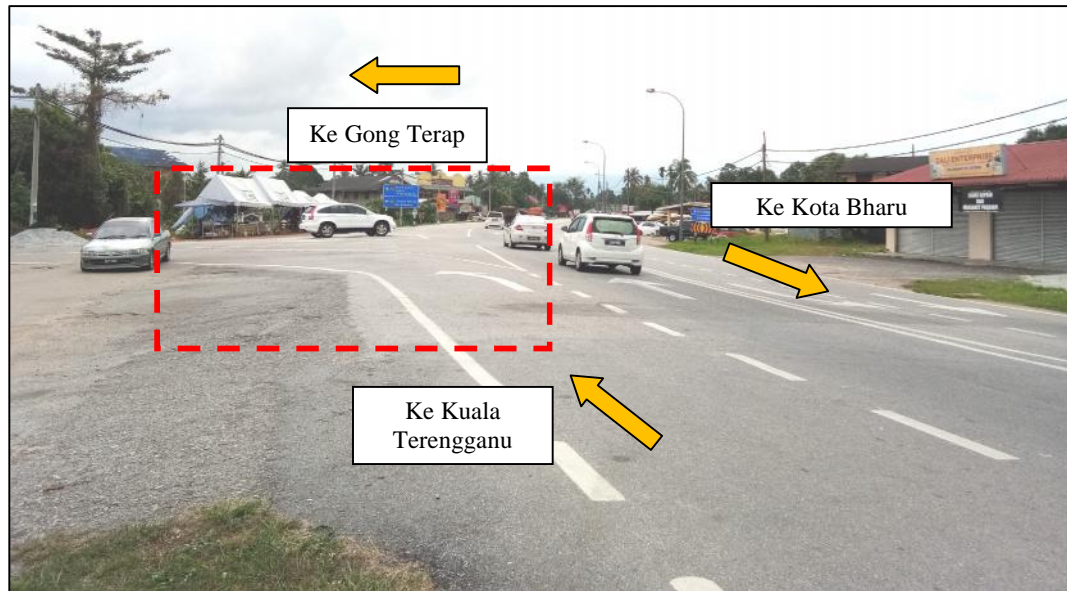
Kedudukan simpang yang terletak di selekoh turut mempengaruhi *sight distance* pengguna jalan raya untuk keluar dari simpang-T Gong Terap ke arah Kota Bharu. Pengguna jalan raya sukar menentukan jarak yang selamat untuk keluar dari simpang tersebut. **Gambar 4** menunjukkan kedudukan simpang-T Gong Terap yang berada di kawasan selekoh.

**Gambar 4:** Kedudukan simpang-T Gong Terap berada di kawasan selekoh.

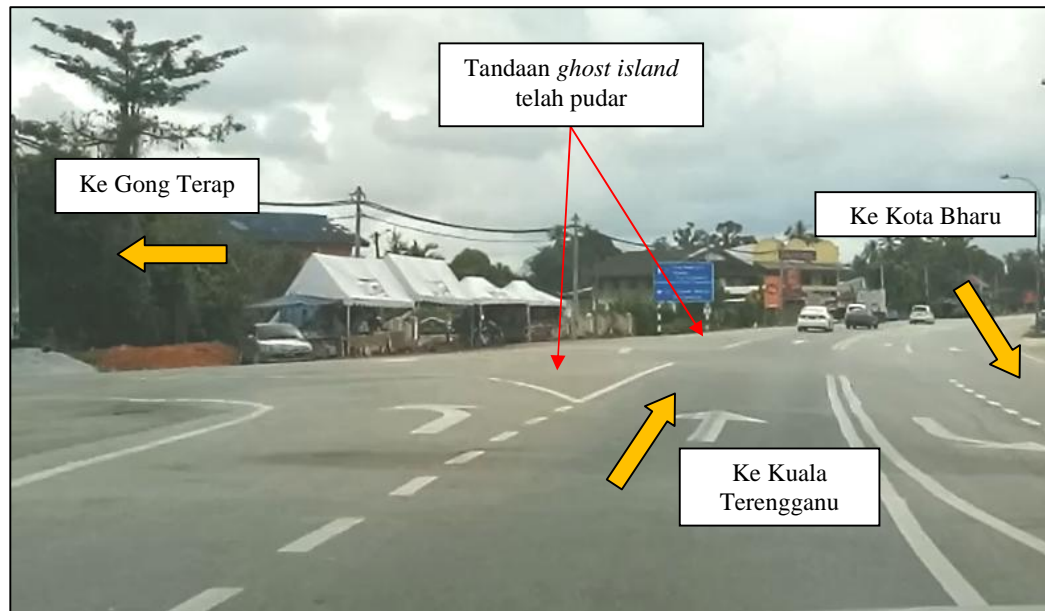
Pemerhatian dari segi delinasi jalan di tapak mendapati bahawa ianya kurang efektif dengan tandaan jalan yang telah pudar dan akan mengelirukan pengguna jalan raya. Ianya boleh menyebabkan kesukaran bagi pengguna untuk menentukan laluan terutamanya pada waktu malam atau hujan. Tandaan jalan yang telah pudar akan menampilkan jalan yang lebar dan pemandu akan cenderung untuk memandu laju (Rujuk **Gambar 5**).

**Gambar 5:** Tandaan *ghost island* telah pudar membahayakan pengguna jalan raya untuk keluar dari simpang-T Gong Terap.

Selain itu, tandaan jalan yang telah pudar atau tiada adalah dicadangkan untuk dicat semula berserta pemasangan *Retro Reflective Pavement Marker* (RRPM) bagi meningkatkan delinasi terutama pada waktu malam dan pada waktu hujan lebat.

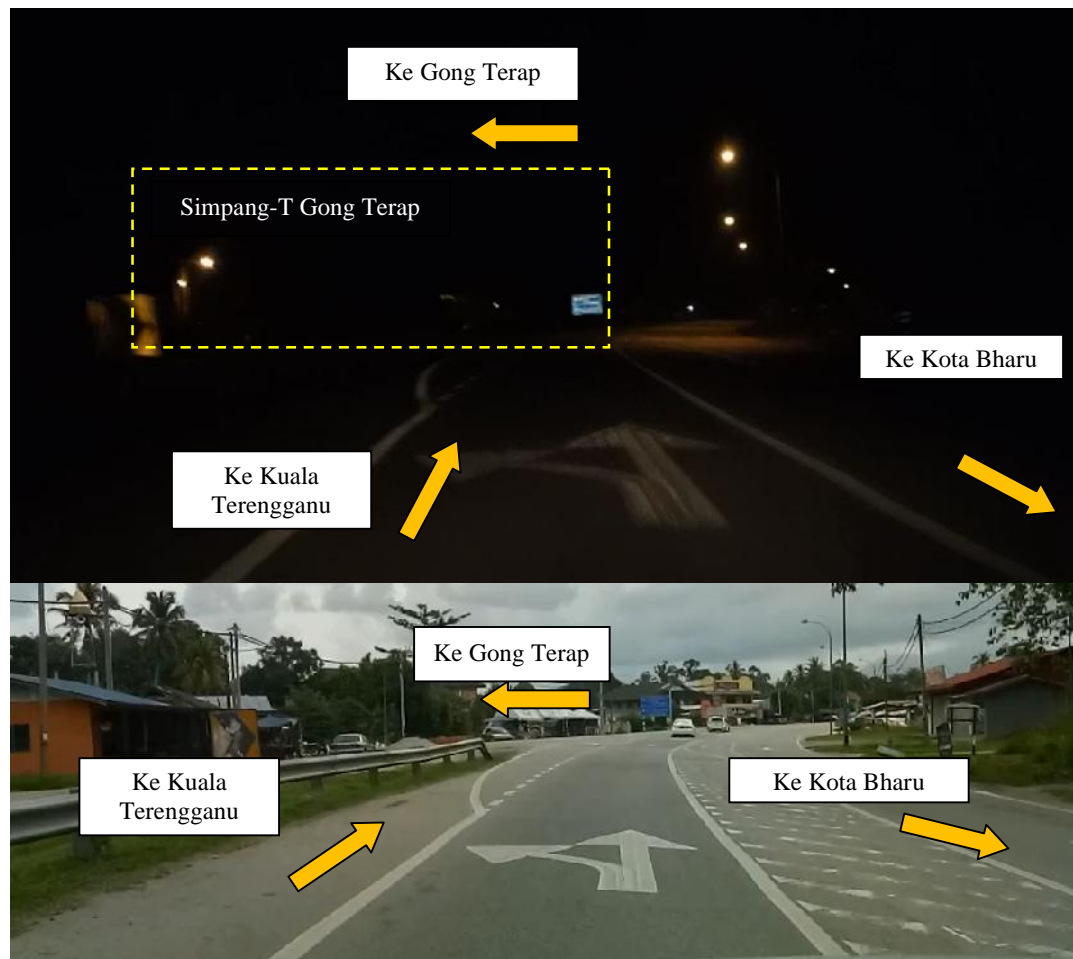
Walaupun *collision diagram* menunjukkan kedua-dua kemalangan berlaku pada waktu siang, namun pemeriksaan terhadap delinasi pada waktu malam turut dilaksanakan. Hasil semakan di tapak mendapati pencahayaan di persimpangan adalah kurang. Hal ini akan membahayakan pengguna jalan raya di FT003 kerana tidak nampak adanya simpang-T tersebut di hadapan pada waktu malam (rujuk **Gambar 6**).

**Gambar 6:** Pencercahan kurang mencukupi di simpang-T Gong Terap.

Bagi mengatasi isu pencahayaan yang kurang di simpang-T di laluan FT003 Jalan Kota Bharu – Kuala Terengganu, Seksyen 646, lampu jalan sedia ada hendaklah diselenggara dan penambahan pemasangan lampu jalan di median simpang-T tersebut adalah dicadangkan.

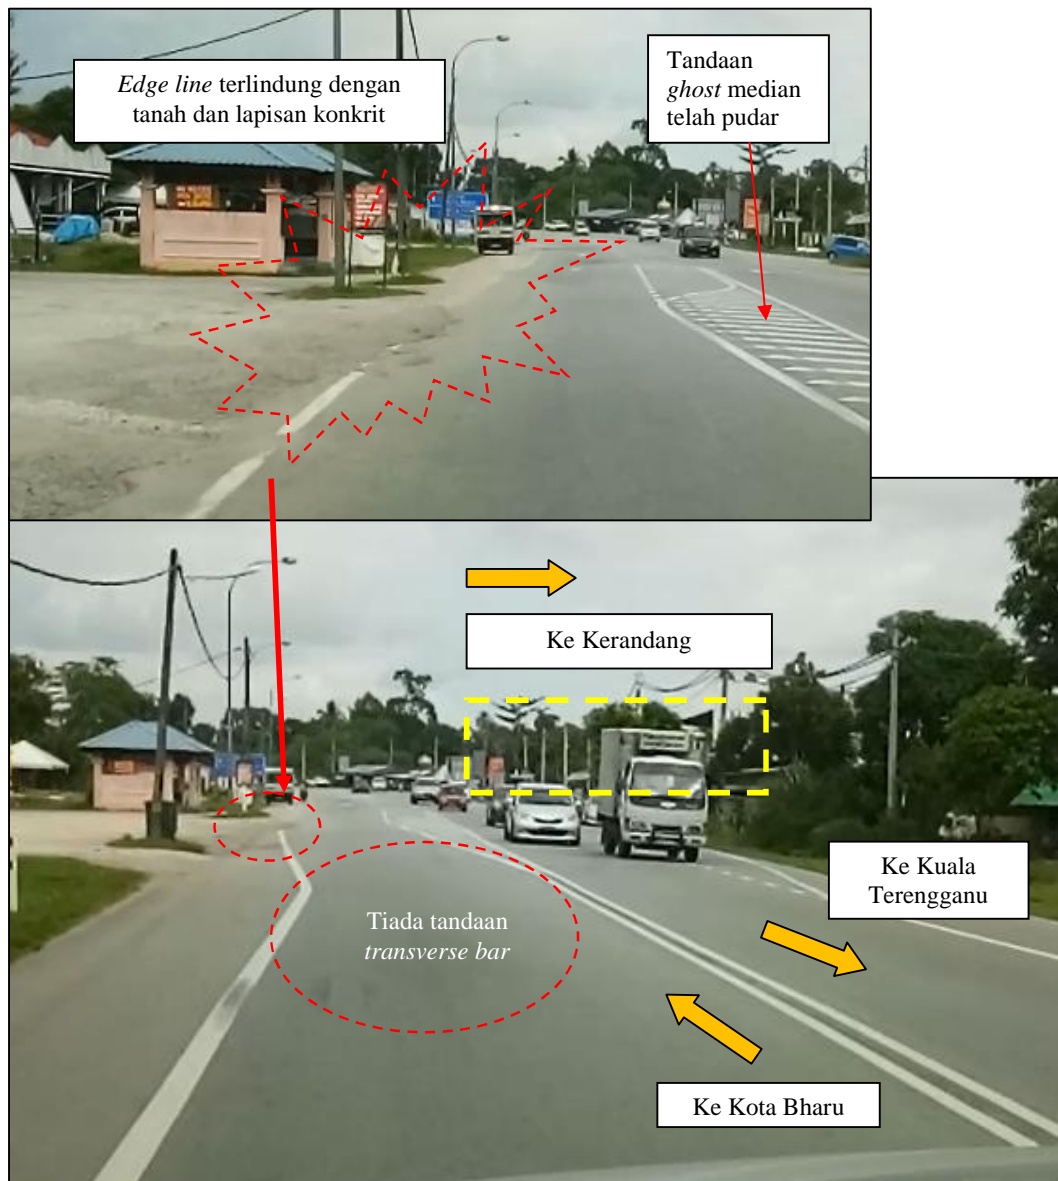
Pemeriksaan di tapak juga mendapati tiada tandaan jalan *tranverse bar* dalam memberi amaran awal kepada pengguna jalan raya agar berwaspada dan memperlahankan kelajuan kenderaan semasa menghampiri persimpangan. Rujuk **Gambar 7**.

**Gambar 7:** Tandaan *edge line* di FT003 terlindung dan tiada tandaan *transverse bar* untuk memberi amaran kepada pemandu berhubung adanya simpang di hadapan.

Bagi mengawal kelajuan dan memberi keselesaan kepada pengguna jalan raya untuk keluar dan masuk di kedua-dua simpang-T, pemasangan kawalan keredaan trafik jenis *Red Transverse Bar* adalah dicadangkan dipasang di kedua-dua arah.

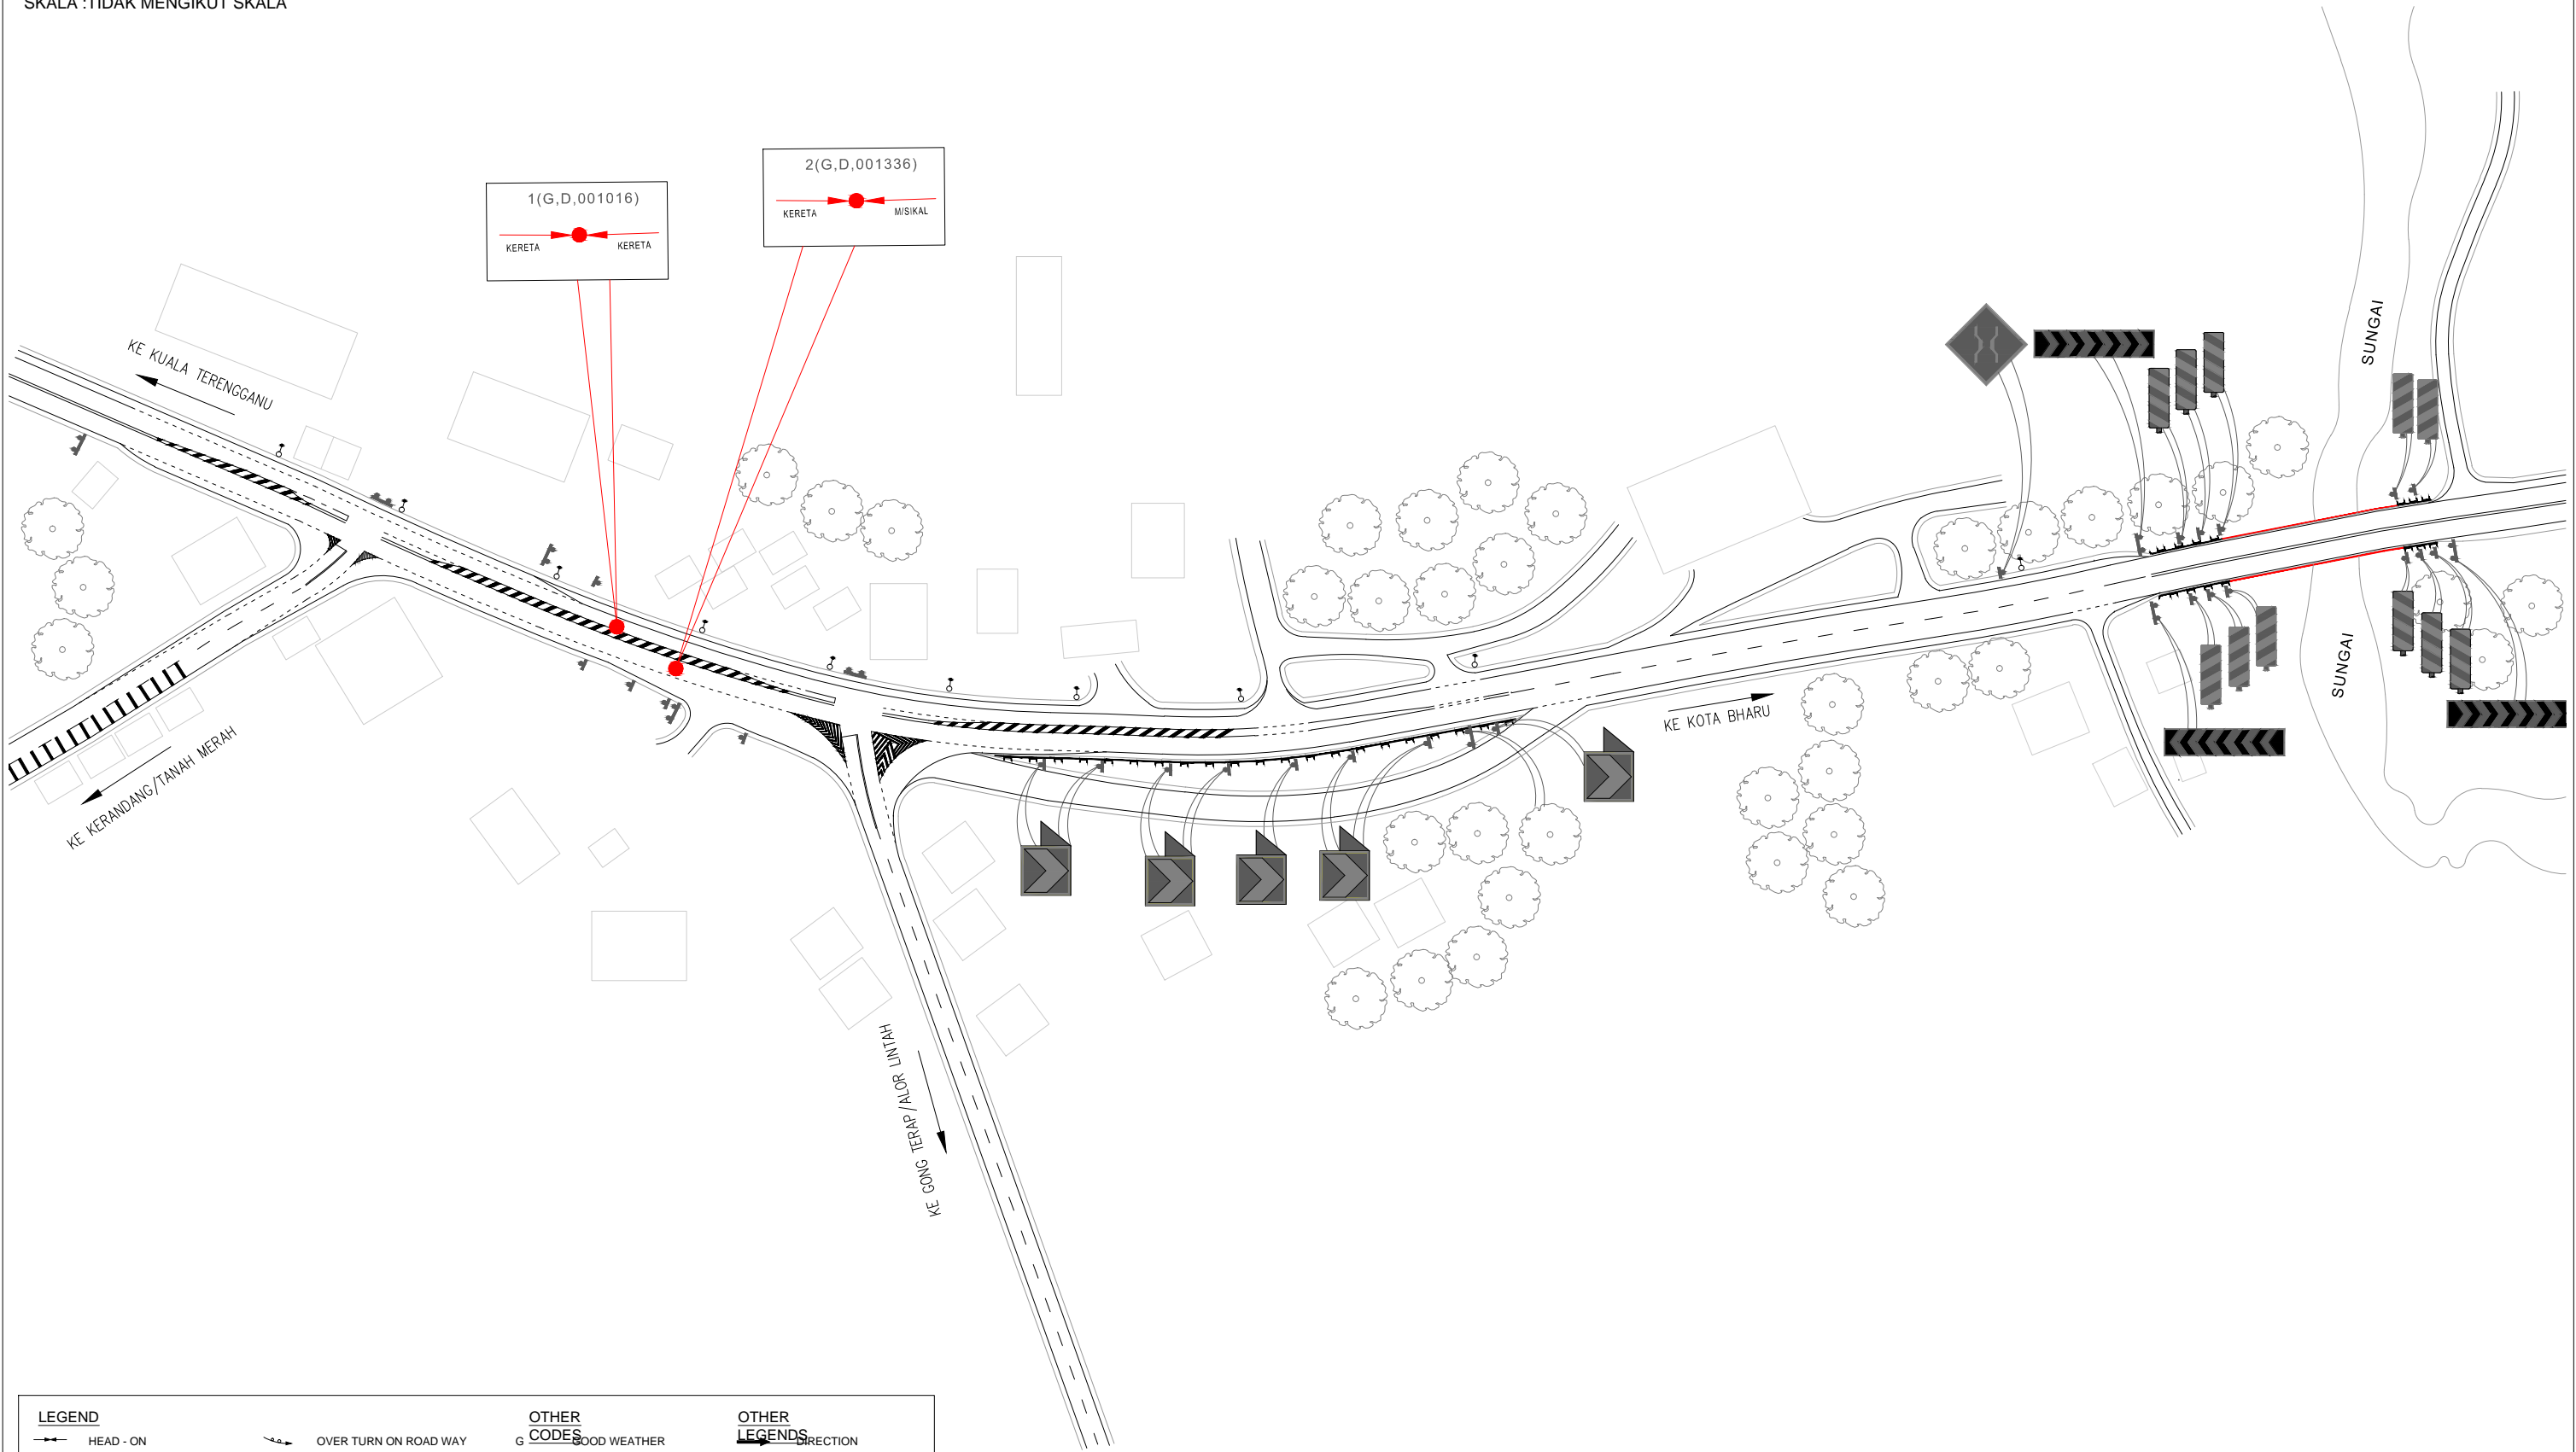
BLACKSPOT 2020 - FT003 JALAN KOTA BHARU - KUALA TERENGGANU SEKSYEN 646, BESUT, TERENGGANU  
COLLISION DIAGRAM

Berdasarkan kepada *collision diagram* (**Lampiran C**), kedua – dua kemalangan berlaku adalah di antara simpang-T Gong Terap dan simpang-T Kerandang. Kemalangan jenis *head on* ini berlaku disebabkan oleh kenderaan di belakang memotong kenderaan di hadapan dengan memasuki laluan bertentangan dan bertembung dengan kenderaan lain dari arah bertentangan.
