**LAPORAN MEMPERELOK KAWASAN BERBAHAYA**  
**DI SEKSYEN 7, LALUAN PERSEKUTUAN FT129**  
**JALAN PASIR MAS-TANAH MERAH**  
**DAERAH PASIR MAS, KELANTAN**

**LAPORAN MEMPERELOK**  
**KAWASAN BERBAHAYA 2021**

# LAPORAN MEMPERELOK KAWASAN BERBAHAYA DI SEKSYEN 7 LALUAN PERSEKUTUAN FT129, JALAN PASIR MAS-TANAH MERAH, DAERAH PASIR MAS, KELANTAN

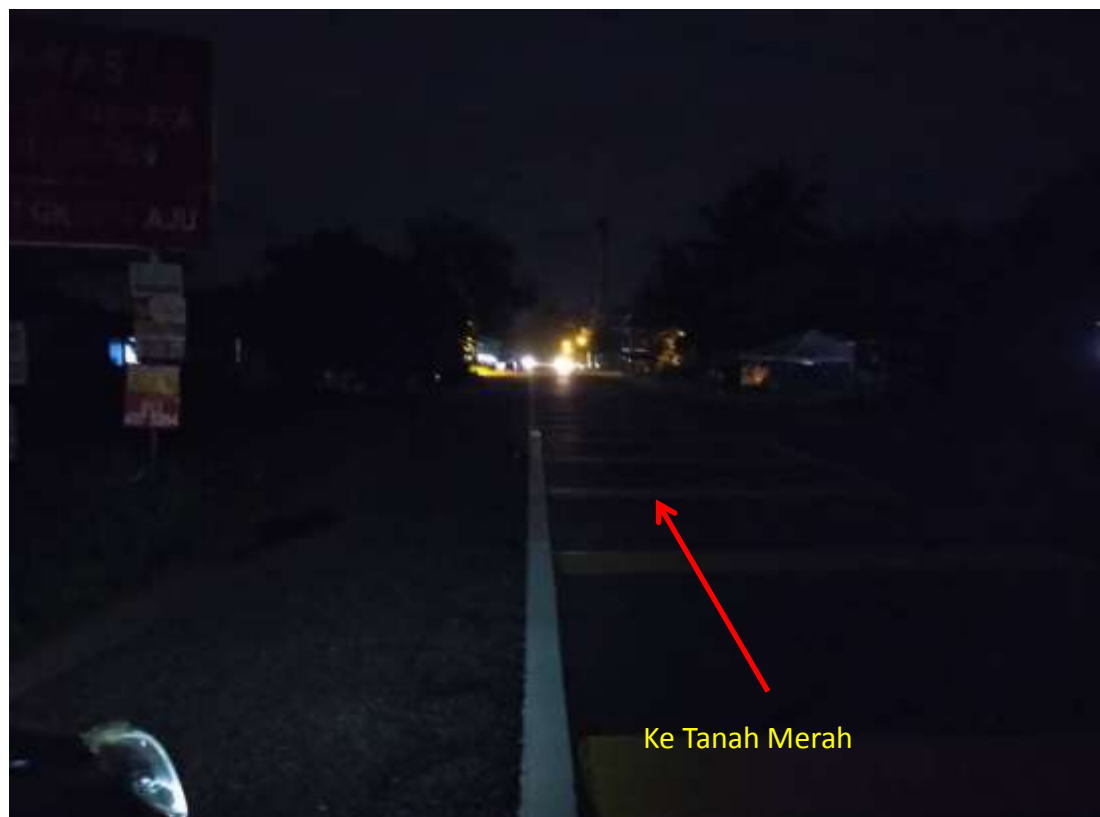
Kejadian kemalangan berlaku pada waktu malam adalah dua (2) dan jumlah kemalangan yang sama berlaku pada waktu siang. Semakan maklumat mendapati lampu jalan masih berfungsi namun keadaan jalan didapati kurang pencahayaan pada waktu malam. Rujuk pada Gambar 1 dan Gambar 2.

**Gambar 1:** Keadaan waktu malam kawasan berlakunya kemalangan

Terdapat dua (2) kemalangan pada waktu malam yang telah berlaku. Satu (1) kemalangan berlaku dilaluan arah dari Tanah Merah ke Pasir Mas melibatkan pejalan kaki dengan sebuah motosikal. Manakala satu (1) kemalangan lagi berlaku dilaluan arah yang bertentangan pergeseran antara motosikal dengan kereta.

Berdasarkan kajian dan pemerhatian yang telah dilakukan, bagi mengatasi isu kurang pencahayaan, tahap delinasi perlu ditingkatkan. Cadangan penambahbaikan yang perlu dilakukan ialah memasang lampu jalan di kawasan kemalangan yang berlaku.

Selain itu, papan tanda amaran bersama lampu kuning (*flashing amber light*) adalah dicadangkan pada jarak yang sesuai dikawasan kemalangan.

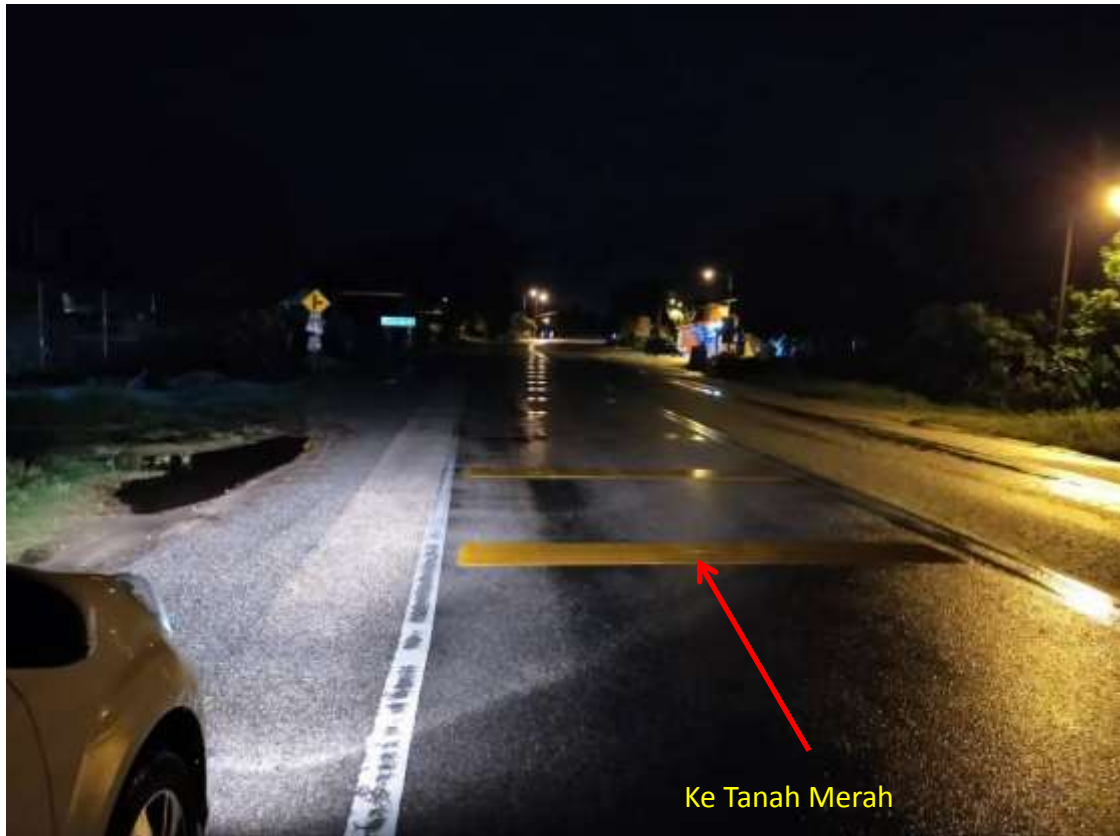
**Gambar 2:** Keadaan jalan didapati kurang pencahayaan

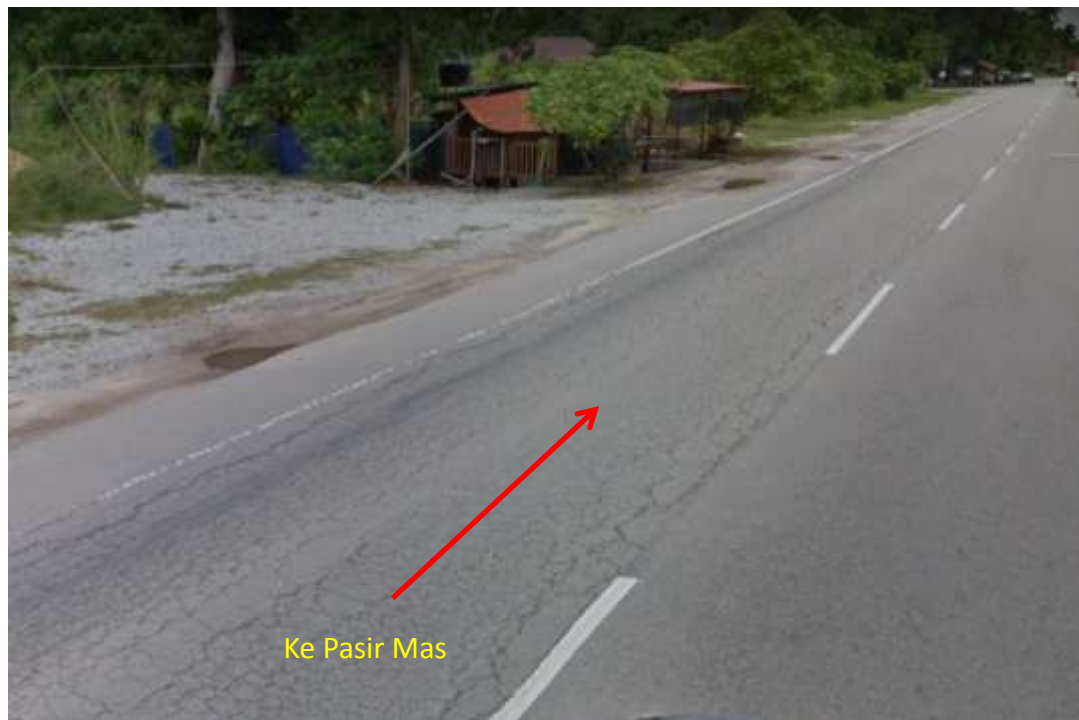
Berdasarkan *collision diagram* (Lampiran C - Lokasi A), kemalangan Terbabas berlaku di kawasan jalan lurus pada waktu siang.

Semakan mendapati kawasan tersebut mengalami keretakan jenis *crocodile cracks* di permukaan jalan sepertimana yang dapat dilihat di **Gambar 3 dan Gambar 2**. Kerosakan pada permukaan jalan akan mengakibatkan pengaliran air di permukaan jalan jadi tidak sempurna serta Nilai Rintangan Gelinciran (*Skid Resistance Value*) pada permukaan jalan yang rendah boleh berpotensi berlakunya kenderaan terbabas.

**Gambar 3:** Permukaan jalan mengalami keretakan jenis *crocodile cracks*

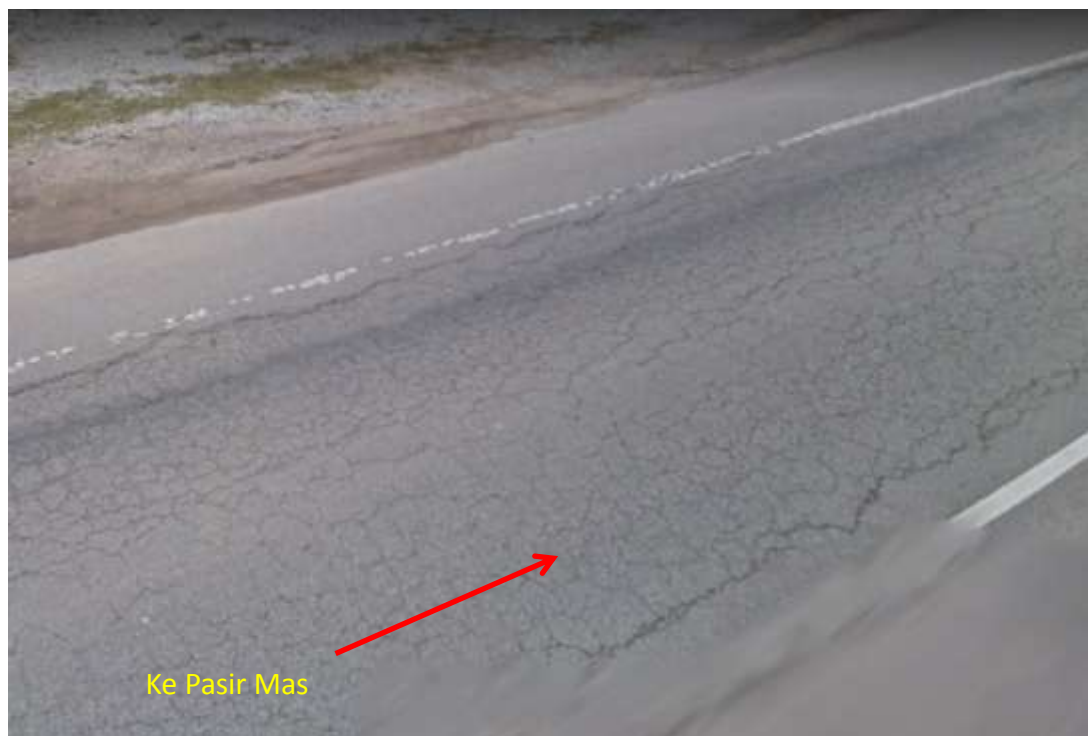
**Gambar 4:** Keadaan permukaan jalan yang telah rosak

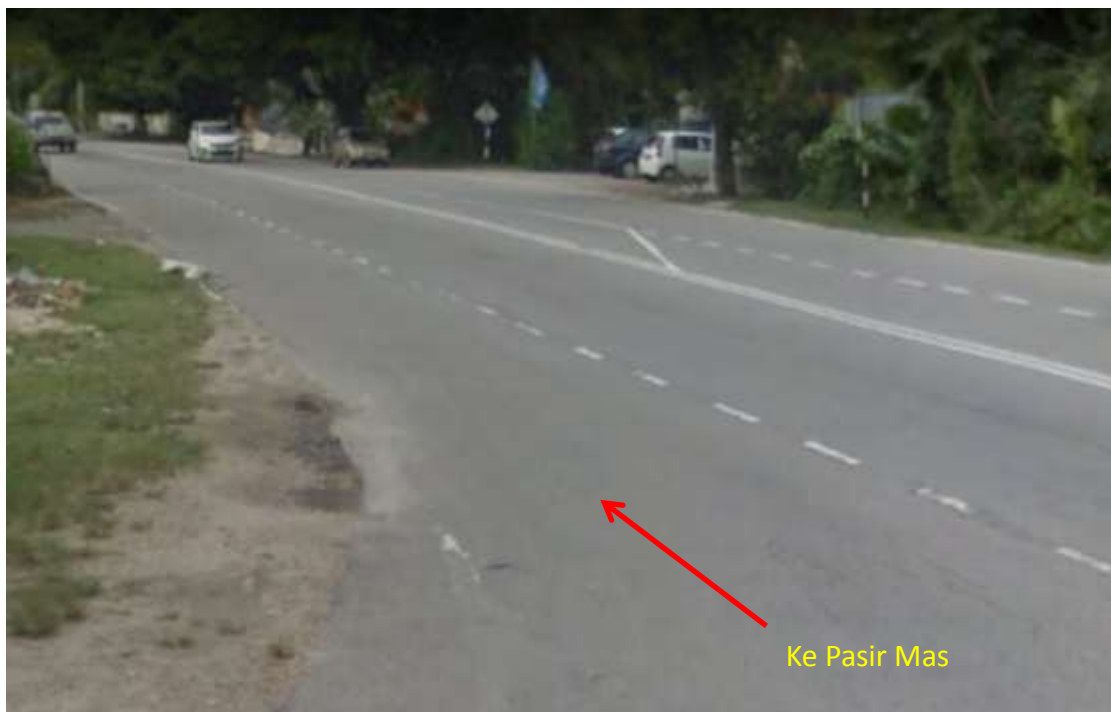
Berdasarkan *collision diagram* (Lampiran C - Lokasi A), kemalangan bergesel melibatkan tiga (3) buah kereta dari arah yang berlainan. Ulasan daripada POL 27 (no. laporan 000361) memaklumkan kereta yang bergerak dari Pasir Mas bergerak perlahan untuk membelok ke kanan telah dilanggar oleh kereta dari arah bertentangan di bahagian sisi sebelah kanan. Melalui semakan yang dibuat, kemalangan yang berlaku ini mungkin disebabkan oleh faktor kenderaan yang dibawa laju dan tandaan jalan yang telah pudar.

Pemerhatian mendapati tandaan jalan seperti garisan tepi jalan, *arrow marking* dan *chevron marking* yang telah pudar seperti di **Gambar 5** dan **Gambar 6**. Perkara ini dikhuatiri boleh mengakibatkan pengguna jalanraya keliru dan berpotensi berlakunya pelanggaran lain seperti jenis terbabas dan langgar sebelah tepi.

**Gambar 5:** Tandaan Jalan seperti *centre line* dan *edge line* yang telah pudar

Adalah disyorkan juga untuk penambahbaikan lain iaitu mengecat semula tandaan-tandaan jalan seperti tanda arah dan garisan jalan. Selain itu, memasang *yellow box* dipersimpangan dan mengecat *chevron marking* sedia ada dengan permukaan jalan berwarna.

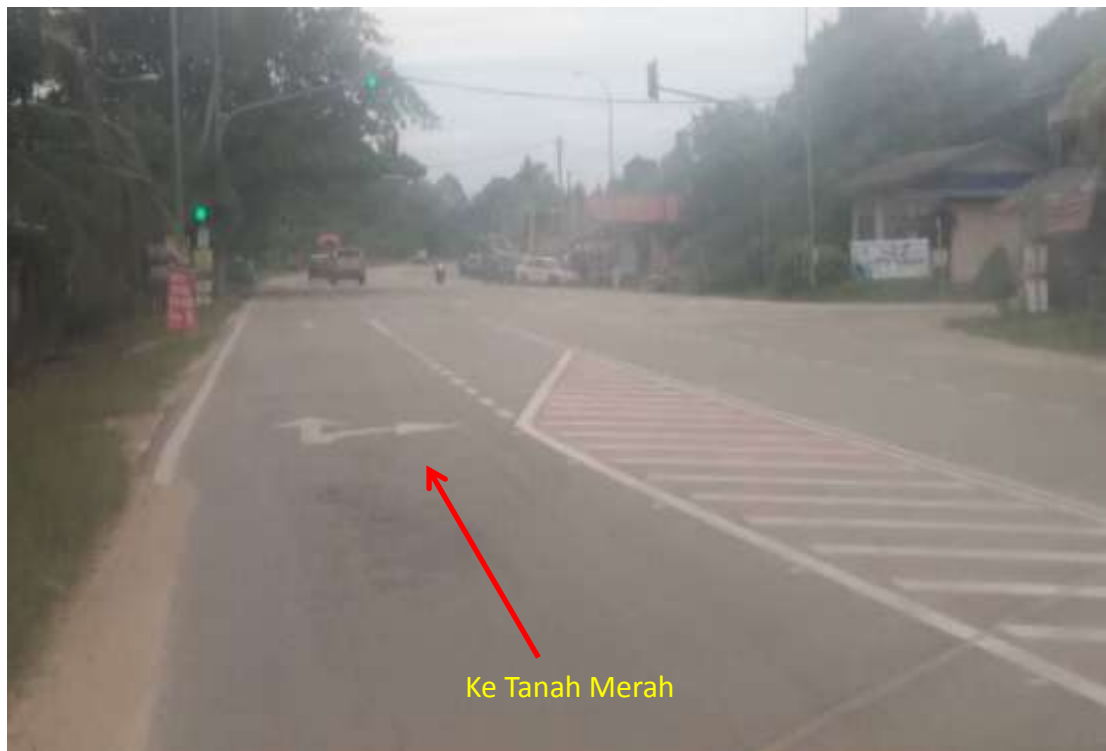
**Gambar 6:** Tandaan Jalan seperti *arrow marking* dan *chevron marking* yang telah pudar
