3.2 Störungssachverhalt 1 – Spannanweisung

3.2.1 Kurzzusammenfassung des Störungssachverhalts

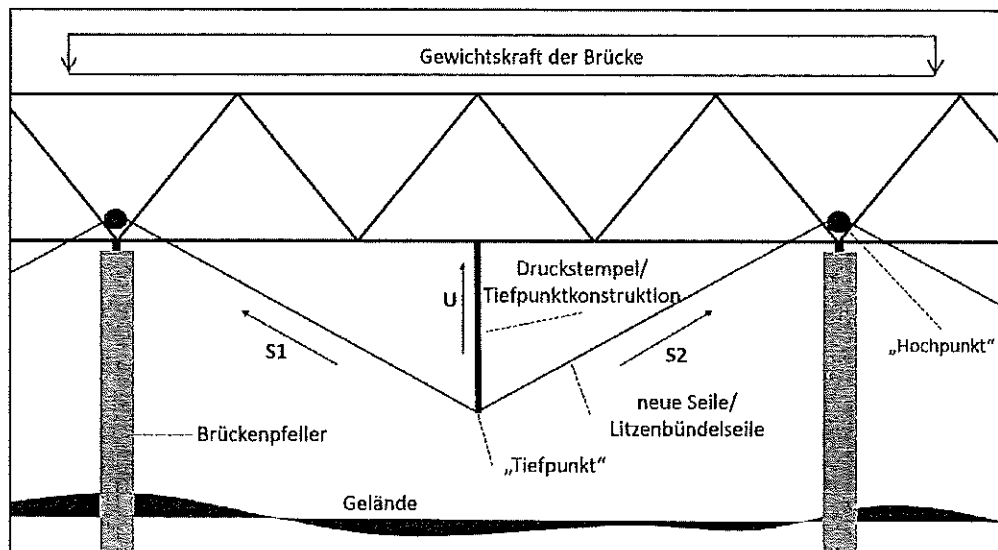
- 3.2.1.1 Der Überbau Nord sollte mit einer Unterspannung ertüchtigt werden. Diese besteht aus sog. Hoch- und Tiefpunkten sowie sog. Litzenbündelseilen (siehe vereinfachte Darstellung):

Die Litzenbündelseile werden auf ein gewisses Spannkraftniveau gebracht, um über die Tiefpunkte die Feldmitten nach oben zu drücken. Die Seilkräfte müssen schrittweise aufgebracht werden, um ungünstige Belastungsspitzen auf den geschädigten Überbau zu vermeiden. Daher ist – als Voraussetzung für die Herstellung der Unterspannung – mithilfe einer statischen Berechnung bzw. Spannanweisung zu planen, welche einzelnen Litzen welcher Seile in welcher Reihenfolge mit welcher Kraft belastet werden sollen (56 Seile).

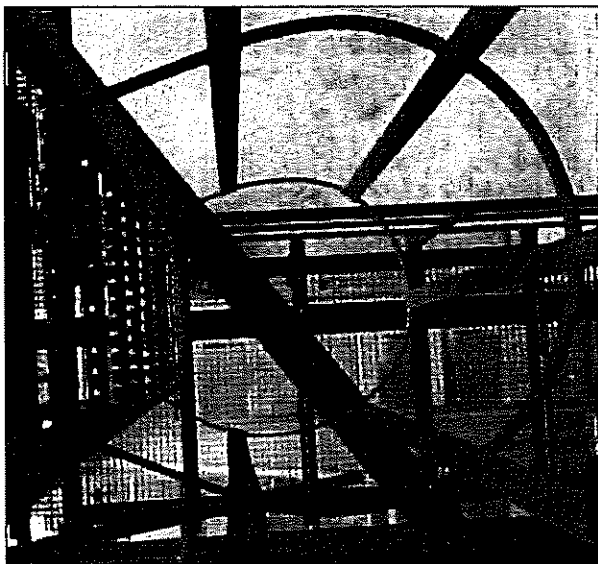
Bei der Probemontage eines Leiterabstiegs gemäß der oben dargestellten Planung der Klägerin stellte die Beklagte fest, dass die Leitern mit den Windverbänden kollidieren, sodass die Leiter nicht ordnungsgemäß genutzt werden konnte.

Die Beklagte überprüfte daraufhin an allen weiteren Installationsstellen die örtliche Situation und stellte fest, dass die der Klägerin vorgegebene Lage der Leitern an keiner Stelle möglich war. Nach einer entsprechenden Mitteilung an die Klägerin stellte die Beklagte eine weitergehende Untersuchung der Ausführungszeichnungen der Klägerin an. Dabei stellte sich heraus, dass die Klägerin es offenbar versäumt hatte, den geplanten Wartungssteg, den geplanten Leiterabgang, den geplanten Tiefpunkt mit Quertraverse, die geplante Wartungsplattform und die vorhandenen Bauteile der Brücke gemeinsam darzustellen. Ganz offensichtlich wurde von der Klägerin im Rahmen ihrer Planungen keine ganzheitliche Kollisionsprüfung der neuen Bauteile am Bestand durchgeführt.

Es konnte keine kollisionsfreie Lage für den Leiterabgang innerhalb des vorgegebenen/maßgebenden Raumes gefunden werden. Es lag somit ein Planungsfehler der Klägerin vor, der zu den Kollisionen führen musste.

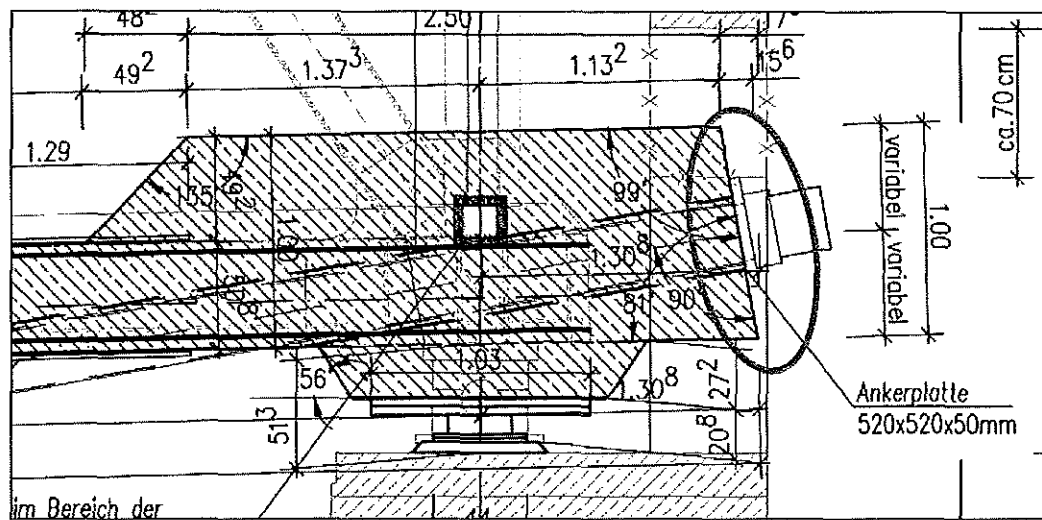
3.14.1.1 Am östlichen und westlichen Widerlager (Überbau Nord) waren die Seile in den oben im Störungssachverhalt 12 beschriebenen Betonscheiben zu verankern. Dabei werden über eine Ankerplatte und die Kontaktfläche zur Betonscheibe die Seilkräfte auf die Betonscheibe geleitet; kurzum: daran hängt die Brücke. Die Verankerungskonstruktion sollte daher sorgfältig geplant werden. Gemäß der Ausführungsplanung der Klägerin liegt die Ankerplatte direkt auf der Betonfläche auf.

3.14.1.2 Nach den allgemein anerkannten Regeln der Technik (hier: ZTV-Ing) war es jedoch erforderlich, die Fugen zwischen Ankerplatten und Betonscheiben mit einem „geeigneten Mörtel“ zu verfüllen. Der Grund dafür besteht darin, dass der Stahl der Ankerplatte sehr plan und eben ausgebildet ist, während die Betonoberflächen rau und uneben ausgebildet sind. Der Mörtel dient dazu, zwischen dem Stahl und dem Beton einen vollflächigen Kontakt herzustellen, um Spannungsspitzen im Betongefüge und damit eine Schädigung des Betonkörpers zu vermeiden. Eine Mörtelschicht/Vergrussfuge war jedoch weder in den Ausführungszeichnungen noch im Leistungsverzeichnis der Klägerin enthalten.

Aufgrund der Untätigkeit der Klägerin musste die Beklagte sodann – überobligatorisch – die Planung und Ausführung der zusätzlichen Mörtelschicht/Vergussfuge vornehmen.
