PEMERIKSAAN KUALITAS PANEN

PT. SAWIT SUMBERMAS SARANA,TBK
QUALITY CONTROL

VISIT : 1
ESTATE :NBE
TANGGAL: 2023-03-30

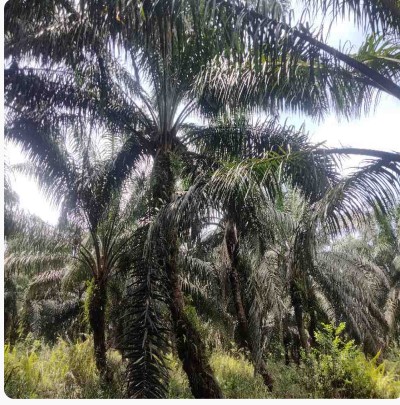
| PEMERIKSAAN KUALITAS PANEN | | | | | | | | | |
|---|---|---|---|---|---|--|---|--|---|
| 6 | E1303 | NBE | OA | Pelepah sengkleh karena alat panen | | | | | BELUM TUNTAS |

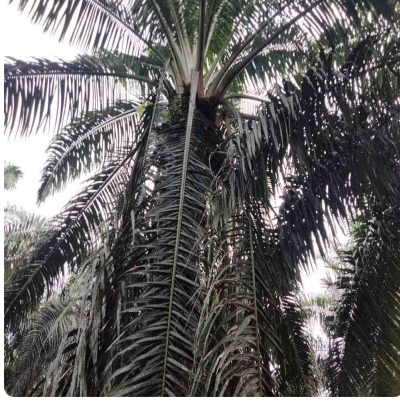
| PEMERIKSAAN KUALITAS PANEN | | | | | | | | | |
|---|---|---|---|---|---|--|---|--|---|
| 7 | F0705 | NBE | OA | 1 janjang busuk tinggal di pokok under pruning | | | | | BELUM TUNTAS |

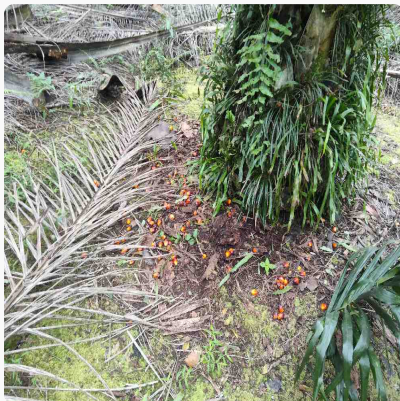
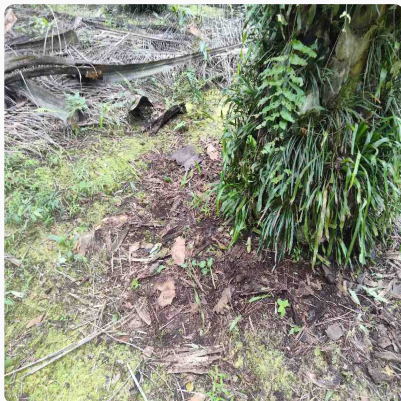
| PEMERIKSAAN KUALITAS PANEN | | | | | | | | | |
|---|---|---|---|---|---|--|---|--|---|
| 8 | F0705 | NBE | OA | Brondolan tinggal di piringan | | | | | TUNTAS |

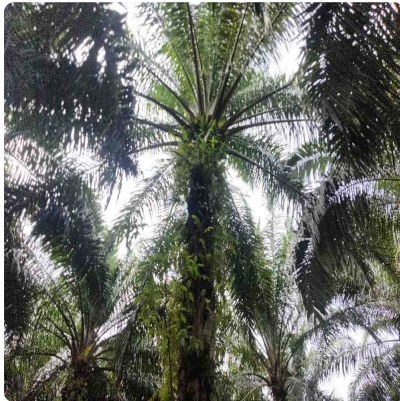
| PEMERIKSAAN KUALITAS PANEN | | | | | | | | | |
|---|---|---|---|---|---|--|---|--|---|
| 9 | F0705 | NBE | OA | 1 Janjang matang tinggal di pokok nirmal | | | | | BELUM TUNTAS |

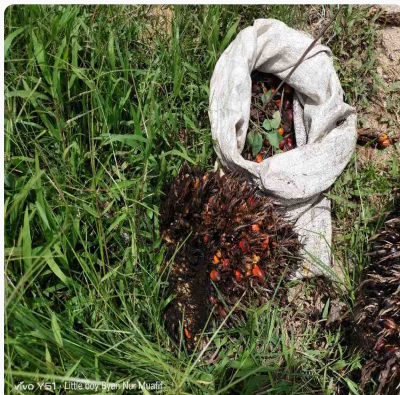
| PEMERIKSAAN KUALITAS PANEN | | | | | | | | | |
|---|---|---|---|---|---|--|---|--|---|
| 10 | C0309 | NBE | OB | 1 janjang jangkos | | | | | BERKELANJUTAN |

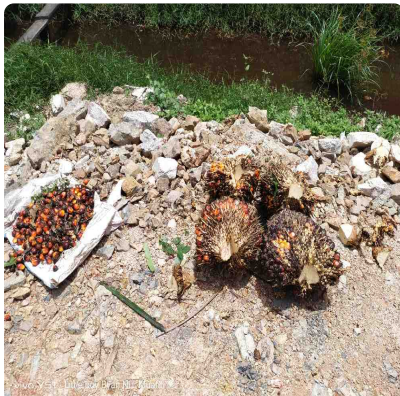
| PEMERIKSAAN KUALITAS PANEN | | | | | | | | | |
|---|---|---|---|---|---|--|---|--|---|
| 11 | C0408 | NBE | OB | 1 janjang tidak standar V-CUT | | | | | BERKELANJUTAN |

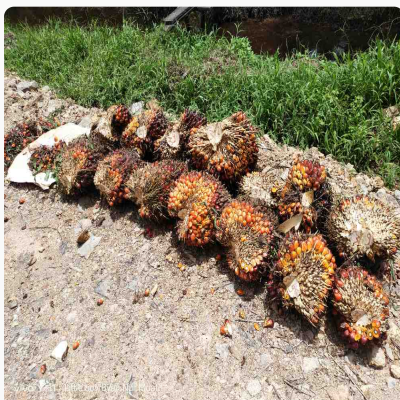
| PEMERIKSAAN KUALITAS PANEN | | | | | | | | | |
|---|---|---|---|---|---|--|---|--|---|
| 14 | C0408 | NBE | OB | 2 janjang tidak standar V-CUT | | | | | BERKELANJUTAN |

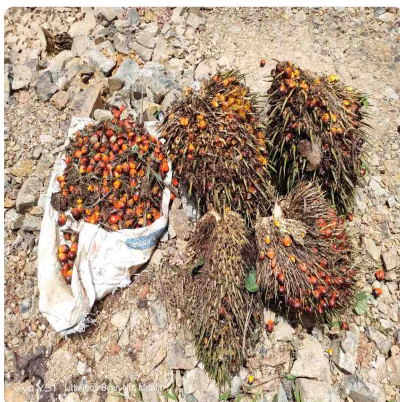
| PEMERIKSAAN KUALITAS PANEN | | | | | | | | | |
|---|---|---|---|---|---|--|---|--|---|
| 15 | C0408 | NBE | OB | 1 janjang abnormal | | | | | BERKELANJUTAN |

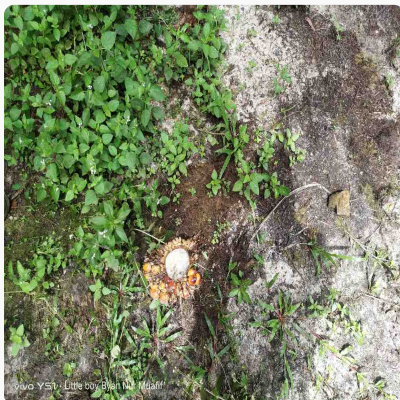
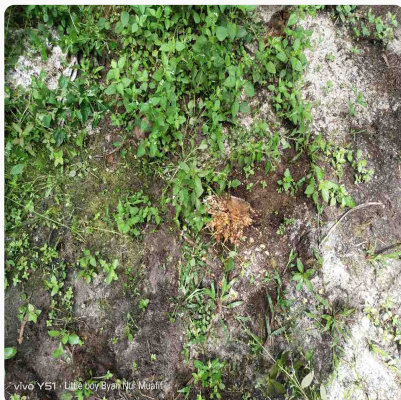
| PEMERIKSAAN KUALITAS PANEN | | | | | | | | | |
|---|---|---|---|---|---|--|---|--|---|
| 16 | F0504 | NBE | OB | Brondolan di di tangkai | | | | | TUNTAS |

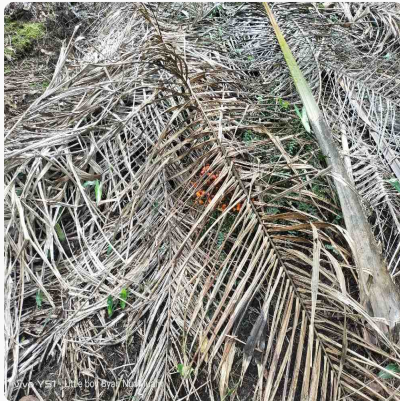
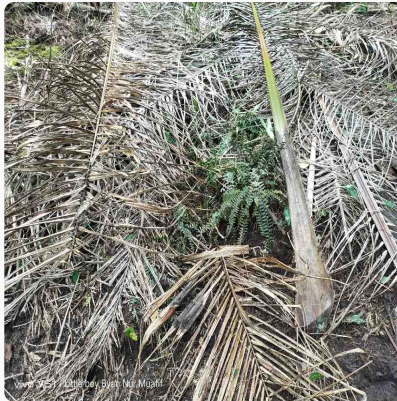
| PEMERIKSAAN KUALITAS PANEN | | | | | | | | | |
|---|---|---|---|---|---|--|---|--|---|
| 20 | F0605 | NBE | OB | 1 janjang tinggal di gawangan | | | | | TUNTAS |

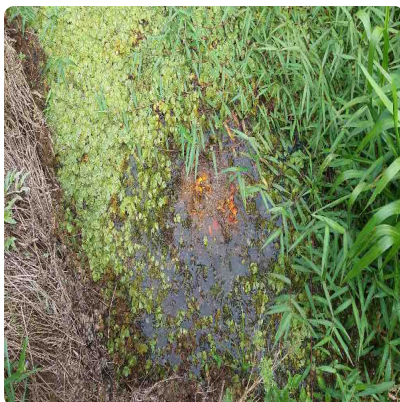
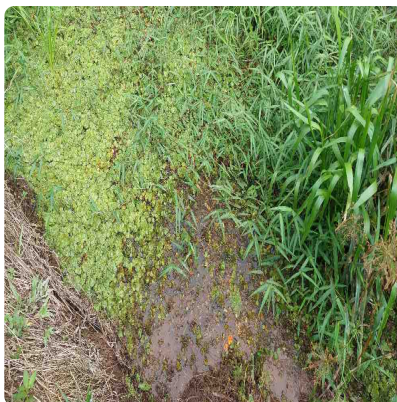
| PEMERIKSAAN KUALITAS PANEN | | | | | | | | | |
|---|---|---|---|---|---|--|---|--|---|
| 21 | E1705 | NBE | OC | Buah tinggal di parit / TPH | | | | | TUNTAS |

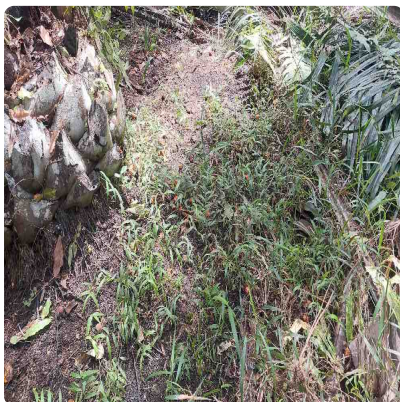
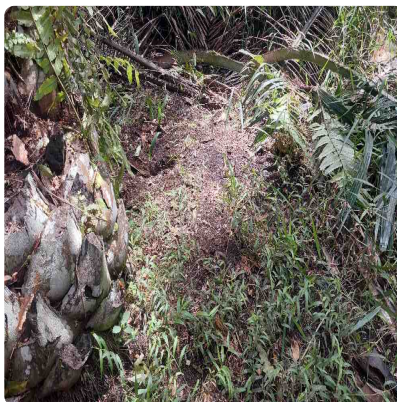
| PEMERIKSAAN KUALITAS PANEN | | | | | | | | | |
|---|---|---|---|---|---|--|---|--|---|
| 23 | F2207 | NBE | OC | Brondolan tidak di kutip di piringan | | | | | TUNTAS |

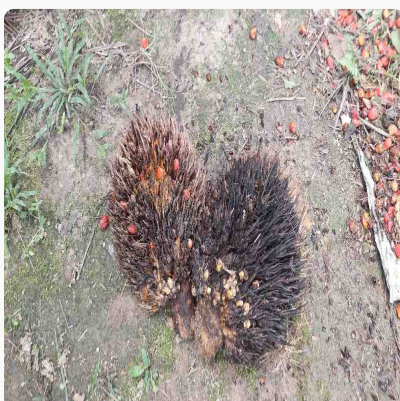
| PEMERIKSAAN KUALITAS PANEN | | | | | | | | | |
|---|---|---|---|---|---|--|---|--|---|
| 24 | G1707 | NBE | OC | Jangkos | | | | | BERKELANJUTAN |

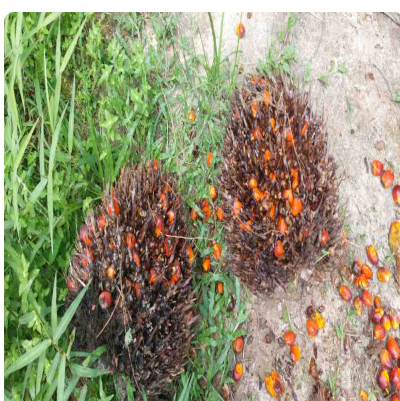
| PEMERIKSAAN KUALITAS PANEN | | | | | | | | | |
|---|---|---|---|---|---|--|---|--|---|
| 25 | G1806 | NBE | OC | Over | | | | | BERKELANJUTAN |

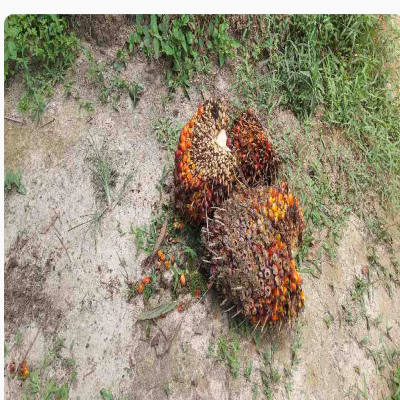
| PEMERIKSAAN KUALITAS PANEN | | | | | | | | | |
|---|---|---|---|---|---|--|---|--|---|
| 26 | G1806 | NBE | OC | Tidak pakai alas brd | | | | | BERKELANJUTAN |

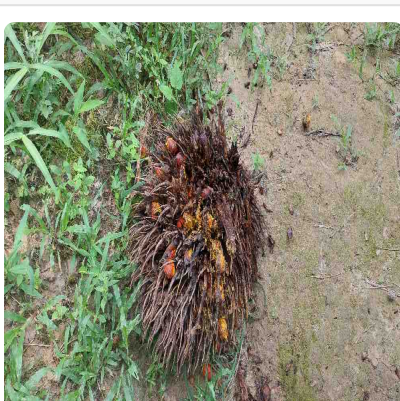
| PEMERIKSAAN KUALITAS PANEN | | | | | | | | | |
|---|---|---|---|---|---|--|---|--|---|
| 27 | G1806 | NBE | OC | Jangkos | | | | | BERKELANJUTAN |

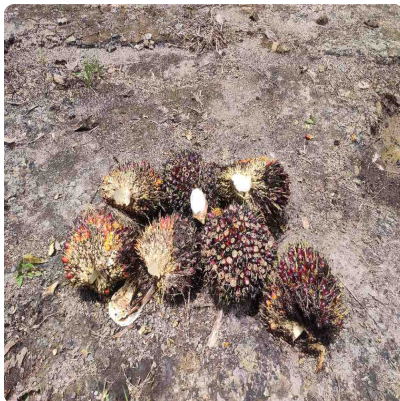
| PEMERIKSAAN KUALITAS PANEN | | | | | | | | | |
|---|---|---|---|---|---|--|---|--|---|
| 29 | A0709 | NBE | OD | Brondolan tidak dialasi karung | | | | | BERKELANJUTAN |

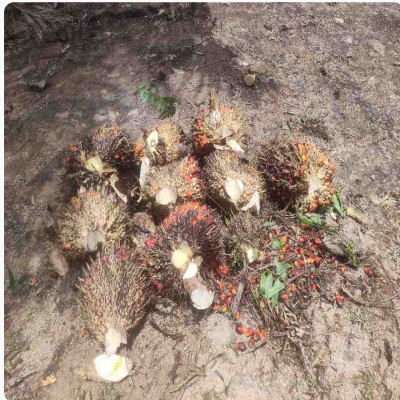
| PEMERIKSAAN KUALITAS PANEN | | | | | | | | | |
|---|---|---|---|---|---|--|---|--|---|
| 30 | A0709 | NBE | OD | Brondolan tidak dialasi karung | | | | | BERKELANJUTAN |
