**REFORÇO DO SOLO DE FUNDAÇÃO ATRAVÉS DA TÉCNICA DA INJEÇÃO DA
NATA DE CIMENTO: Estudo de caso em prédio residencial em Vitória de Santo
Antão - PE**

Trabalho de Conclusão de Curso apresentado à
Coordenação do Curso de Engenharia Civil do
Campus Agreste da Universidade Federal de
Pernambuco – UFPE, na modalidade de artigo
científico, como requisito parcial para obtenção
do grau de Bacharel em Engenharia Civil.

Reforço do solo de fundação através da técnica da injeção da nata de cimento: Estudo de caso no prédio residencial em Vitória de Santo Antão - PE

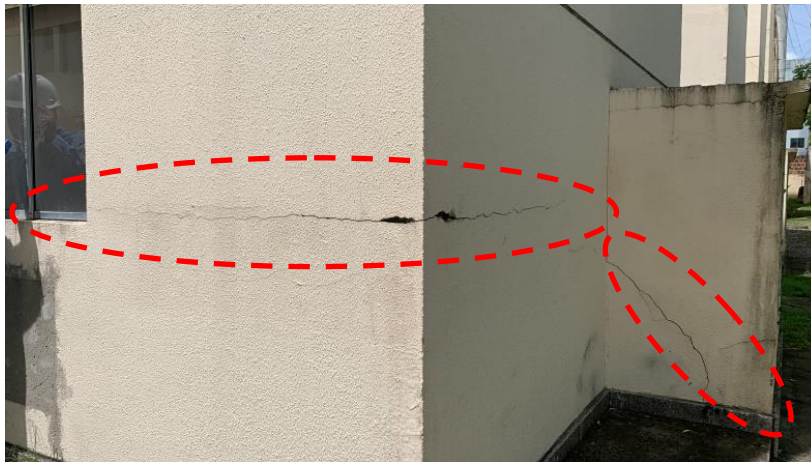
Nas Figuras 5 e 6 do Apêndice A observa-se a evolução das fissuras horizontais na parte externa da edificação com o passar do tempo. Na data 13/12/2019 a fissura tinha 5,0 mm e em 05/03/2020 passou a ter 8,0 mm. Houve, portanto, um aumento de 3,0 mm em aproximadamente cem (100) dias.

Figura 5 – Fissura horizontal externa com início na esquadria até o centro de medição de energia

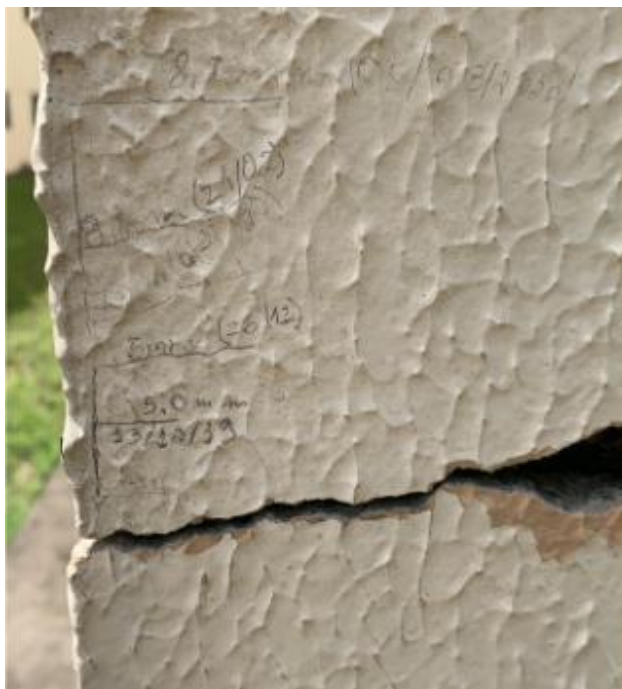
Figura 6 – Vista ampliada da fissura horizontal externa bloco 21.

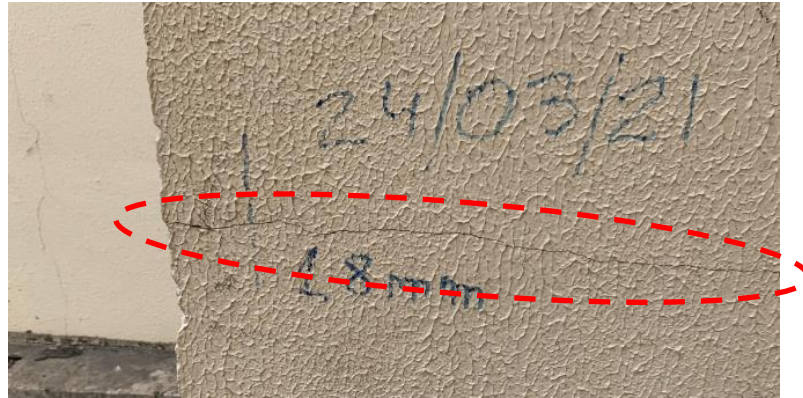
Na Figura 7 do Apêndice A, ilustra-se uma fissura que tinha abertura de 1,8mm em 24/03/2021. Nas Figuras 8 e 9 do Apêndice A, ilustram-se o aparecimento de fissuras horizontais na base da alvenaria estrutural, imediatamente acima da fundação em radier. Além das fissuras na parte externa, também surgiram fissuras horizontais no interior do prédio, essas fissuras internas são o reflexo das fissuras externas que se propagaram através da espessura dos blocos de concreto.

Figura 7 – Fissura horizontal externa bloco 21.

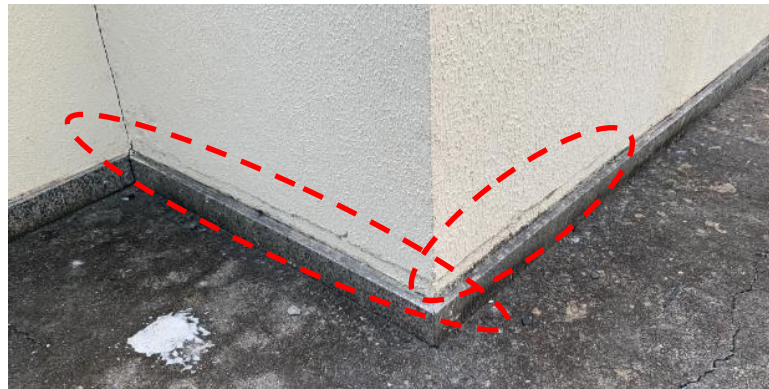
Figura 8 – Fissura horizontal externa na parte inferior da parede bloco 21

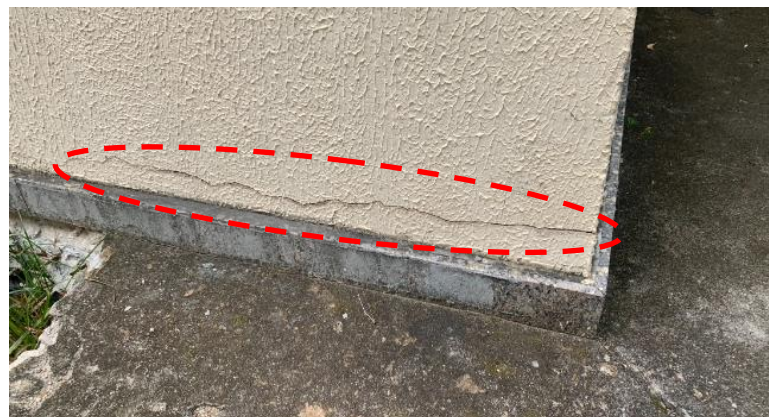
Figura 9 – Fissura horizontal externa na parte inferior da parede bloco 21

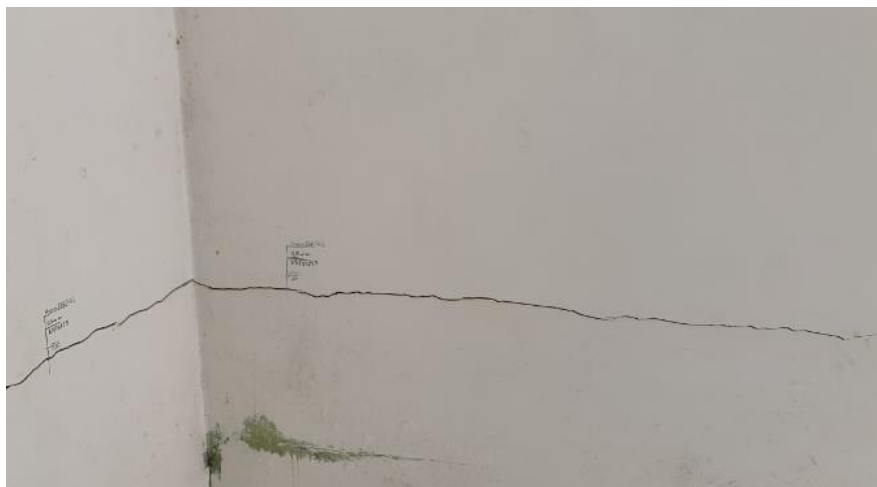
Em 12/11/2019 a fissura tinha uma abertura de 2,0 mm e, em pouco mais de um (01) mês passou a ter 4,0 mm de abertura (ver Figuras 10 e 11 do Apêndice A). Outra fissura, também na parte interna da edificação, tinha uma abertura de aproximadamente 1,0 mm, tanto na posição horizontal quanto na vertical. O aparecimento da fissura ocorreu em 12/11/2019. Em 26/12/2019 a mesma tinha apresentado uma abertura de cerca de 4,0 mm (ver Figuras 12 e 13 do Apêndice A).

Figura 10 – Fissura horizontal externa na parte inferior da parede bloco 21

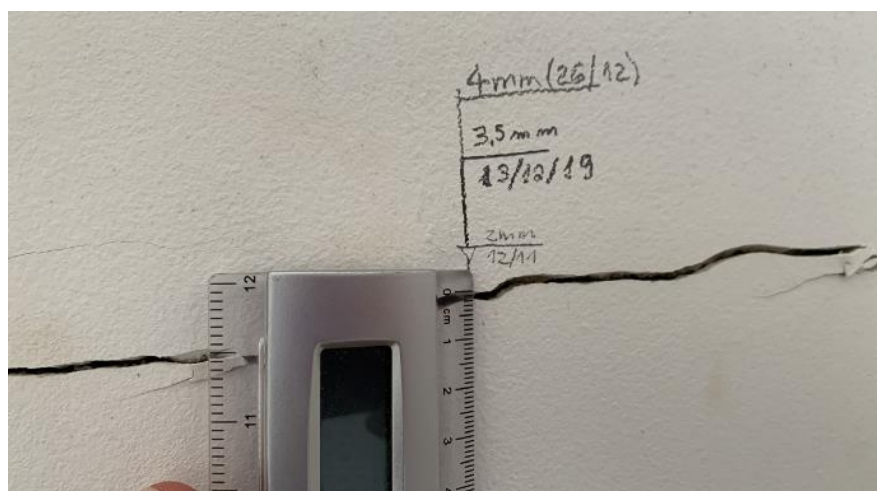
Figura 11 – Vista ampliada da fissura horizontal interna bloco 21

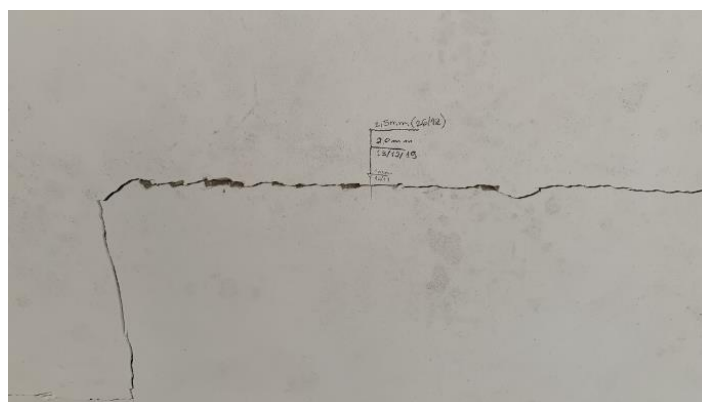
Figura 12 – Fissura horizontal interna bloco 21

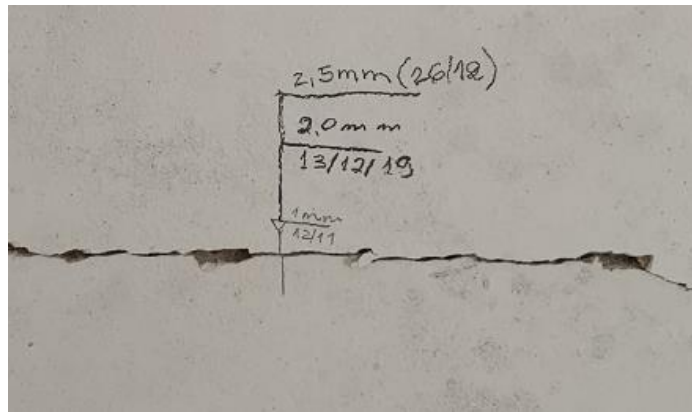
Figura 13 – Vista ampliada da fissura horizontal interna bloco 21

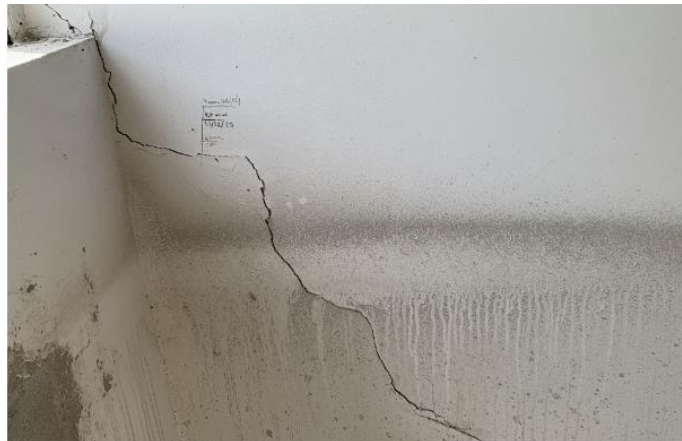
Nas Figuras 14 e 15 do Apêndice A, pode-se observar a evolução das fissuras inclinadas na parte interna da edificação. Em 12/11/2019 a fissura tinha 2,5 mm e, com o passar do tempo,

Figura 14 – Fissura inclinada interna bloco 21

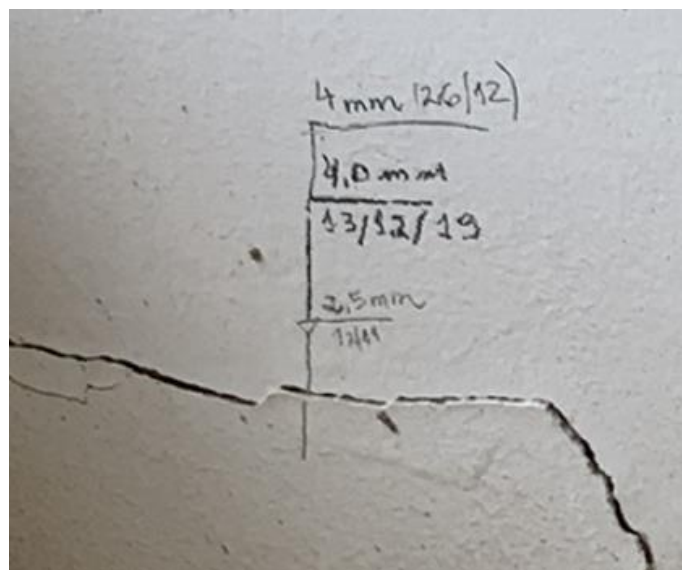
Figura 15 – Vista ampliada da fissura inclinada interna bloco 21

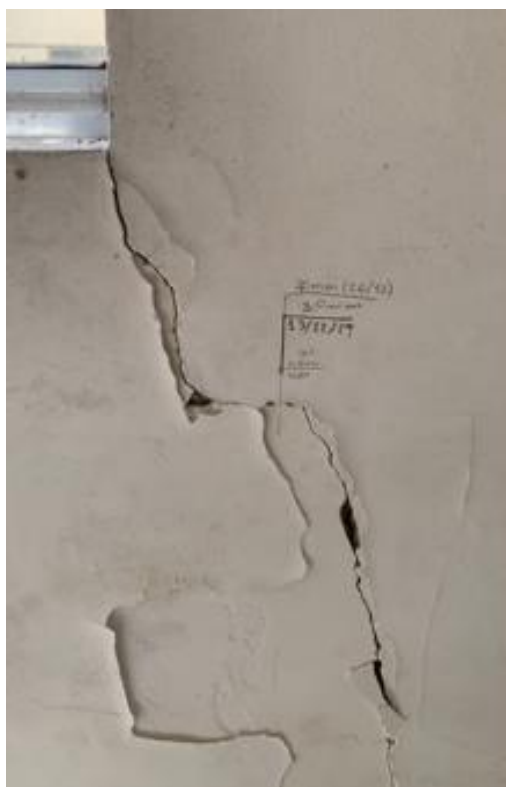
em 26/12/2019 passou a ter 4,0 mm de abertura. Nas Figuras 16 e 17 do Apêndice A, pode-se visualizar a evolução da fissura inclinada, que em 12/11/2019 tinha a espessura de 2,5mm e, no dia 26/12/2019 passou a ter 3,0 mm.

Figura 16 – Fissura inclinada interna bloco 21

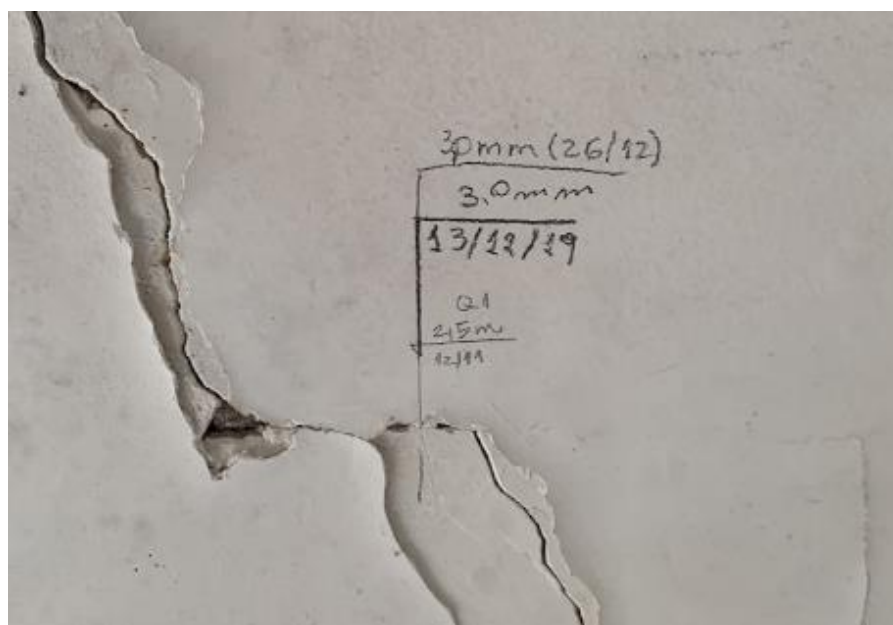
Figura 17 – Vista ampliada da fissura inclinada interna bloco 21

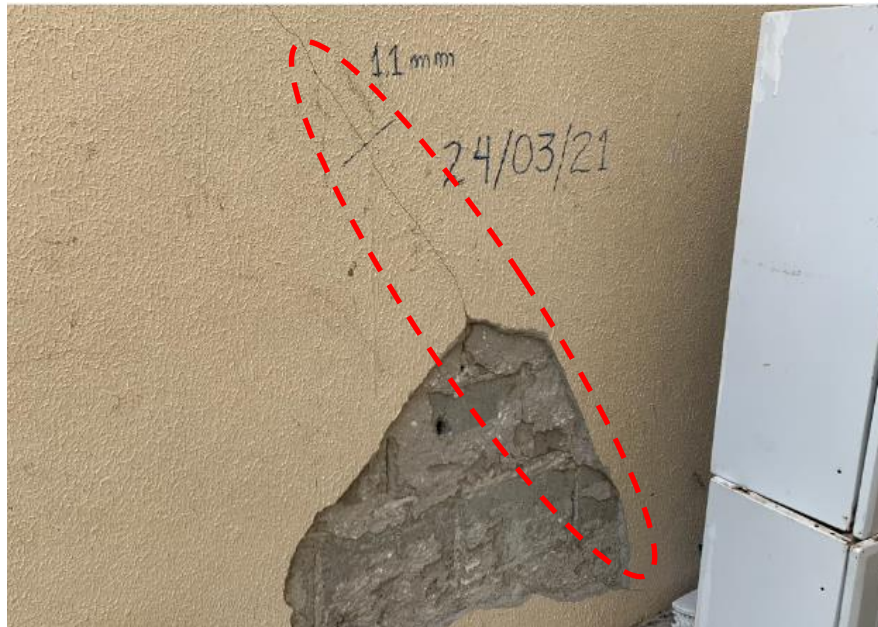
Nas Figuras 18, 19 e 20 do Apêndice A ilustram-se o aparecimento de mais fissuras na alvenaria estrutural dos blocos, assim como o deslocamento de parte do reboco interno de um bloco provocado pelo aparecimento da referida patologia.

Figura 18 – Fissura inclinada e deslocamento de parte do reboco interno da alvenaria estrutural do pavimento térreo do bloco 21

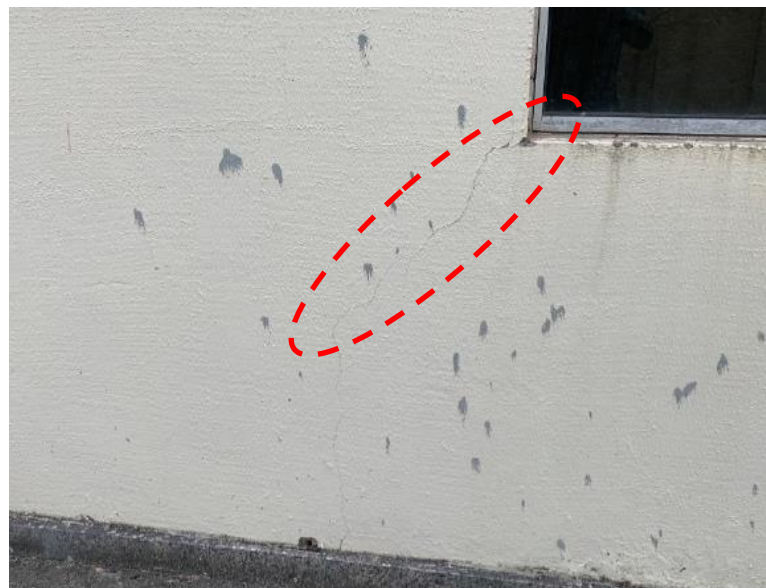
Figura 19 – Aparecimento de fissura externa na parede externa do Bloco 21

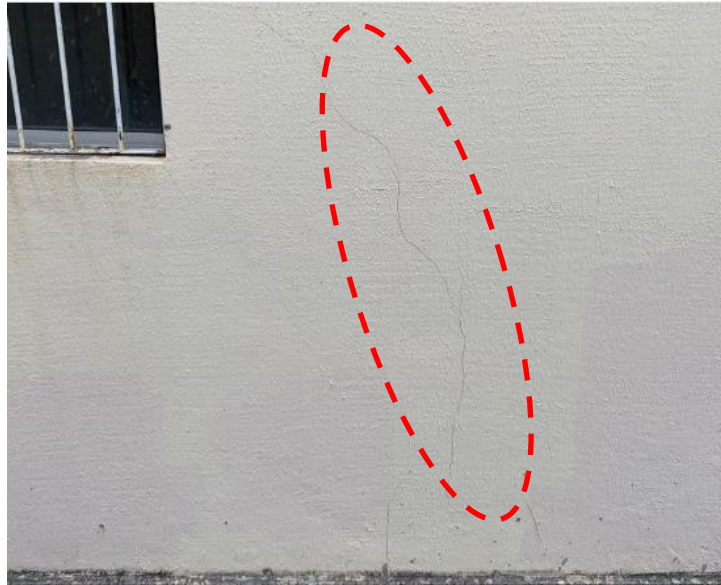
Figura 20 – Fissura na parede externa do Bloco 21

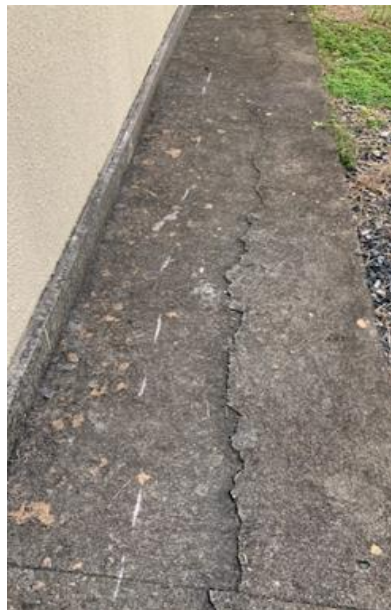
O afundamento da laje de fundação pode ocorrer em duas situações, na primeira o elemento estrutural, laje radier, não foi dimensionado corretamente para o carregamento da superestrutura, e acaba colapsando promovendo assim o afundamento da mesma. A outra situação é quando o solo abaixo do elemento estrutural não tem resistência suficiente para suportar as tensões aplicadas sobre ele, oriundas da fundação. As Figuras 21 e 22 do Apêndice A mostram o afundamento da laje radier da edificação.

Figura 21 – Afundamento de laje radier bloco 21

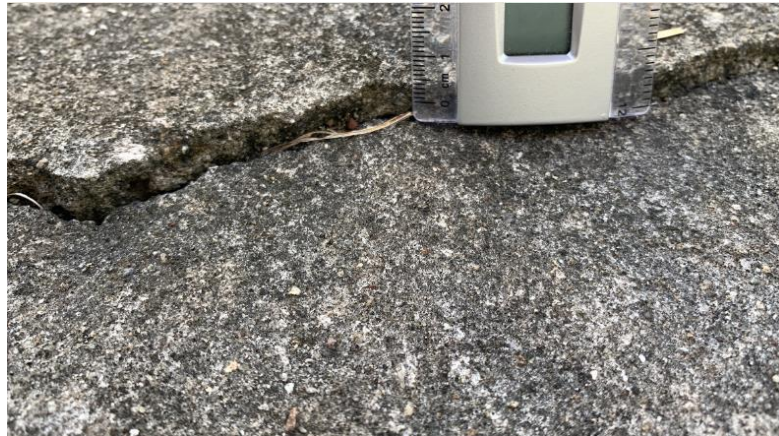
Figura 22 – Vista ampliada do afundamento da laje de fundação bloco 21

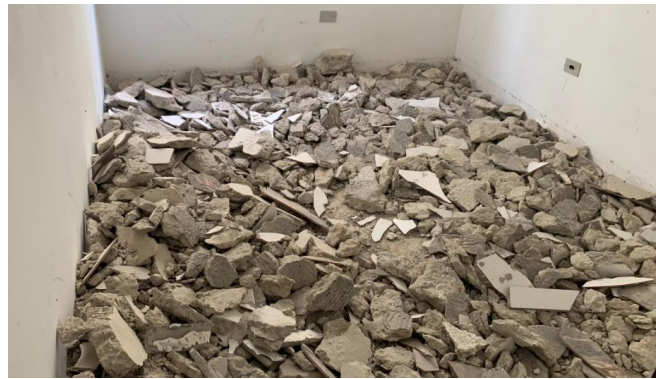
Quando se iniciou as injeções nos blocos não se removia o revestimento do piso. Mas após concluir as injeções percebeu-se que o piso perdeu a aderência com o radier, ficando solto. Em alguns casos a laje de fundação apresentou algumas microfissuras que ao injetar a nata de cimento em alta pressão a mistura percolou pelas microfissuras e aflorou na superfície da placa radier. A remoção do revestimento de piso pode ser vista na Figura 23 do Apêndice A.

Figura 23 – Remoção de Revestimento de Piso.

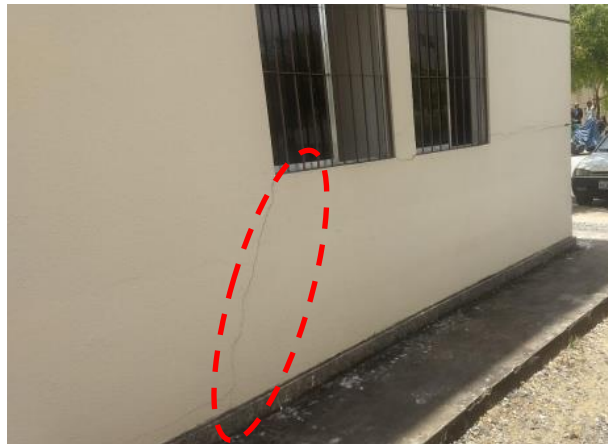
Figura 2 – Fissura com 45° Graus Partindo da Quina Inferior da Janela até o Radier da Edificação.

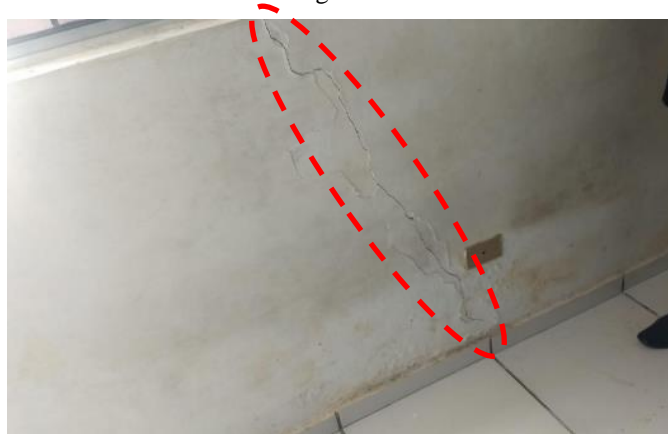
Figura 3 – Fissura com 45° na Parede da Unidade 101, no Mesmo Local da Fissura Externa Apresentada na Figura 2.

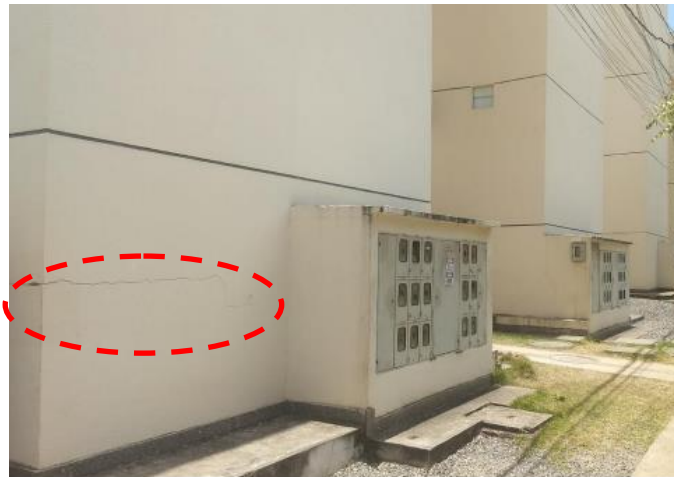
Figura 4 – Fissura Horizontal na Fachada da Edificação Prolongando-se até a Caixa dos Medidores

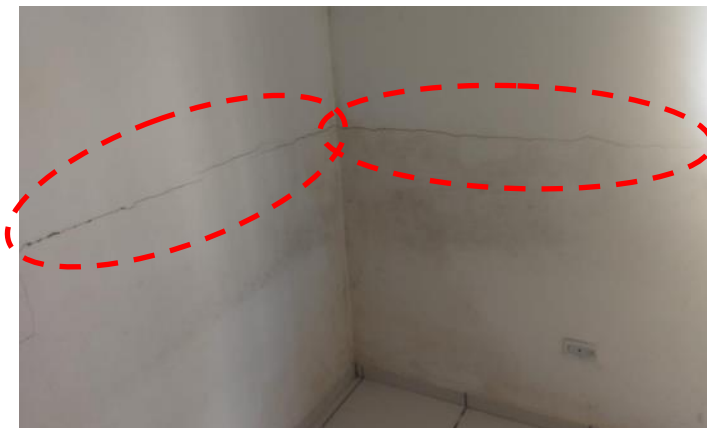
Figura 5 – Fissura Horizontal Interna na Unidade 101, no Mesmo Local da Fissura Horizontal Externa Apresentada na Figura 4
