DESLIZAMIENTOS EN EL MUNICIPIO DE ANDES (ANTIOQUIA)

Informe preparado para :
Secretaria de Obras Publicas Departamentales

Por:
Bernardo Calle Z.

Medellin, Mayo 19, 1986

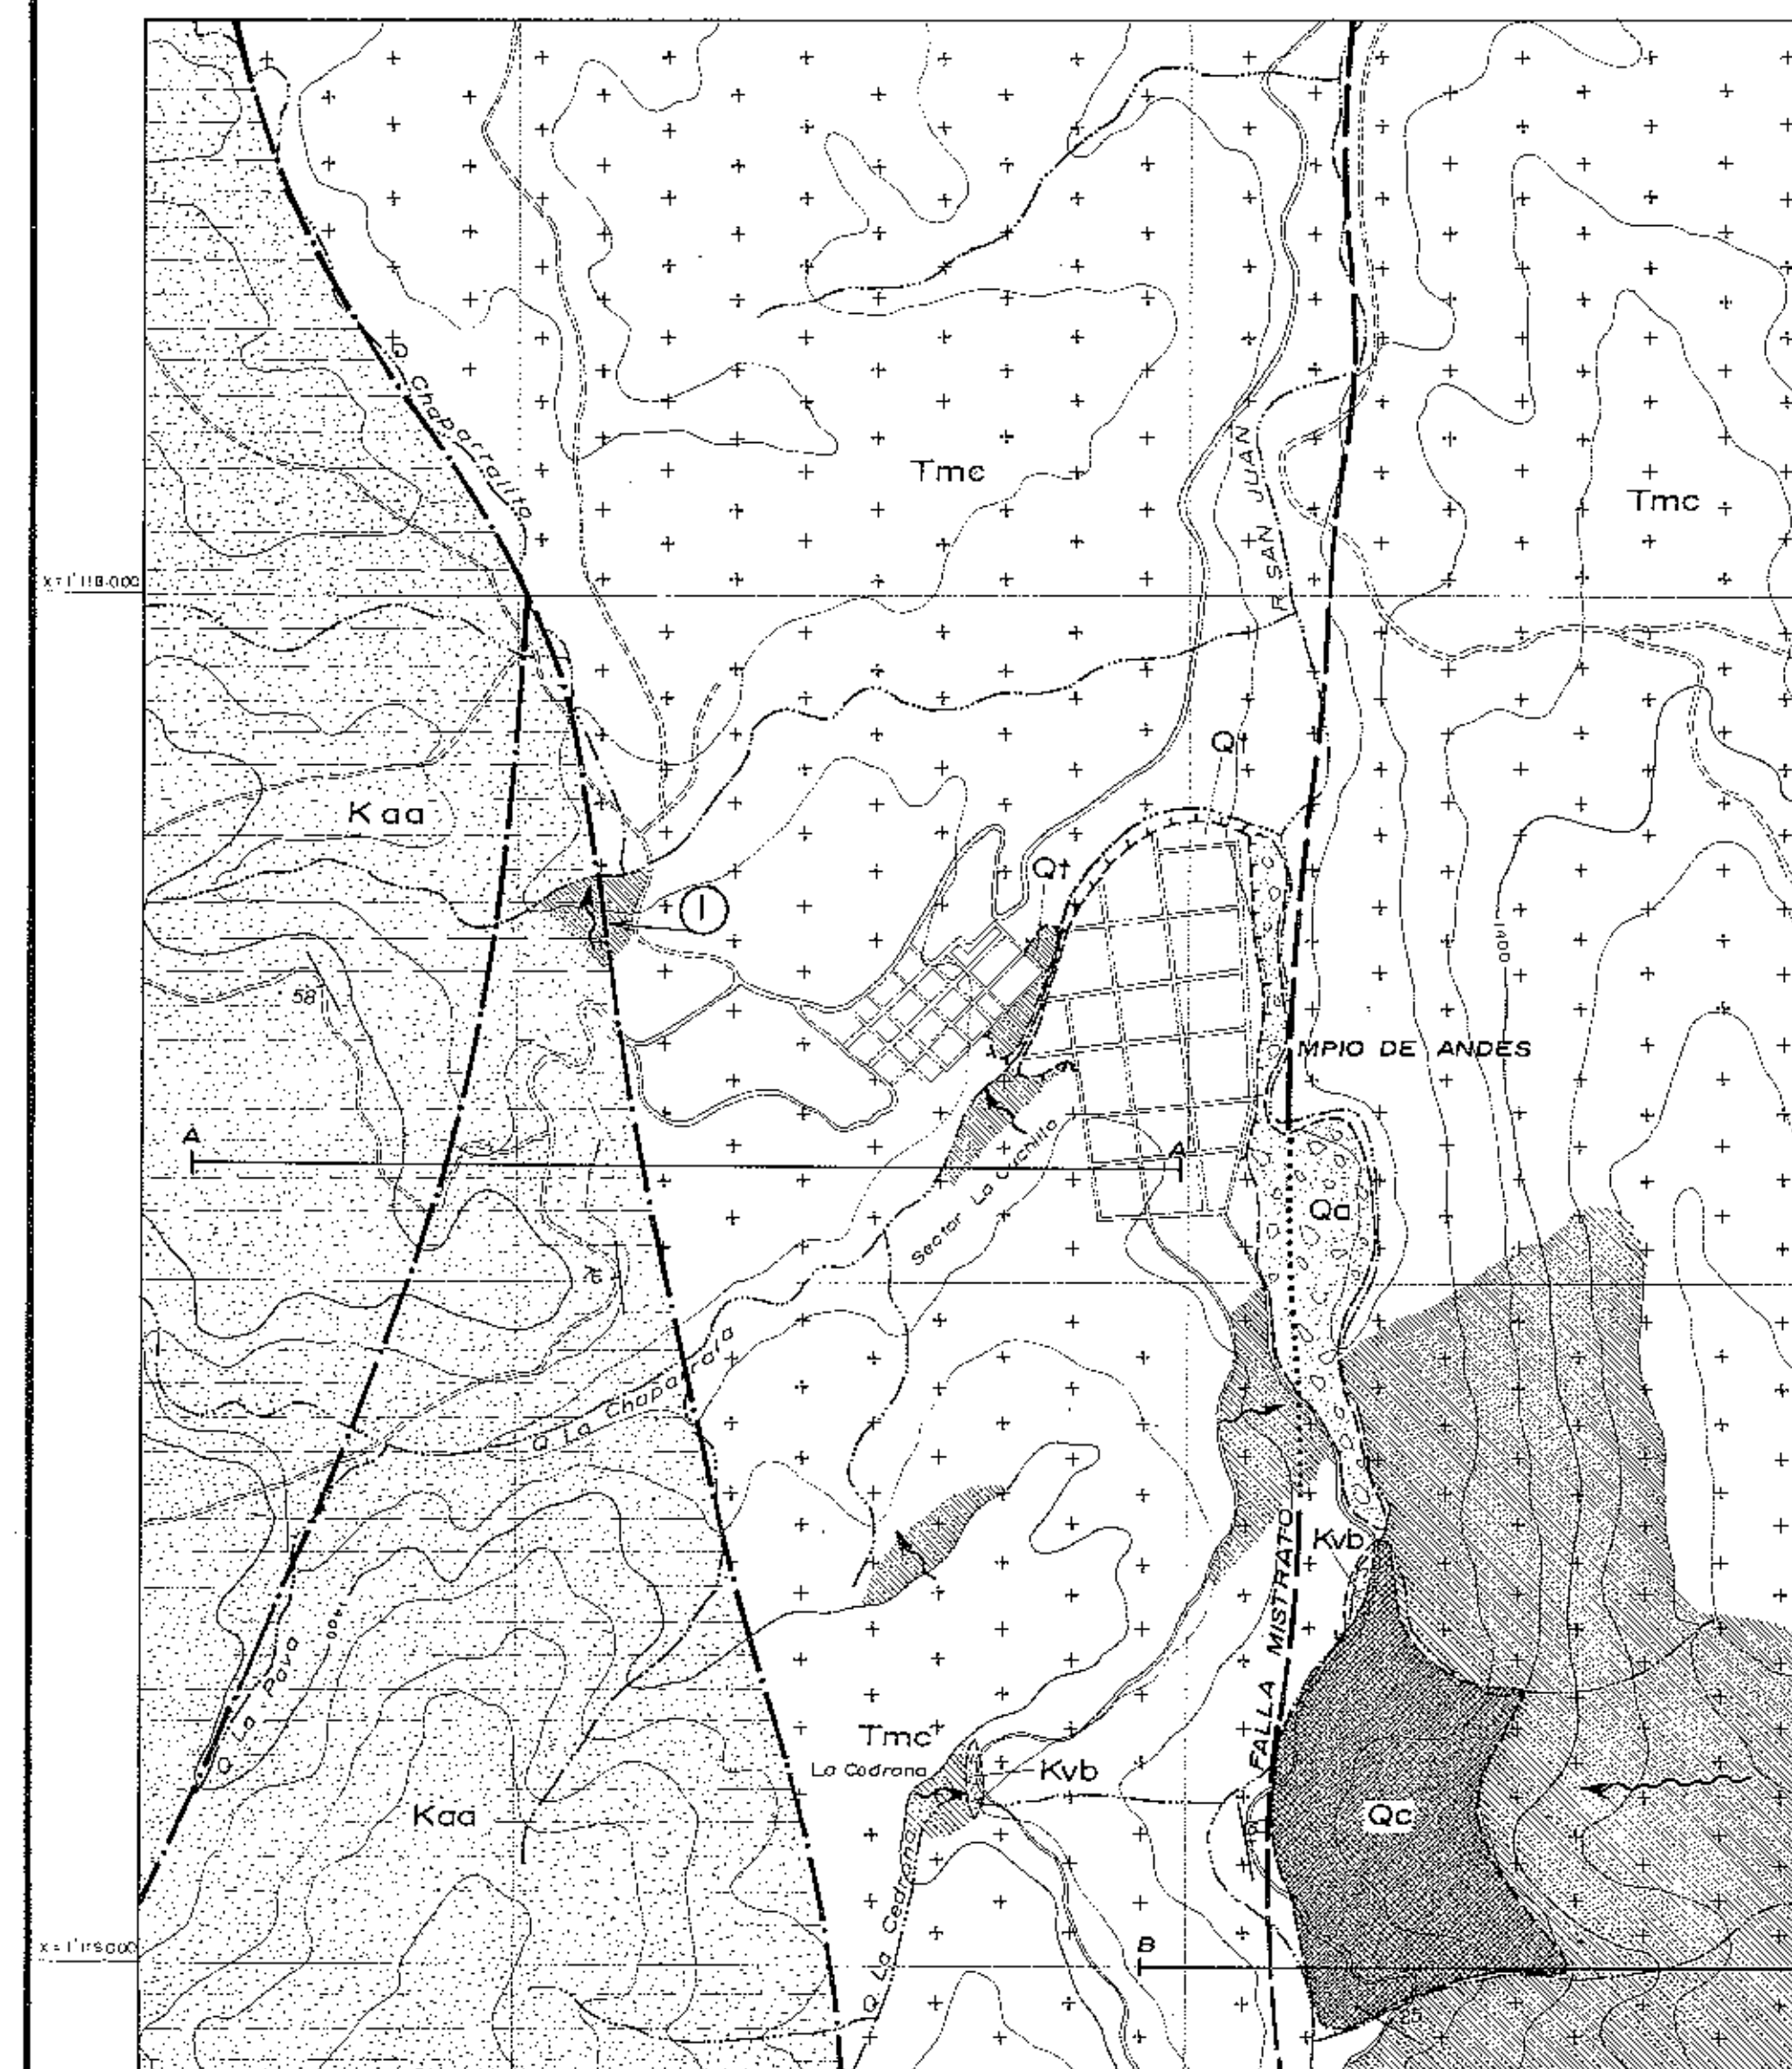
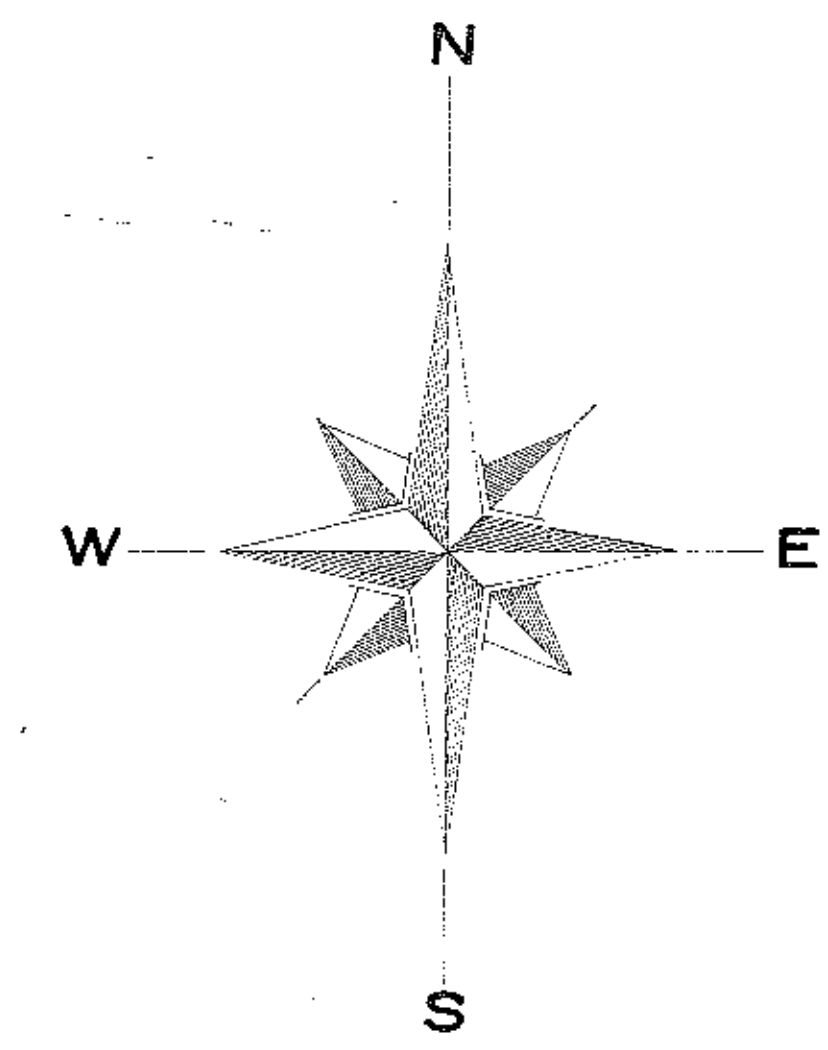
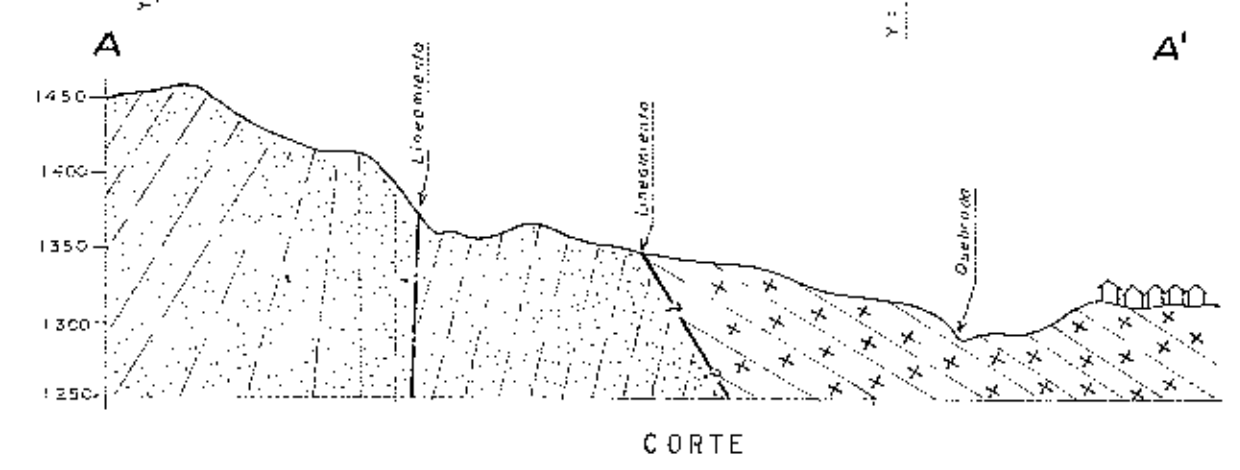
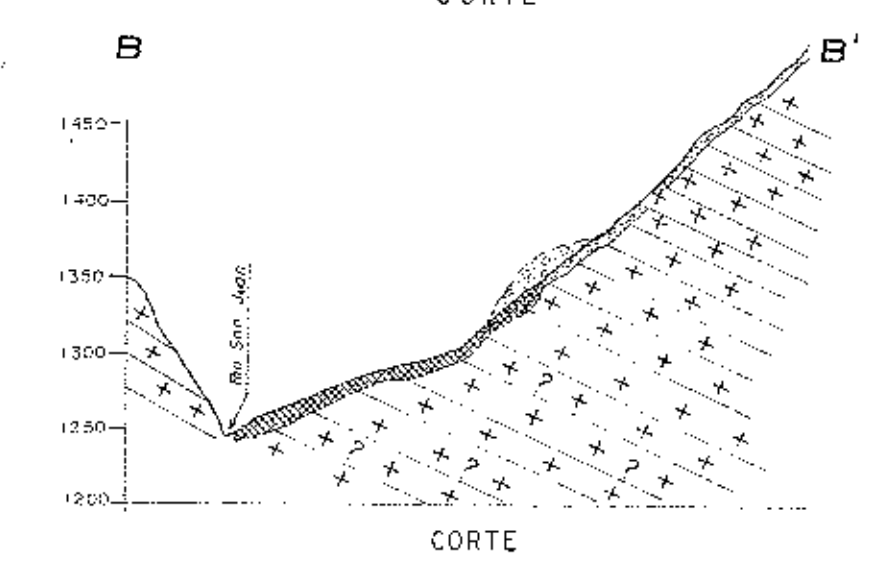
INGEOMINAS	
Localización y Geología generalizada del Municipio de Andes	
Por: Bernardo Calle Z.	Dibujo: Beatriz E. Cano L.
0 100 200 300 400 ESCALA 1:20000	Fecha: Junio/1986 PL 1 de 1

Como puede observarse en los cortes presentados en la Figura 1, los estratos sedimentarios de la Formación Penderisco presentan una tendencia a buzarse hacia el Oeste, mientras los del Combia buzarse hacia el Este o son aproximadamente horizontales.

Esta posición estructural, deducida de muy pocos datos y por lo tanto de carácter preliminar, favorece los deslizamientos en la vertiente

Occidental del río San Juan, pero facilitan la estabilidad de la vertiente Oriental, donde los deslizamientos están restringidos a la capa de suelo.

NOTA: No comprobada la localización del deslizamiento ①
