**Power Train Technologies S.A.**

INFORME DE EVALUACIÓN**Datos del Cliente**

Fono : 512431589**e-mail** : cesar.parrav@teck.com**Referencias****G/Despacho**: 72241**O/Compra**: S/I**O/Trabajo**: S/I**Identificación del componente a reparar****Componente** : MANDO FINAL**Ident.Equipo**: S/I**Hrs.Operación** : 21000**Marca** : CATERPILLAR**Aplicación** : 789C**Serie** : 2BW**Modelo** : 789**Arreglo** : 143-2173**Observaciones recepción**

Con fecha 14.10.2016 se recibe Mando Final 789C enviado a evaluación y reparación general por horas, sin mayor información por parte de cliente. Base dentro de estándar. No garantía, sin placa sin número de golpe.-

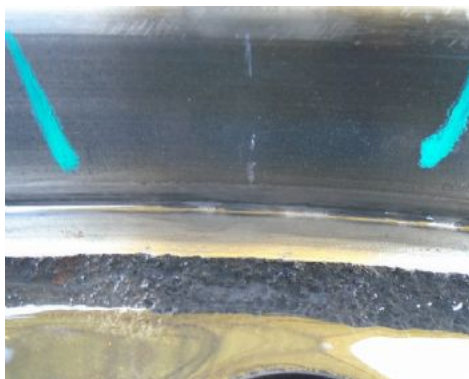
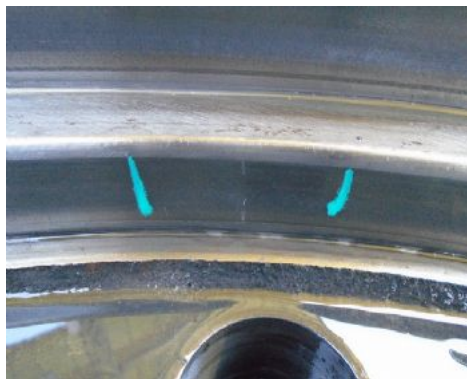
1. ANCHOR BRAKE

-RAYADO

Anchor Brake presenta rayaduras en pista, se recomienda trabajo de recuperacion mediante metalizado.-

-METALIZAR x 2

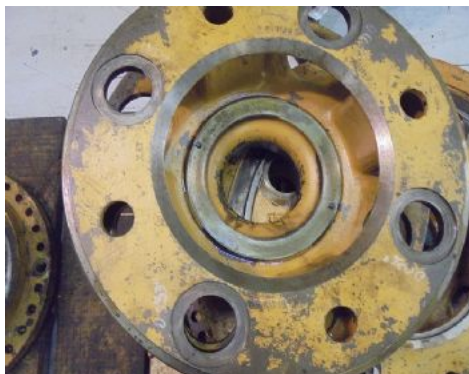
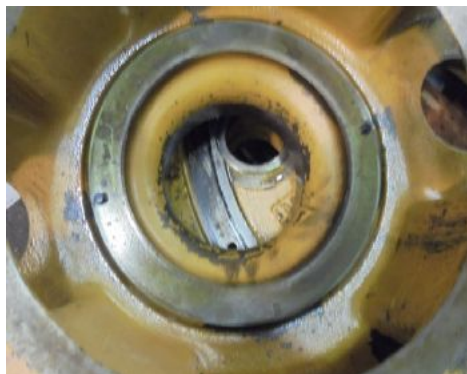
2. CARRIER PLANETARIO 1?

-BUENAS CONDICIONES

Carrier Planetario 1? en condiciones de ser reutilizado nuevamente.-

-REUTILIZAR x 1

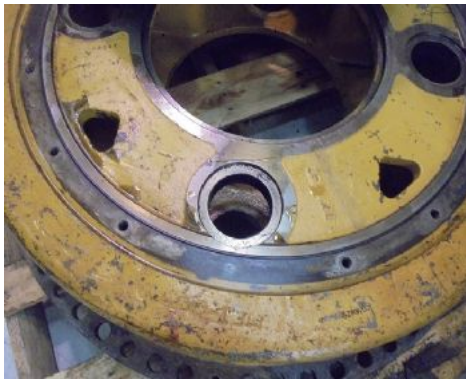
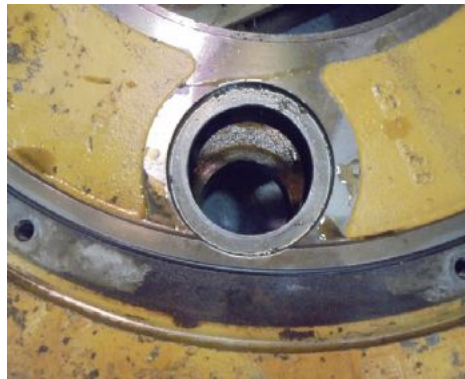
3. CARRIER PLANETARIO 2?

-BUENAS CONDICIONES

Carrier Planetario 2? en condiciones de ser reutilizado nuevamente.-

-REUTILIZAR x 1

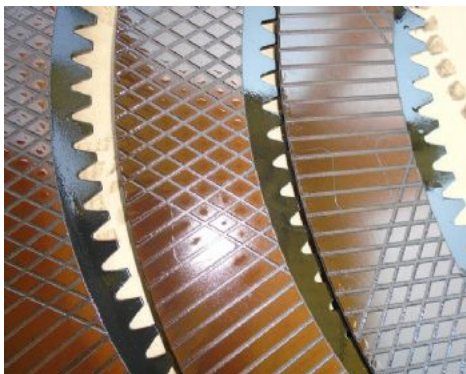
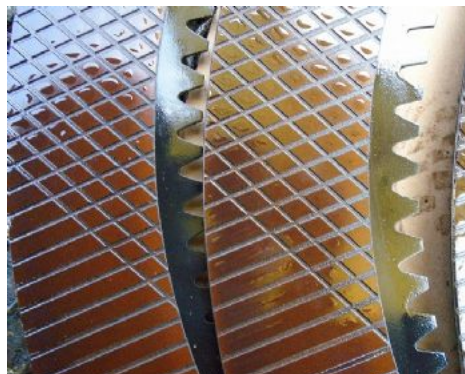
4. DISCOS

-DESGASTE
-TEMPERATURA

Discos presentan desgaste excesivo y signos de temperatura en superficie de contacto, se recomienda su reemplazo nuevos.-

-REEMPLAZAR x 13

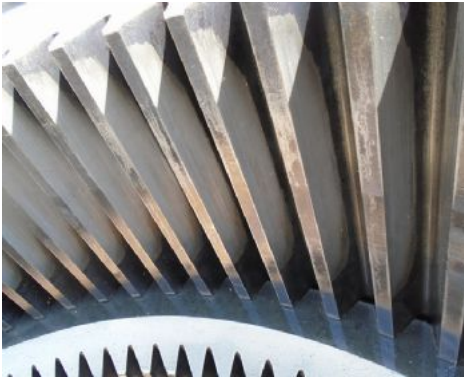
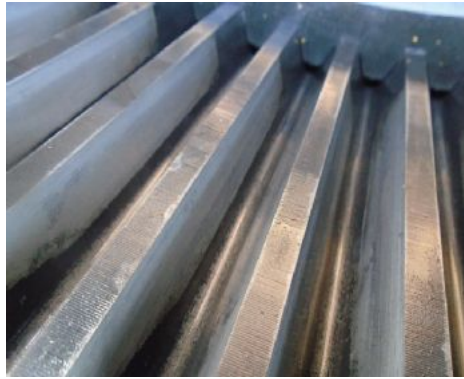
5. ENGRANAJE ANULAR 1?

-BUENAS CONDICIONES

Engranaje Anular 1? en condiciones de ser reutilizado nuevamente.-

-REUTILIZAR x 1

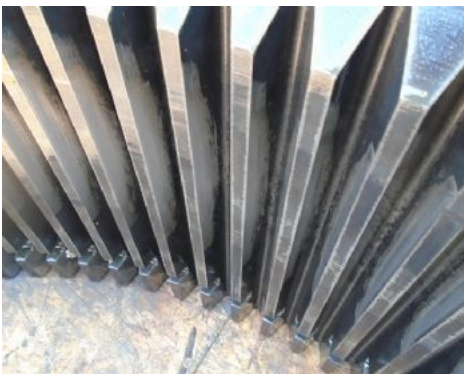
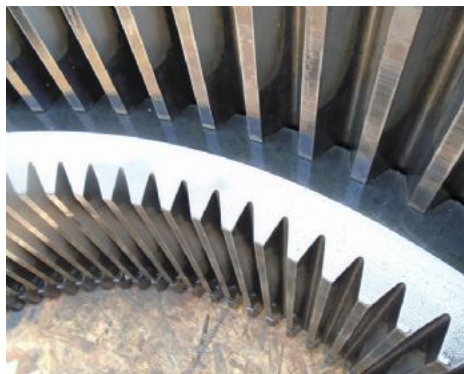
6. ENGRANAJE ANULAR 2?

-BUENAS CONDICIONES

Engranaje Anular 2? en condiciones de ser reutilizado nuevamente.-

-REUTILIZAR x 1

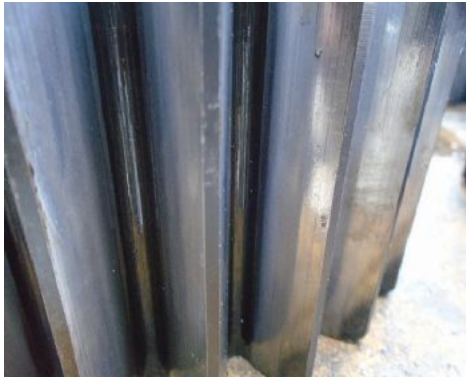
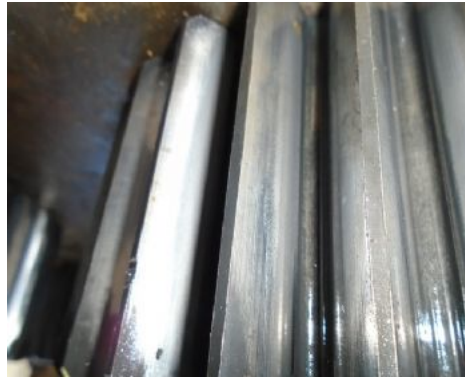
7. ENGRANAJES PLANETARIOS 1?

- DESGASTE
- RAYADO

Engranajes Planetarios 1? presentan desgaste y medida fuera de especificaciones, se recomienda su reemplazo nuevos.-

- REEMPLAZAR x 4

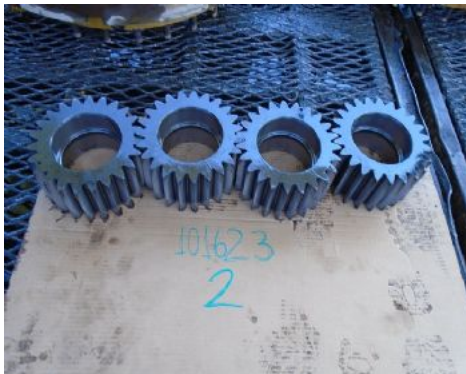
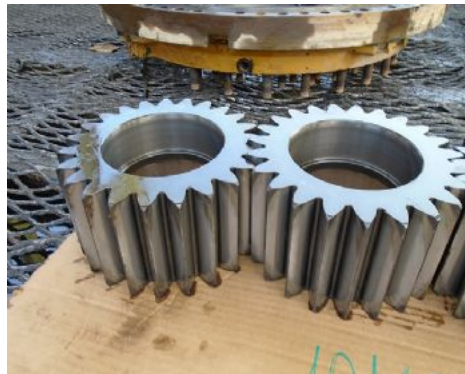
8. ENGRANAJES PLANETARIOS 2?

- CORROIDO
- INDENTACION

Engranajes Planetarios presentan indentacion y corrosion en dentado, se recomienda su reemplazo nuevos.-

- REEMPLAZAR x 2

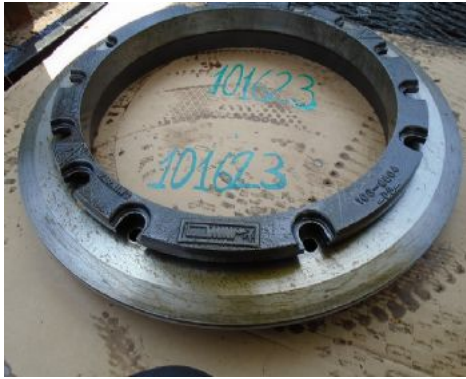
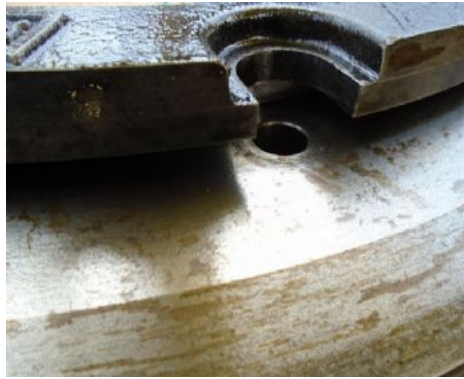
9. HOUSING DE FRENO

-BUENAS CONDICIONES

Housing de Freno en condiciones de ser reutilizado nuevamente.-

-REUTILIZAR x 1

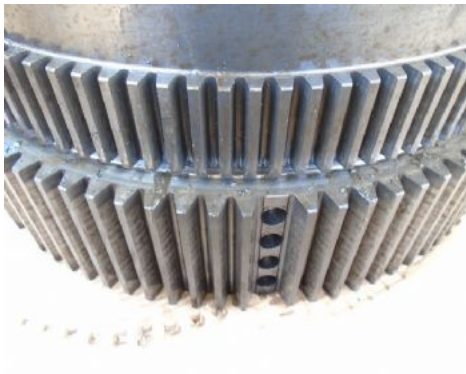
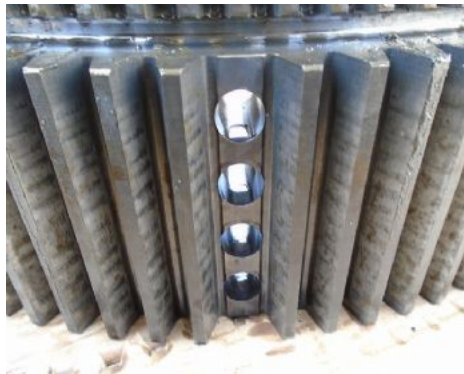
10. HUB BRAKE

-BUENAS CONDICIONES

Hub Brake en condiciones de ser reutilizado nuevamente.-

-REUTILIZAR x 1

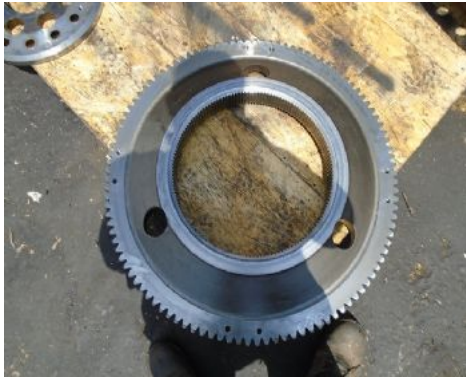
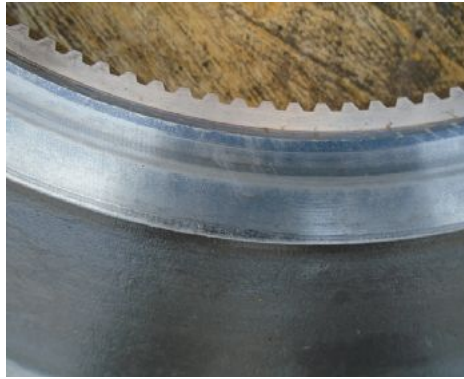
11. HUB DE REACCION

-DESGASTE

Hub de Reaccion presenta desgaste en superficie de contacto, se recomienda trabajo de recuperacion mediante rectificado.-

-RECTIFICAR x 1

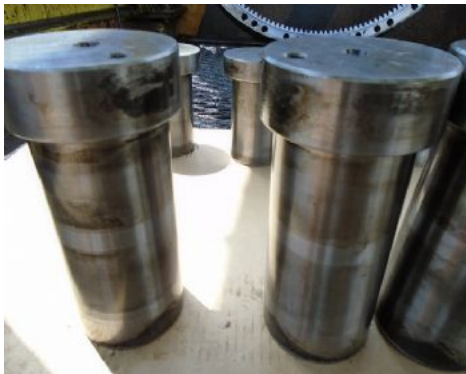
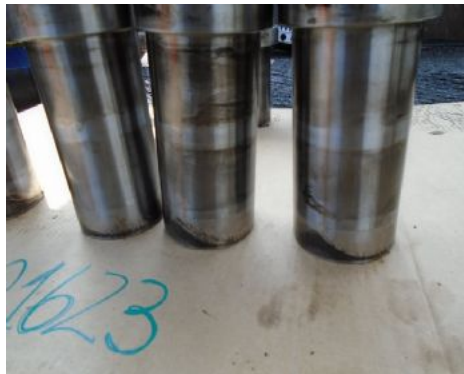
12. PASADORES 1?

-BUENAS CONDICIONES

Pasadores 1? en condiciones de ser reutilizado nuevamente.-

-REUTILIZAR x 4

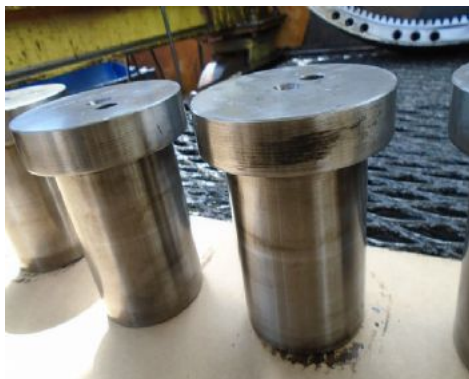
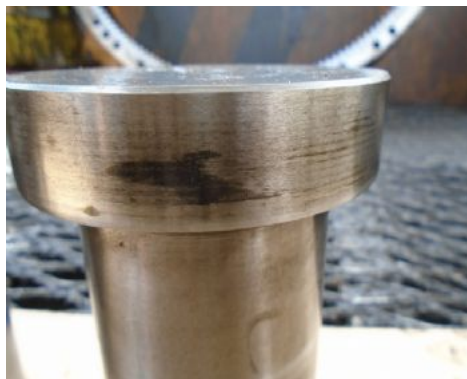
13. PASADORES 2?

-BUENAS CONDICIONES

Pasadores 2? en condiciones de ser reutilizados nuevamente.-

-REUTILIZAR x 4

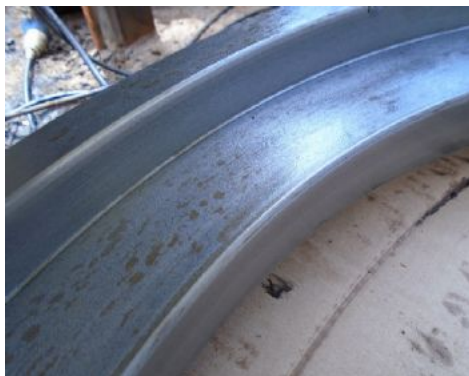
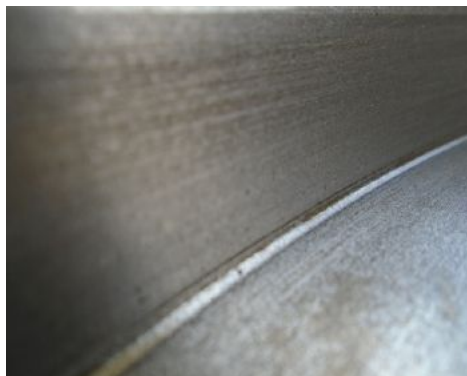
14. PISTON DE PARQUEO

-ABOLLADO
-RAYADO

Piston de Parqueo presenta desgaste y abolladuras en superficie de contacto, se recomienda trabajo de recuperacion mediante metalizado.-

-METALIZAR x 2

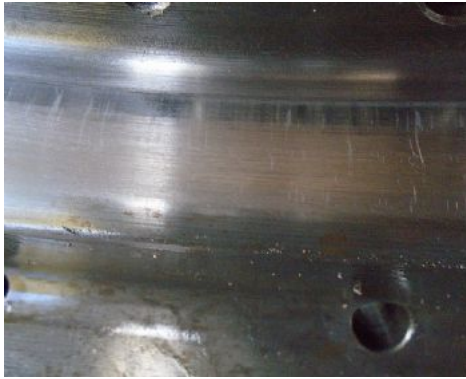
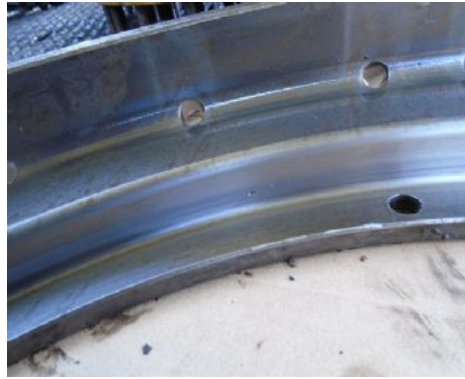
15. PISTON DE SERVICIO

- ABOLLADO
- RAYADO

Piston de Servicio presenta rayaduras y abolladuras en superficie de contacto, se recomienda trabajo de recuperacion mediante metalizado.-

- METALIZAR x 1

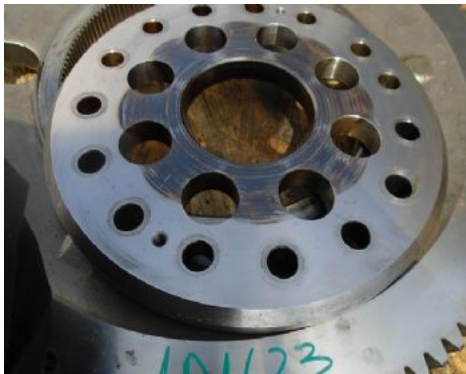
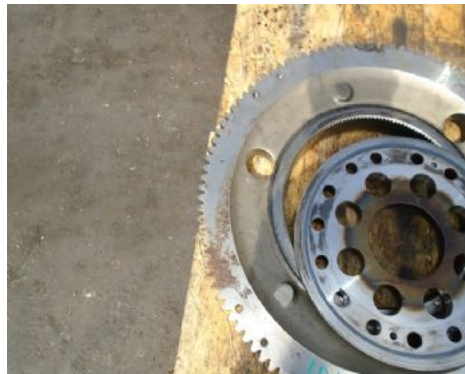
16. PLATO RETENEDOR

- DESGASTE
- RAYADO

Plato Retenedor presenta desgaste y rayaduras en superficie de contacto, se recomienda trabajo de recuperacion mediante rectificado.-

- RECTIFICAR x 1

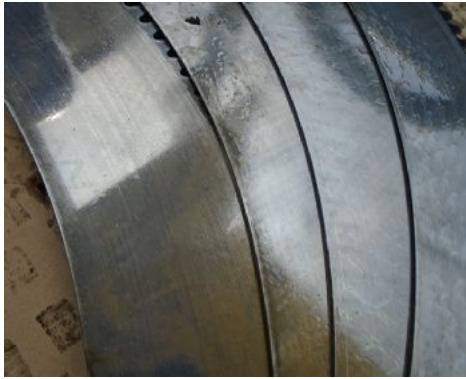
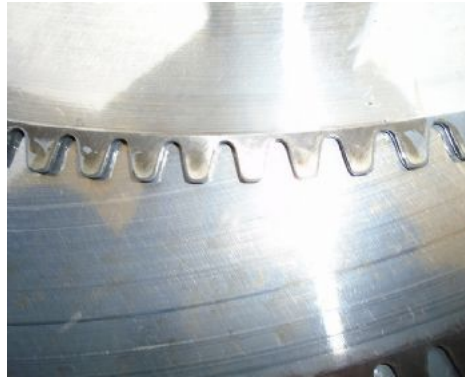
17. PLATOS

- RAYADO
- TEMPERATURA

Platos presentan rayaduras y signos de temperatura en superficie de contacto, se recomienda su reemplazo nuevos.-

- REEMPLAZAR x 12

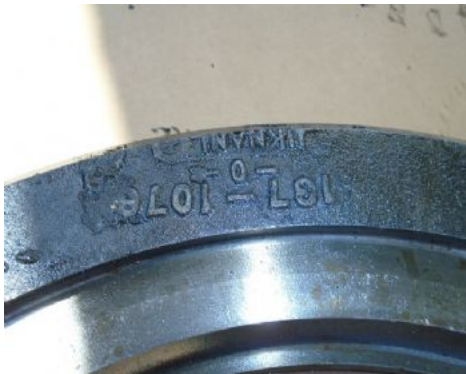
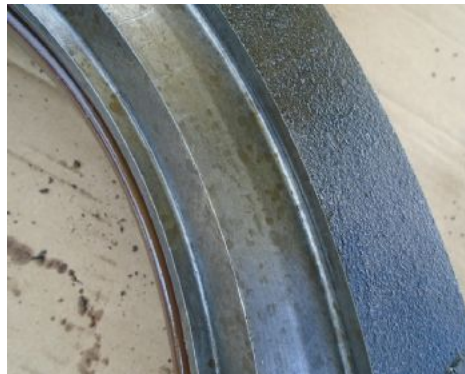
18. RETAINER SEAL

- BUENAS CONDICIONES

Retainer Seal en condiciones de ser reutilizado nuevamente.-

- REUTILIZAR x 1

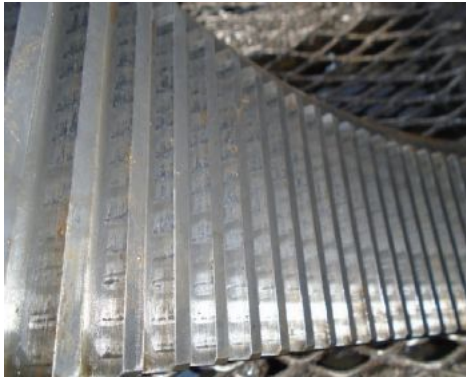
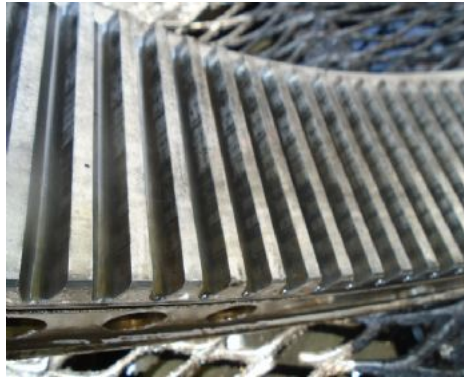
19. RING DE FRENO

-BUENAS CONDICIONES

Ring de Freno en condiciones de ser reutilizado nuevamente.-

-REUTILIZAR x 1

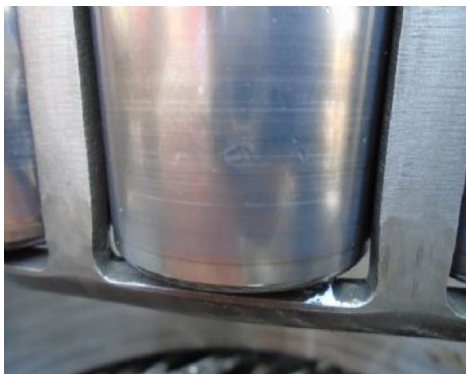
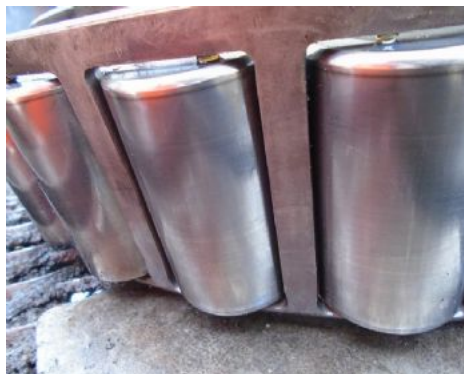
20. RODAMIENTOS CENTRALES

-INDENTACION

Rodamientos Centrales presenta indentacion en polines, se recomienda su reemplazo nuevos.-

-REEMPLAZAR x 2

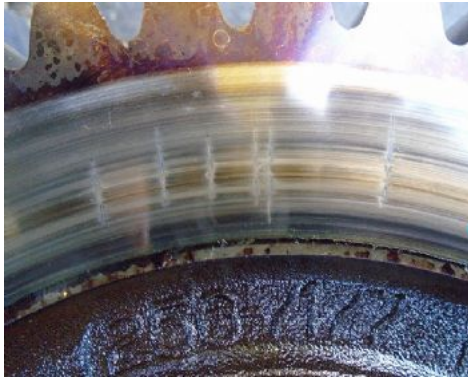
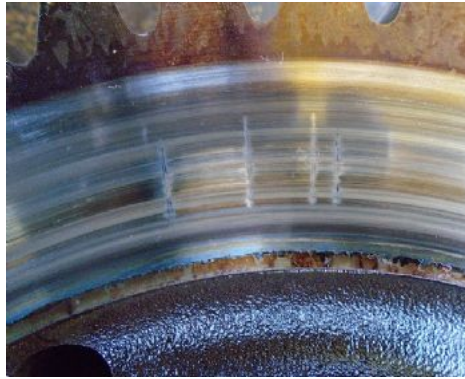
21. SOLAR 1?

-FISURADO

Solar 1? presenta fisura en su geometría, se recomienda su reemplazo nuevo.-

-REEMPLAZAR x 1

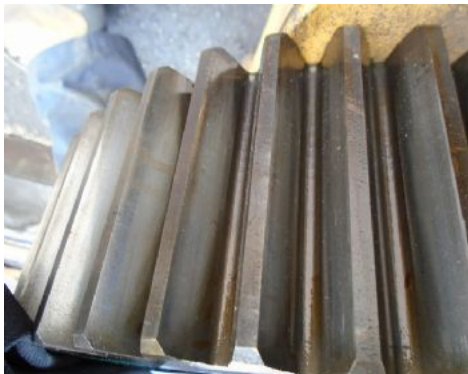
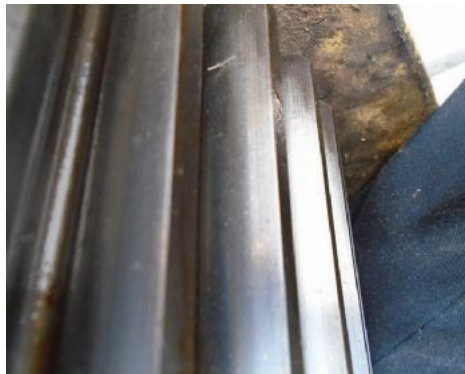
22. SOLAR 2?

-BUENAS CONDICIONES

Solar 2? en condiciones de ser reutilizado nuevamente.-

-REUTILIZAR x 1

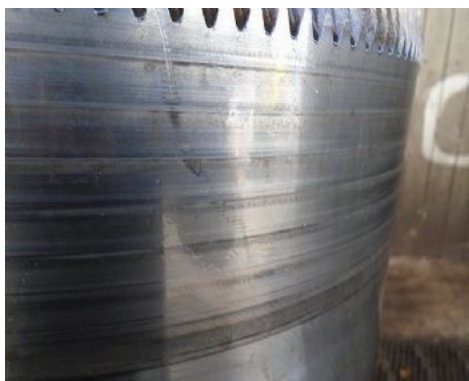
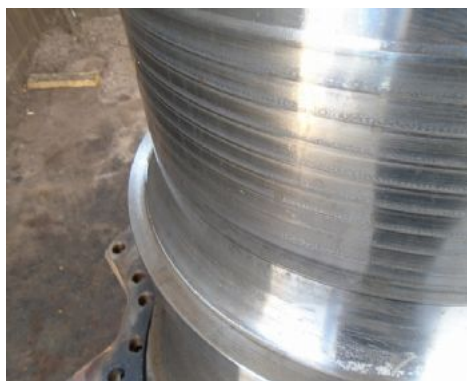
23. SPINDLE

-DESGASTE

Spindle presenta desgaste en ambas pistas, se recomienda trabajo de recuperacion mediante metalizado.-

-METALIZAR x 1

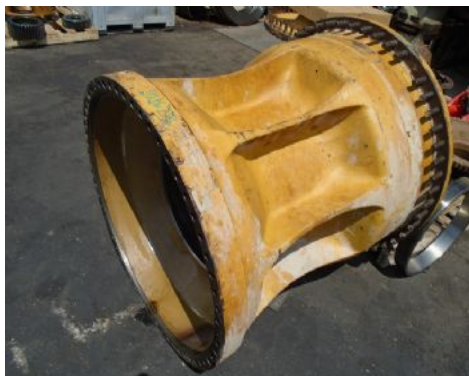
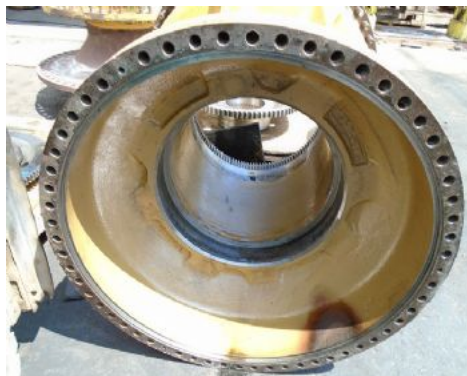
24. WHEEL

-BUENAS CONDICIONES

Wheel en condiciones de ser reutilizado nuevamente.-

-REUTILIZAR x 1
