FIELD SERVICE TECHNICAL REPORT

Customer: Bio Pappel S.A. de C.V.

End User: Planta de Fuerza Titan Bio Pappel Tizayuca

Unit(s) Serviced: Caldera Cerrey VU-60, 6 Quemadores Gordon-Piatt WDV-G-115

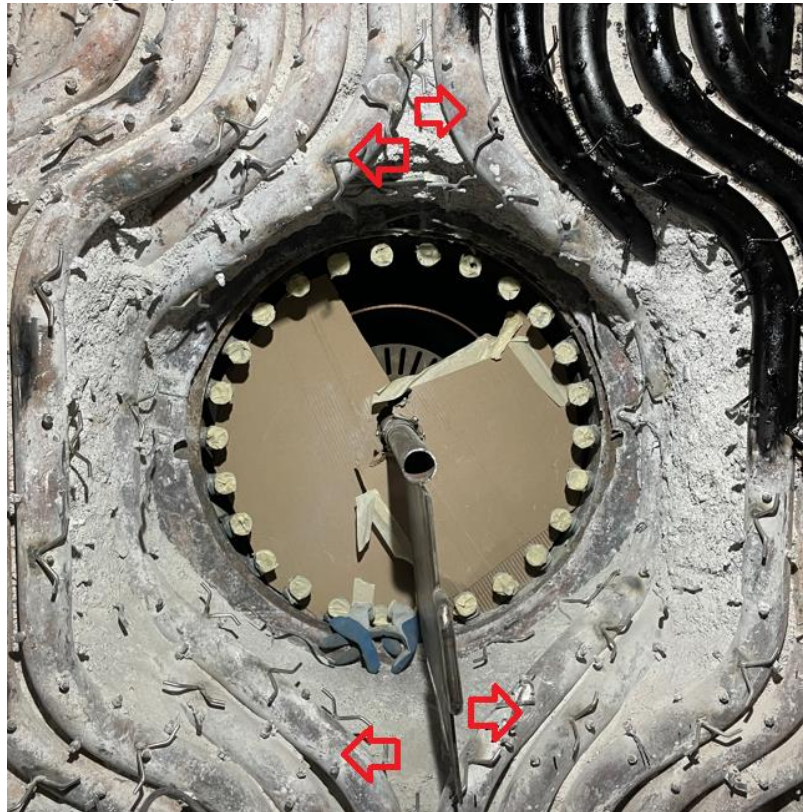
Al quitar el refractario existente observamos que los dos de los tubos que forman el nicho de cada uno de los quemadores no están en la posición correcta, es decir, están más salidos hacia el hogar. Los tubos marcados con flechas rojas deben de ir más hacia adentro del quemador para que la garganta empiece con ángulo y termine recta.

Esto es un gran problema ya que no se podrá construir la garganta conforme al diseño original, de hecho, por eso nunca han podido construir la garganta de esa manera. El diseño original es el siguiente:

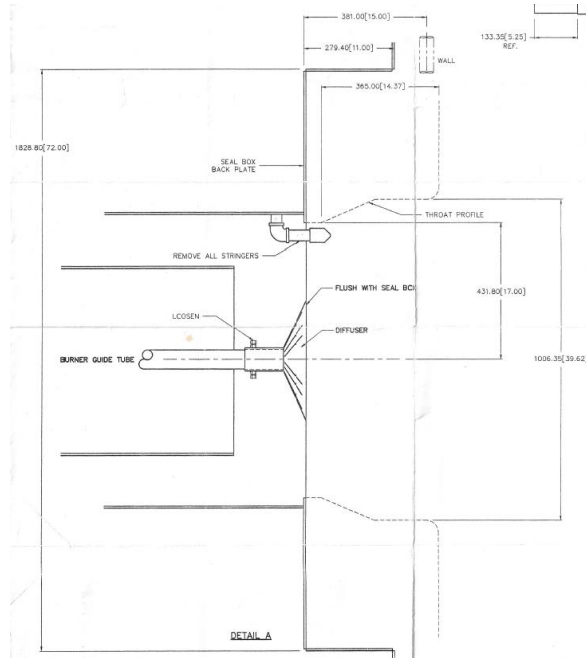
El problema fue que Cerrey jamás informo de este cambio en la posición de los tubos, no hubo un dibujo posterior a la finalización de la construcción de la caldera.

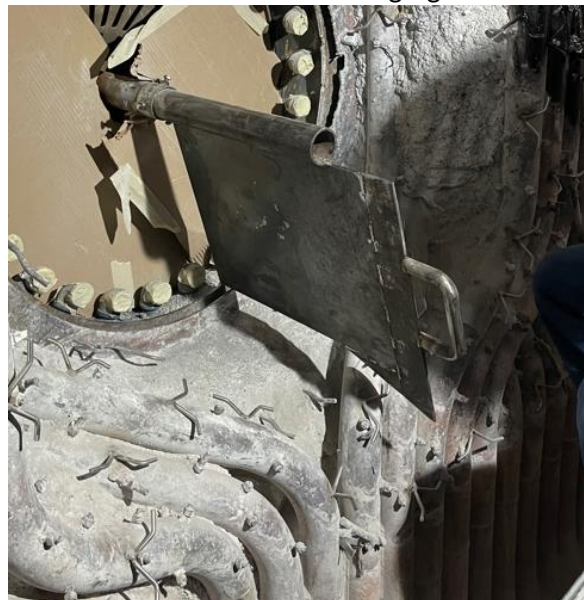
Planta ya había decidido realizar la bandera para fabricar la garganta como estaba anterior mente, comenzaba recta y una vez librando los tubos que están mal colocados hacia un ángulo y así terminaba, es por eso, que las flamas con esa forma de la garganta se vuelven un poco anchas.

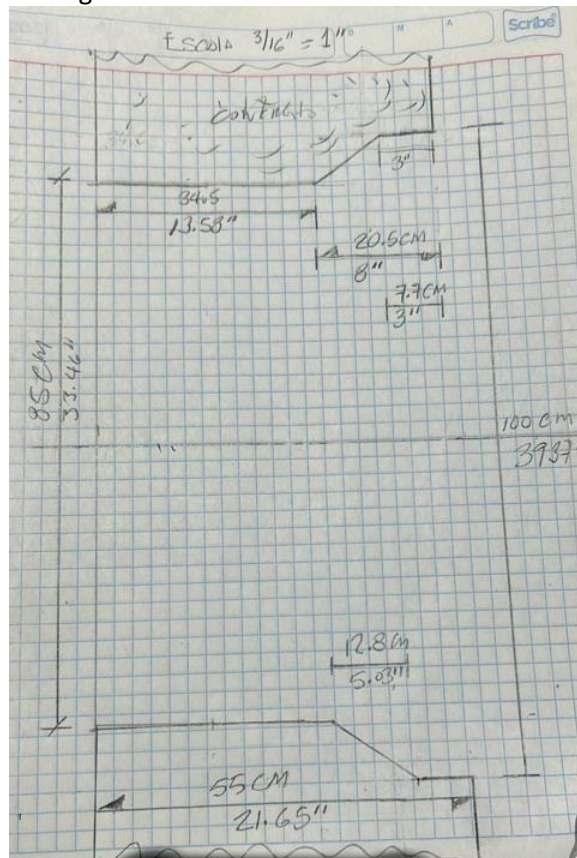
Por solicitud del ingeniero Nolasco realicé una propuesta de un diseño nuevo para la realización de una garganta, comenzando recto como la anterior para librar los dos tubos que están muy salidos, posterior abre con un ángulo de 45 grados y termina con 3 pulgadas de largo en recto, respetando los 55 centímetros de profundidad de la garganta anterior, este diseño lo que pretende es que las flamas no sean tan anchas y tampoco muy largas.

El dibujo de la propuesta es el siguiente:

Personal de planta aprueba este nuevo diseño y en base al dibujo los mecánicos y soldadores comienzan con la fabricación de las banderas, para poder darles la forma adecuada a las 6 gargantas. El día de hoy ya no dio tiempo de comenzar con la aplicación del refractario.

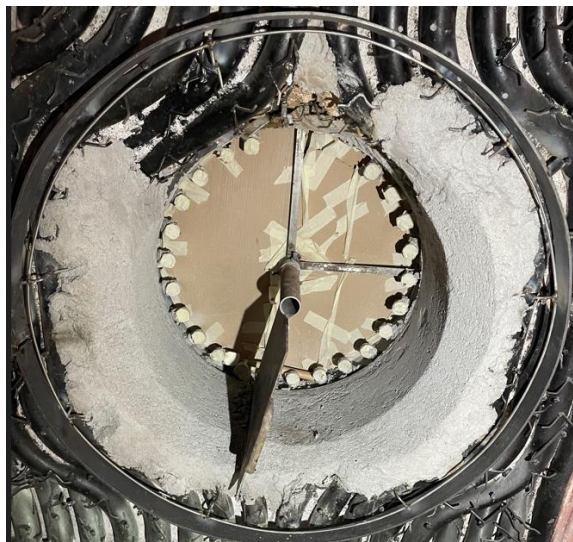
En este día, en el quemador 1B colocaron una solera de 3 pulgadas en forma de círculo, para que hiciera la función de una cercha y así poder dar el acabado a la garganta.

Alrededor de la cercha se colocó un redondo de $\frac{1}{4}$ de pulgada de acero inoxidable para que tenga una función de anclaje para el refractario.

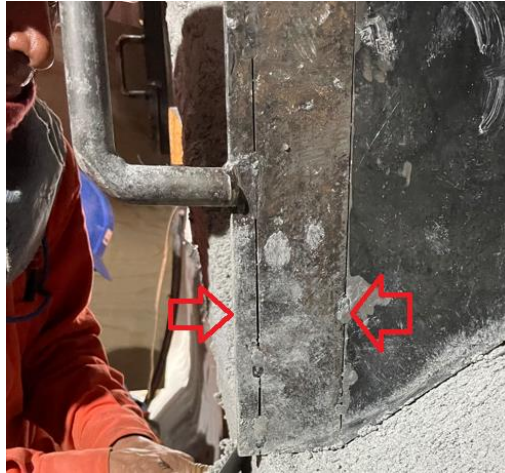
Haciendo la revisión en el avance de las gargantas, me percaté que la cercha que colocaron de 3 pulgadas queda corta para poder cumplir con la profundidad de la garganta, la cual es de 55 cm, esta profundidad se está respetando desde las gargantas que se encontraban anteriormente. Por lo anterior se tiene que soldar una solera de 1 pulgada para poder cumplir con la profundidad de la garganta.

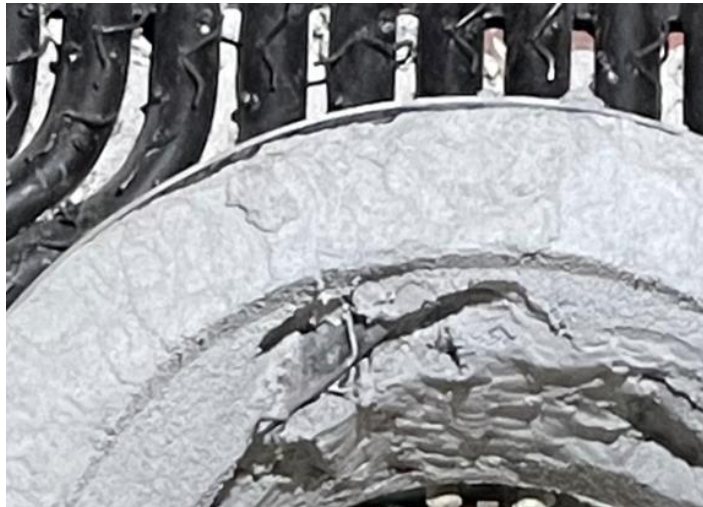
El día continuaron con la colocación del refractario y casi se concluyeron ambas gargantas, pero hubo un problema en la parte superior de las gargantas y hasta casi el paño, el concreto se empieza a desprender de la cercha.

El redondo de acero inoxidable no fue suficiente como ancla en esa parte de la garganta, por lo que el día de mañana colocaremos un tramo pequeño de malla de acero inoxidable.

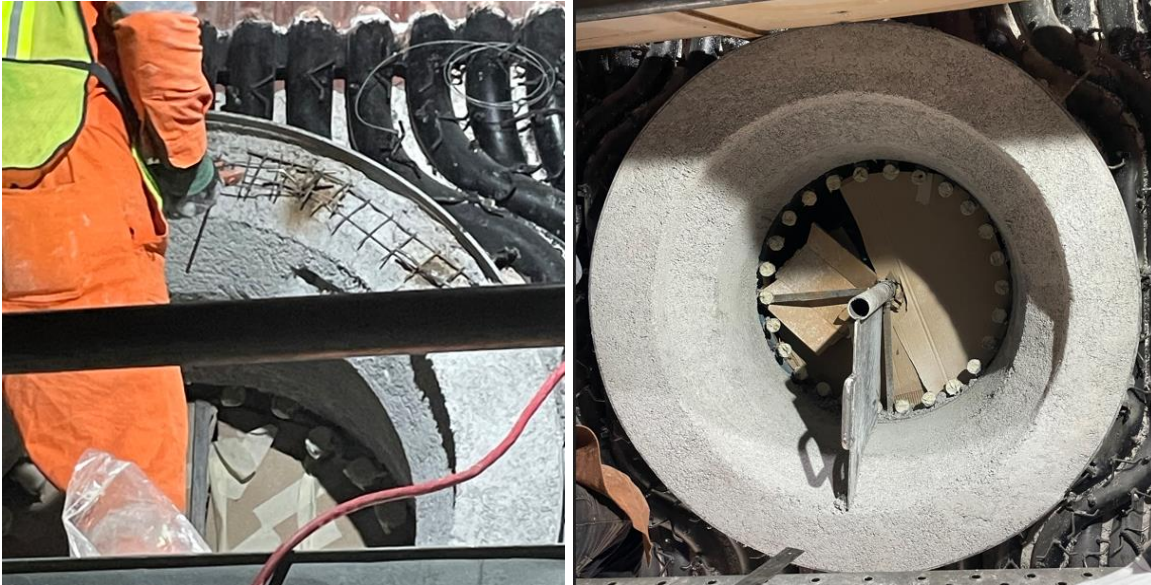
Con la colocación del tramo de malla únicamente en la parte superior de la garganta, el desprendimiento del refractario de la cercha ya no ocurre y de esta manera pueden concluir con ambas gargantas.

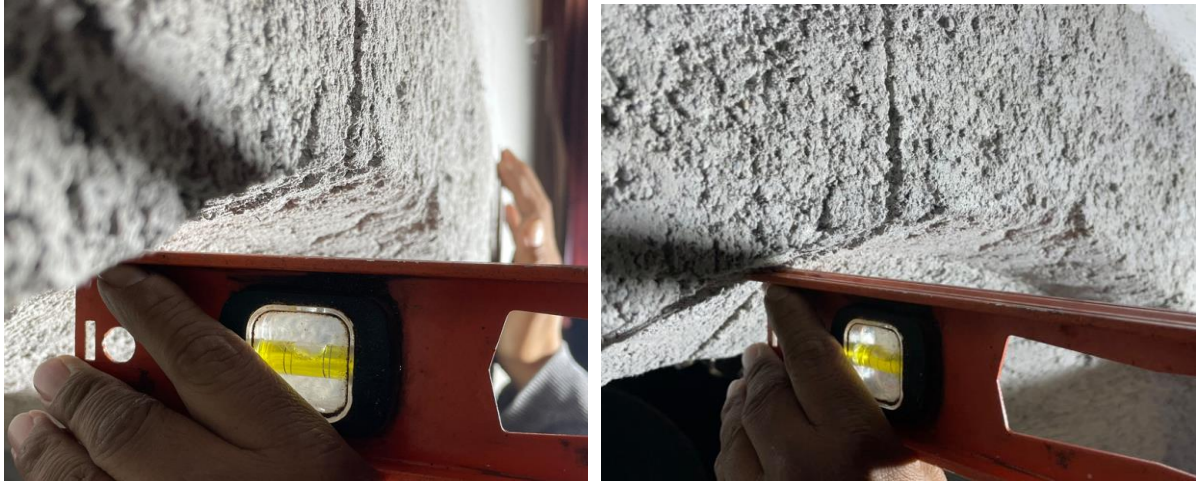
En las gargantas de los quemadores 2A, 3A y 3B no realizaron correctamente la culminación de la garganta, es decir, las últimas 3 pulgadas de la garganta que debe terminar sin ángulo, es decir, recto. En la parte de arriba no la realizaron correctamente, por lo que hago de su conocimiento al ingeniero Nolasco para que mande a corregir este problema.

Como los spuds y el plato difusor ya estaban colocados, tuvimos que solicitarles a los mecánicos que realizaran un corte a la bandera para poderla volver a colocar y hacer las correcciones pertinentes.

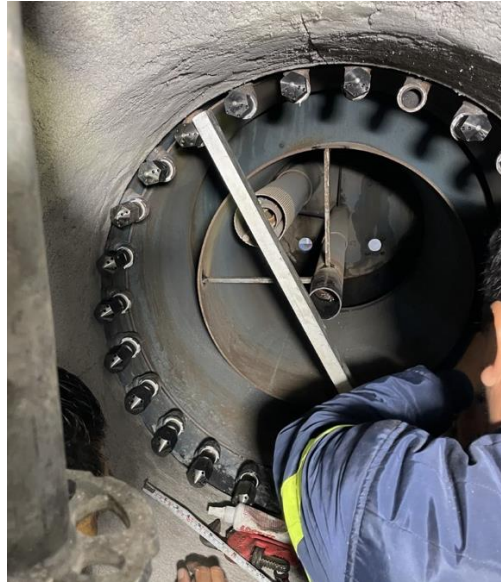
En la parte de los spuds, también realicé correcciones, en los quemadores 2A y 3A había spuds un poco desfasados de su correcta posición y encontré dos de ellos que estaban flojos.

Cabe mencionar que en los quemadores 2A y 2B se pusieron en cada uno de ellos 8 spuds de los que estaban anteriormente, ya que el pedido llegó con un faltante de 16 spuds.

Se recomienda comprar los 16 spuds faltantes para que los 6 quemadores queden con los spuds que tienen que ir conforme a diseño.

Comprar 16 Spuds con numero de parte W-NOZ-01 para cambiarlos en los quemadores 2A y 2B.

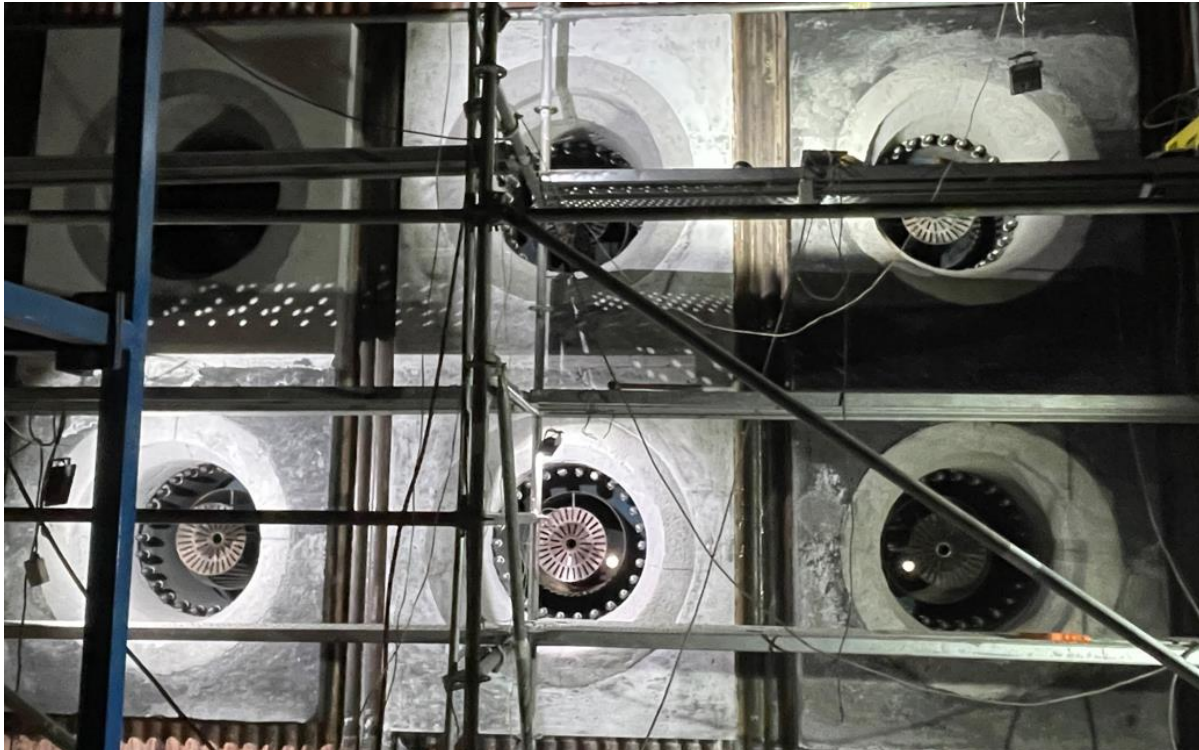
Otra de las observaciones importantes, es que, el refractario castable que fue colocado vaciado, no alcanzó, por lo que utilizaron refractario con el que hicieron las gargantas el año pasado, en lo personal creo que esta no fue una buena práctica, ya que ahora se mezclaron 3 refractarios diferentes, con diferentes curvas de curado. Esto se observa claramente ya que hay dos colores en los refractarios que se pusieron de forma colada.

En conclusión, la fabricación de las gargantas fue bien realizado, ya que tuvieron un buen anclaje y el método de aplicación de refractario es muy bueno, la colocación y alineación de los spuds se realizó correctamente. La colocación de dos refractarios diferentes en el vaciado del concreto que cubre a las gargantas es algo que pudiera traer algún problema en la ruptura de esa parte del refractario en el futuro.
