VERODOSTOJNOST NASTANKA SAOBRAĆAJNE NEZGODE (POKUŠAJI PREVARE U OSIGURANJU)

Nenad Marković¹; Vladimir Simidzija²; Tijana Ivanišević³

XIII Simpozijum
"Veštačenje saobraćajnih nezgoda
i prevare u osiguranju"

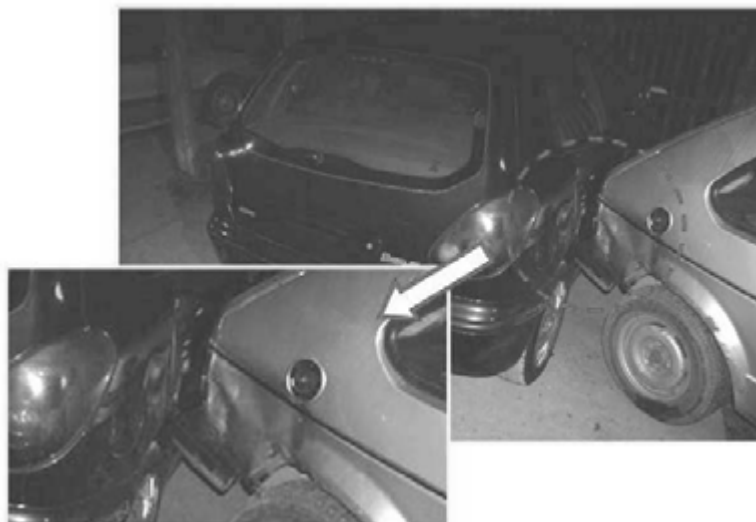
Slika 2.

„...Detaljnom i uporednom analizom fotografija Fotodokumentacije nalazimo da je zadnji desni blatobran GOLF-a oštećen u vidu deformacija lima delovanjem sila u različitim smerovima i pravcima, sa centrom udara na nekoliko različitih mesta...“

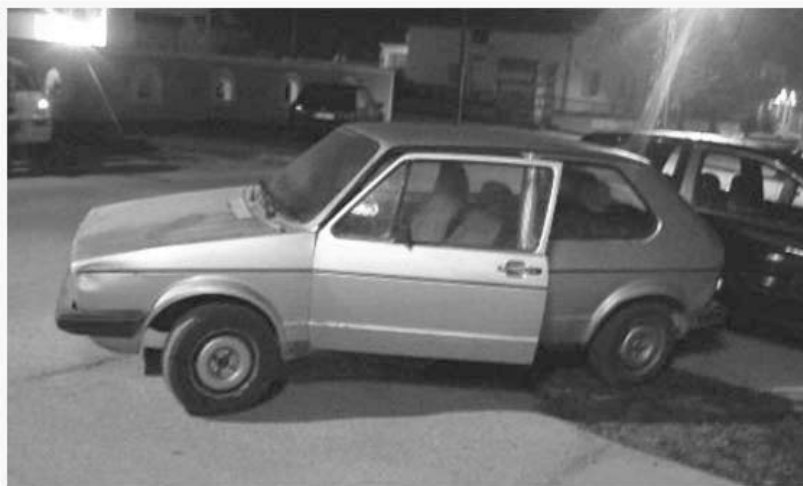
Slika 3.

„...Prednji deo prednjeg levog blatobrana GOLF-a je deformisan delovanjem sile u smeru od levog ka desnom boku GOLF-a...U Zapisniku o uviđaju, u delu koji se odnosi na opis oštećenja AUDI-ja, navedeno je: „...oštećen je prednji desni deo vozila, prednja oba vazдушna jastuka, prednje vetrobransko staklo...“

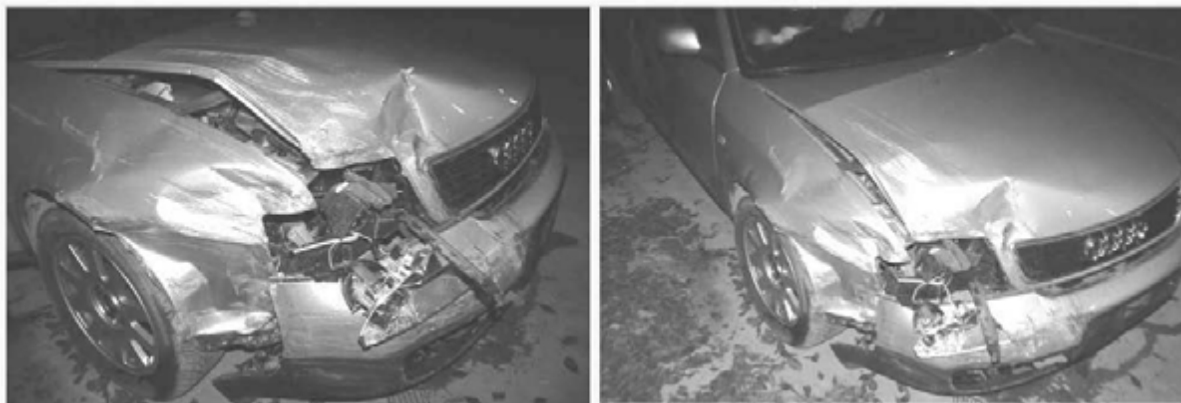
Slika 4.

„Na osnovu detaljne i uporedne analize fotografija Fotodokumentacije nalazimo da je na AUDI-ju oštećen prednji desni deo, odnosno prednji desni čošak. Prednji desni blatobran AUDI-ja je deformisan delovanjem sile u različitim pravcima i smerovima, sa centrom udara na nekoliko različitih mesta...Prednji donji deo prednjeg desnog blatobrana AUDI-ja je deformisan delovanjem sile ukoso, približno u smeru od prednjeg donjeg dela prednjeg desnog blatobrana ka zadnjem gornjem delu prednjeg levog blatobrana AUDI-ja...“

„...Prednji gornji deo prednjeg desnog blatobrana AUDI-ja je deformisan delovanjem sile ukoso, približno u smeru od gornjeg dela prednjeg desnog čoška AUDI-ja ka sredini levog boka AUDI-ja. Gornji deo prednjeg desnog blatobrana AUDI-ja, u visini sredine prednjeg desnog blatobrana (posmatrano podužno), deformisan je delovanjem sile ukoso, približno u smeru od gornjeg dela prednjeg desnog blatobrana ka donjem delu prednjeg levog blatobrana AUDI-ja.

“Rub” prednjeg desnog blatobrana AUDI-ja je u visini sredine prednjeg desnog blatobrana (posmatrano podužno) deformisan delovanjem sile u smeru od levog ka desnom boku AUDI-ja.

Na prednjem delu prednjeg desnog blatobrana AUDI-ja i u visini sredine prednjeg desnog blatobrana (posmatrano podužno) nalazimo tragove nalik na tragove grebanja.

Prednja ivica poklopca motornog prostora AUDI-ja, u visini prednjeg desnog fara, je deformisana i potisnuta ka zadnjem delu AUDI-ja, delovanjem sile u smeru od prednjeg desnog ka zadnjem levom delu AUDI-ja Na desnom delu poklopca motornog prostora AUDI-ja nalazimo tragove nalik na tragove grebanja.

Prednji desni far AUDI-ja je “polomljen” i ne nalazi se u ležištu. Desni deo prednjeg branika AUDI-ja je oštećen, i to tako što na desnom delu prednjeg branika nalazimo tragove nalik na tragove grebanja. U Zapisniku o uviđaju, u delu koji se odnosi na opis oštećenja FIAT-a, je navedeno: “...oštećena je zadnja desna bočna strana...”

„...Ako bi u ovoj saobraćajnoj nezgodi došlo do sudara prednjeg desnog čoška AUDI-ja i zadnjeg desnog dela GOLF-a, tada bi na GOLF-u morala nastati oštećenja većeg intenziteta i drugačijeg oblika ili bi na AUDI-ju morala nastati oštećenja manjeg intenziteta koja bi po obliku odgovarala udaru u zadnji desni bok GOLF-a. Detaljnom i uporednom analizom oštećenja prednjeg desnog dela AUDI-ja i zadnjeg desnog dela GOLF-a nalazimo da su oštećenja prednjeg desnog dela AUDI-ja nastala kao posledica delovanja sile i u smeru od prednjeg ka zadnjem delu AUDI-ja i u smeru od desnog ka levom boku AUDI-ja i u smeru od gornjeg ka donjem delu AUDI-ja, sa centrima udara na nekoliko različitih mesta, a što ne odgovara udaru AUDI-ja u bok GOLF-a koji je približno ravnog vertikalnog oblika. Drugim rečima na zadnjem desnom boku GOLF-a ne postoje delovi u sudaru sa kojima bi mogla nastati oštećenja prednjeg desnog čoška AUDI-ja vidljiva na fotografijama Fotodokumentacije...“

„...Detaljnom i uporednom analizom oštećenja AUDI-ja i GOLF-a nalazimo da oštećenja prednjeg desnog čoška AUDI-ja i zadnjeg desnog boka GOLF-a (vidljiva na fotografijama Fotodokumentacije) nisu nastala kao posledica sudara prednjeg desnog čoška AUDI-ja i zadnjeg desnog boka GOLF-a...“

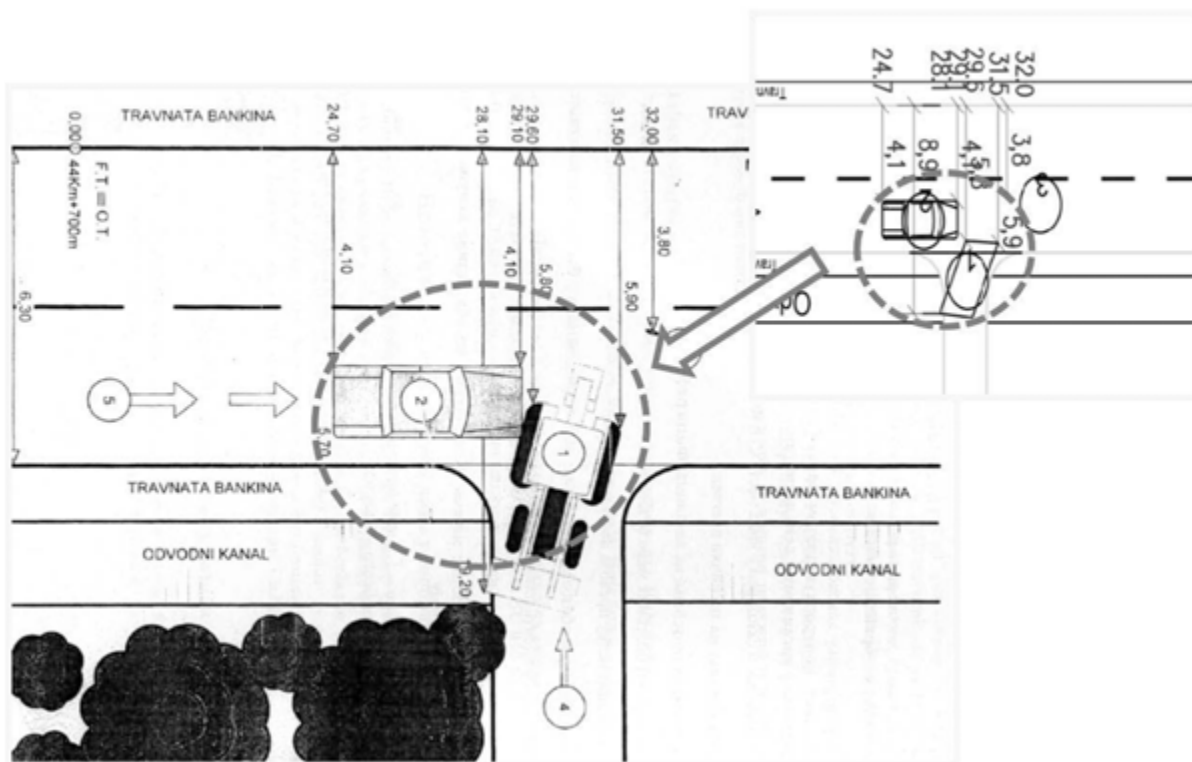
Slika 5.

„...Na osnovu detaljne analize materijalnih elemenata iz Spisa, a posebno Zapisnika o uviđaju saobraćajne nezgode u kojem su opisana oštećenja MERCEDES-a i KRAMER-a, nalazimo da opisana oštećenja odgovaraju sudaru čeonog dela MERCEDES-a sa zadnjim delom desnog boka KRAMER-a, pri čemu se ne može izvršiti detaljnija uporedna analiza oštećenja na MERCEDES-u i KRAMER-u jer u Spisu nema fotografija oštećenja MERCEDES-a i KRAMER-a....“

„...Na osnovu detaljne i uporedne analize podataka iz Zapisnika o uviđaju i Skice lica mesta, nalazimo da položaj MERCEDES-a i KRAMER-a ucrtan u Skici lica mesta ne odgovara merama iz Zapisnika o uviđaju, odnosno merama upisanim u Skici lica mesta. Naime, crtanjem Situacionog plana lica mesta nezgode u razmeri, a prema merama iz Zapisnika o uviđaju, odnosno merama upisanim u Skici lica mesta, nalazimo da na zaustavnim pozicijama ne bi došlo do preklapanja čeonog dela MERCEDES-a sa KRAMER-om...”

Imajući prethodno u vidu, ne može se na osnovu uporedne analize oštećenja MERCEDES-a i KRAMER-a sa jedne i pozicija fiksiranih Zapisnikom o uviđaju sa druge strane, potvrditi da je došlo do sudara MERCEDES-a sa KRAMER-om tako da u sudaru nastanu oštećenja poklopca motornog prostora i prednjeg levog blatobrana, jer prema zaustavnim pozicijama ne bi ni došlo do preklapanja čeonog dela MERCEDES-a sa KRAMER-om (Vidi Situacioni plan lica mesta nezgode), pa čeonu deo MERCEDES-a, a posebno prednji levi blatobran ne bi mogli biti oštećeni...”

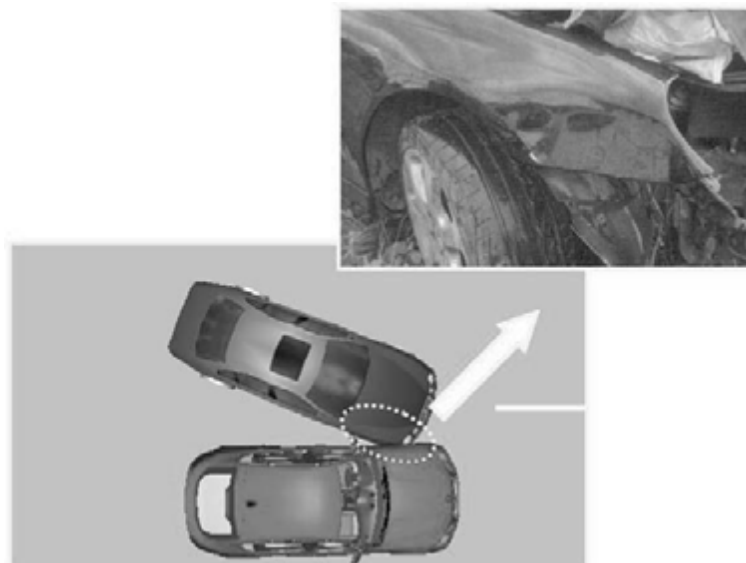
Slika 7.

„...Naime, ako bi došlo do sudara prednjeg desnog dela MERCEDES-a sa prednjim levim točkom BMW-a, tako da prednji levi točak BMW-a bude "otkinut", tada bi i na prednjem desnom delu MERCEDES-a morala nastati oštećenja približno istog intenziteta...a što ovde nije bio slučaj jer u prednjem desnom delu MERCEDES-a nema intenzivnih oštećenja...”

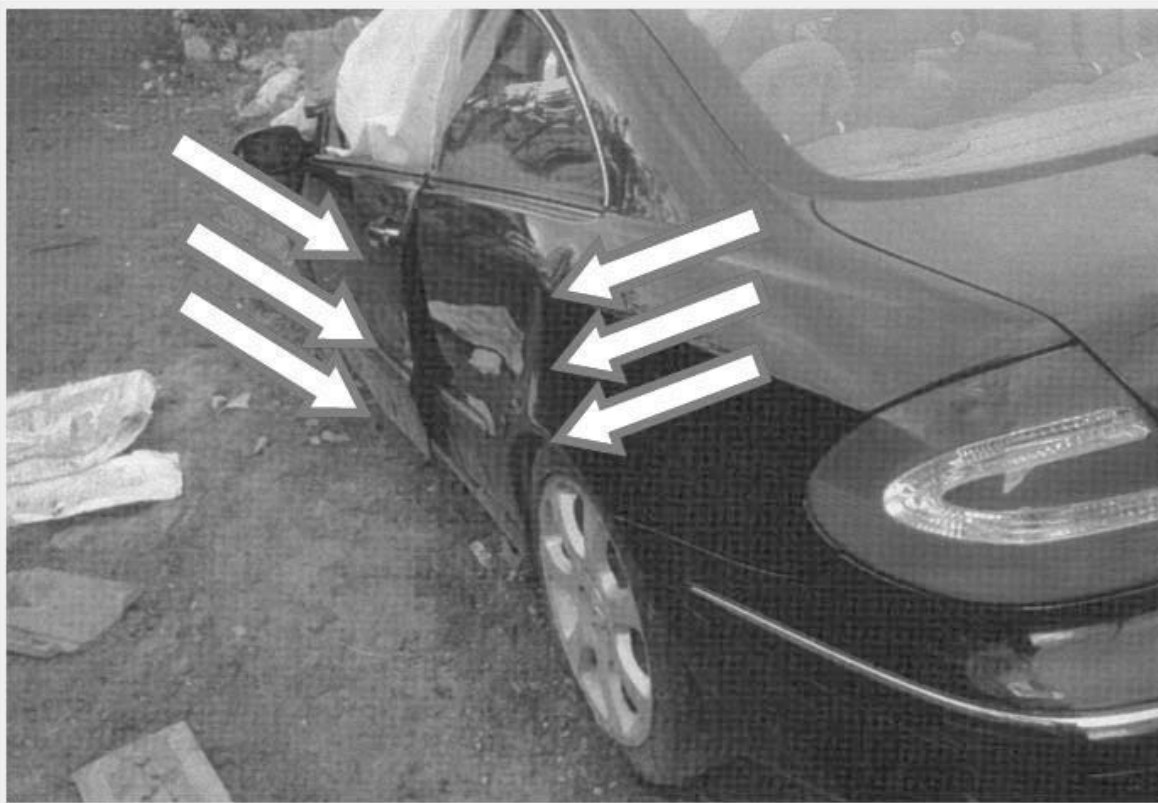
Slika 9.

„...Na osnovu detaljne i uporedne analize materijalnih elemenata iz Spisa, a posebno oštećenja MERCEDES-a i BMW-a, izjava svedoka i fotografija Fotodokumentacije, nema karakterističnih tragova na MERCEDES-u i BMW-u na osnovu kojih bi bilo moguće potvrditi tok i dinamiku kretanja MERCEDES-a i BMW-a, a prema izjavi vozača BMW-a. Naime, na vozilima nismo našli karakteristična oštećenja koja bi odgovarala izjavi vozača BMW-a...”

„...Na osnovu detaljne i uporedne analize materijalnih elemenata iz Spisa, saobraćajno-tehničkim veštačenjem nije moguće pouzdano i precizno utvrditi okolnosti pod kojima se dogodila ova saobraćajna nezgoda, pa će to Sud ceniti na osnovu drugih dokaza koji su van domena saobraćajno-tehničkog veštačenja. Naime, u Spisu nema karakterističnih deformacija i tragova na MERCEDES-u i BMW-u na osnovu kojih bi bilo moguće utvrditi način kretanja MERCEDES-a i BMW-a neposredno pre nezgode, kao i da li je došlo do

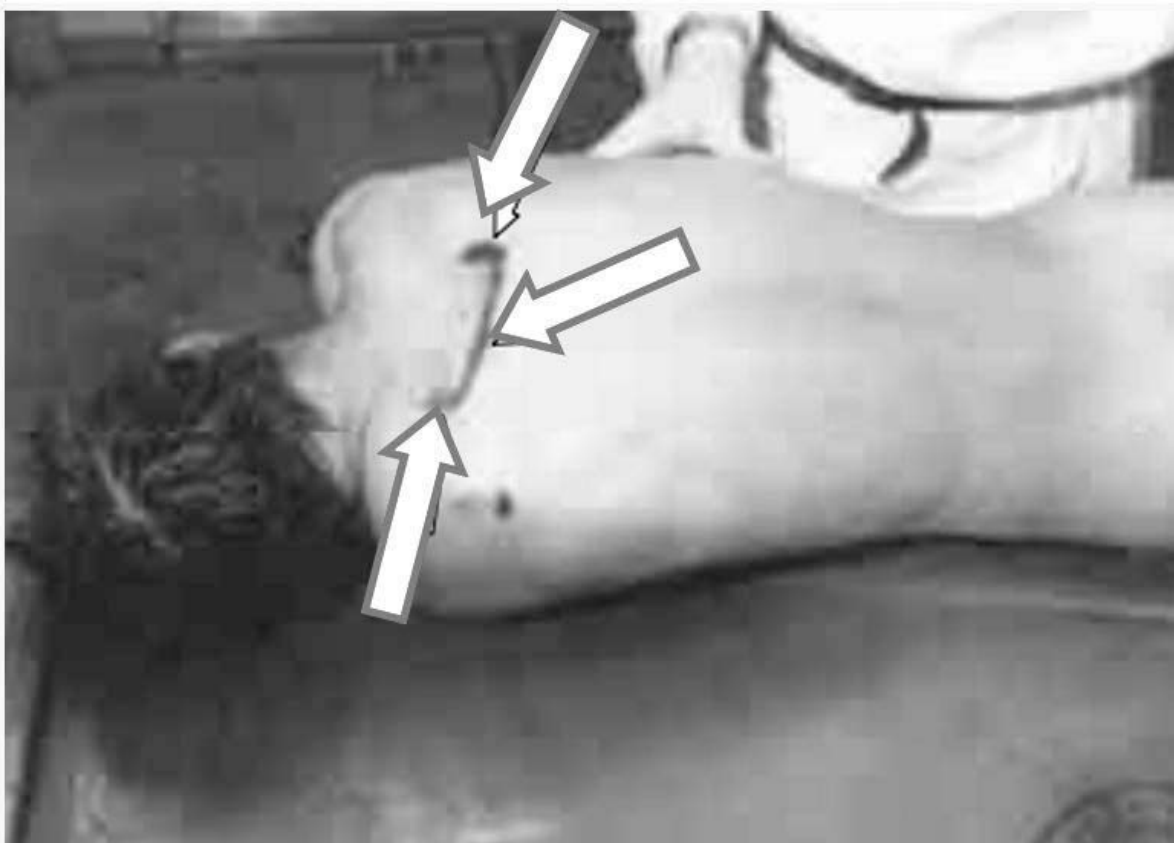
Slika 10.

„...Imajući u vidu povredu, u obliku latiničnog slova "U", na leđima XXXXX, mišljenja smo da ova povreda na telu XXXXX nije mogla da nastane od spoljašnjeg ogledala vozila koje se kreće, tj od spoljašnjeg ogledala koja bi u momentu udara u telo bilo na vozilu. Uporedno analizirajući povredu po lokaciji (visini od stopala i širini od ivica povrede do boka tela) i po obliku (konstrukciji i obliku spoljašnjih ogledala) mišljenja smo da ova povreda nije nastala od spoljašnjeg ogledala vozila koje se u trenutku udara u telo nalazilo na vozilu. S obzirom da se donja ivica povrede nalazi 143 cm od stopala pešaka, to ova povreda ne bi mogla da nastane od vozila čija se donja ivica spoljašnjeg ogledala nalazi na više ili manje od 143 cm od podloge. Kako se kod putničkih automobila spoljašnje ogledalo nalazi na visini manjoj od 143 cm i kako se kod teških teretnih vozila i autobusa (osim "doubledecker"-a) spoljašnje ogledalo nalazi na visini većoj od 143 cm, to ova povreda ne bi mogla nastati od putničkih automobila i teških teretnih vozila i autobusa..."

„...Analizirajući povredu, u obliku latiničnog slova "U", na leđima XXXXX po obliku, mišljenja smo da ova povreda nije nastala od spoljašnjeg ogledala koje se nalazi na vozilu. Naime, analizirajući spoljašnja ogledala po obliku i konstrukciji, nismo našli spoljašnje ogledalo čiji bi oblik i konstrukcija, prednje strane odgovarali ovoj povredi. Ako bi ova povreda nastala od spoljašnjeg ogledala koje se nalazi na vozilu, tada bi spoljašnje ogledalo moralo da bude pričvršćeno za vozilo sa gornje strane ogledala, tako da donja i bočna strana spoljašnjeg ogledala budu slobodne. Međutim, spoljašnja ogledala koja su pričvršćena samo sa gornje strane imaju donju prednju stranu zaobljenu, pa na telu, s obzirom na položaj tela u trenutku udara (položaja tela približan upravan ivicama mehaničkog oruđa), ne mogu da ostave oštre ivice kakva je povreda, u obliku latiničnog slova "U", na leđima XXXXX. Sa druge strane, ako bi spoljašnje ogledalo bilo vezano nosačima

sa donje i/ili bočne strane, tada bi na telu pored povrede, u obliku latiničnog slova "U", morale da nastanu i povrede od nosača, a kakve nismo našli pored povrede, u obliku latiničnog slova "U", na leđima XXXX...."

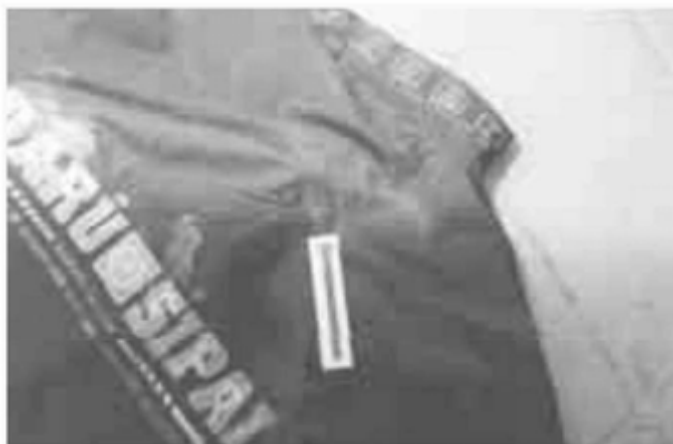
Slika 11.

„...Povreda, u obliku latiničnog slova "U", na leđima XXXXX, po našem mišljenju, bi mogla da nastane od mehaničkog oruđa (predmeta) čiji je profil u obliku latiničnog slova "U". Sa druge strane, ukoliko bi se takvo mehaničko oruđe nalazilo na vozilu, tada po našem mišljenju povrede koje je zadobio XXXXX ne bi odgovarale mehaničkom oruđu koje se nalazi na vozilu i čiji je profil u obliku latiničnog slova "U". Naime, ukoliko bi povreda, u obliku latiničnog slova "U", na leđima XXXXX nastala od mehaničkog oruđa koje se nalazi na vozilu i čiji je profil u obliku latiničnog slova "U", tada bi brzina vozila na kojem bi se nalazilo mehaničko oruđe, po našem mišljenju bila najviše 20 km/h, ali pri brzini do 20 km/h, po našem mišljenju ne bi moglo doći do prekida kičmene moždine i preloma kičmenog stuba. Sa druge strane, ukoliko bi brzina vozila na kojem se nalazi mehaničko oruđe, čiji je profil u obliku latiničnog slova "U", bila veća od 20 km/h, tada bi, po našem mišljenju, deo tela u blizini povrede, u obliku latiničnog slova "U", na leđima XXXXX morao biti utisnut, tj došli bi do prekida kičmene moždine i/ili preloma kičmenog stuba i na mestu gde je delovalo mehaničko oruđe, a što ovde nije bio slučaj...."

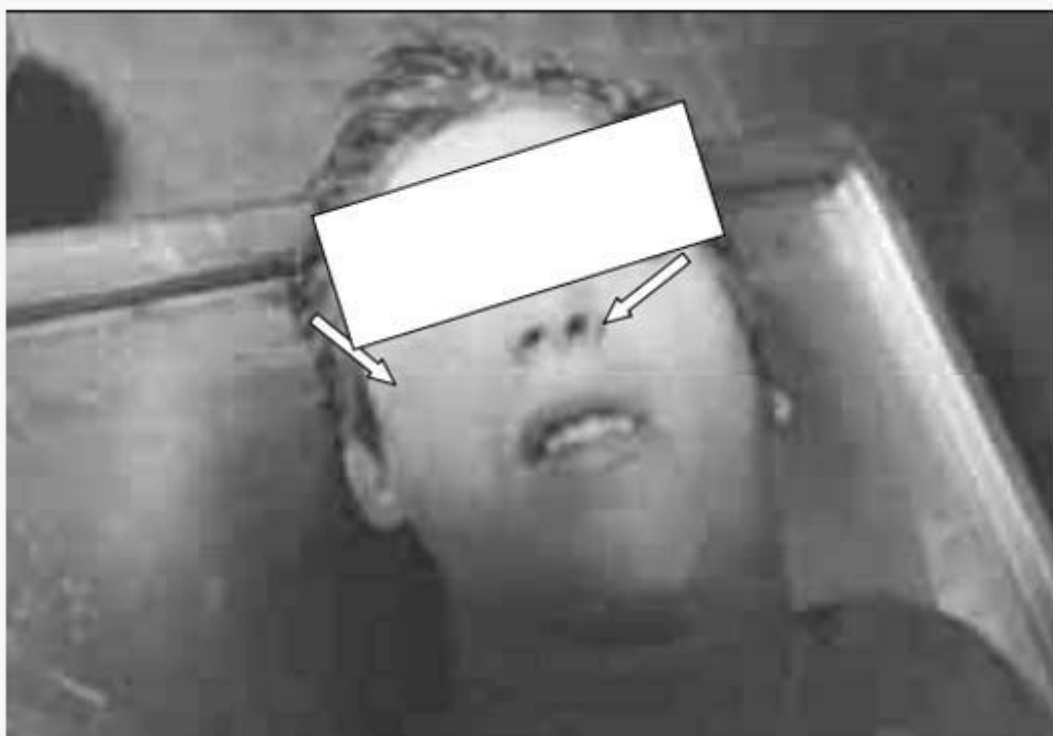
Slika 12.

„...Ukoliko bi došlo do sudara spoljašnjeg ogledala (koje se nalazi na vozilu) ili mehaničkog oruđa (koje se nalazi na vozilu, čiji je profil u obliku latiničnog slova "U"), tada bi došlo do odbacivanja tela XXXXX unapred od mesta sudara, pa bi s obzirom na to došlo do trenja između podloge i odeće i tela XXXXX, kao i do oštećenja odeće i povreda na telu XXXXX, koji bi odgovarali suljanju tela po asfaltnoj podlozi. Analizom odeće i povreda na telu XXXXX, nismo našli oštećenja i povrede koje bi odgovarale suljanju tela (odeće) po podlozi, a koje bi morale nastati pri suljanju tela po asfaltnoj podlozi. U zoni mesta nezgode nismo ni pronašli tragove dospevanja tela na zaustavnu poziciju, a koji nastaju pri suljanju tela o asfaltnu podlogu. .."

„...Analizom povreda na telu XXXXX, nismo našli povrede koje bi odgovarale udaru glave o podlogu, a kakve nastaju pri dospevanju tela i udaru o asfaltnu podlogu. Imajući u vidu Zapisnik o uviđaju u kom je navedeno da je na licu mesta zatečen XXXXX "...koji je prvi ugledao telo pešaka na kolovozu... i da je video pešaka na kolovozu na istom mestu ali u drugom položaju, tačnije da je pešak ležao na boku licem okrenut prema bankini sa sa telo malo zgrčenim i desnom rukom prebačenom glave...", kao i fotografije sa obdukcije mišljenja smo da su, na mestu gde je zatečeno telo XXXXX, morali da ostanu tragovi krvi. Naime kako se na fotografijama sa obdukcije vide tragovi krvi na nosu i desnoj strani lica, to su, po našem mišljenju, tragovi krvi morali da ostanu i na mestu gde je zatečeno telo XXXXX...".

„...Analizom svih okolnosti nastanka ovog događaja mišljenja smo da povrede XXXXX nisu nastale na mestu gde je zatečeno telo XXXXX jer nedostaju karakteristični tragovi koji bi morali ostati na licu mesta. Povrede XXXXX nisu nastale od spoljašnjeg ogledala i mehaničkog oruđa koje bi se nalazilo na vozilu, zato što ne odgovaraju sudaru sa spoljašnjim ogledalom vozila koje se kreće i sudaru sa mehaničkim oruđem koje se nalazi na vozilu, čiji je profil u obliku latiničnog slova "U" i zato što nedostaju karakteristični tragovi

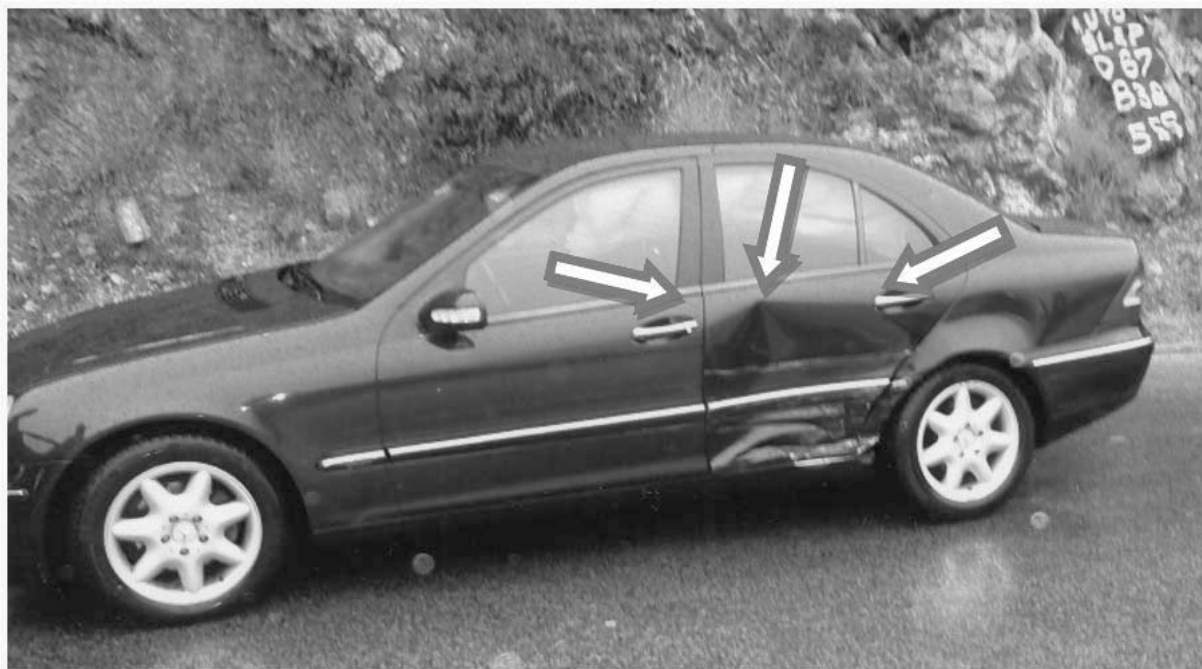
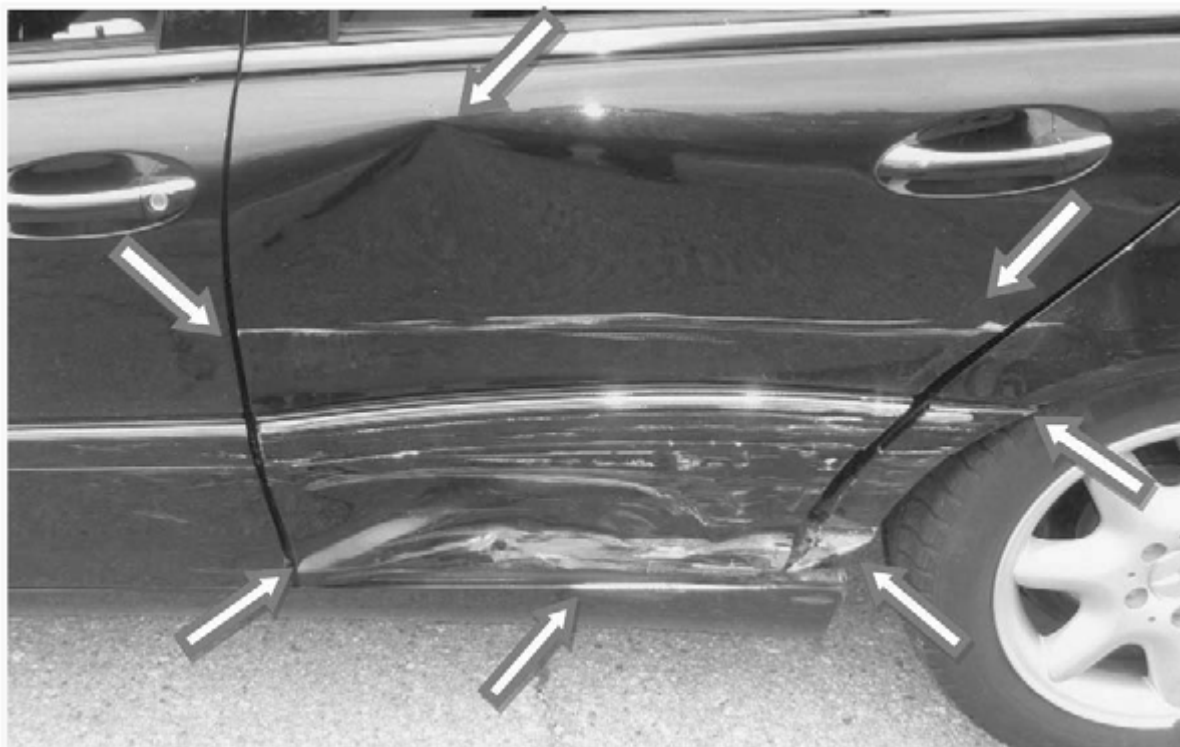
„...Na osnovu detaljne analize materijalnih elemenata iz Spisa, a posebno fotografija Fotodokumentacije, nalazimo da je MERCEDES-u deformisan levi bok, u predelu zadnjih levih vrata, pri čemu je karakteristično oštećenje nastalo delovanjem deformacionih sila, od levog ka desnom boku MERCEDES-a..."

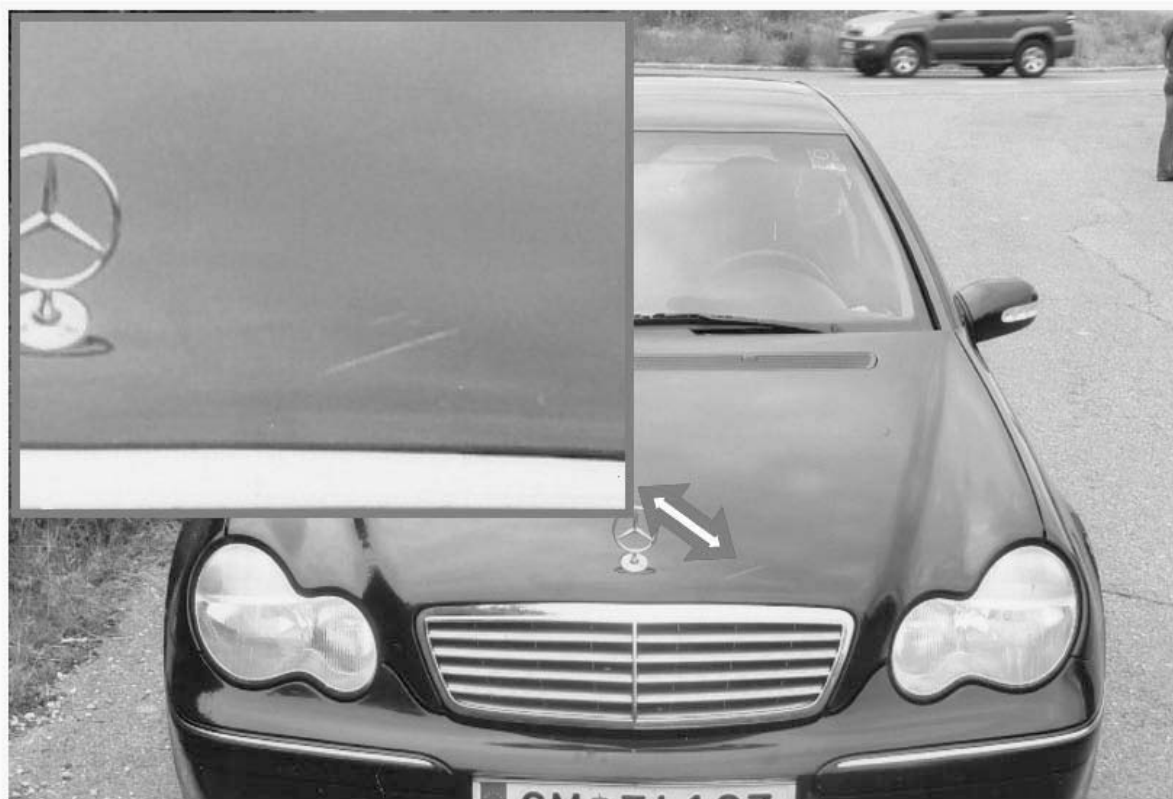
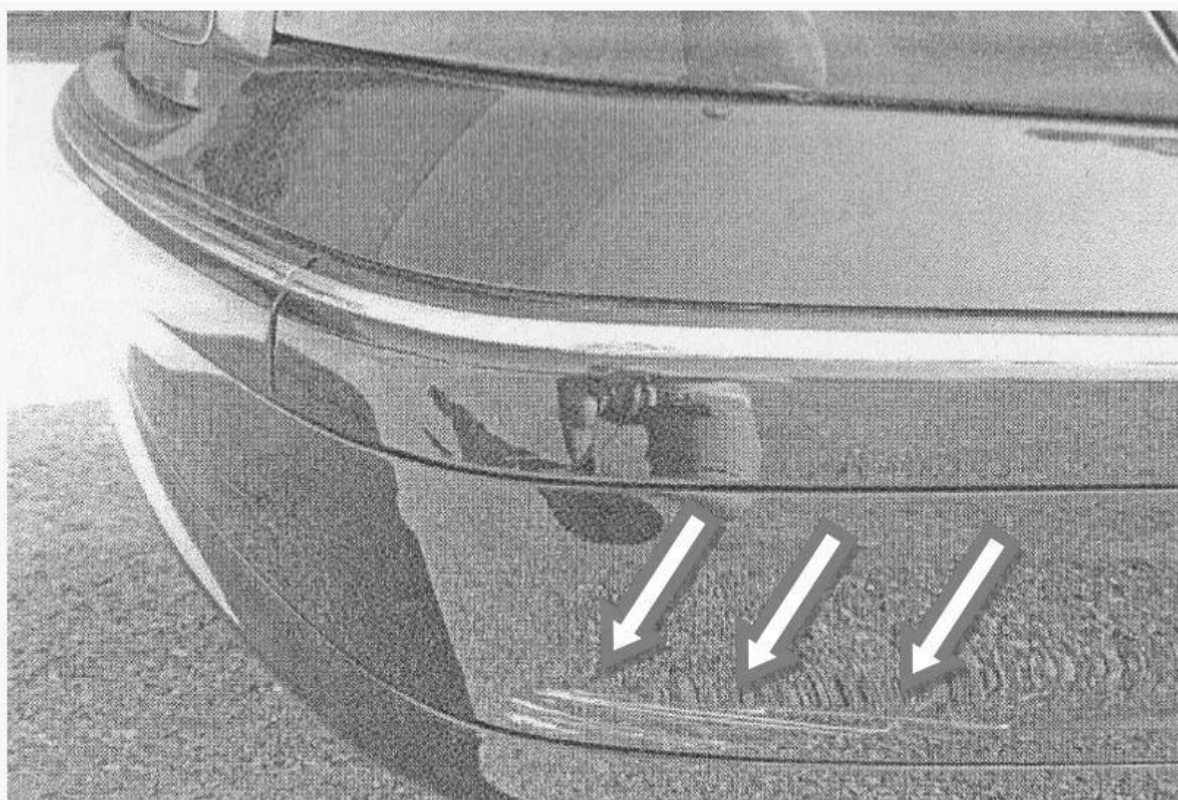
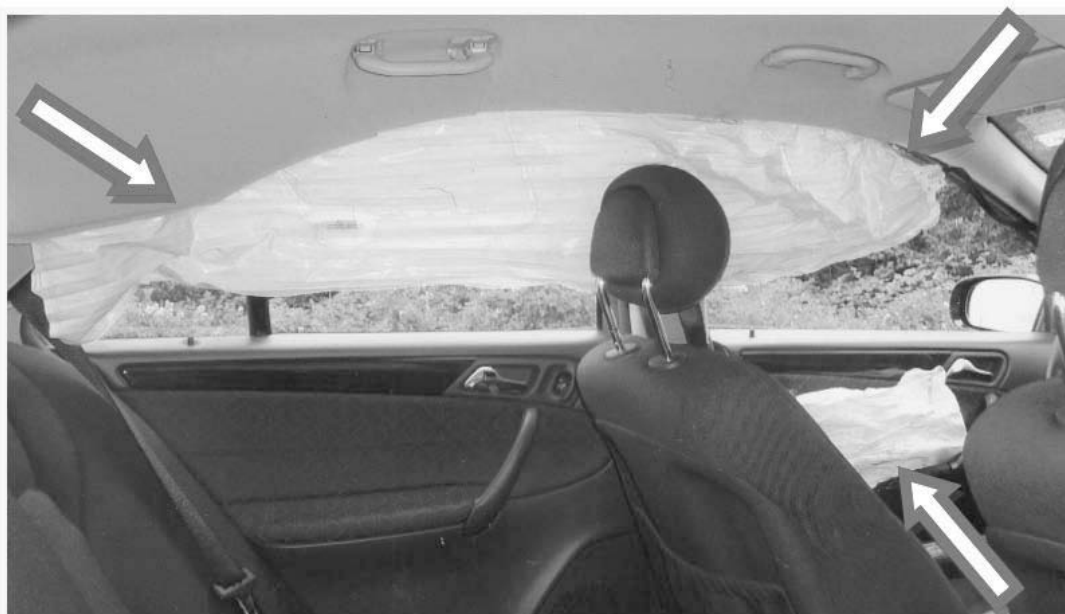
„...Osim deformacija koje se nalaze u predelu levih vrata, na fotografijama Fotodokumentacije našli smo i tragove grebanja ... kao i oštećenja nastala usled aktiviranja vazдушnih jastuka...”

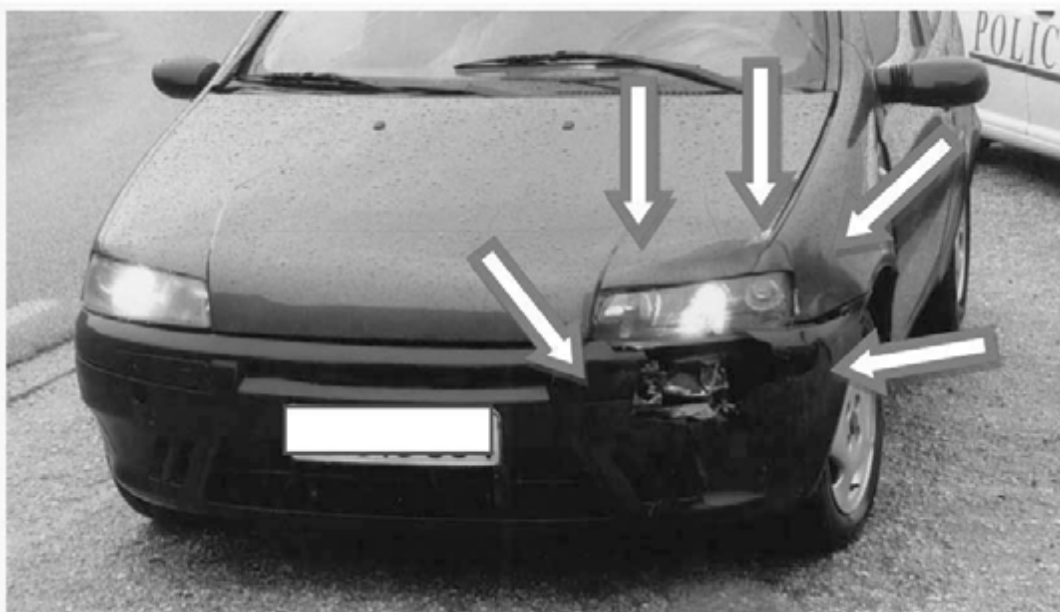
Slika 18.

„...FIAT je oštećen u predelu prednjeg levog ćoška, pri čemu je oštećenje nastalo delovanjem sile od prednjeg levog ćoška FIAT-a ka motornom prostoru...“

„...Na osnovu uporedne analize oštećenja FIAT-a i MERCEDES-a, nalazimo da sva uočena oštećenja nisu nastala u ovom sudaru, odnosno ne potiču iz ove nezgode. Naime, sva intenzivna oštećenja bočnog dela MERCEDES-a ne odgovaraju svim oštećenjima prednjeg levog ćoška FIAT-a koja nisu ravnomerna, već su najintenzivnija ispod prednjeg levog far-a FIAT-a.

„...Naime, uzimajući u obzir da su zadnja leva vrata MERCEDES-a oštećena intenzivno u donjem delu, gde su izraženi i tragovi grebanja, to bi s obzirom na oštećenja MERCEDES-a, na prednjem levom ćošku FIAT-a morala da nastanu odgovarajuća intenzivna oštećenja, a što ovde nije bio slučaj, jer na prednjem levom ćošku branika FIAT-a ne postoje oštećenja koja po visini i intenzitetu odgovaraju tragovima grebanja i deformacijama na donjem delu levih bočnih vrata MERCEDES-a...“

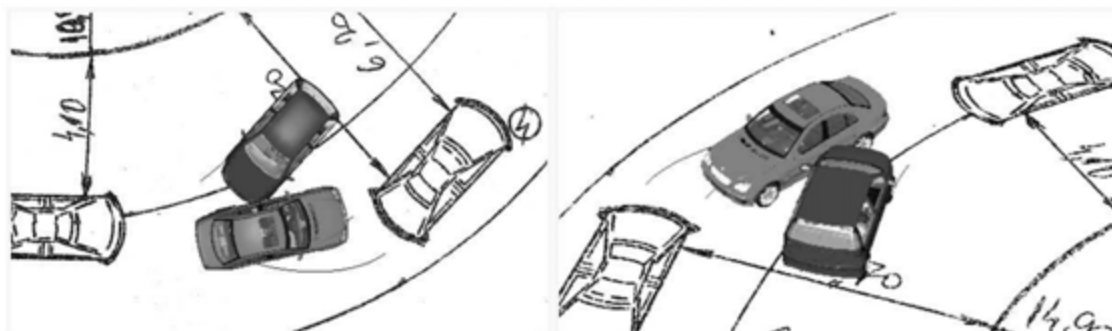
Slika 19.

„...Imajući u vidu lokaciju oštećenja i zaustavne pozicije FIAT-a i MERCEDES-a, primenom programa PC Crash sprovedi smo analizu ove nezgode, pa bi mesto sudara FIAT-a i MERCEDES-a bilo u blizini zaustavnih pozicija FIAT-a i MERCEDES-a...”

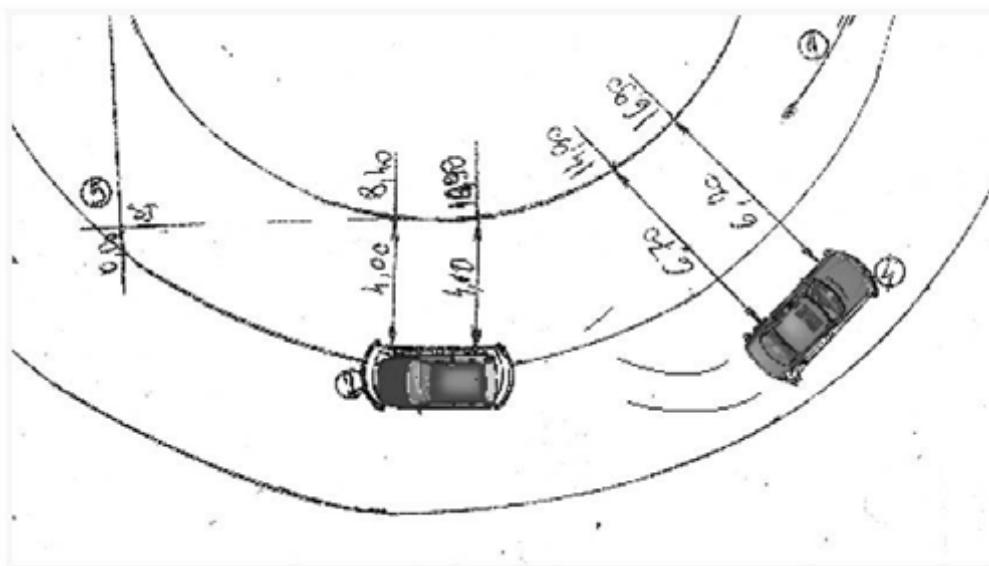
Slika 20.

„...FIAT i MERCEDES bi na zaustavne pozicije dospeli pri brzini FIAT-a u trenutku sudara od 25 km/h i brzini MERCEDES-a od 22 km/h...”

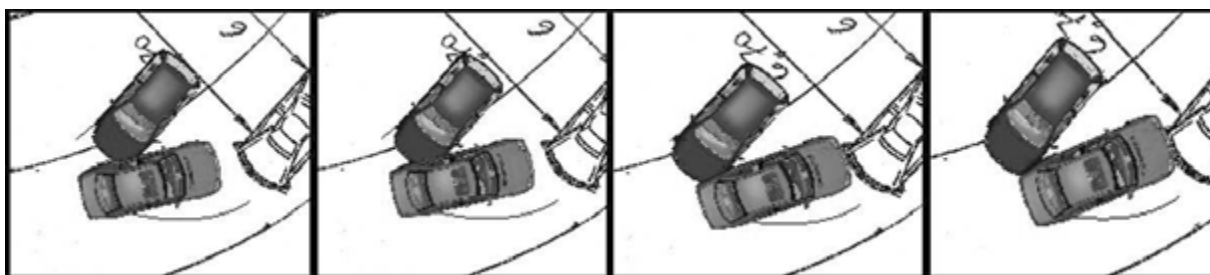
Slika 21.

„...Analizom oštećenja FIAT-a i MERCEDES-a, nalazimo da brzini FIAT-a u trenutku sudara od 25 km/h i brzini MERCEDES-a od 22 km/h, ne odgovara intenzitet i položaj oštećenja bočnog dela MERCEDES-a. Naime, ako bi došlo do sudara u zoni prednjeg levog ćoška FIAT-a sa levim, zadnjim vratima MERCEDES-a, tako da dođe do deformacija i grebanja u donjem delu zadnjih vrata MERCEDES-a, tada bi morala nastati oštećenja približno istog intenziteta, što ovde nije bio slučaj, jer u zoni prednjeg levog ćoška FIAT-a nema intenzivnih oštećenja. Nalazimo da na prednjem, donjem, levom ćošku FIAT-a nisu nastala takva oštećenja koja bi mogla po intenzitetu, visini i položaju odgovarati svim oštećenjima u donjem delu zadnjih levih vrata MERCEDES-a...”

„...Na osnovu detaljne i uporedne analize svih materijalnih elemenata iz Spisa, uz primenu programa PC Crash, nalazimo da bi došlo do sudara prednjeg levog ćoška FIAT-a sa levim zadnjim vratima MERCEDES-a i to tako što bi došlo do intenzivnih deformacija zadnjih levih vrata i zadnjeg levog blatobrana MERCEDES-a, dok bi na FIAT-u nastala intenzivna oštećenja po levom prednjem čeonom delu i levom blatobranu, a što ovde nije bio slučaj...”
