СПЕЦИФИЧНИ СЛУЧАЈЕВИ ПРЕВАРА У ОСИГУРАЊУ

SPECIFIC CASES OF FRAUDERY IN INSURANCE

Милан Божовић¹; Марко Трифуновић²; Емир Смаиловић³

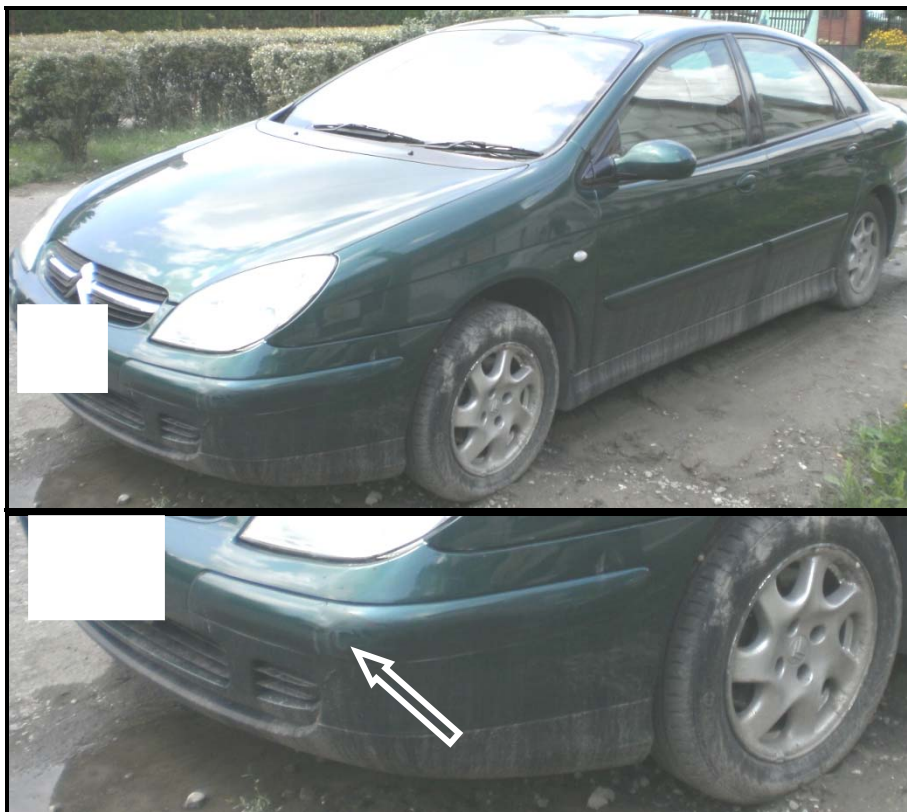
Слика бр. 1

Детаљном и упоредном анализом фотографија оштећења CITROEN-а, на предњем бранику CITROEN-а, у висини предњег левог ћошка, налазимо трагове налик на трагове гребања (види Сliku бр. 1).

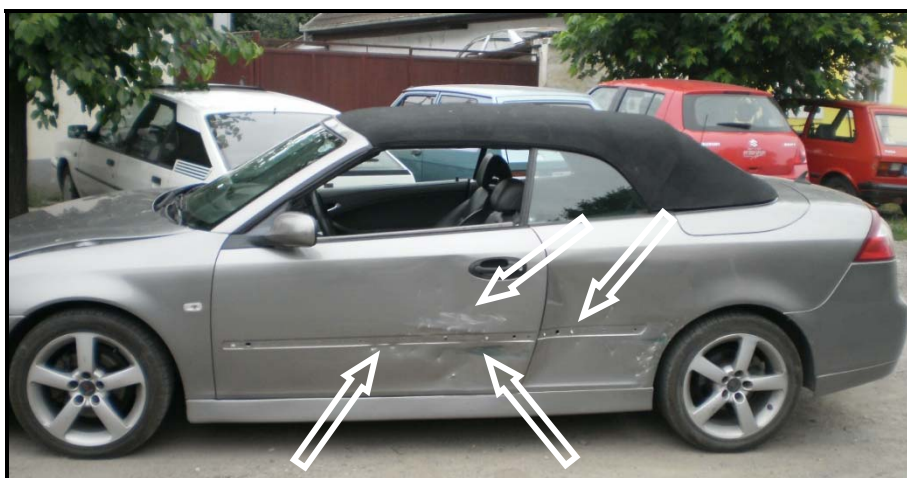
Слика бр. 2

Детаљном анализом фотографија оштећења SAAB-а, налазимо да је лим на левим вратима деформисан деловањем сила у различитим правцима, са центрима удара на неколико различитих места (види слике бр. 2 и бр. 3).

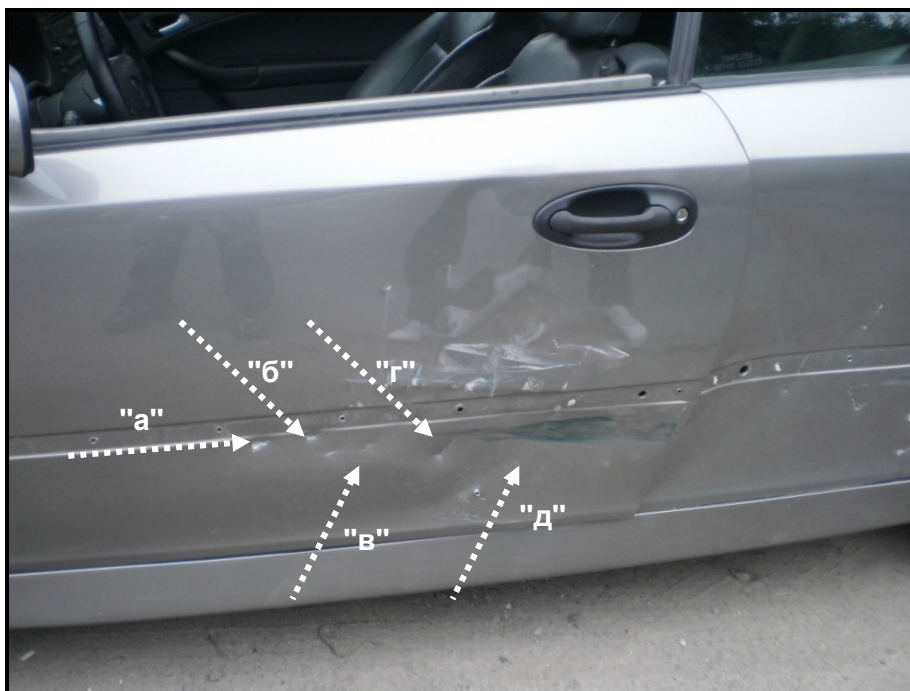
Слика бр. 3

На левим вратима SAAB-а, и то на око 0,5 m изнад подлоге и на око 0,6 m (што смо проценили са фотографија оштећења SAAB-а) испред задње ивице левих врата SAAB-а, налазимо оштећење у виду деформације лима настало деловањем силе приближно у смеру од левог ка десном боку SAAB-а (види позицију "а" на Слици бр. 3).

На око 0,5 m изнад подлоге и на око 0,6 m (што смо проценили са фотографија оштећења SAAB-а) испред задње ивице левих врата SAAB-а, налазимо оштећење левих врата SAAB-а у виду деформације лима настало деловањем силе приближно у смеру од левог ка десном боку SAAB-а (види позицију "б" на Слици бр. 3).

На левим вратима SAAB-а и то на око 0,5 m изнад подлоге и на око 0,5 m (што смо проценили са фотографија оштећења SAAB-а) испред задњег дела левих врата SAAB-а, налазимо оштећење у виду деформације лима настало деловањем силе приближно у смеру од левог ка десном боку SAAB-а (види позицију "в" на Слици бр. 3).

На око 0,4 m изнад подлоге и на око 0,4 m (што смо проценили са фотографија оштећења SAAB-а) испред задње ивице левих врата SAAB-а, налазимо оштећења левих врата SAAB-а у виду деформације лима настало деловањем силе приближно у смеру од левог ка десном боку SAAB-а (види позицију "г" на Слици бр. 3).

На задњем делу левих врата SAAB-а налазимо оштећење у виду деформације лима настало деловањем силе укоса, приближно у смеру од задњег дела левих врата ка задњем десном делу SAAB-а, са центром удара на око 0,3 m изнад подлоге и на око 0,3 m (што смо проценили са фотографија оштећења SAAB-а) испред задње ивице левих врата SAAB-а (види позицију "д" на Слици бр. 3).

У наведеном примеру је на основу оштећења видљивих на анализираним фотографија било могуће закључити да оштећења предњег левог ћошка CITROEN-а не одговарају по обиму и интензитету оштећењима левог бока SAAB-а. Наиме, ако је на лева врата SAAB-а деловало више сила различитог интензитета и смера, налазимо да таква оштећења не одговарају оштећењима предњег левог ћошка CITROEN-а.

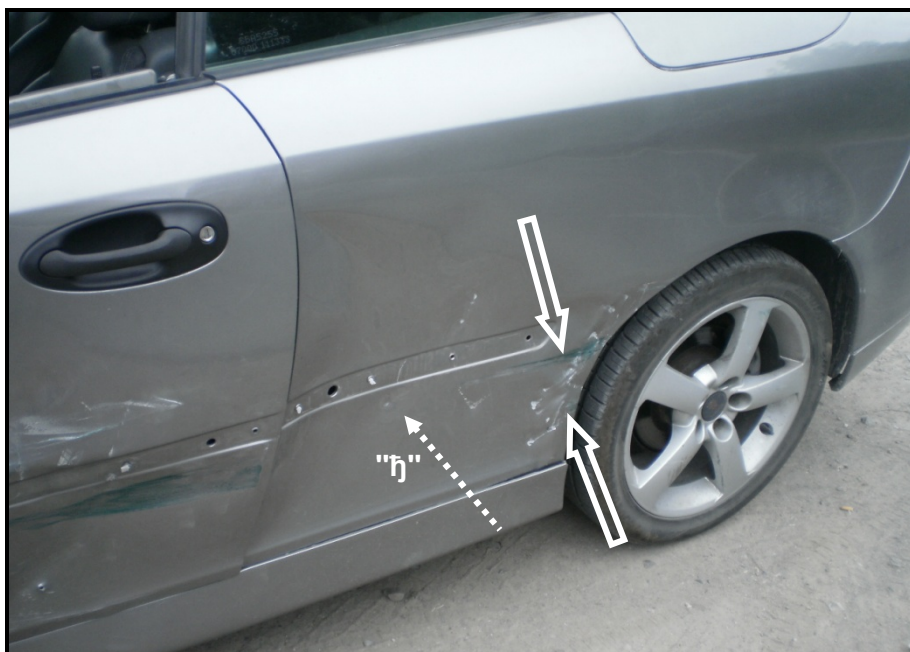
Слика бр. 4

Предњи део задњег левог блатобрана SAAB-а је оштећен и то тако што је лим потиснут ка десном боку SAAB-а, са центром удара на око 0,5 m изнад подлоге и на око 0,4 m (што смо проценили са фотографија оштећења SAAB-а) иза задње ивице левих врата SAAB-а (види позицију "ђ" на Слици бр. 4).

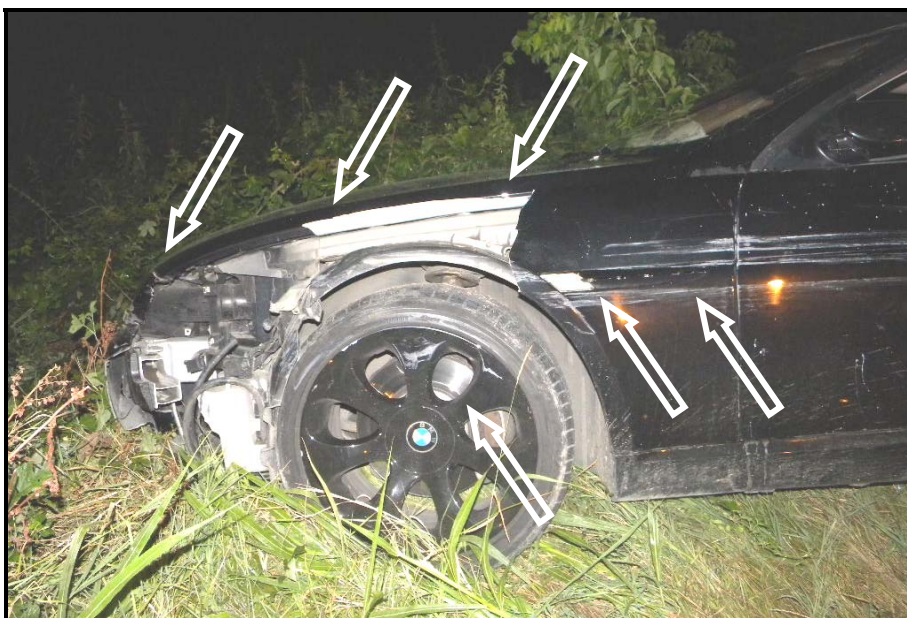
Слика бр. 5

Детаљном и упоредном анализом фотографија Фотодокументације налазимо да предњи део предњег левог блатобрана BMW-а недостаје. На задњем делу предњег левог блатобрана BMW-а, и то на око 0,8 m (што смо проценили са фотографија Фотодокументације) изнад подлоге налазимо трагове налик на трагове гребанња (види Сliku бр. 5).

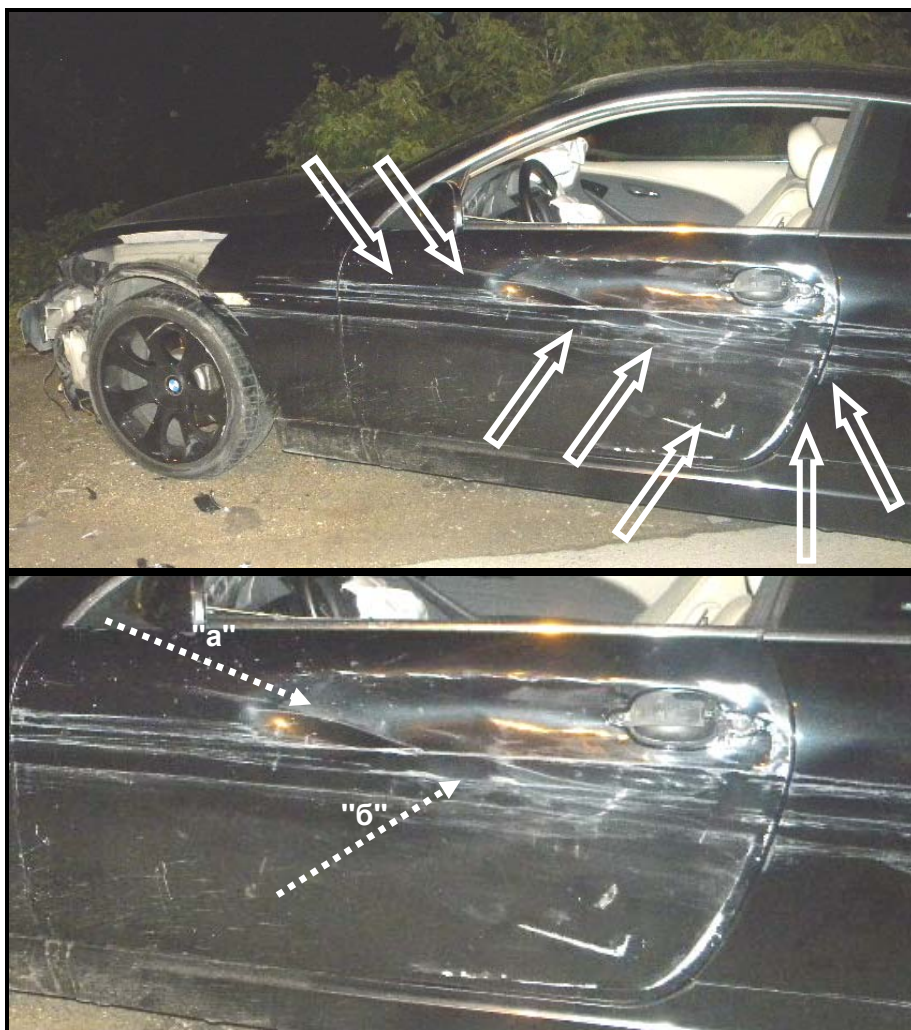
Слика бр. 6

На основу детаљне и упоредне анализе фотографија Фотодокументације налазимо да су лева врата BMW-а оштећења и то тако што је лим левих врата потиснут ка путничком простору BMW-а. Оштећења левих врата се пружају од предњег дела левих врата и то од око 0,8 m (што смо проценили са фотографија Фотодокументације) испред задње ивице левих врата (на 0,9 m изнад подлоге) до задње ивице левих врата (види позицију "а" на Слици бр. 6).

На око 0,8 т (што смо проценили са фотографија Фотодокументације) изнад подлоге и на око 0,5 т испред задње ивице левих врата BMW-а налазимо оштећење левих врата BMW-а налик на деформацију лима насталу деловањем силе у смеру од левог ка десном боку BMW-а (види позицију "б" на Слици бр. 6).

На левим вратима BMW-а налазимо трагове налик на трагове гребанја који се пружају од предњег дела левих врата ка задњем делу левих врата BMW-а и налазе се на око 0,8 т (што смо проценили са фотографија Фотодокументације) изнад подлоге. На задњем делу левих врата (у висини задње ивице) BMW-а, на око 0,2 т испред задње ивице левих врата и на око 0,5 т изнад подлоге налазимо трагове налик на трагове гребанја. Брава левих врата BMW-а је оштећена (види Слику бр. 6).

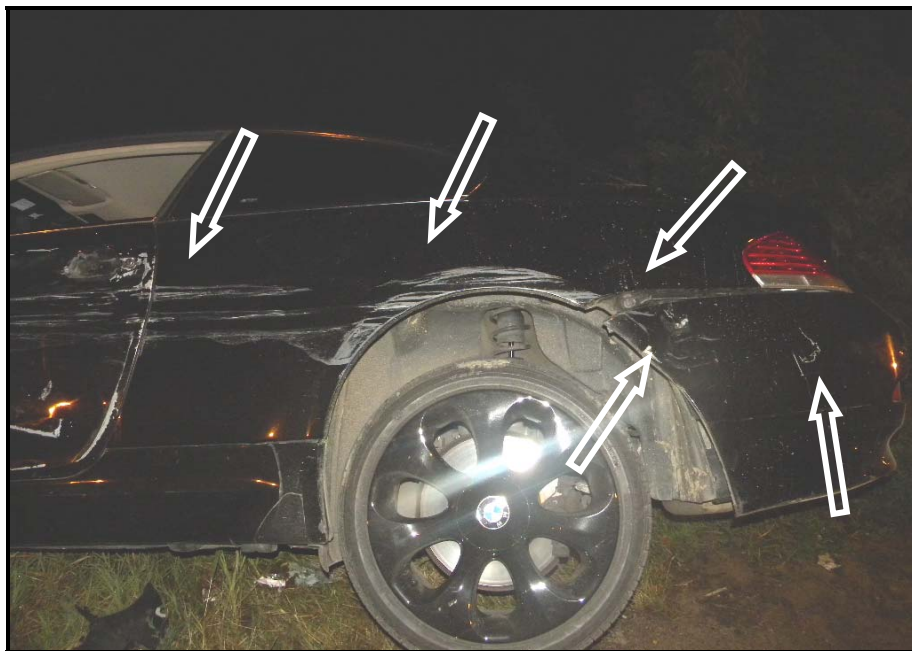
Слика бр. 7

На предњем делу задњег левог блатобрана BMW-а и то на око 0,8 т (што смо проценили са фотографија Фотодокументације) изнад подлоге, као и на "рубу" задњег левог блатобрана BMW-а налазимо трагове налик на трагове гребанја (види Слику бр. 7).

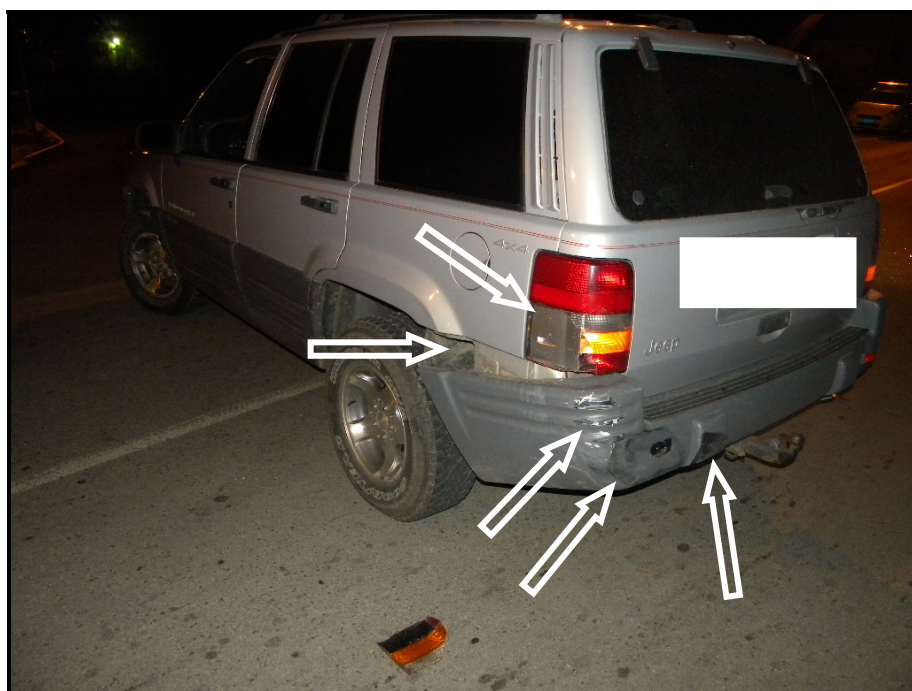
Слика бр. 8

На задњем бранику ЈЕЕП-а, у висини задњег левог ћошка ЈЕЕП-а и на око 0,3 м (што смо проценили са фотографија Фотодокументације) удесно од левог бока ЈЕЕП-а налазимо трагове налик на трагове гребања. Задњи браник ЈЕЕП-а се у левом делу не налази у лежишту (види Сliku бр. 8).

На основу приказаних фотографија је утврђено да уколико би дошло до судара предњег левог ћошка BMW-а и задњег левог ћошка ЈЕЕП-а, тада би на предњем левом ћошку BMW-а и на задњем левом ћошку ЈЕЕП-а морала настати оштећења која одговарају оваквом начину настанка судара. Оштећења левог бока BMW-а би морала по облику и интензитету одговарати оштећењима задњег левог ћошка ЈЕЕП-а.

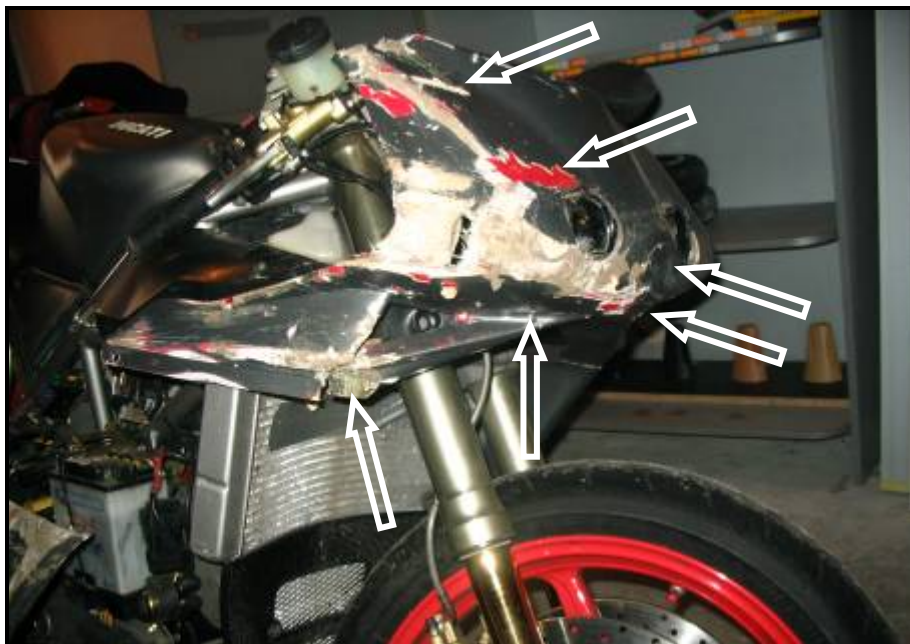
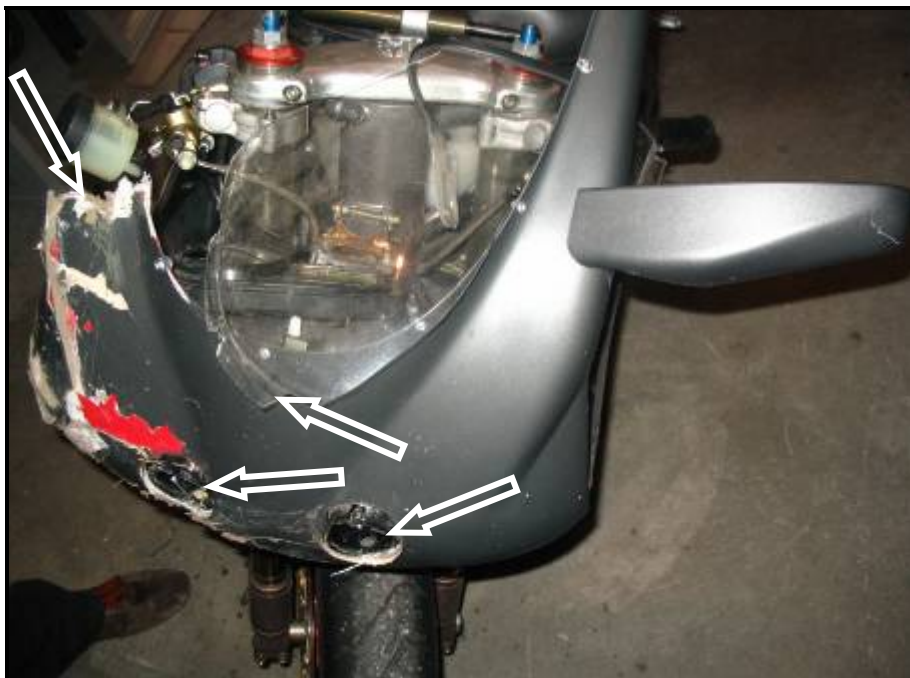
Детаљном анализом фотографија оштећења DUCATI-ја налазимо да је предњи "заштитни оклоп" DUCATI-ја оштећен. На десном бочном делу и на предњем десном доњем делу предњег "заштитног оклопа" DUCATI-ја налазимо трагове налик на трагове гребанја и оштећења налик на "пукотине". Горњи десни део предњег "заштитног оклопа" DUCATI-ја недостаје (види слике бр. 9 и бр. 10).

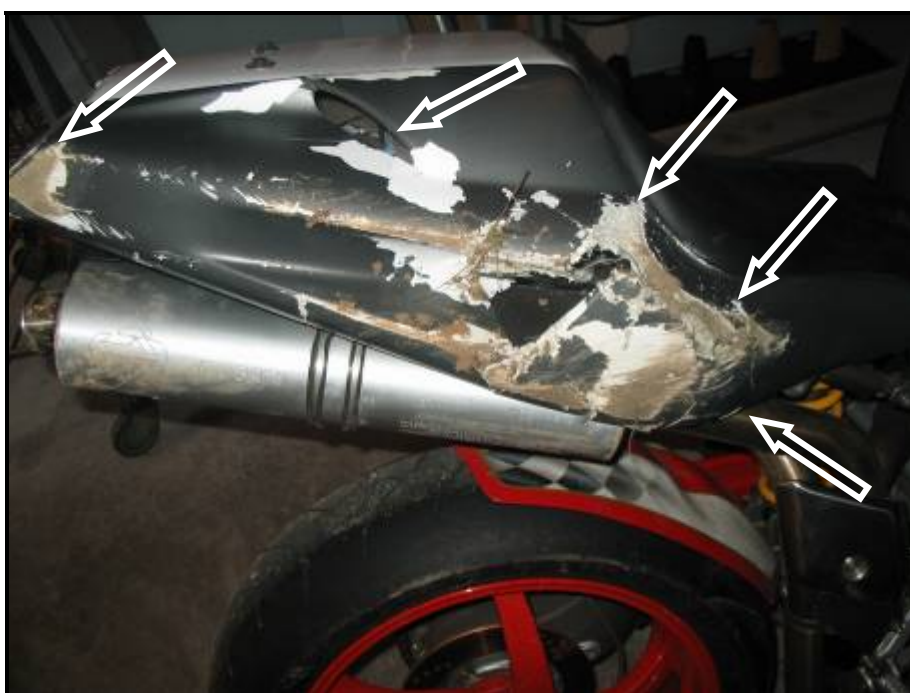
Слика бр. 11

На десном боку "заштитног оклопа" задњег дела DUCATI-ја налазимо оштећења налик на "пукотине". На десном боку "заштитног оклопа" задњег дела DUCATI-ја налазимо трагове налик на трагове гребанја и трагове налик на трагове "земље" (види Слику бр. 11).

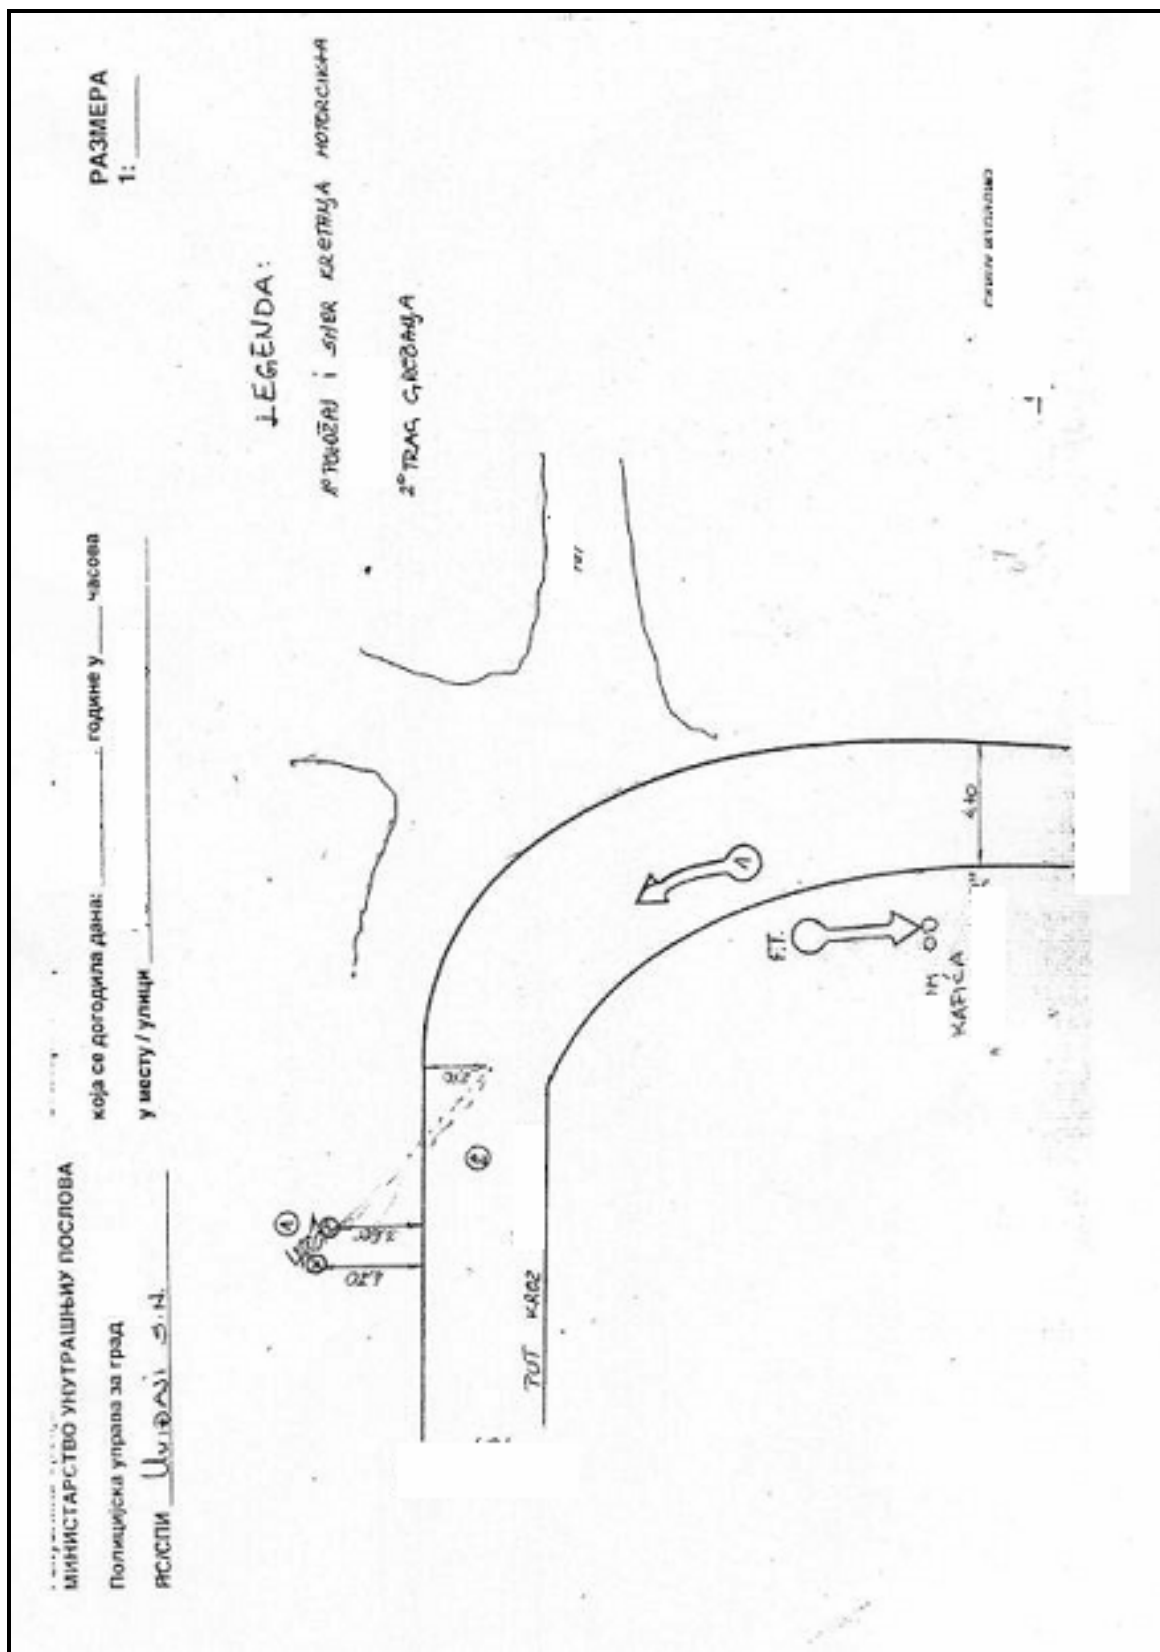
Скица лица места

DUCATI (позиција бр. 1 на Скици лица места) је затечен поред десне ивице коловоза, преврнут на десни бок и чеоним делом окренут ка Раковичком путу. **DUCATI** се предњим точком налазио на 4,7 m удесно од десне ивице коловоза, а задњим точком се налазио на 3,6 m удесно од десне ивице коловоза.

"Траг гребанја" (позиција бр. 2 на Скици лица места) је затечен на коловозу, почетак трага гребанја се налази на 2,1 м улево од десне ивице коловоза и пружа се укос, ка зауставној позицији DUCATI-ја.

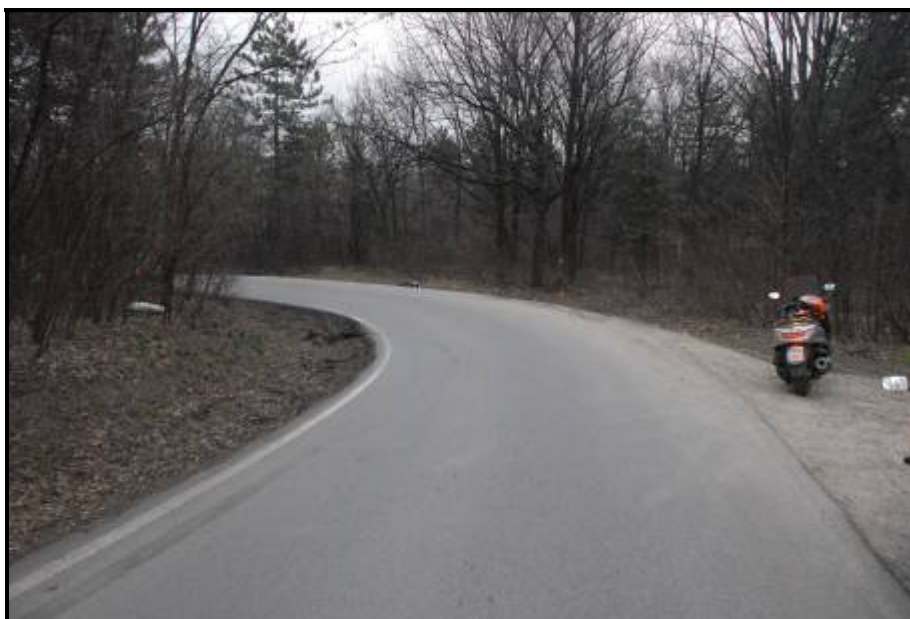
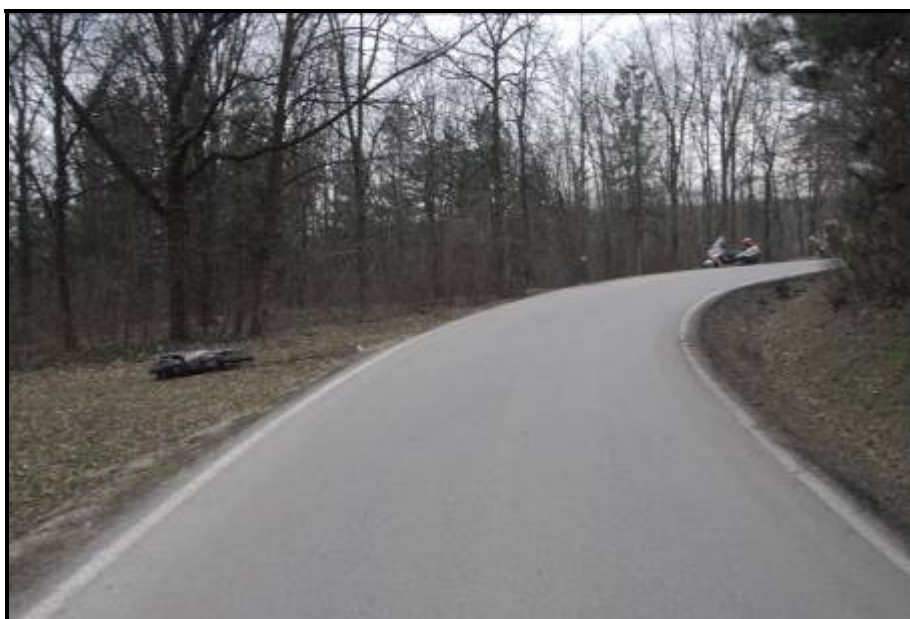
Упоредном анализом оштећења DUCATI-ја, трагова ове саобраћајне незгоде, фотографија Фотодокументације и Скице лица места нисмо нашли трагове који би морали настати као последица пада DUCATI-ја и кретања до зауставне позиције (љуспице боје, делови "заштитног оклопа", стакла и сл.). На фотографијама Фотодокументације нисмо нашли трагове који су на Скици лица места означени као "трагови гребања" (види слике бр. 12 и бр. 13).

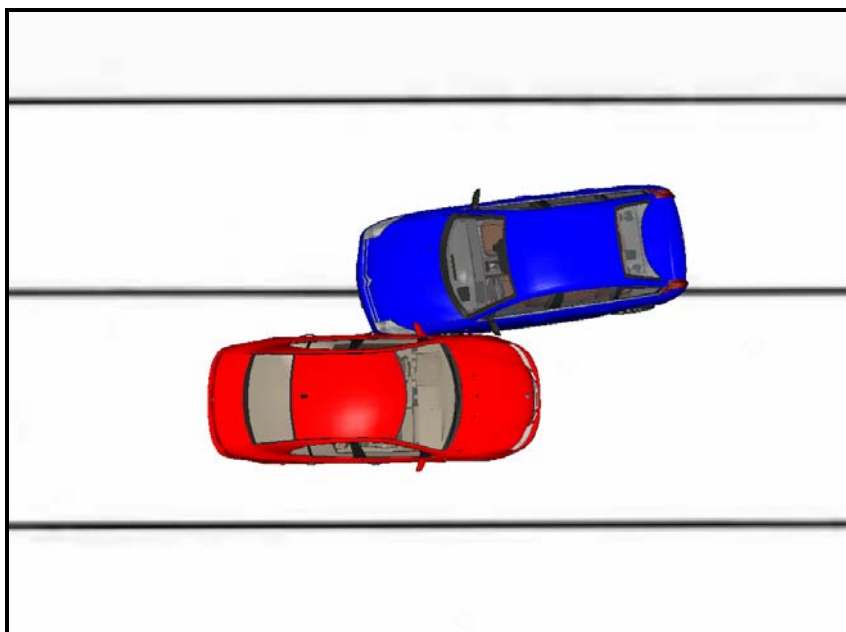
Слика бр. 14

Ако би до ове саобраћајне незгоде дошло током мимоилажења CITROEN-а и SAAB-а, на начин како то описују учесници незгоде, тада би на левом боку CITROEN-а морала настати другачија оштећења, која одговарају оштећењима левог бока SAAB-а (види Сliku бр. 14). При оваквим околностима настанка саобраћајне незгоде на левом боку CITROEN-а и на левом боку SAAB-а би морала настати оштећења којих у анализираној документацији нема.
