**VEŠTAČENJE SAOBRAĆAJNIH NEZGODA NA
SEMAFORIZOVANIM RASKRSNICAMA SA SNIMKOM
NADZORNE KAMERE BOČNO U ODNOSU
NA SMER KRETANJA VOZILA**

**EXPERTISE OF ACCIDENTS AT TRAFFIC LIGHTS
INTERSECTIONS WITH RECORDING SECURITY CAMERA
FROM LATERAL SIDE OF VEHICLES
MOVEMENT DIRECTION**

Milivoje Đurković, Pavle Galić¹

XV Simpozijum
"Veštačenje saobraćajnih nezgoda
i prevare u osiguranju"

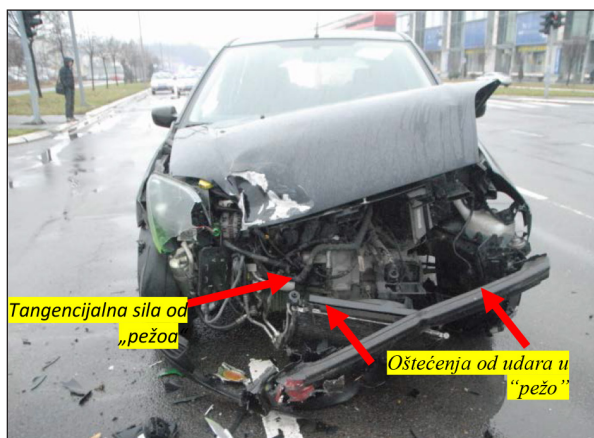
Slika 4. Oštećenja „forda“ sa otpalim delovima

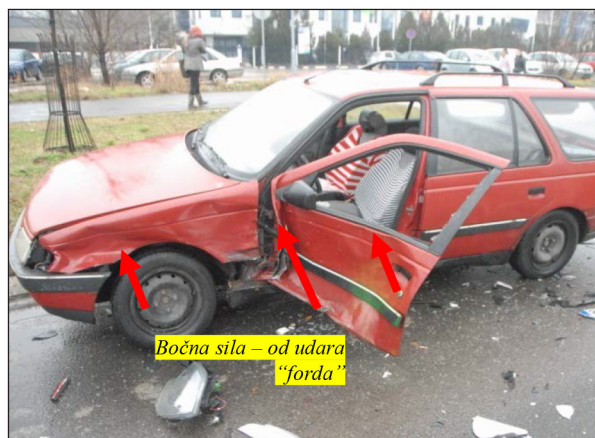
Slika 5. Oštećenja „pežoa“

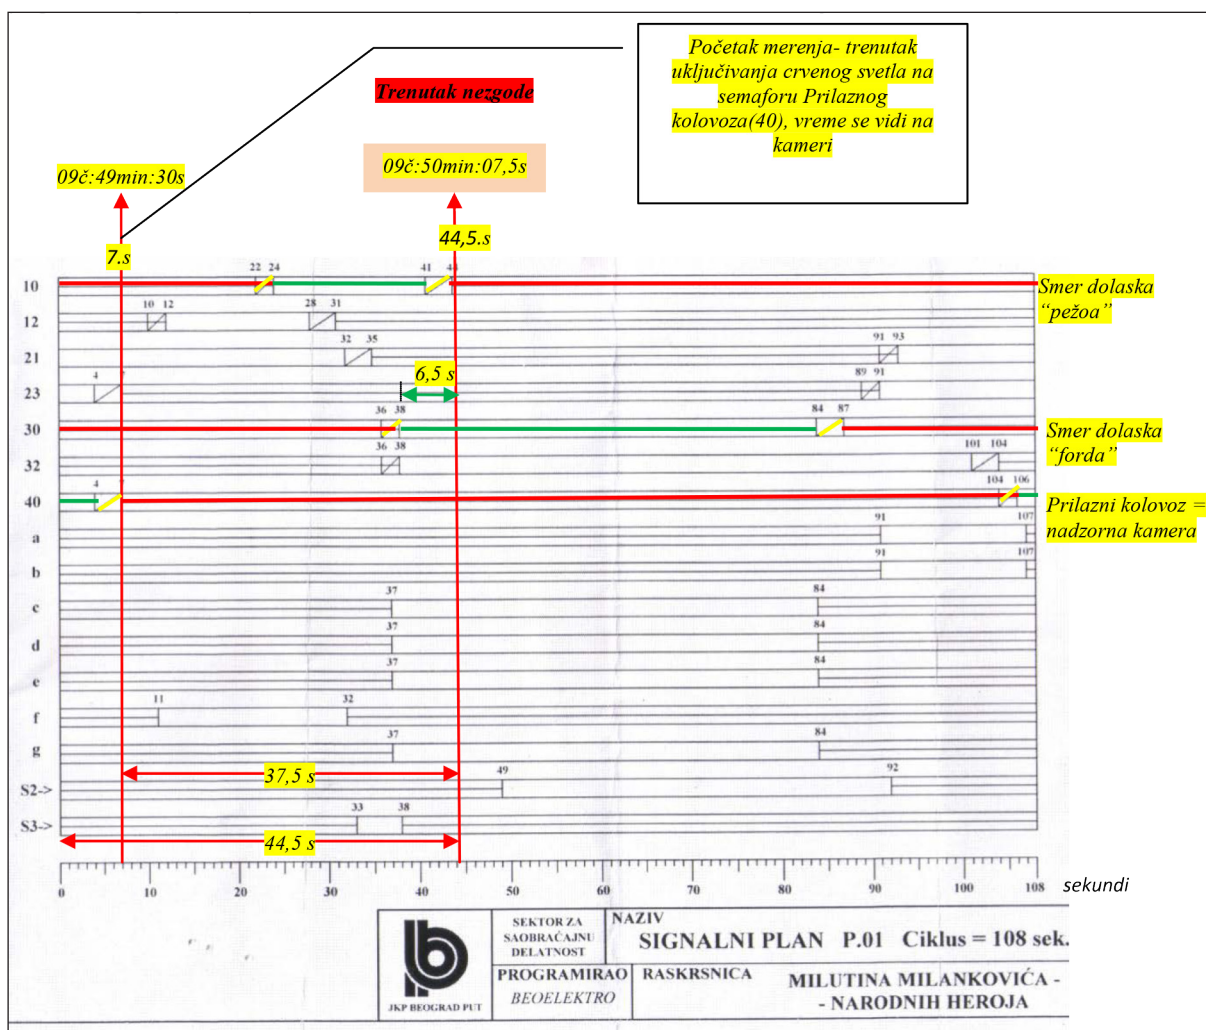
Za početak merenja i analize, uzima se trenutak uključenja crvenog svetla iz smera Prilaznog kolovoza (Signalna grupa 40), **jer se taj semafor jedini vidi na nadzornoj kameri**. Mogao se uzeti početak bilo kog svetla unutar ciklusa rada. Vreme početka crvenog svetla ovog semafora je očitano sa snimka nadzorne kamere: 09č:49m:30s, što je po signalnom planu 7. sekunda ciklusa (videti Sliku 6).

Vreme sudara po detaljnoj analizi snimka nadzorne kamere je očitano 09č:50m:07,5s. Od početka merenja do nezgode je proteklo vreme $09:50:07,5 - 09:49:30 = 37,5$ s. Kada se početnom trenutku merenja (7. s) doda 37,5 s, proizilazi da se nezgoda dogodila nakon 44,5 sekundi od početka ciklusa rada semafora (videti Sliku 6).

Slika 6. Utvrđivanje u kojoj sekundi ciklusa rada semafora je došlo do nezgode

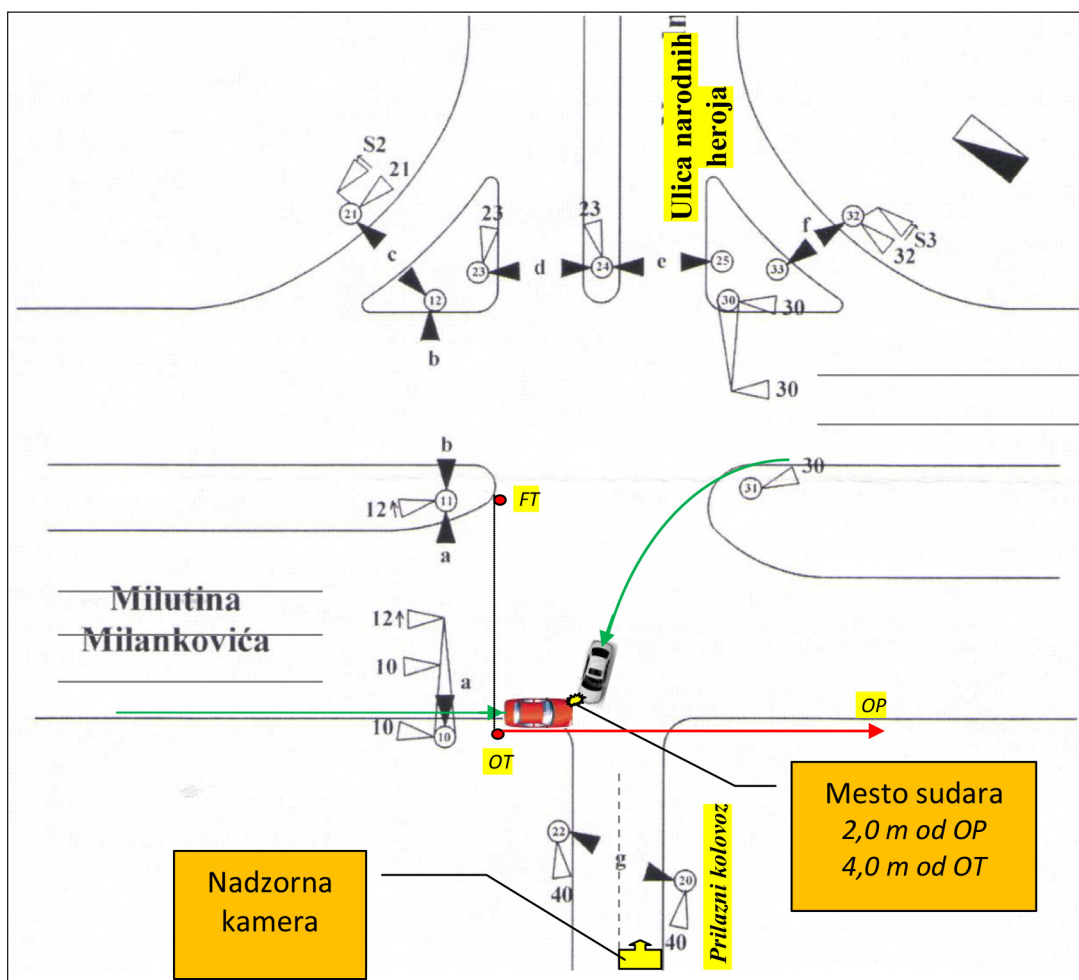
Za analizu se koristi signalni plan rada sa dispozicijom signala, koji je tužilaštvu dostavilo JP „Beograd-put“ i to program P01, sa trajanjem ciklusa od 108 sekundi, kao i snimak nezgode nadzorne kamere iz spisa, koja se nalazila na ulazu Poslovne zgrade, Prilaznog kolovoza (videti Sliku 7).

Slika 7. Skica raskrsnice sa dispozicijom signala

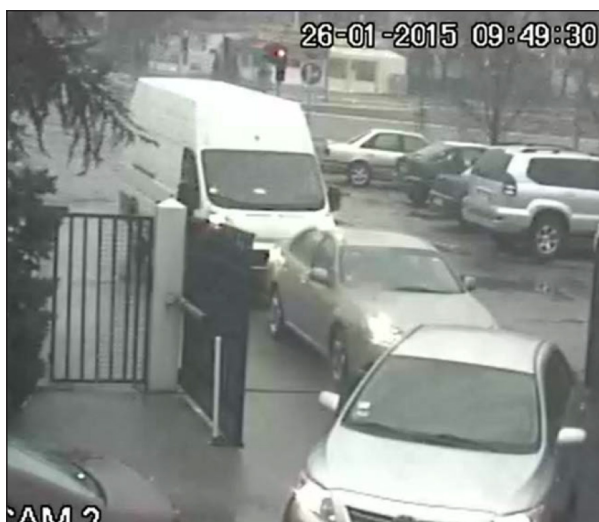
Slika 1. Početni trenutak merenja – uključenje crvenog svetla jedinog vidljivog semafora

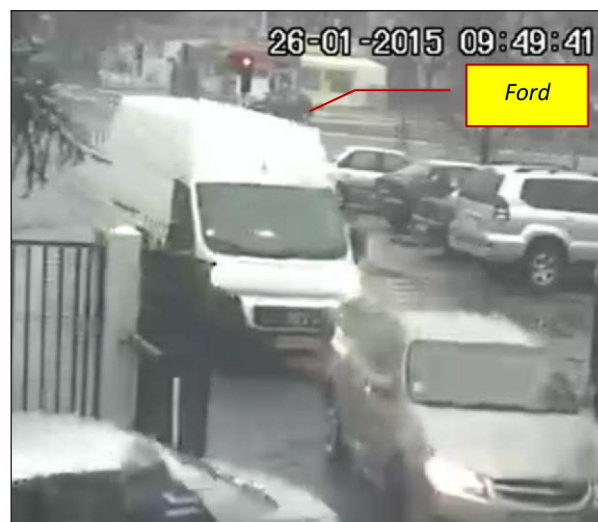
Slika 2. Vozilo "ford" se zaustavilo na zaustavnoj liniji, uključen pokazivač pravca

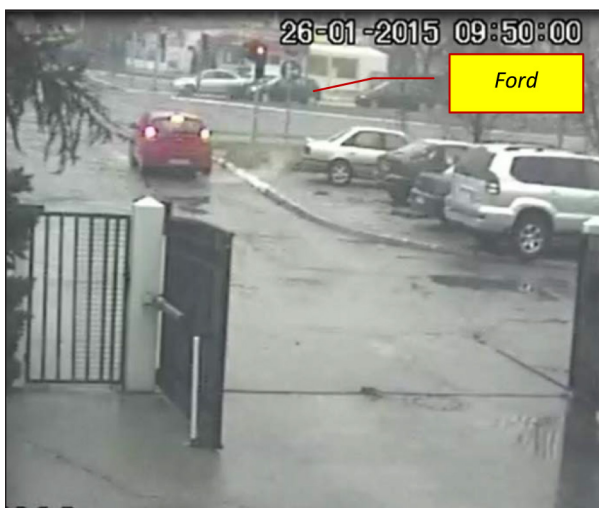
Slika 3. NN vozilo, desno od „Ford“ polazi s mesta

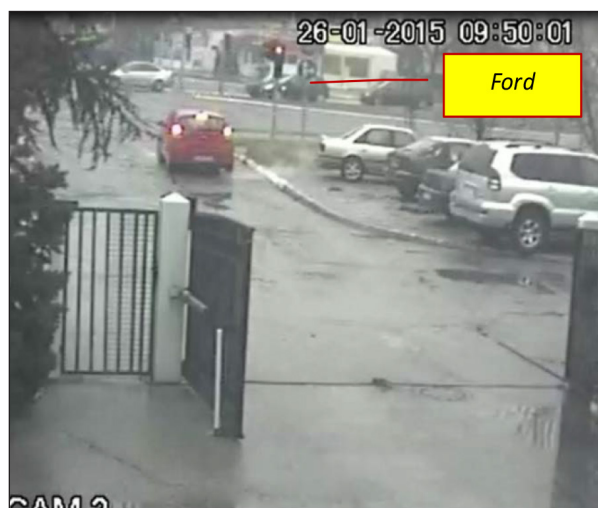
Slika 4. "Ford" polazi s mesta nakon 1 s od NN vozila

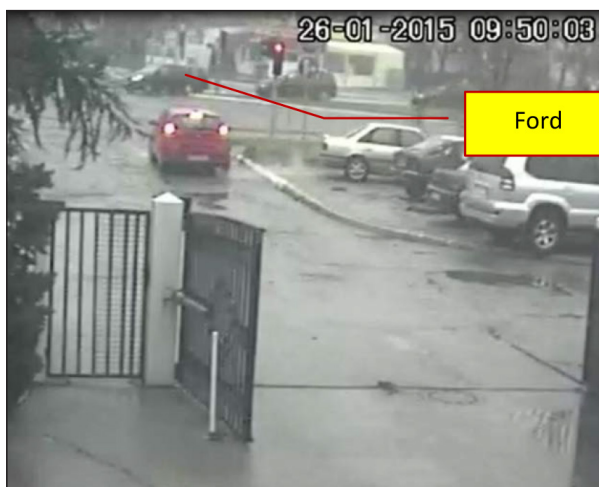
Slika 5. "Ford" u fazi skretanja ulevo prelazi na kolovoznu traku za suprotan smer

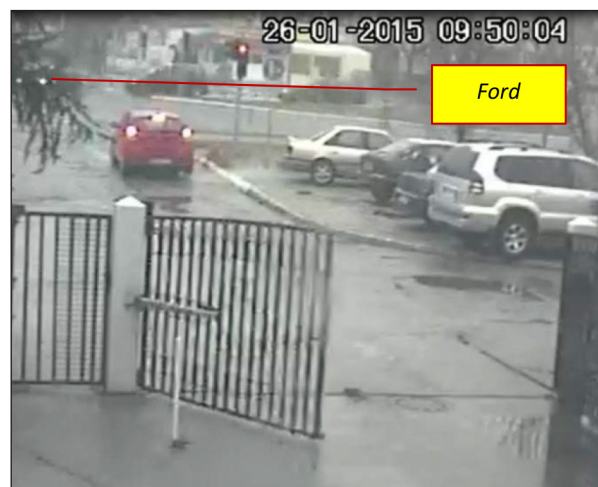
Slika 6. "Ford" čeonim delom na sredini kolovozne trake za suprotan smer (svetla iza granja)

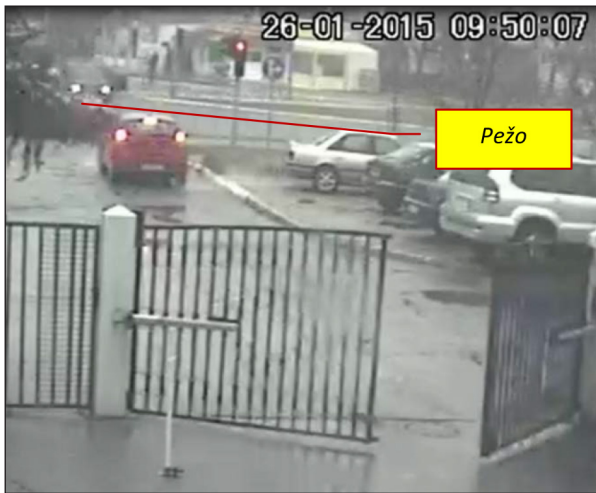
Slika 7. TRENUTAK SUDARA – pojave "pežoa"
Procenom sa snimka 09č:50 min:7,5 s

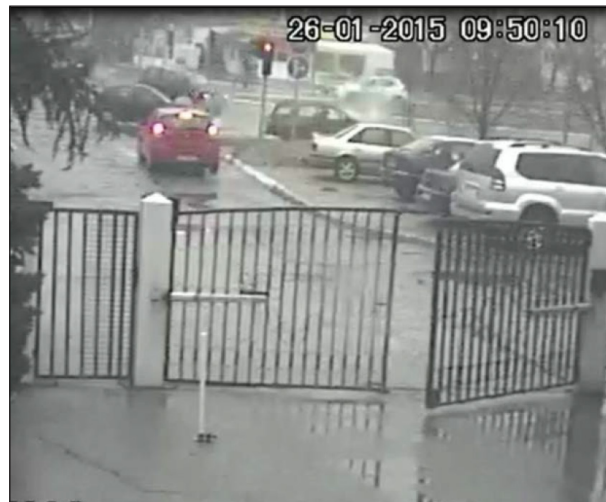
Slika 8. Zaustavne pozicije "forda" i "pežoa"
