## ПОКУШАЈИ ПРЕВАРА У ОСИГУРАЊУ

## ATTEMPTS IN INSURANCE FRAUD

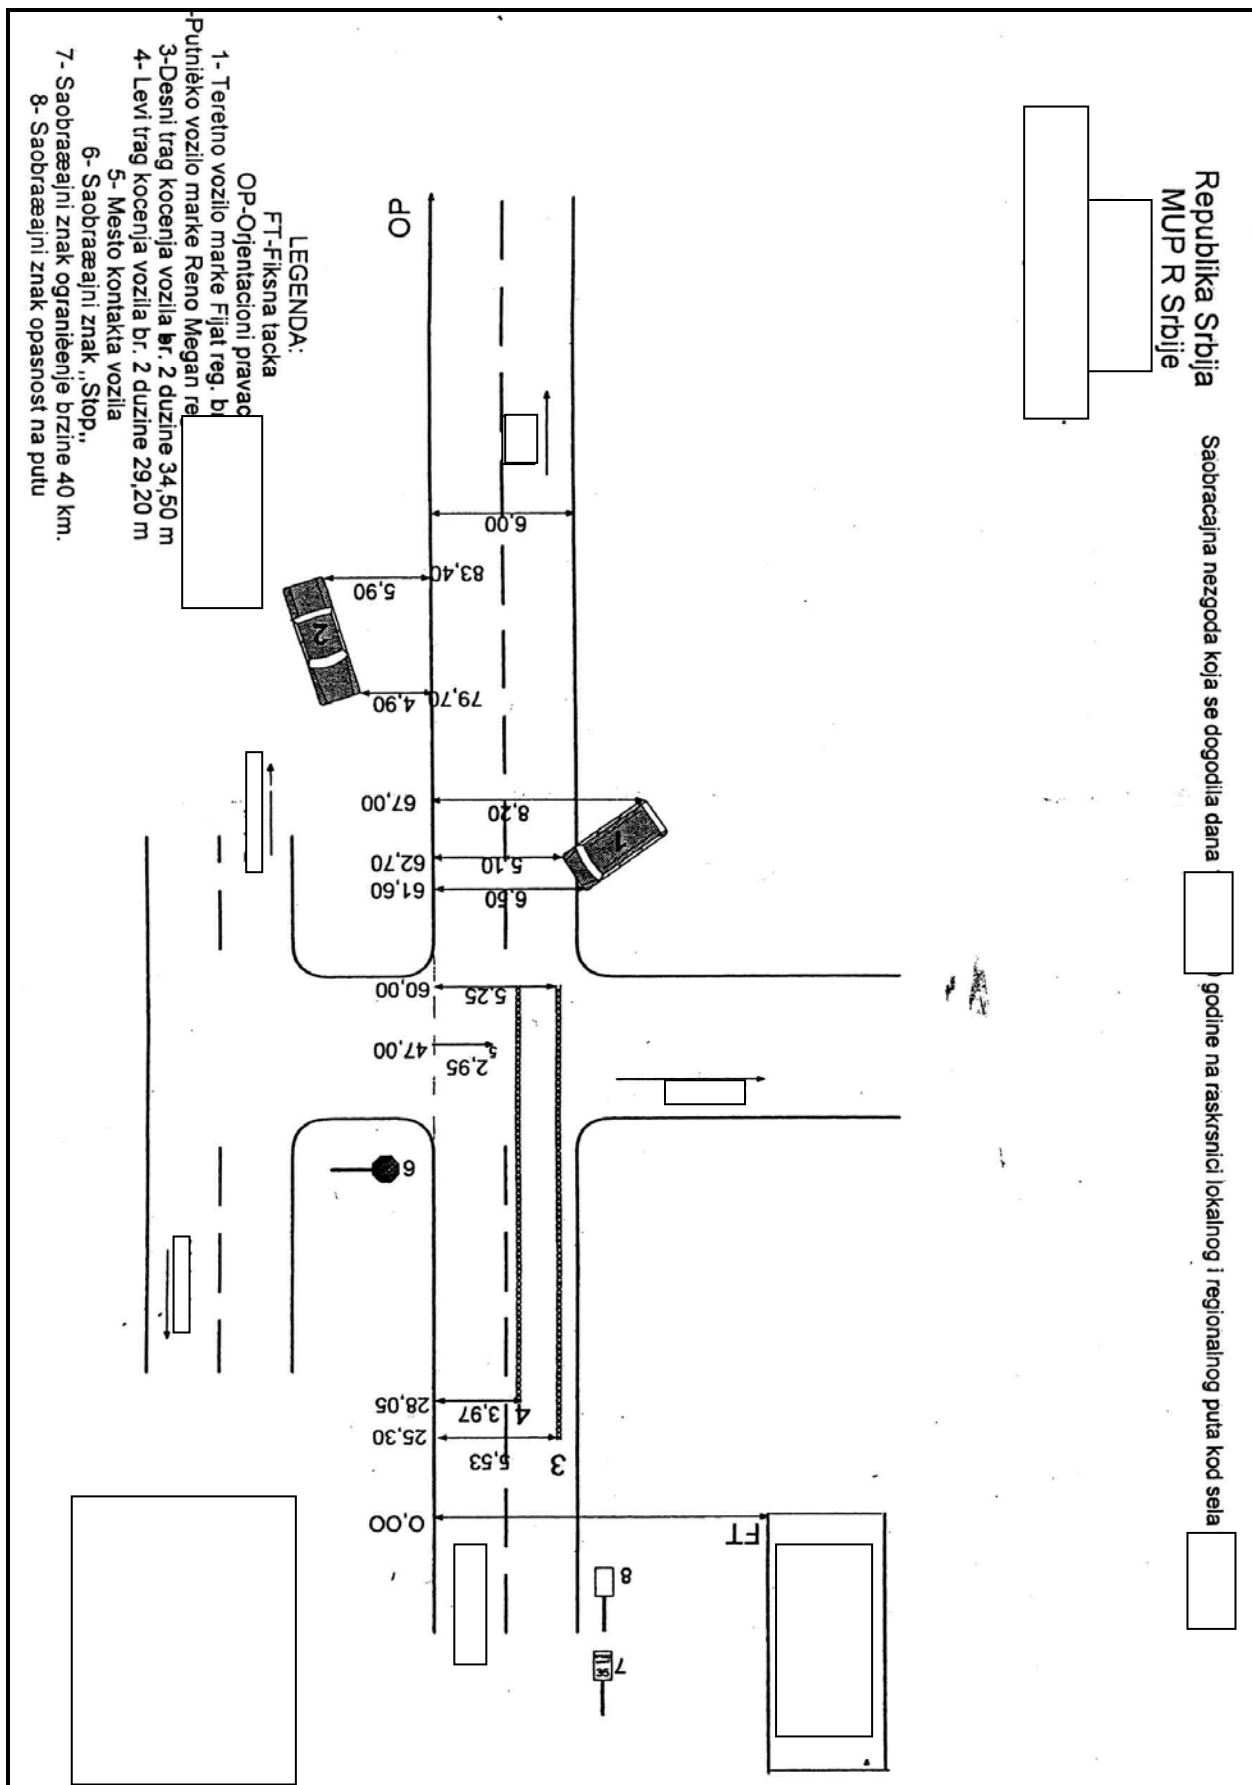
Скица лица места

*"Траг кочења десних точкова RENAULT-а" (позиција бр. 3 на Скици лица места) се налазио на десној саобраћајној траци. Почетак "трага кочења десних точкова RENAULT" се налазио на 25,3 m после ОТ и на 5,53 m удесно од ОП, а завршетак се налазио на 60 m после ОТ и на 5,25 m удесно од ОП.*

*У легенди Скице лица места је под редним бројем 3 наведено: "...десни траг кочења возила бр. 2 дужине 34,5 m...". На основу позиције почетка и завршетка "трага кочења десних точкова RENAULT-а" (уписаних на Скици лица места) налазимо да дужина "трага кочења десних точкова RENAULT-а" износи 34,7 m. Упоредном анализом дужине "трага кочења десних точкова RENAULT-а" уписане на Скици лица места и дужине коју смо израчунали на основу података о позицијама почетка и завршетка трага налазимо да дужина трага наведена у легенди Скице лица места не одговара дужини трага коју смо израчунали на основу података почетка и завршетка трага и разликује се за 0,2 m.*

*"Траг кочења левих точкова RENAULT-а" (позиција бр. 4 на Скици лица места) се налазио на десној саобраћајној траци. Почетак "трага кочења левих точкова RENAULT" се налазио на 28,5 m после ОТ и на 3,97 m удесно од ОП, а завршетак се налазио на 60 m после ОТ.*

*На Скици лица места је у легенди под редним бројем 4 наведено: "...леви траг кочења возила бр. 2 дужине 29,2 m...". На основу позиције почетка и завршетка "трага кочења левих точкова RENAULT-а" (уписаних на Скици лица места) налазимо да је дужина "трага кочења левих точкова RENAULT-а" 31,95 m. Упоредном анализом дужине "трага кочења левих точкова RENAULT-а" уписане на Скици лица места и дужине коју смо израчунали на основу података о позицијама почетка и завршетка трага налазимо да дужина трага наведена у легенди Скице лица места не одговара дужини трага коју смо израчунали на основу података почетка и завршетка трага и разликује се за 31,95 m.*

**На основу детаљне и упоредне анализе материјалних доказа из анализиране документације налазимо да трагови кочења означени позицијама бр. 3 и бр. 4 на Скици лица места не потичу из ове саобраћајне незгоде.**

**Ако би трагови кочења настали као последица форсираног кочења RENAULT-а непосредно пре судара RENAULT-а и FIAT-а, тада би на траговима кочења морала постојати карактеристична промена трага која би указивала на место судара, а што овде није био случај.**

**Ако би до судара RENAULT-а и FIAT-а дошло на завршетку трагова кочења, тада FIAT од места судара не би могао доспети у зауставну позицију приказану на Скици лица места. RENAULT је у тренутку судара са FIAT-ом био благо укошен у своју леву страну (што смо нашли анализом оштећења FIAT-а). Ако би до судара FIAT-а и RENAULT-а дошло у тренутку када се RENAULT налазио на завршетку трагова кочења, тада би се FIAT предњим десним делом морао налазити удесно од десне ивице коловоза, а трагови кочења RENAULT-а би морали бити више укошени ка левој ивици коловоза, што овде није био случај.**

**Ако би трагови кочења настали као последица форсираног кочења RENAULT-а, тада би се, узимајући у обзир међусобни положај RENAULT-а и FIAT-а у тренутку судара (што смо нашли анализом оштећења RENAULT-а и FIAT-а) RENAULT у тренутку судара морао налазити на траговима кочења. Односно, под оваквим околностима позиција означена бројем 5 на Скици лица места не би могла потицати из ове саобраћајне незгоде јер се налази на 0,8 m улево од левог трага кочења.**

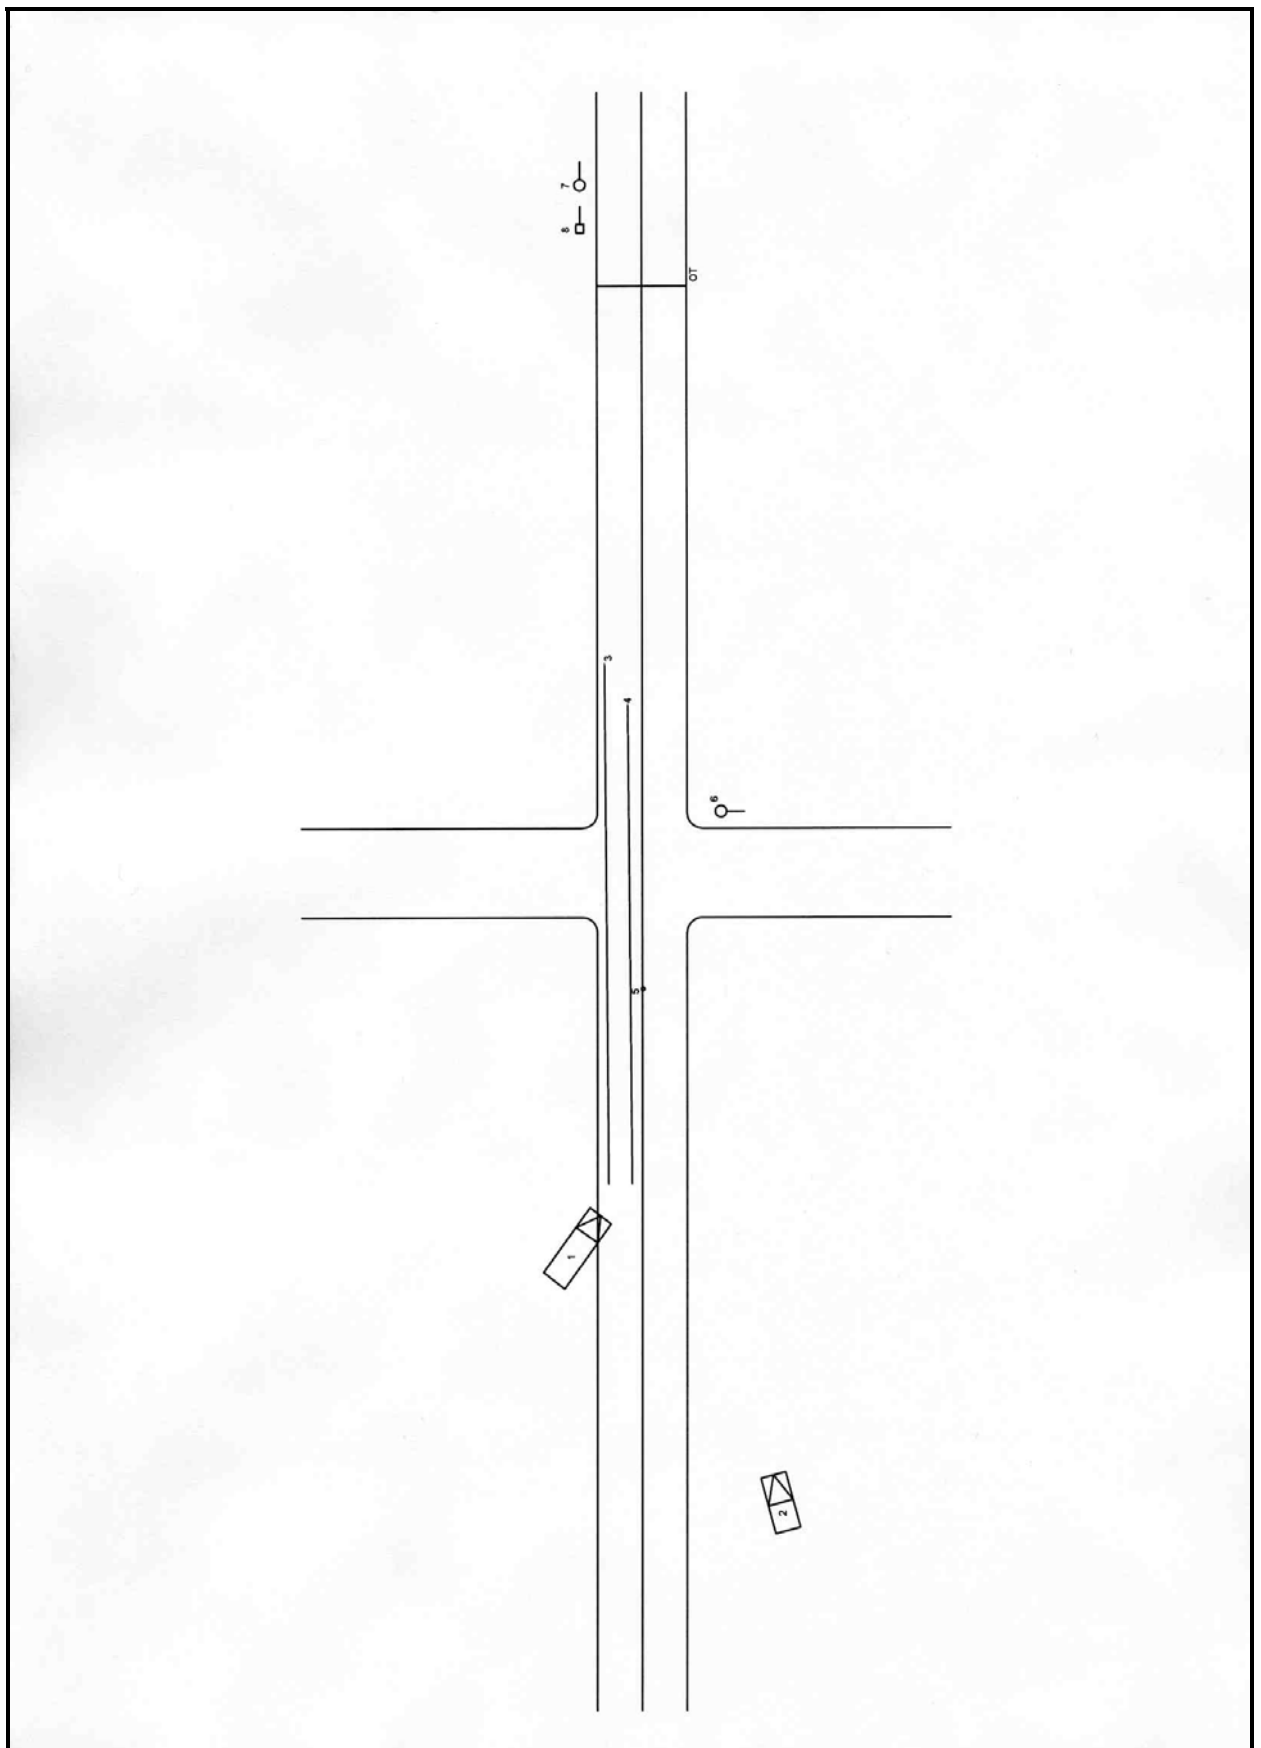
Скица лица места бр.1

**Како је детаљном анализом утврђено да Скица лица места није нацртана у размери, то смо на основу података из увиђајне документације и Скице лица места израдили Скицу лица места бр. 1 коју ћемо користити за даљу налазу ове саобраћајне незгоде.**

**Како трагови кочења не потичу из ове саобраћајне незгоде и како је у Увиђајној документацији означено место судара (позиција бр. 5 на Скици лица места), то ћемо за даљу анализу ове саобраћајне незгоде за место судара користити позицију означену бројем 5 на Скици лица места."**

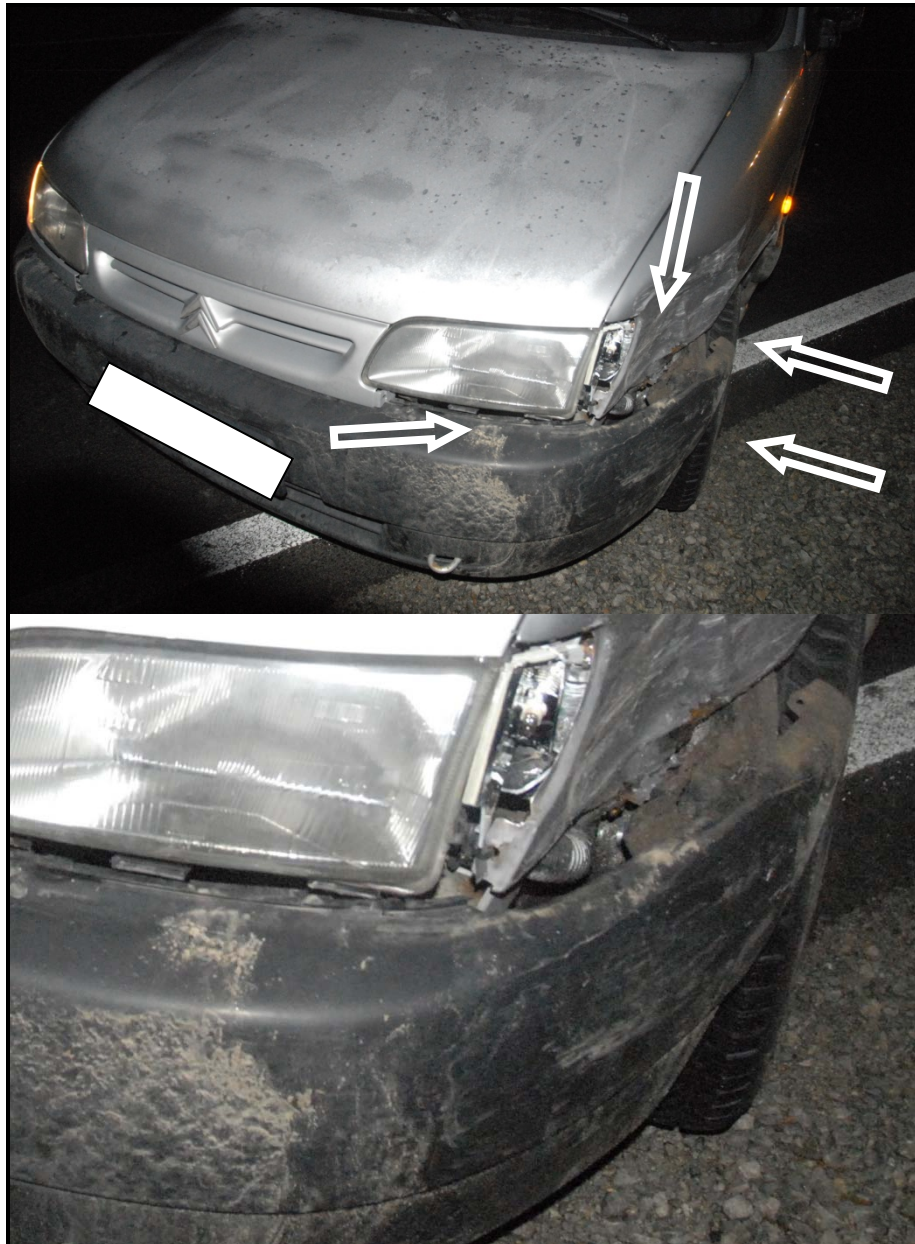
Слика бр. 1

**На основу детаљне и упоредне анализе материјалних елемената из Списа, а посебно фотографија Фотодокументације налазимо да је предњи леви блатобран CITROEN-а (у висини предњег левог ћошка) деформисан, и то тако што је потиснут у смеру од предњег левог ћошка приближно ка средини десног бока CITROEN-а. Детаљном анализом фотографија Фотодокументације на предњем бранику, у висини предњег левог ћошка, налазимо трагове налик на брисотине које се пружају у правцу од предњег ка задњем делу CITROEN-а (види Слику бр. 1). Предњи браник се у висини предњег левог ћошка не налази у лежишту.**

**Лим предњег левог блатобрана је у висини предњег левог показивача правца деформисан и потиснут ка десном боку CITROEN-а (види Слику бр. 1). Предњи леви показивач правца је оштећен.**

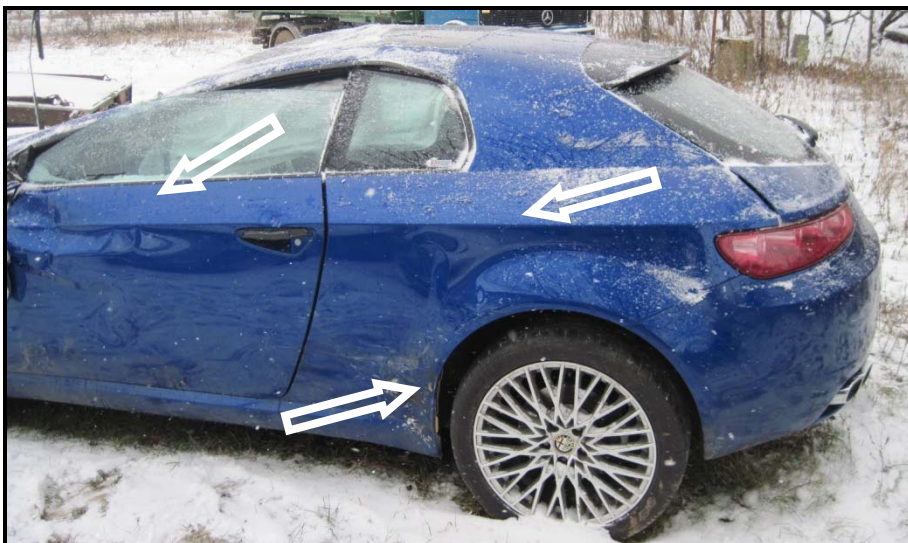
Слика бр. 2

*Детаљном анализом фотографија оштећења ALFE налазимо деформације задњег левог блатобрана настале деловањем силе укосо приближно у смеру од предњег дела задњег левог блатобрана ка задњем делу ALFE (види слике бр. 2 и бр. 3).*

*На горњем предњем делу левих врата ALFE налазимо деформације настале деловањем силе од левог ка десном боку ALFE (види Сliku бр. 2).*

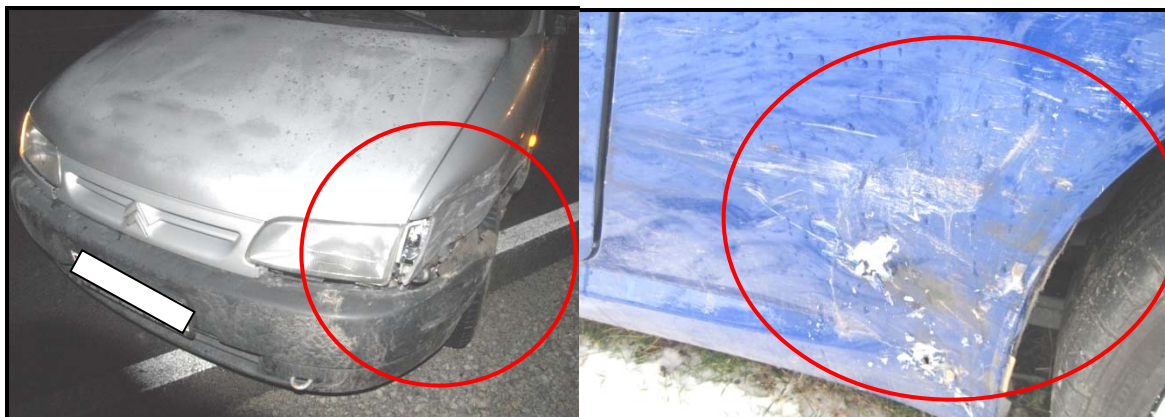
Слика бр. 4

*Оштећења предњег левог блатобрана CITROEN-а не одговарају судару левог бока ALFE и предњег левог ћошка CITROEN-а. Наиме, ако би у овој саобраћајној незгоди дошло до судара предњег левог ћошка CITROEN-а и левог бока ALFE, у коме би настала оштећења предњег левог ћошка CITROEN-а (видљива на фотографијама Фотодокументације), тада би и на левом боку ALFE морала настати оштећења која по облику и интензитету одговарају описаном судару са предњим левим ћошком CITROEN-а (види Сliku бр. 4)."*

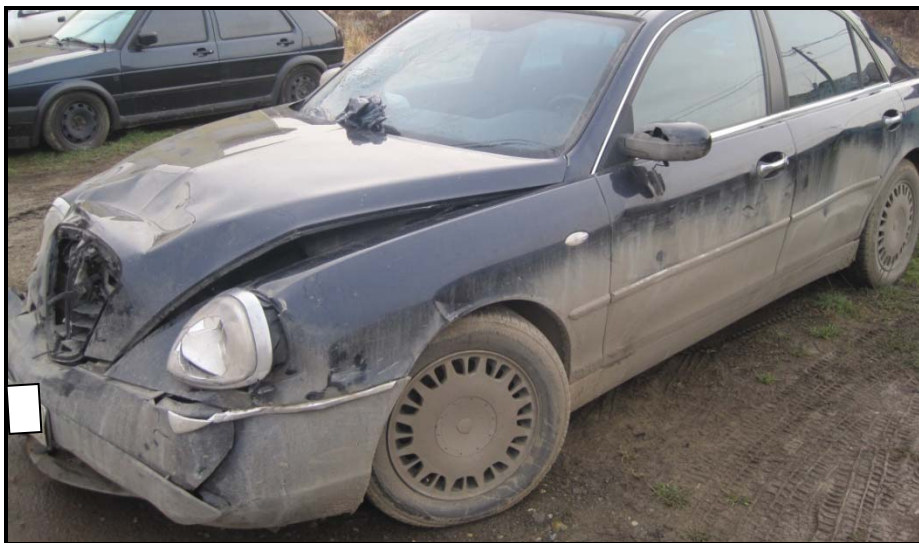
Слика бр. 1

*Предњи леви блатобран FIAT-а је деформисан у висини предњег левог точака FIAT-а. Предњи леви светлосни комплет FIAT-а је оштећен и не налази се у лежишту (види Слика бр. 1).*

*Детаљном и упоредном анализом оштећења предњег дела FIAT-а налазимо да је предњи део FIAT-а оштећен деловањем силе у смеру од предњег ка задњем делу FIAT-а. Оштећења предњег дела FIAT-а одговарају удару предњег дела FIAT-а у раван која је благо закошена ка FIAT-у, односно у препреке које се налазе на различитој удаљености од предњег дела FIAT-а и то тако да би препрека у коју би FIAT ударио предњим браником била удаљенија од препреке у коју би FIAT ударио предњим делом поклопца моторног простора.*

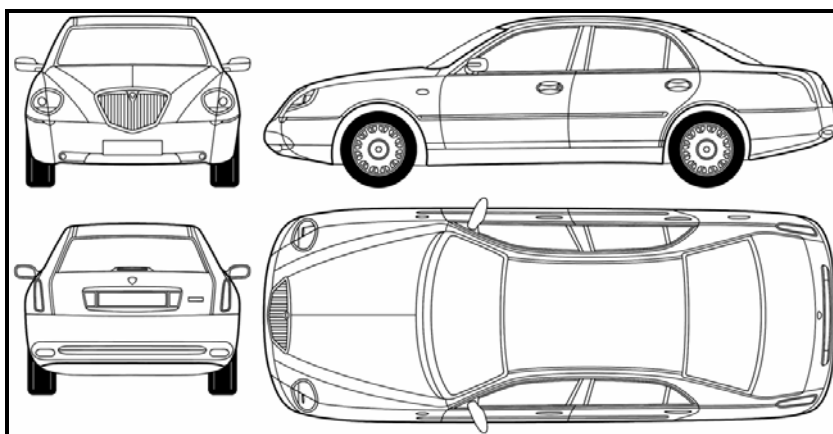
Слика бр. 3

*Оштећења чеоног дела FIAT-а не одговарају судару чеоног дела FIAT-а и десног бока AUDI-а јер је десни бок AUDI-а приближно раван (посматрано вертикално). Зауоставне позиције FIAT-а и AUDI-а и описани начин настанка ове саобраћајне незгоде не одговарају оштећењима FIAT-а видљивим на фотографијама оштећења FIAT-а. Наиме, ако би зауоставне позиције AUDI-а и FIAT-а одговарале овој саобраћајној незгоди, тада би на предњем левом ћошку FIAT-а морала настати лако уочљива оштећења (која би одговарала судару FIAT-а и AUDI-а), а оштећења левог бока FIAT-а не би одговарала описаном начину судара FIAT-а и AUDI-а."*

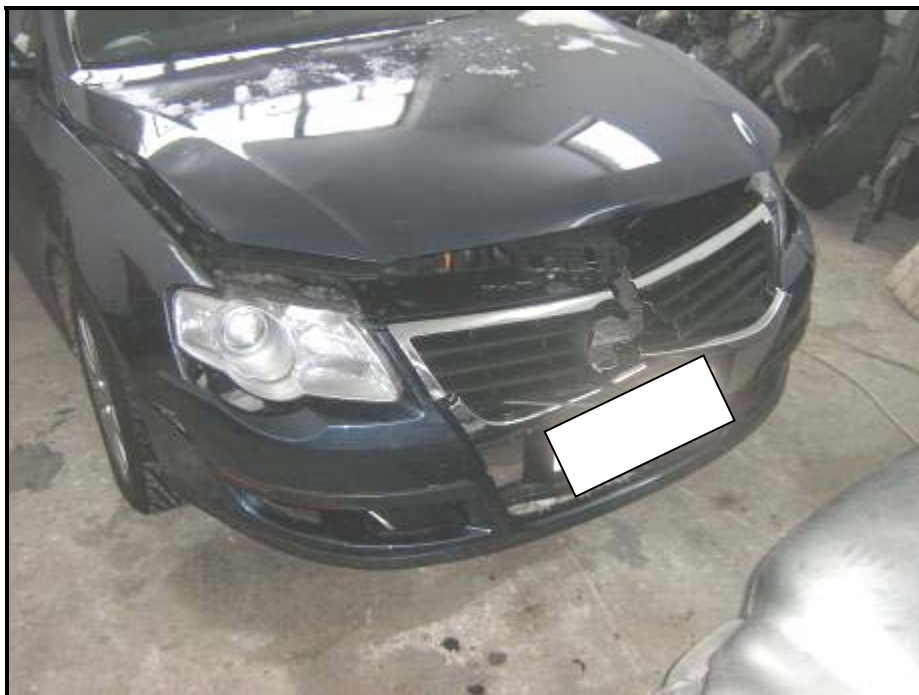
Слика бр.1

*"На основу детаљне анализе фотографија оштећења PASSAT-а налазимо да је PASSAT оштећен у предњем делу. Поклопац моторног простора PASSAT-а је деформисан у предњем делу деловањем силе у смеру од предњег ка задњем делу PASSAT-а и одозго на доле, са центром удара у висини средине PASSAT-а и на 0,8 m изнад подлоге (што смо проценили са фотографија Фотодокументације).*

*Предња украсна маска PASSAT-а је "преломљена" приближно у висини подужне осе PASSAT-а. "Лајсна" предње украсне маске је "преломљена" приближно на 0,4 m (што смо проценили са фотографија Фотодокументације) од подужне осе PASSAT-а (са обе стране) и приближно у висини доње ивице фарова (види слику бр. 1).*

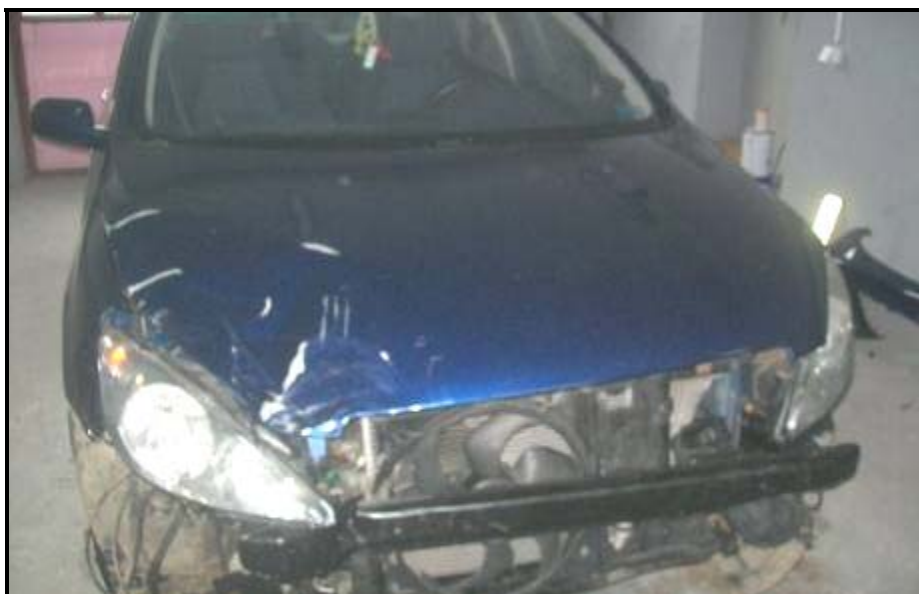
Слика бр.2

*На око 0,3 m улево од десног бока PEUGEOT-а (што смо проценили са фотографија оштећења PEUGEOT-а) налазимо карактеристично оштећење настало деловањем силе у смеру од горњег ка доњем делу и од десног ка левом боку PEUGEOT-а. Оштећење се пружа од предње ивице поклопца моторног простора приближно до висине задње ивице предњег десног фара и укосу у смеру приближно од леве ивице предњег десног фара, приближно ка средини десне ивице поклопца моторног простора PEUGEOT-а, посматрано подужно (слика бр. 2).*

**На основу детаљне и упоредне анализе фотографија оштећења PEUGEOT-а налазимо да је "шина" предњег браника у десном делу и то у висини десног држача "прекинута" (слика бр.2).**

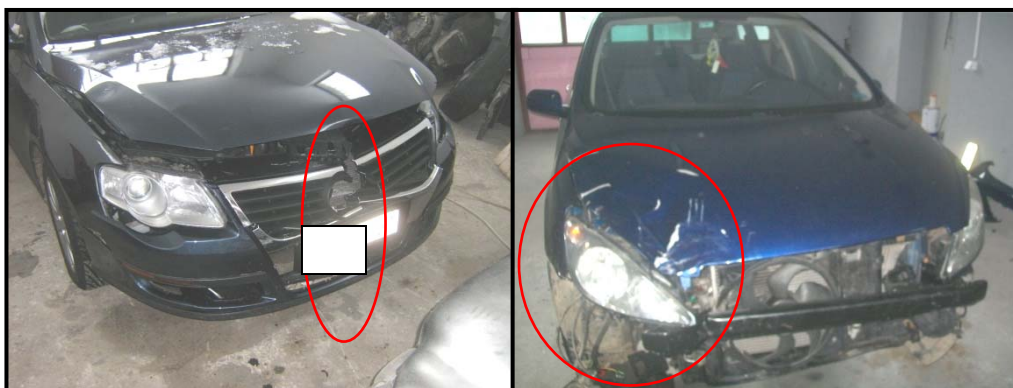
Слика бр.3

**Оштећења предњег дела PASSAT-а и оштећења предњег дела PEUGEOT-а (видљива на фотографијама оштећења) не одговарају начину настанка ове саобраћајне незгоде који је описан анализираном документацијом. Наиме, ако би у овој саобраћајној незгоди дошло до судара предњег дела PASSAT-а и предњег десног ћошка PEUGEOT-а на начин наведен у анализираној документацији, тада би на чеоном делу PASSAT-а и на десном ћошку PEUGEOT-а морала настати лако уочљива оштећења која би одговарала оваквом судару PASSAT-а и PEUGEOT-а (види Сliku бр.3).**

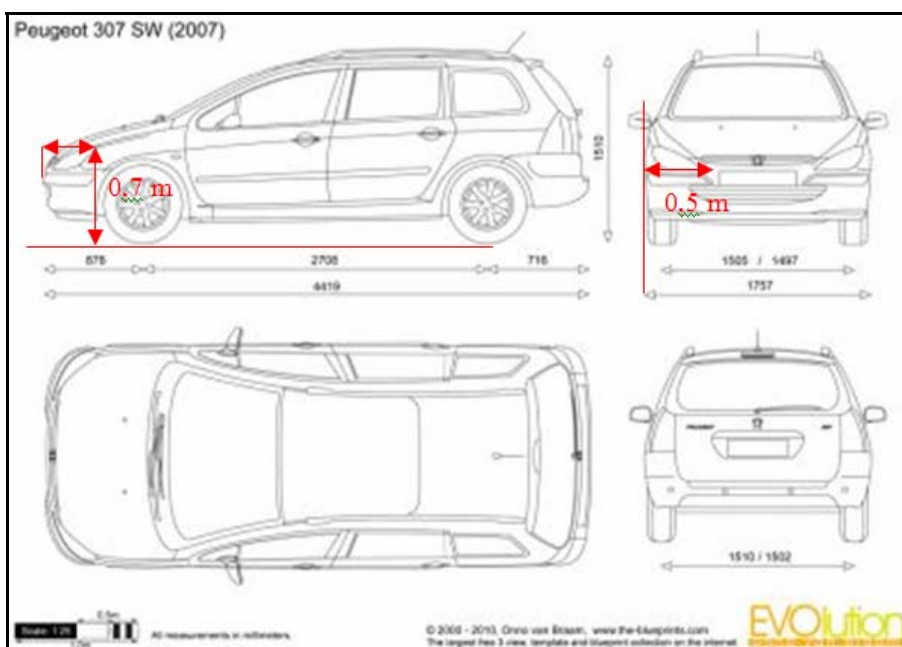
Слика бр.4

Оштећење предње ивице поклопца моторног простора PASSAT-а се налази на 0,8 m изнад подлоге, док се оштећења десног дела поклопца моторног простора PEUGEOT-а налазе на 0,7 m (што смо проценили са скице PASSAT-а и PEUGEOT-а) изнад подлоге (види слике бр. 4 и бр. 5).

Оштећење "шине" предњег браника PEUGEOT-а се налази на 0,5 m (што смо проценили са фотографија Фотодокументације) улево од десног бока PEUGEOT-а (види Сliku бр. 4) и одговара удару "шине" предњег браника PEUGEOT-а у чврсти предмет мале ширине и приближно облог облика, а што овде није био случај.

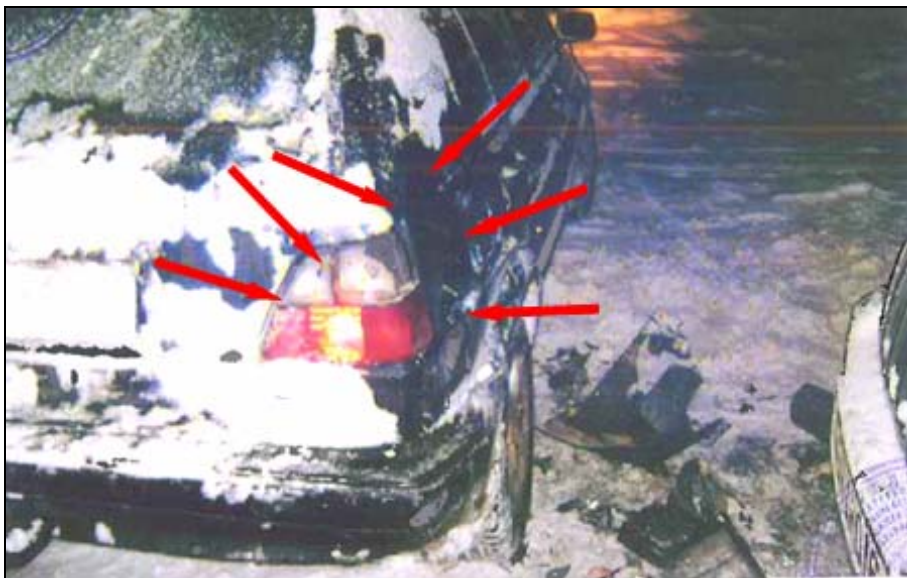
Слика бр.1

На основу детаљне анализе достављених фотокопија фотографија налазимо оштећења задњег дела десног GOLF-а настала деловањем силе у смеру од ка левом боку GOLF-а. Лим на задњем десним делу GOLF-а је деформисан и потиснут у смеру од десног ка левом боку GOLF-а (види слику бр. 1). Стакло задњег десног светлосног комплета GOLF-а је поломљено (види слику бр. 1).

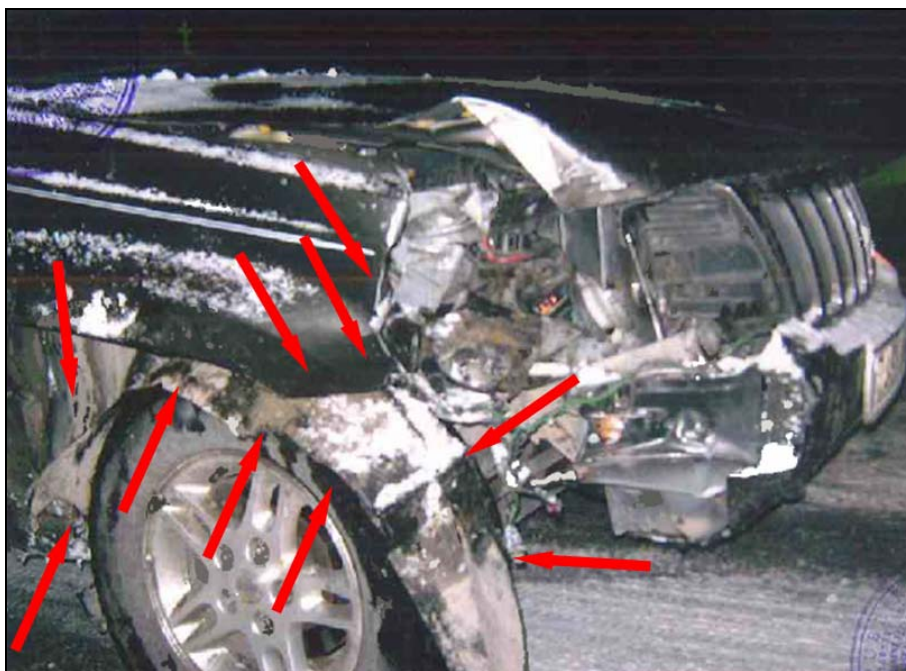
Слика бр. 2

На CHEEROKEE-и је оштећен предњи браник, предњи десни фар, предњи десни показивач правца, предњи десни блатобран и поклопац моторног простора (види слике бр. 2 и бр. 3).

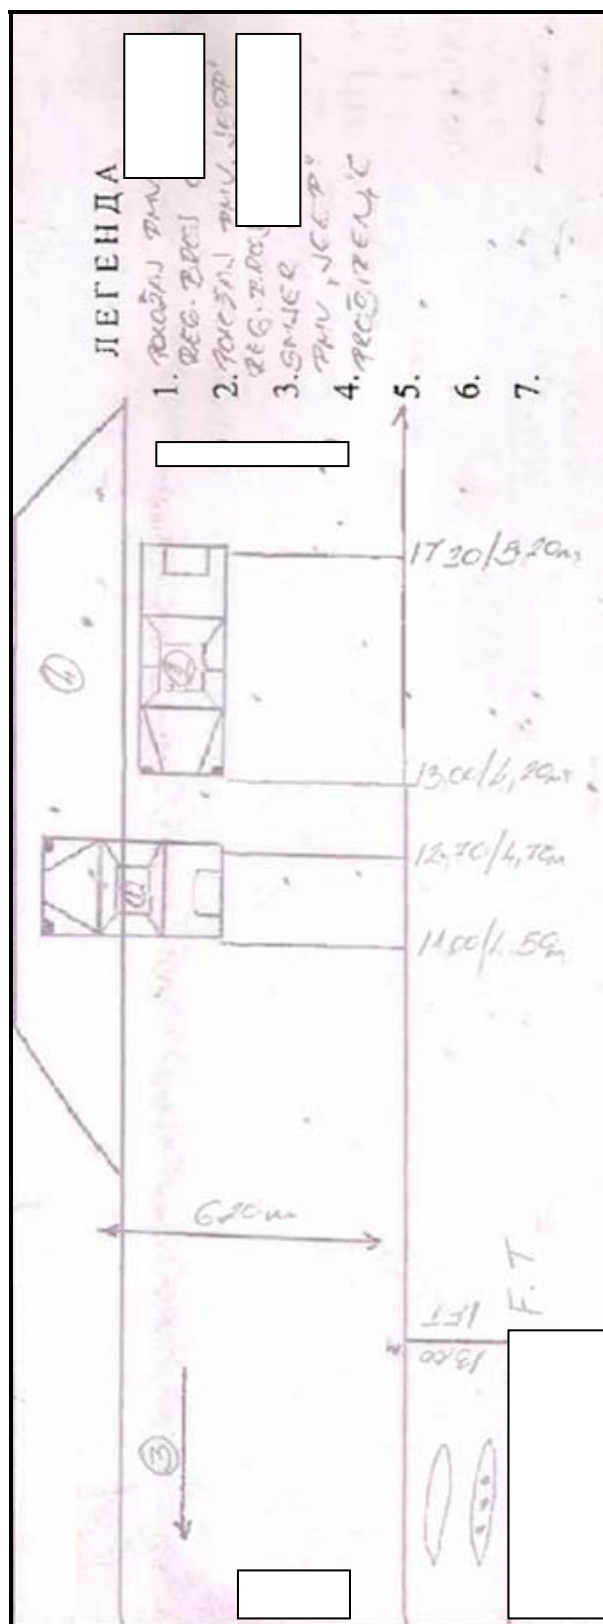
*На основу детаљне анализе достављене документације, а поготово Скице лица места, налазимо да скица лица места није нацртана у размери. На основу података са Скице лица места нацртали смо Скицу лица места у размери (у даљем тексту Скица лица места 1), па ћемо за даљу анализу ове саобраћајне незгоде користити Скицу лица места 1.*

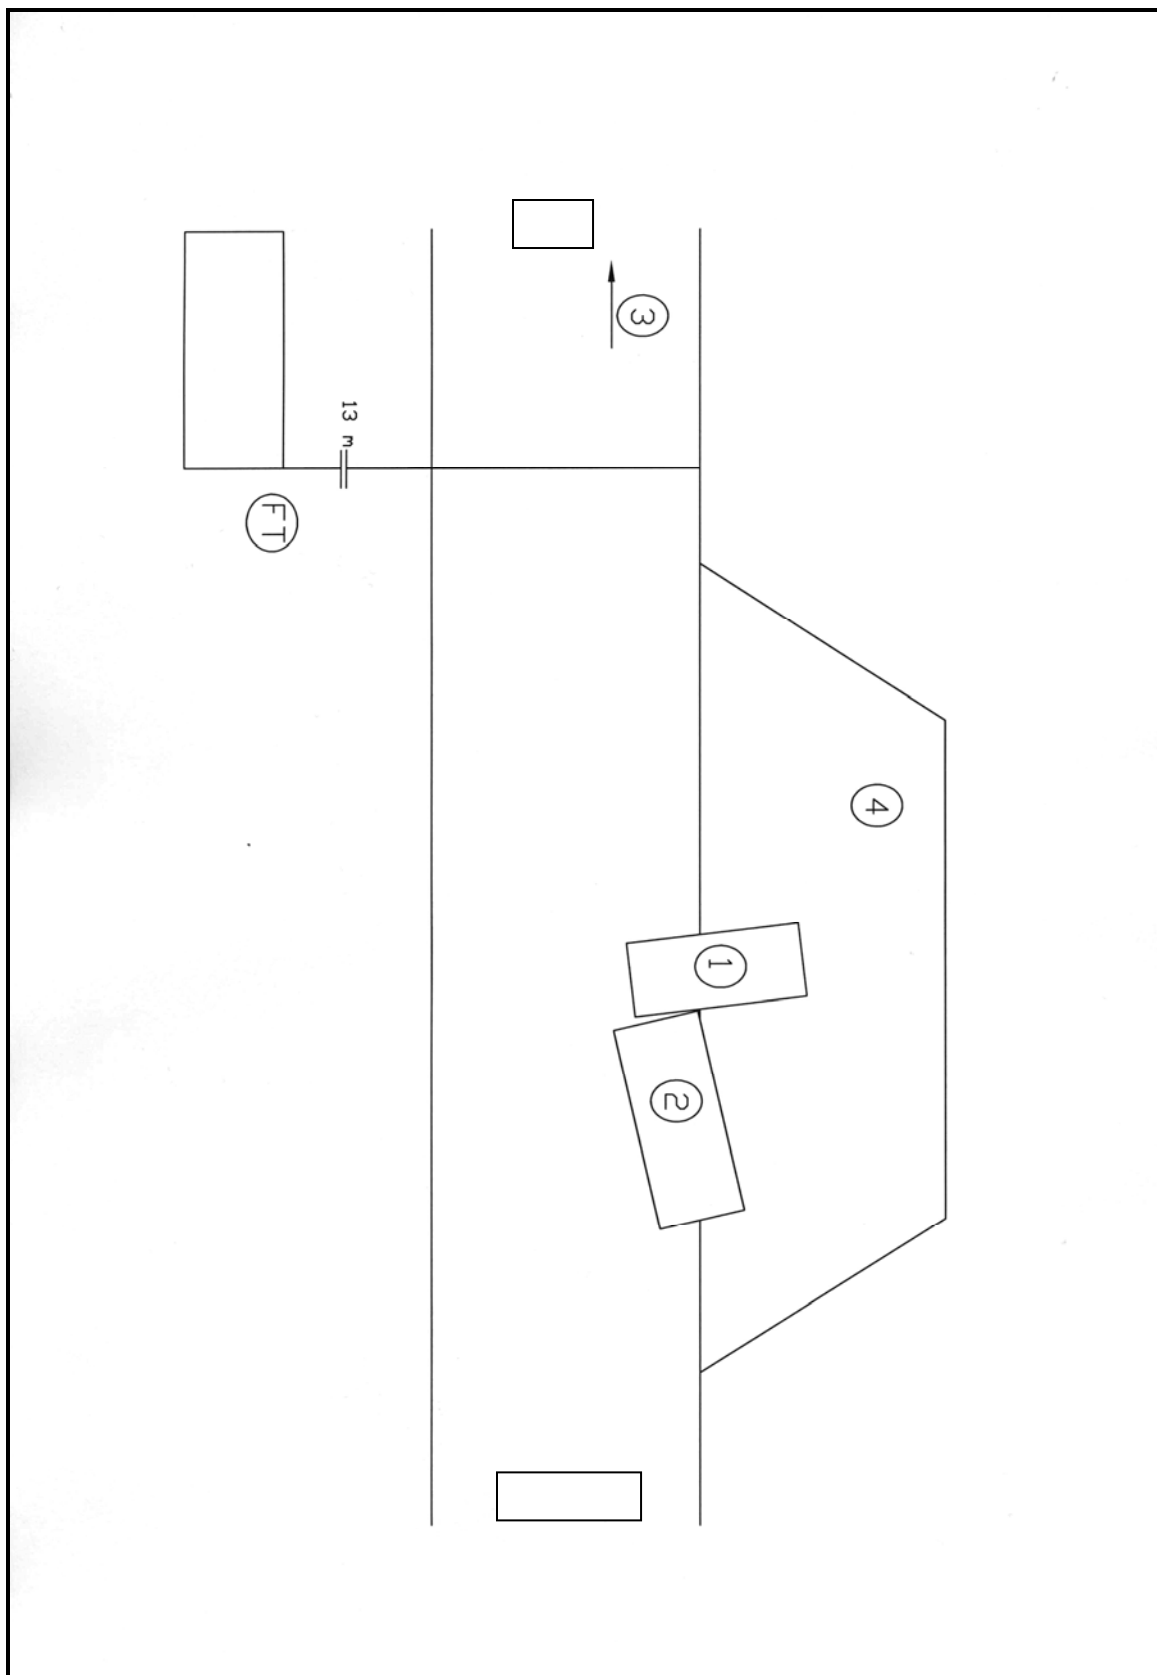
Скица лица места 1

Према Скици лица места, након судара CHEROKEE-ем, GOLF би од места судара био одгурнут у смеру кретања CHEROKEE-а. Под оваквим околностима би на месту незгоде, и то од места судара до зауставне позиције GOLF-а морали остати трагови заношења задњих точкова GOLF-а, а што овде није био случај. Како је коловоз био прекривен снегом, то би карактеристични трагови "клизања" задњих точкова GOLF-а морали остати како последица кретања GOLF-а од места судара до зауставне позиције приказане на Скици лица места. Како се на месту незгоде налазио снег, то би као последица заношења задњег дела GOLF-а на леву страну на снегу морали остати лако уочљиви трагови "клизања" (односно заношења задњих точкова GOLF-а), а што овде није био случај (види слике бр. 5 и бр. 6).

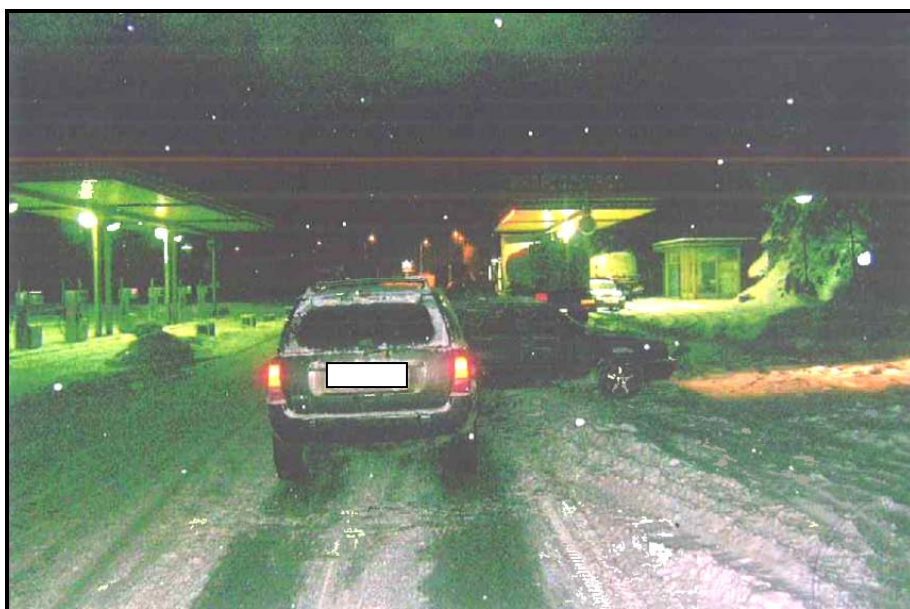
Слика бр 4

На основу детаљне и упоредне анализе материјалних доказа из анализиране документације, а посебно Скице лица места и фотографија Фотодокументације, нашли смо да позиције CHEROKEE-а и GOLF-а приказане на Скици лица места не одговарају позицијама CHEROKEE-а и GOLF-а видљивим на фотографијама Фотодокументације. Наиме, на Скици лица места је приказано да је CHEROKEE у зауставној позицији био укошен у своју леву страну, задњим десним ћошком на проширењу поред леве ивице коловоза и предњим десним ћошком наслоњен на десни бок GOLF-а, а што не одговара позицији CHEROKEE-а и GOLF-а видљивој на фотографијама Фотодокументације.

Детаљном анализом фотографија Фотодокументације нашли смо да је CHEROKEE у зауставној позицији био приближно паралелан подужној оси коловоза, налазио се у својој десној саобраћајној траци и предњим десним ћошком није био наслоњен на десни бок GOLF-а (види слике бр. 1 и бр. 4).
