АНАЛИЗА ВЕРОДОСТОЈНОСТИ ТРАГОВА

THE ANALYSIS OF THE TRACE AUTHENTICITY

Милорад Ескић¹; Милан Божовић²; Ненад Марковић³

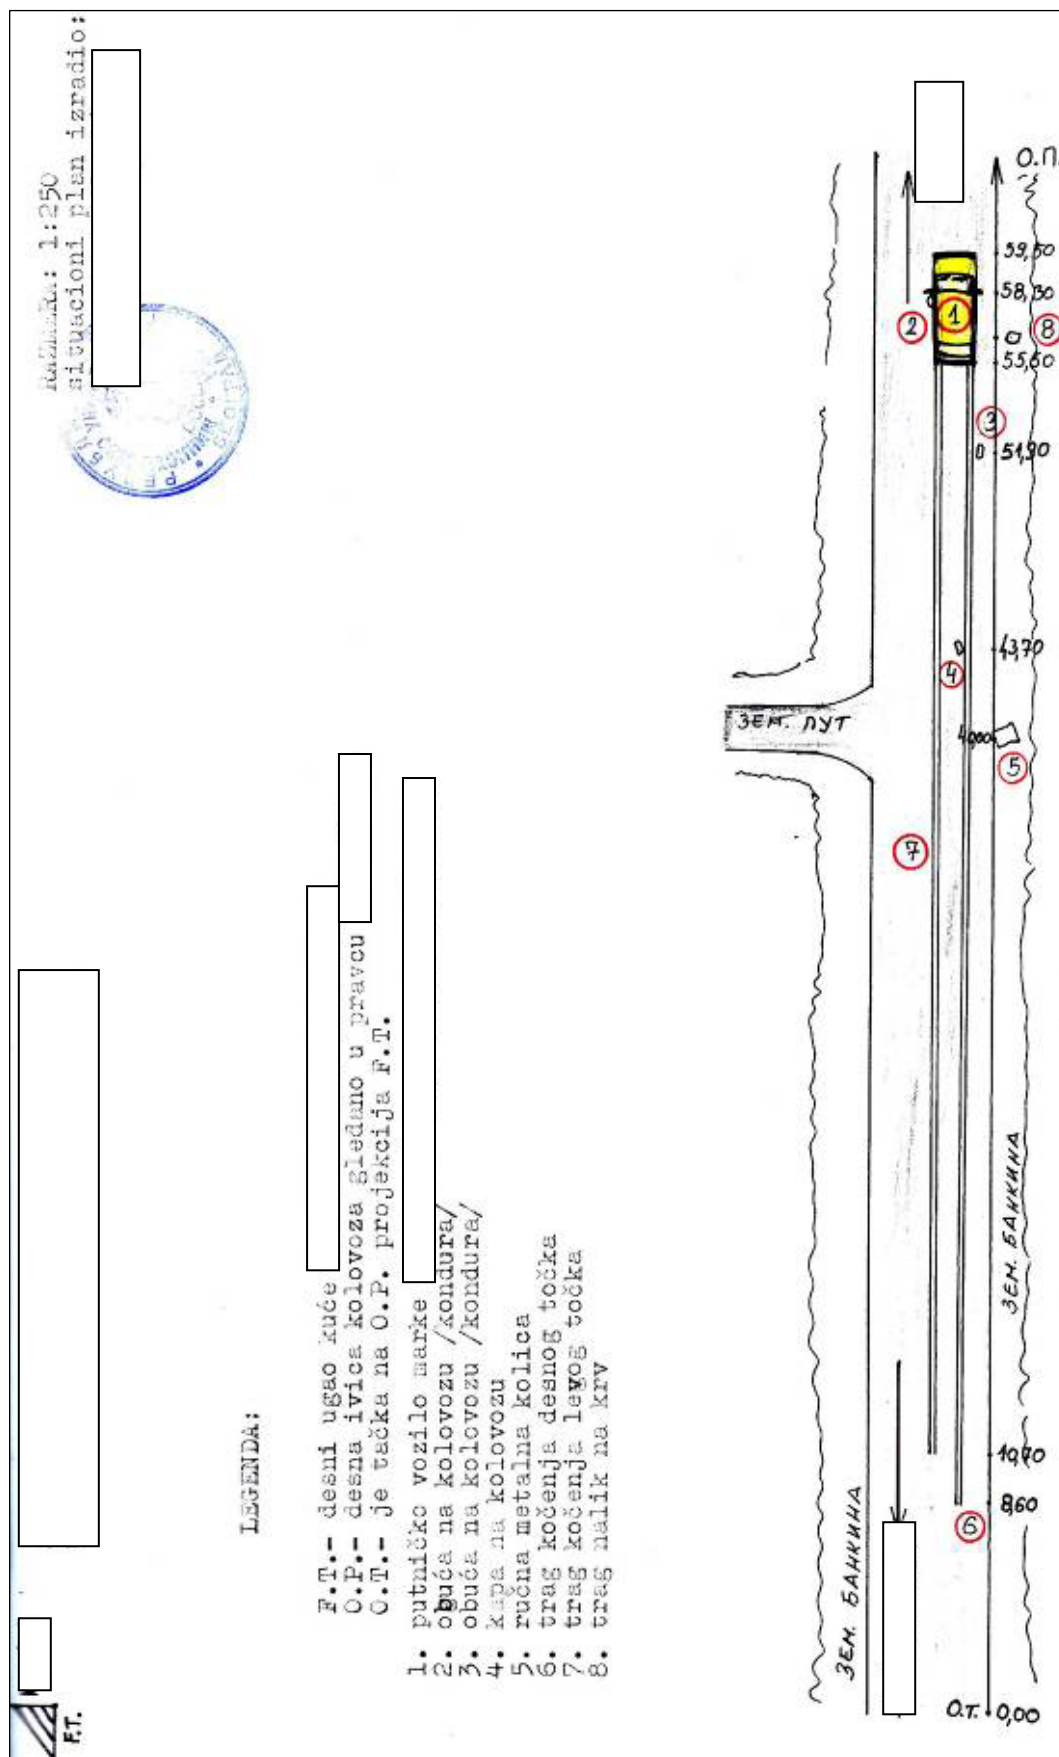
Скица лица места

Траг кочења десних точкова CITROEN-а почиње на 8,6 m након ОТ и 1,1 m улево од ОП и завршава се на 55,5 m након ОТ и 1,1 m улево од ОП, при чему се на 37 m након ОТ наведени траг ломи и скреће у десно (позиција број 6 на Скици лица места).

Траг кочења левих точкова CITROEN-а почиње на 10,7 m након ОТ и 2,5 m улево од ОП и завршава се на 55,5 m након ОТ и 2,5 m улево од ОП, при чему се на 37 m након ОТ наведени траг ломи и скреће у десно (позиција број 7 на Скици лица места).

Имајући у виду да је на месту незгоде констатован лом трагова кочења CITROEN-а на 37 m након ОТ, то би место судара CITROEN-а и ручних грађевинских колица било у висини наведеног лома трагова кочења, односно на 37 m након ОТ и у висини трага кочења десног точка, односно на најмање 1,1 m улево од ОП.

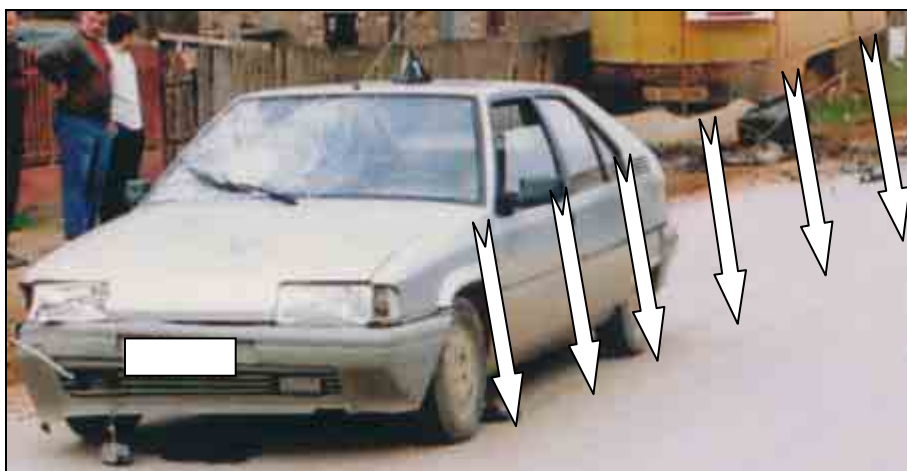
Слика број 1

Детаљном анализом фотографија Фотодокументације налазимо да се наведени трагови кочења CITROEN-а пружају и испод зауставне позиције CITROEN-а до у висине предњих точкова CITROEN-а у зауставној позицији, а што је супротно наводима из Записника о увиђају да се трагови кочења завршавају у висини задњег дела CITROEN-а у зауставној позицији (види Слике број 1 и 2).

Имајући у виду да се трагови кочења CITROEN-а пружају до предњих точкова CITROEN-а у зауставној позицији то би се траг кочења предњег десног точка завршавао на 58,92 m након ОТ, јер је задњи препуст CITROEN-а 0,76 m а међуосовинско растојање 2,66 m, па је растојање од задњег дела до предњих точкова CITROEN-а $3,42\text{ m}$ ($55,5+0,76+2,66 = 58,92\text{ m}$).

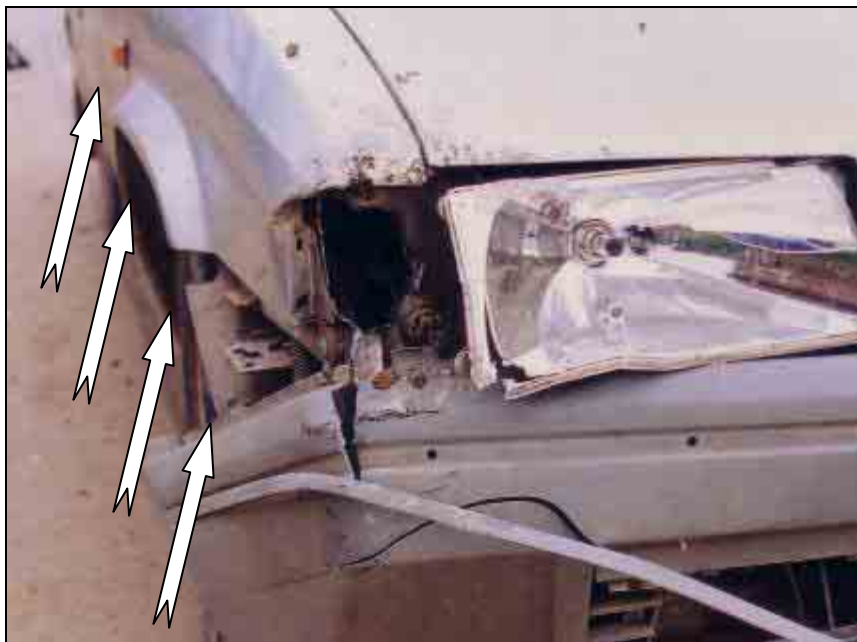
Слика број 2

У наведеном примеру је на основу фотографија Фотодокументације било могуће утврдити тачну дужину и позицију трагова кочења, па је на основу тога било могуће спровести поуздану и прецизну анализу предметне саобраћајне незгоде.

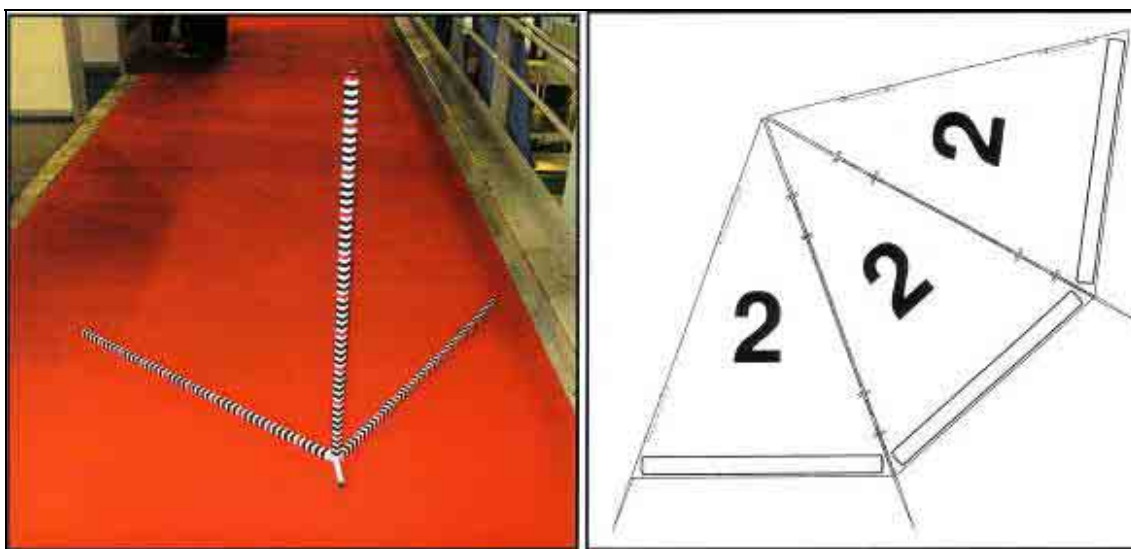
Слика број 3

тографија неопходно је да на фотографији постоје познате димензије (величине) у све три димензије, на основу којих програм врши прорачуне свих осталих димензија на фотографији. За решавање оваког проблема на фотографијама Фотодокументације би било најбоље приликом фотографисања поставити "Размерни троугао", како би било могуће на лак и једноставан начин утврдити сва растојања приказа на предметној фотографији (види Сliku број 3).

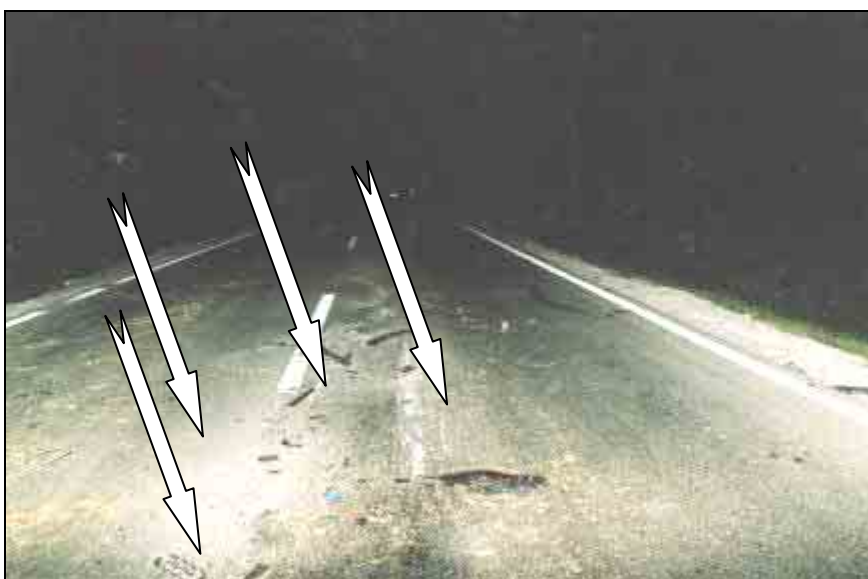
Слика број 4

Детаљном и упоредном анализом Скице лица места, фотографија Фотодокументације и Записника о увиђају налазимо да постоје неслагања у погледу просторне позиције трагова представљених на Скици лица места и Записнику о увиђају са траговима видљивим на фотографијама Фотодокументације. Наиме, анализом фотографије број 10 (види слику број 4) Фотодокументације (Расути трагови на коловозу (снимано према xxxx)) и 12 (Ознака са возила "AUDI" и почетак паротине од почетка паротине до предњег левог точка тер. возила), налазимо да се знак "AUDI" налази на десној саобраћајној траци, док је на Скици лица места приказан на левој саобраћајној траци, као и расути трагови пластике и стакла. У Записнику о увиђају је такође наведено да се расуто "сено" налази на левој саобраћајној траци а на фотографијама се види да се "сено" простире по десној саобраћајној траци, при чему је на Скици лица места то тако и уцртано, без наведених координата.

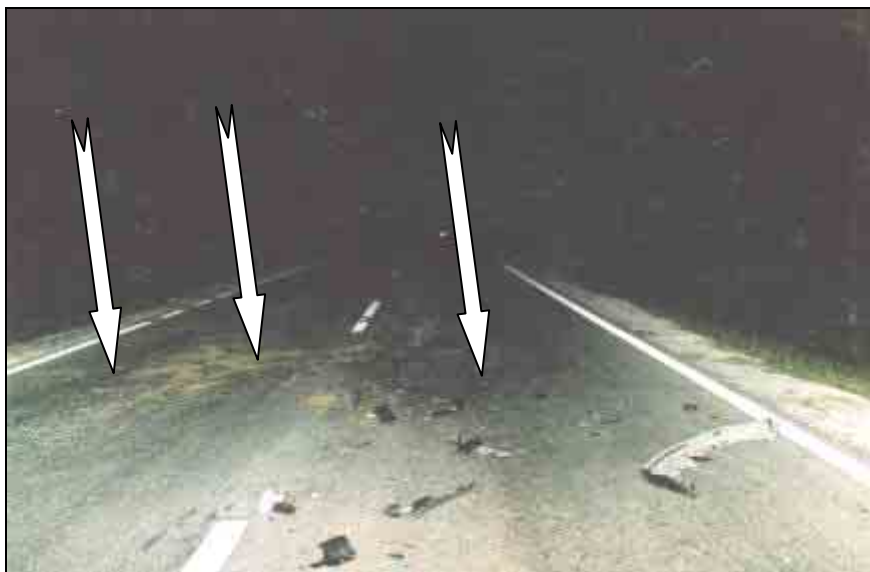
Слика број 6

На фотографијама Фотодокументације, на левој саобраћајној траци налазимо трагове кретања предњег левог точка MAN-а који су дефинисани као "паротине од почетак паротине од предњег левог точка тер.возила" а који у Записнику о увиђају нису наведени нити фиксирани, а у Скици лица места није наведена и фиксирана тачне локације почетка и завршетка наведеног трага. Имајући у виду да трагови означени бројем 6 на Скици лица места нису једнозначно наведени и дефинисани, а на Фотодокументацији смо нашли да су просторно померени па није могуће поуздано утврдити који од трагова се налази на позицији описаној бројем 6 (61,9 m испред ФТ и 4,7 m улево од ОП) а који су посторно померени и колико.

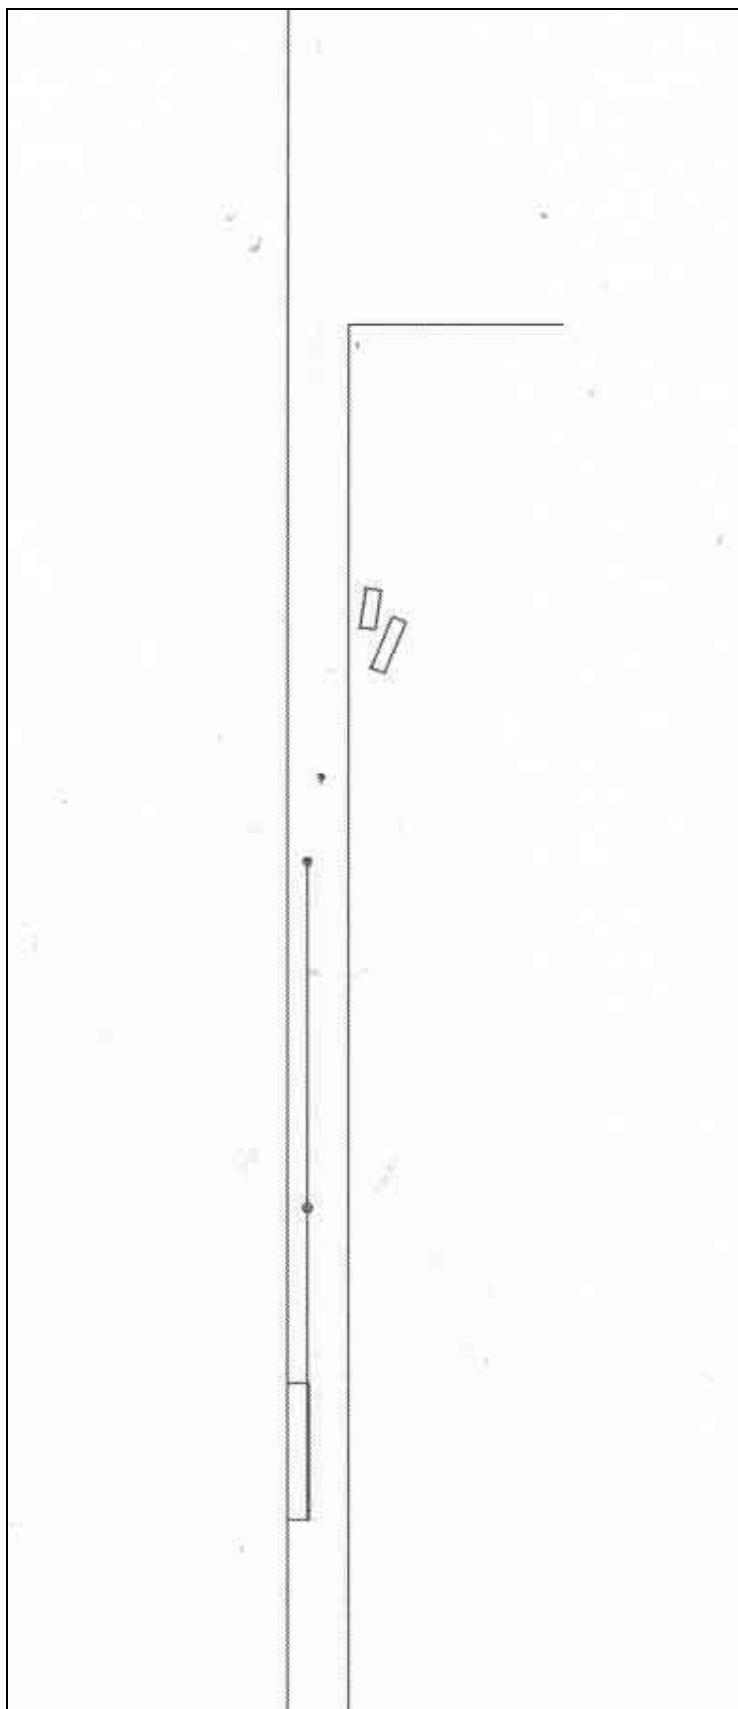
Нова скица лица места

На основу детаљне и упоредне анализе трагова ове саобраћајне незгоде, место судара AUDI-ја и MAN-а би било непосредно пре почетка трага број 4 (паротина на коловозу) а након трага паротине од предњег левог точка MAN-а. Наиме, како је у судару дошло до одвајања предње осовине MAN-а од каросерије то је место судара AUDI-ја и MAN-а било непосредно пре почетка остављања трага предњег левог точка MAN-а јер је након одвајања предње осовине MAN-а дошло до блокирања предње осовине и остављања наведеног трага на коловозу.

Имајући у виду зауставне позиције AUDI-ја и ТРАКТОР-а као и пружање трагова "сена" и пластике са AUDI-ја, који се виде на фотографијама Фотодокументације, место судара AUDI-ја и ТРАКТОР-а би било у десној саобраћајној траци у висини почетка трагова расутог "сена" и паротине на коловозу. Имајући у виду да се на десној саобраћајној траци налазе делови расуте пластике црвене и жуте боје, као и да се на десној саобраћајној траци налази расуто "сено", то би место судара AUDI-ја и ТРАКТОР-а било пре почетка наведених трагова, односно на десној саобраћајној траци.

Упоредном анализом зауставних позиција и оштећења AUDI-ја и ТРАКТОР-а као и распореда трагова ове саобраћајне незгоде мишљења смо да место судара AUDI-ја и ТРАКТОР-а није било на проширењу ван коловоза, већ је било на десној саобраћајној траци. Уколико би се ТРАКТОР кретао по банкини са десне стране коловоза по закошености коју има у зауставној позицији, не би могло да дође до судара задњег десног ћошка AUDI-ја и задњег левог точка ТРАКТОР-а а да AUDI претходно не удари у задњи леви ћошак приколице, а што овде није био случај. Наиме, како се задњи леви ћошак приколице, у зауставној позицији (закошен у своју десну страну), налази ближе коловозу и путањи кретања AUDI-ја то AUDI не би могао да удари у задњи леви чачак ТРАКТОР-а а да претходно не удари у задњи леви ћошак приколице. Имајући све наведено у виду у тренутку судара AUDI-ја и ТРАКТОР-а ТРАКТОР и приколица би се налазили приближно паралелни подужној оси коловоза на десној саобраћајној траци.

Како су у овом примеру обухваћени наведени случајеви када Скица лица места није нацртана у наведеној размери, а ни позиције трагова ни су поуздано утврђене, то није могуће на поуздан и прецизан начин утврдити тачне позиције свих трагова, јер није могуће утврдити на ком делу коловоза и на којој позицији се налазе, па је извршено само уцртавање појединих трагова које је било могуће поуздано утврдити, и на основу тога је спроведена анализа саобраћајне незгоде.

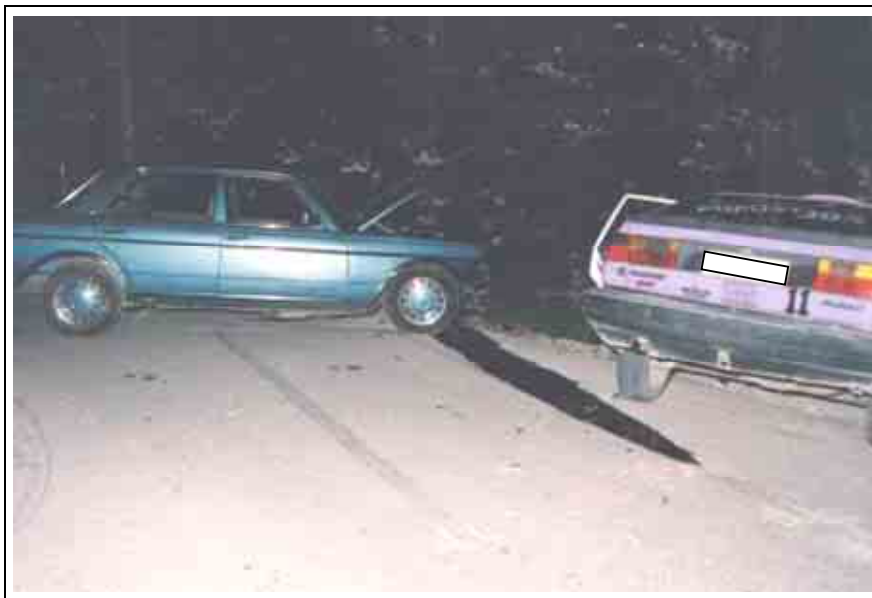
Слика број 7

Према Записнику о увиђају, траг заносења предњег десног точка MERCEDES-а (позиција бр. 3 на Скици лица места) почиње на 29,9 т након СТ и на 2,4 т удесно ОП, а завршава се на 32,3 т након СТ и у висини ОП. Мерењем на Скици лица места и анализом фотографија Фотодокументације налазимо да Записник о увиђају није сагласан Скици лица места и Фотодокументацији. Наиме, према подацима из Записника о увиђају, почетак и крај трага заносења предњег десног точка MERCEDES-а били би иза десног бока MERCEDES-а, а што је супротно Скици лица места и фотографијама Фотодокументације (види Слику бр. 7).

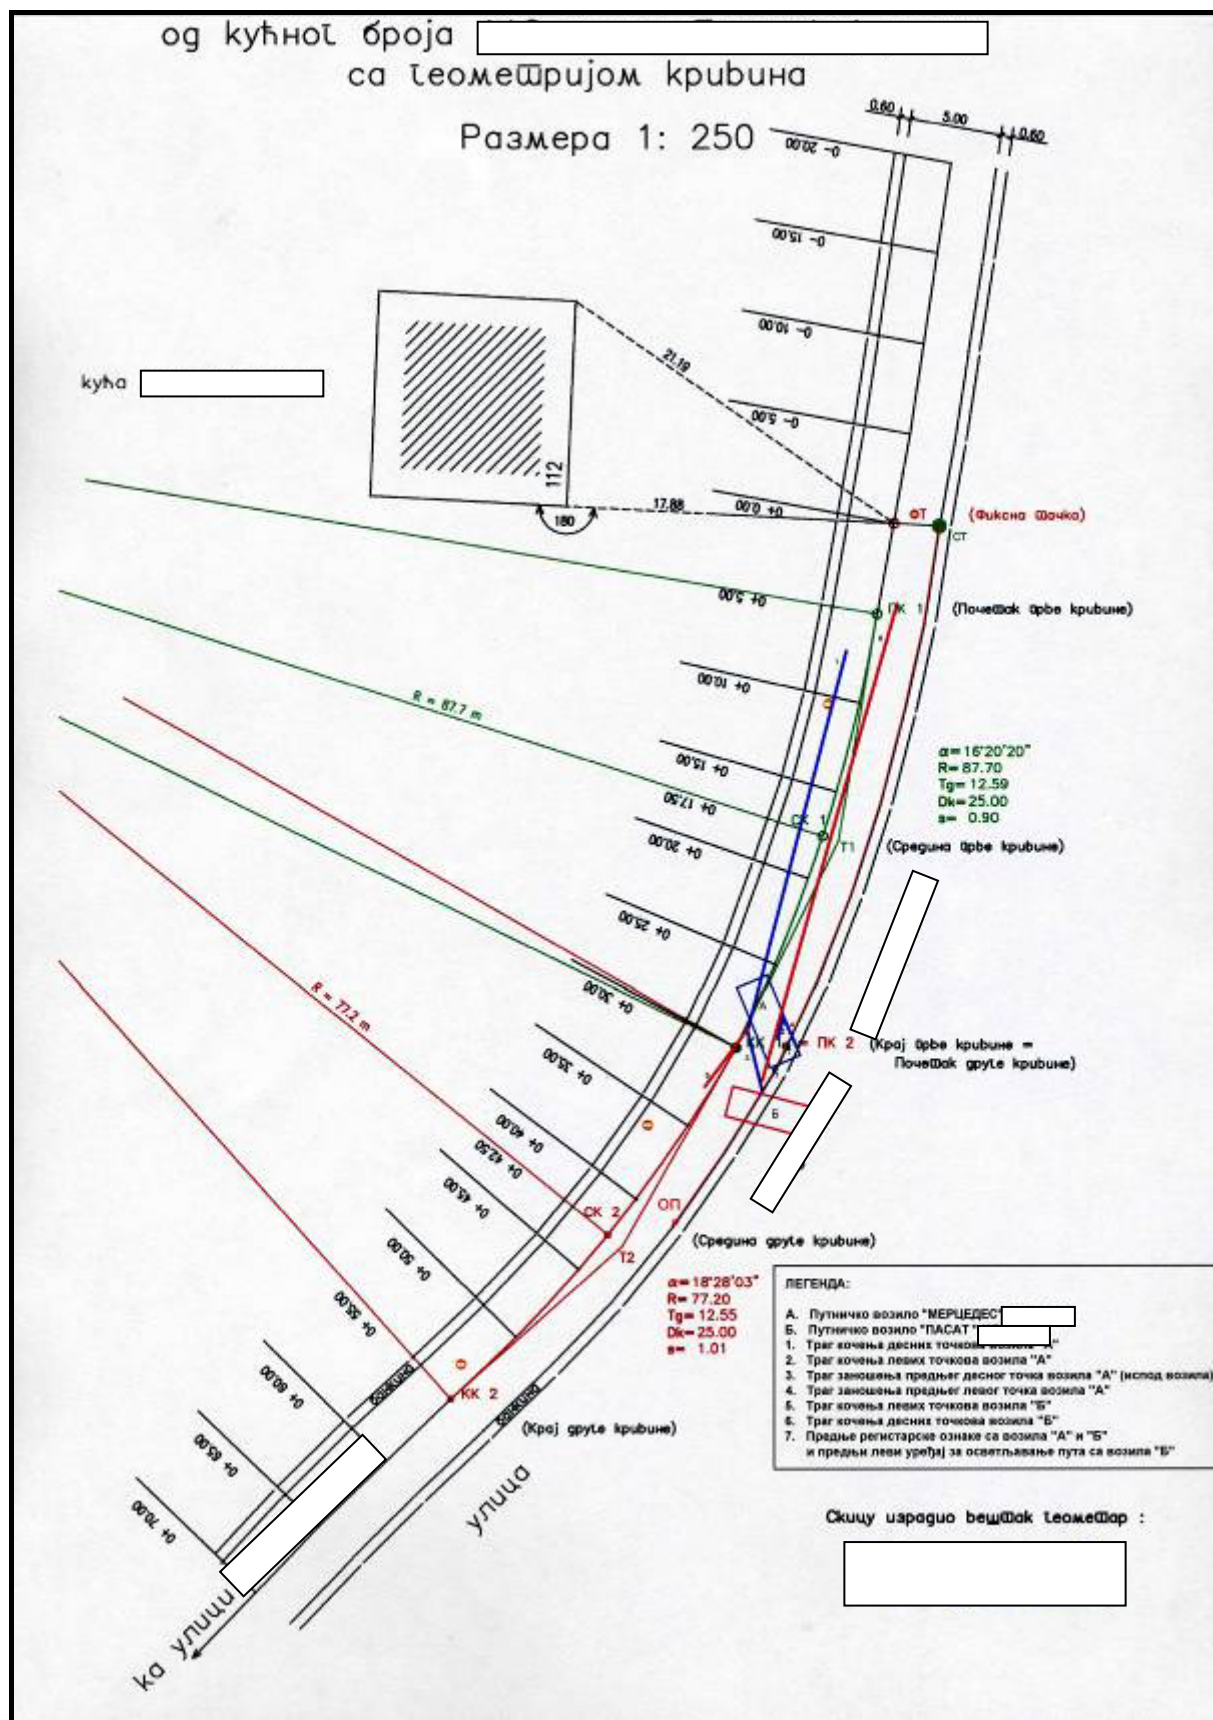
Детаљном и упоредном анализом фотографија Фотодокументације и Ситуационог плана - Записник налазимо да фотографије Фотодокументације и Ситуациони план - Записник нису сагласни. Наиме, све несагласности фотографија Фотодокументације и Записника о увиђају, које смо нашли мерењем растојања наведених у Записнику о увиђају на Скици лица места, налазимо и упоређивањем фотографија Фотодокументације и Ситуационог плана - Записник, па нацртани Ситуациони план - Записник нећемо користити у даљој анализи ове саобраћајне незгоде.

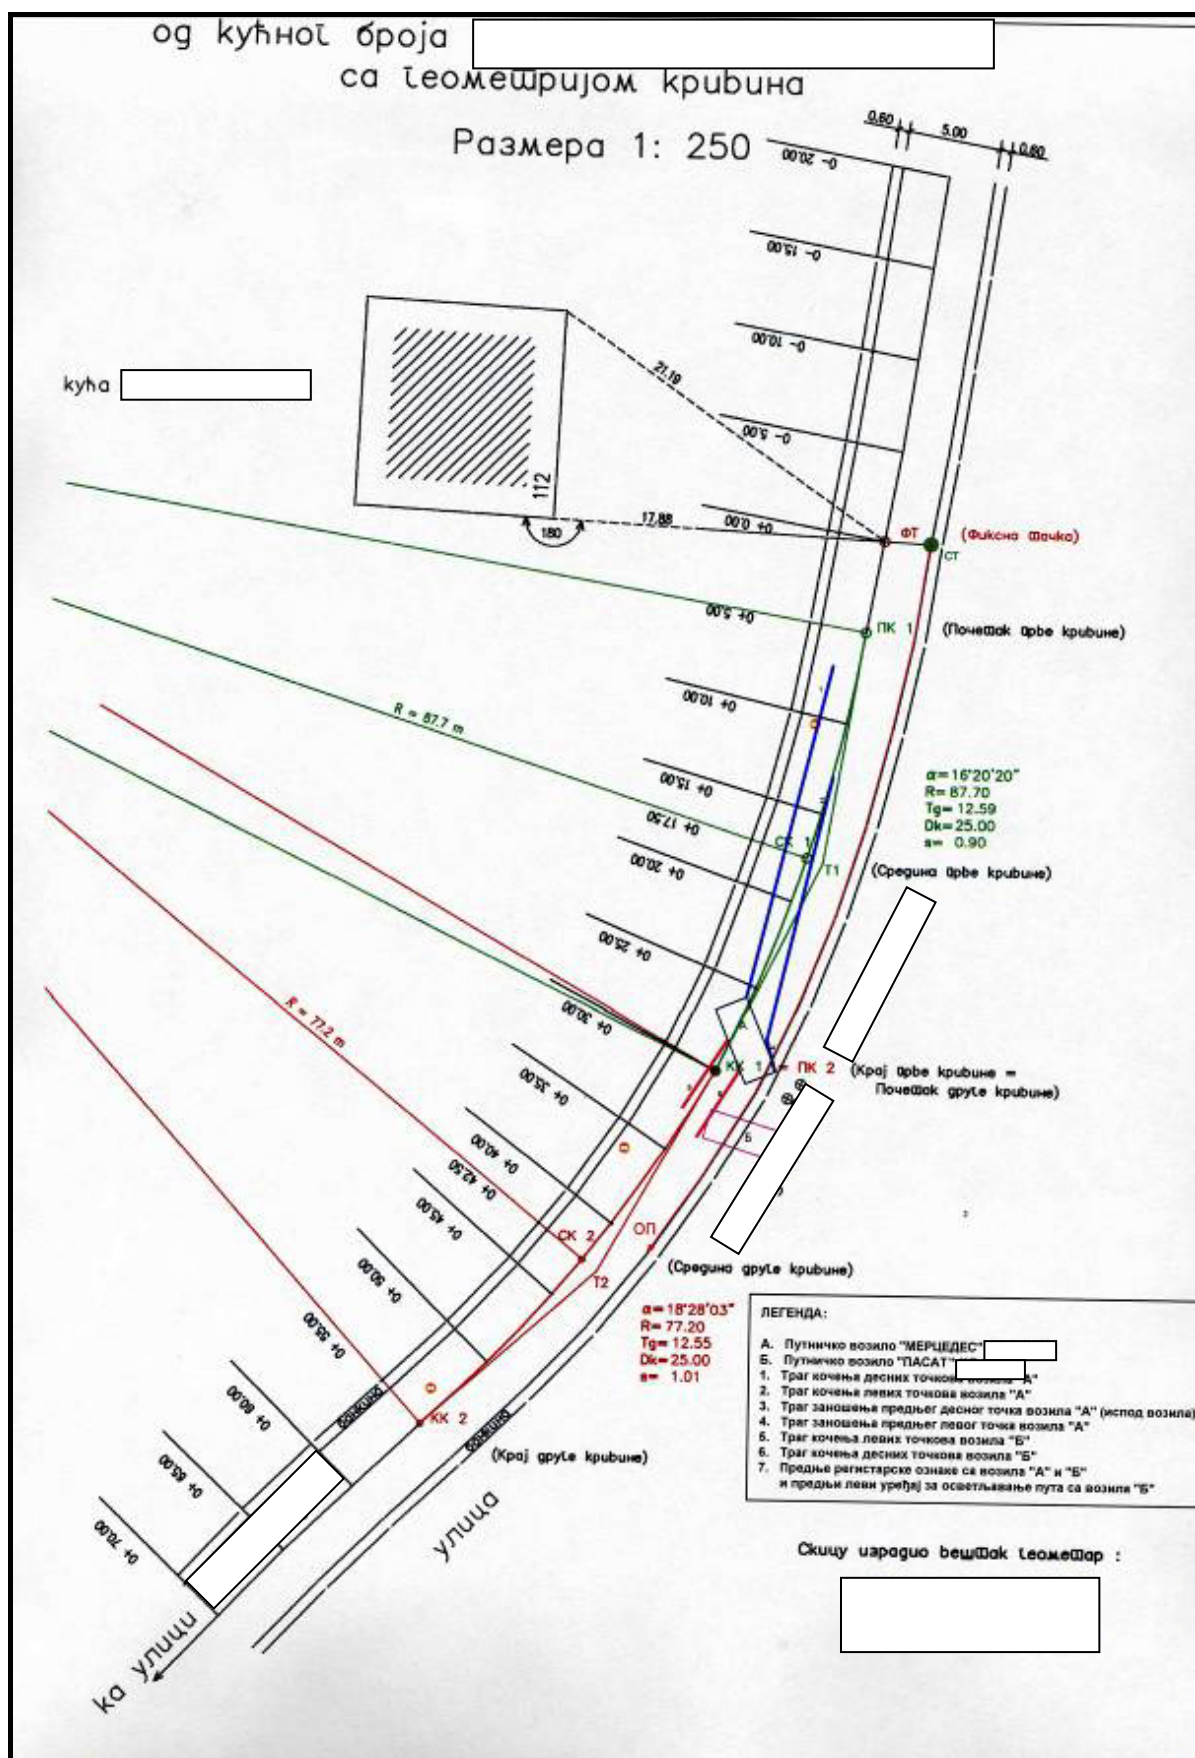
Ситуациони план - Скица

Детаљном и упоредном анализом фотографија Фотодокументације и Ситуационог плана - Скица, налазимо несагласност фотографија Фотодокументације и Ситуационог плана - Скица, коју смо нашли и упоређивањем фотографија Фотодокументације и Скице лица места (удаљеност завршетка трага заносења предњег левог точка MERCEDES-а од ОП, бочног растојања завршетка трага кочења левог точка PASSAT-а и бочног растојања завршетка трага кочења десног точка PASSAT-а).

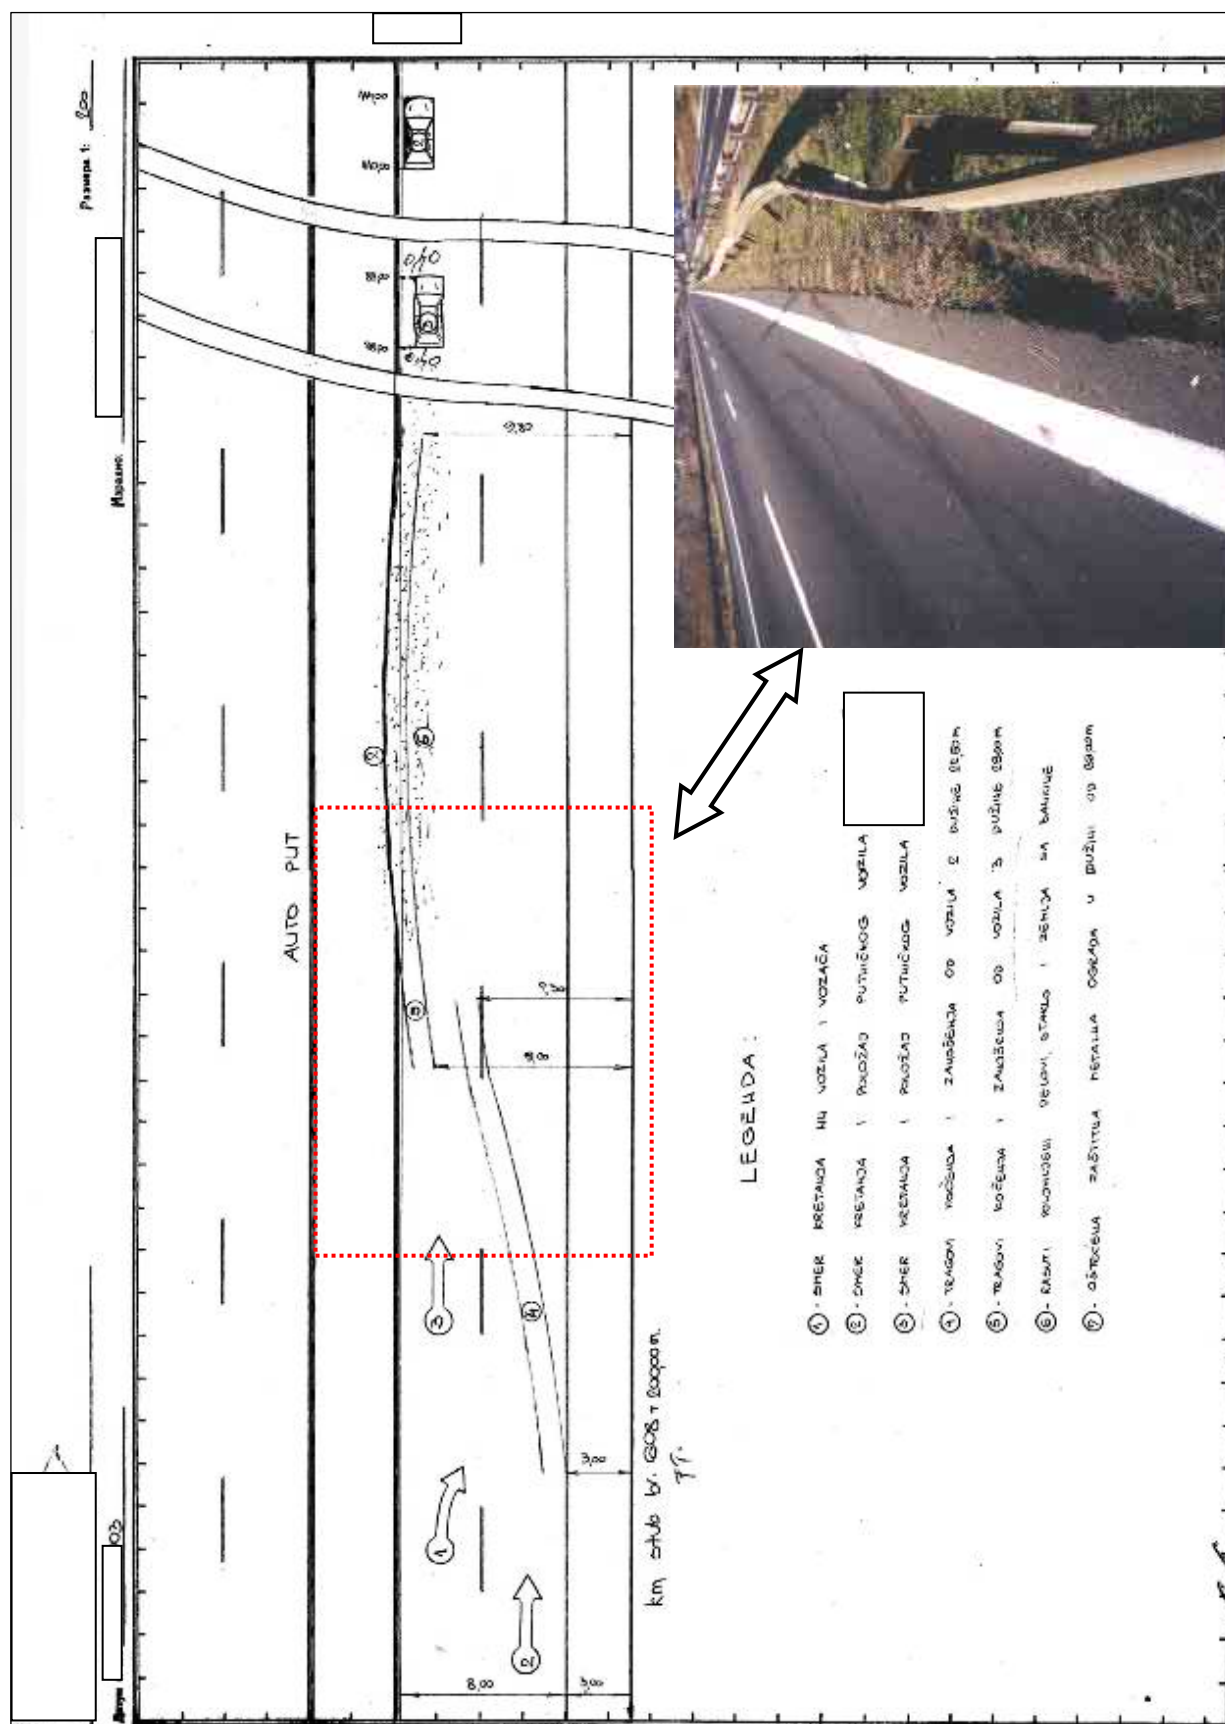
Скица лица места

Анализом достављених фотографија у боји и фотографија Фотодокументације налазимо да постоји неслагање у изгледу трага означеног бројем 5 и приказаног правца пружања трага број 5 на Скици лица места. Наиме, на Скици лица места су приказани континуални лучни трагови у лево, док се на фотографијама виде трагови који нагло скрећу у лево и потом су усмерени у десну страну, тако да постоји неслагање између приказа наведених трагова на Скици лица места и фотографијама, док се на фотографијама у наведеној зони налази траг приближно паралелан подужној оси коловоза, за који није могуће утврдити да ли је настао у овој саобраћајној незгоди и од ког возила.

На основу анализе фотографија из Списа нисмо нашли трагове који би по облику и локацији одговарали нацртаним траговима означеним бројем 5 на Скици лица места, па утврђивање положаја ових трагова остављамо Суду на оцену.

Имајући у виду изглед и правац пружања трагова означених бројем 5 налазимо да приказани трагови не потичу од возила VW, а како је то наведено у Скици лица места, јер се трагови налазе на коловозу а не ван коловоза. Наиме, како је у судару дошло до силаска левог бока са коловоза и удара у металну заштитну ограду, то су се точкови леве стране VW-а морали кретати ван коловоза и земљаном банкином између коловоза и заштитне металне ограде а како би леви бок VW-а могао да удари у металну заштитну ограду. Имајући наведено у виду налазимо да трагови означени бројем 5 не потичу од VW-а, а могли би потицати од точкова BMW-а или су постојали на коловозу пре ове саобраћајне незгоде.

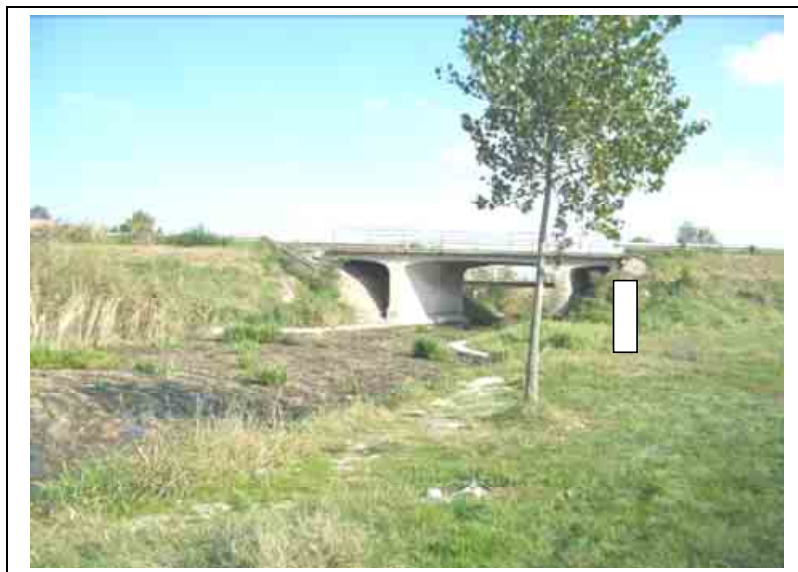
Слика број 9

Путнички аутомобил је према наводима учесника незгоде сишао са коловоза и упао у канал који се налази поред коловоза (види Слику бр. 9). Приликом силаска са коловоза и пада у канал, аутомобил је пао са висине од 4,2 m. Оштећења аутомобила не одговарају паду са висине од 4,2 m (види Слику бр. 10). Односно, при оваквом паду на путничком аутомобилу би морала настати лако уочљива оштећења.

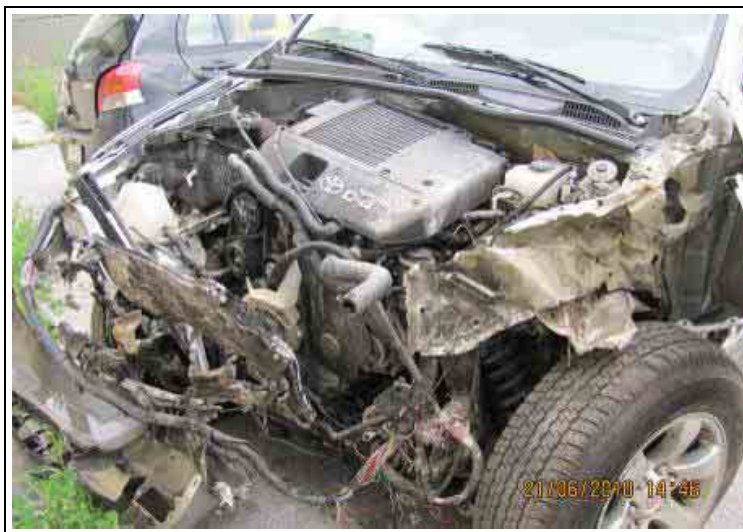
Слика бој 11

Детаљном анализом оштећења возила, нашли смо оштећења које не могу настати као последица судара, односно превртања возила. Анализом оштећења овог возила смо нашли да делови возила недостају и да је "прекид" лимених површина возила правилног облика. Оваква оштећење не могу настати као последица саобраћајне незгоде. У овом случају је важно напоменути да фотографија ових оштећења није начињена у циљу издвајања карактеристичног оштећења.

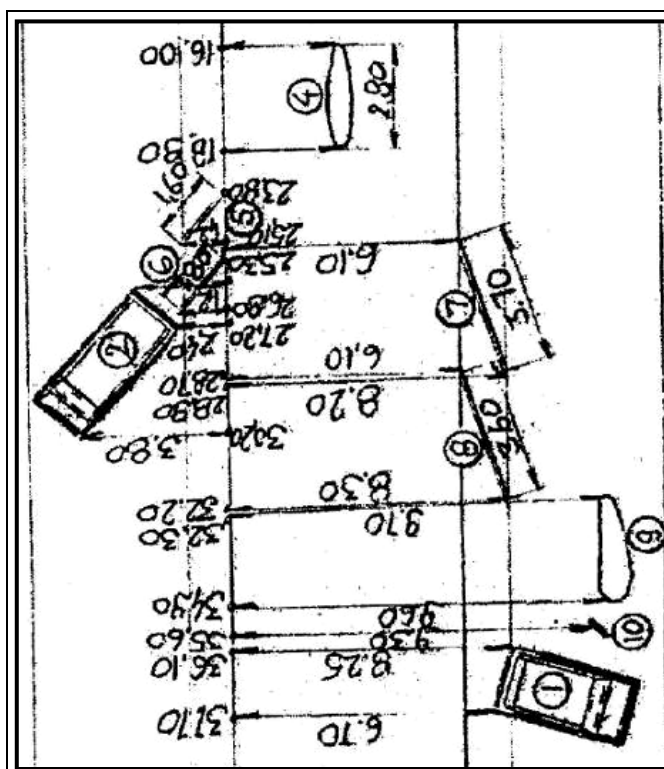
Слика број 12

Анализом трагова ове саобраћајне незгоде (приказаних на Скици лица места), се лако може уочити да зауставне позиције возила, трагови кочења возила и трагови који указују на место судара не могу потицати од истих возила и из једне саобраћајне незгоде.

Наиме, према наводима, возила су се кретала из супротних смерова и након судара вратила уназад по траговима до зауставних позиција. Узимајући у обзир правац пружања и међусобни положај трагова, уочава се да се возила на таквом растојању нису могла кретати на описани начин.

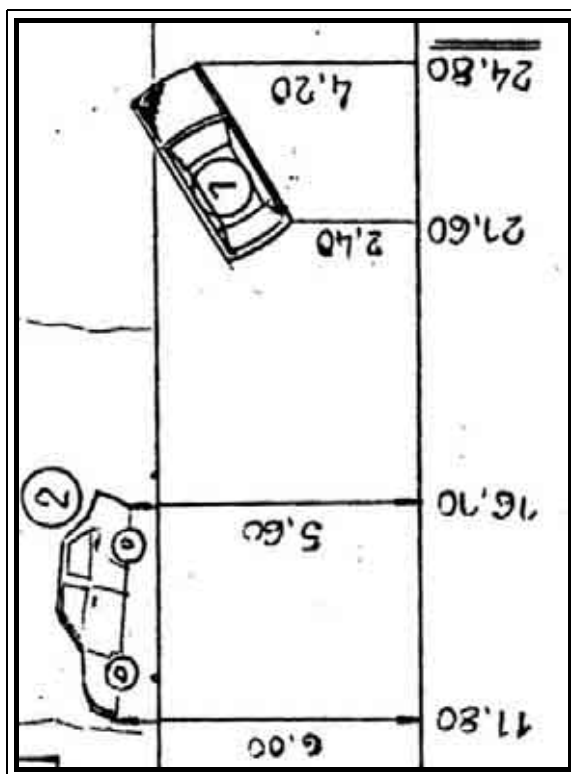
Слика број 13

Према наводима учесника незгоде, возила су се у тренутку судара кретала брзином од по 60 km/h. До незгоде је дошло тако што су се "очешала" предњим левим ћошковима. Након судара је једно од возила скренуло десно и преврнуло се на десну бочну страну, док је друго возило скренуло у лево и зауставило се. Возила су се зауставила на међусобном растојању од 13 m (24,8-11,8 m).
