ЕКСПЕРТИЗА САОБРАЋАЈНЕ НЕЗГОДЕ

Поступајући по Наредби **XXXXXXX XXXXXXXXX**, судије **XXXXXXX** суда у **XXXXXXX XXXX**, Комисија вештака Traffic Safety Group у Београду, извршила је анализу Списа **Ки-00/00**, па даје:

НАЛАЗ И МИШЉЕЊЕ ВЕШТАКА

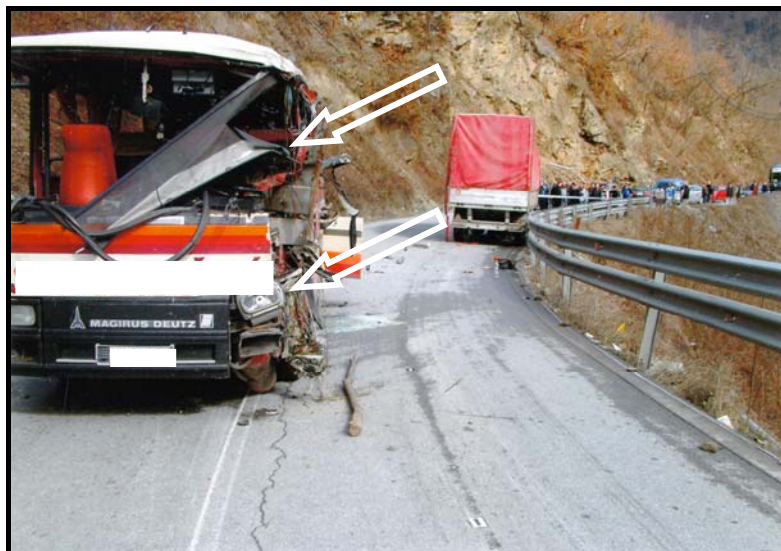
Слика бр. 1

Детаљном и упоредном анализом материјалних елемената из Списа, а посебно фотографија Фотодокументације, налазимо да је леви чеони део MAGIRUS-а деформисан деловањем силе приближно од средине предњег дела приближно ка средини левог бока MAGIRUS-а, са центром удара на 0,3 m удесно од левог бока MAGIRUS-а, што смо проценили са фотографија Фотодокументације (види слике бр. 1 и бр. 2).

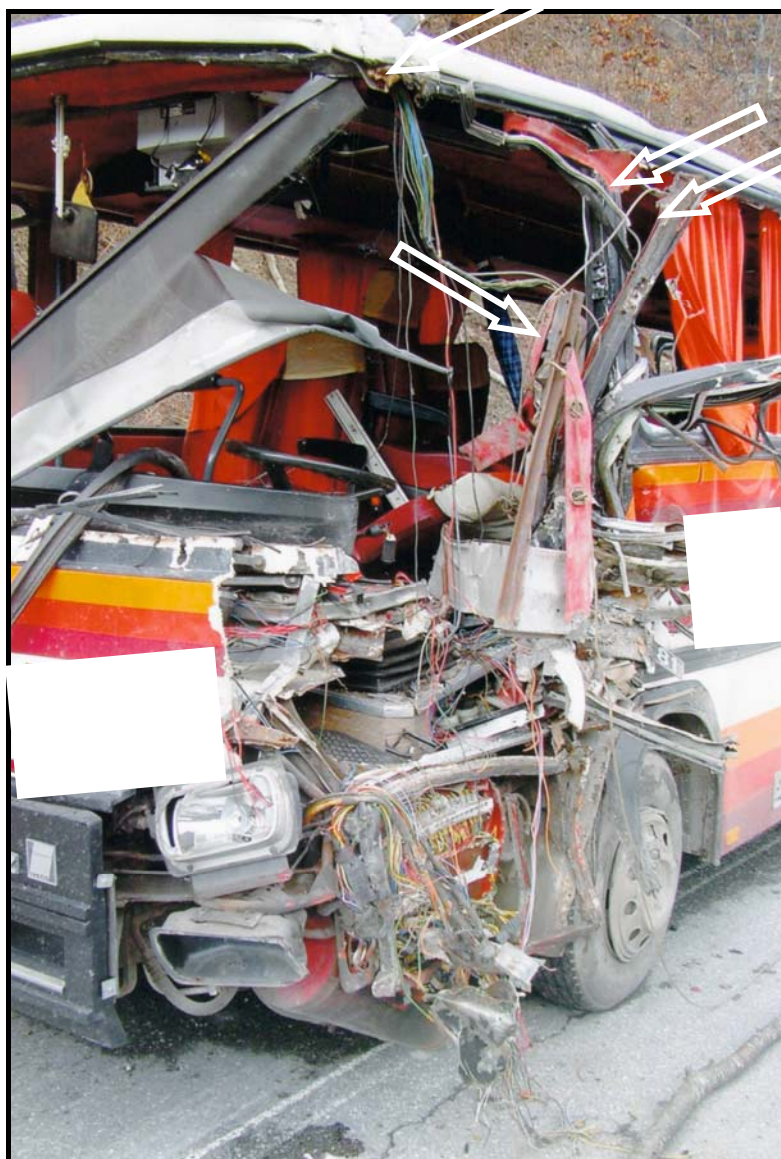
Слика бр. 2

Предње ветрбраноско стакло MAGIRUS-а недостаје, а предњи леви фар је поломљен и померен из лежишта. На левом предњем делу MAGIRUS-а недостаје спољашњи лимени део (види слике бр. 2 и бр. 3).

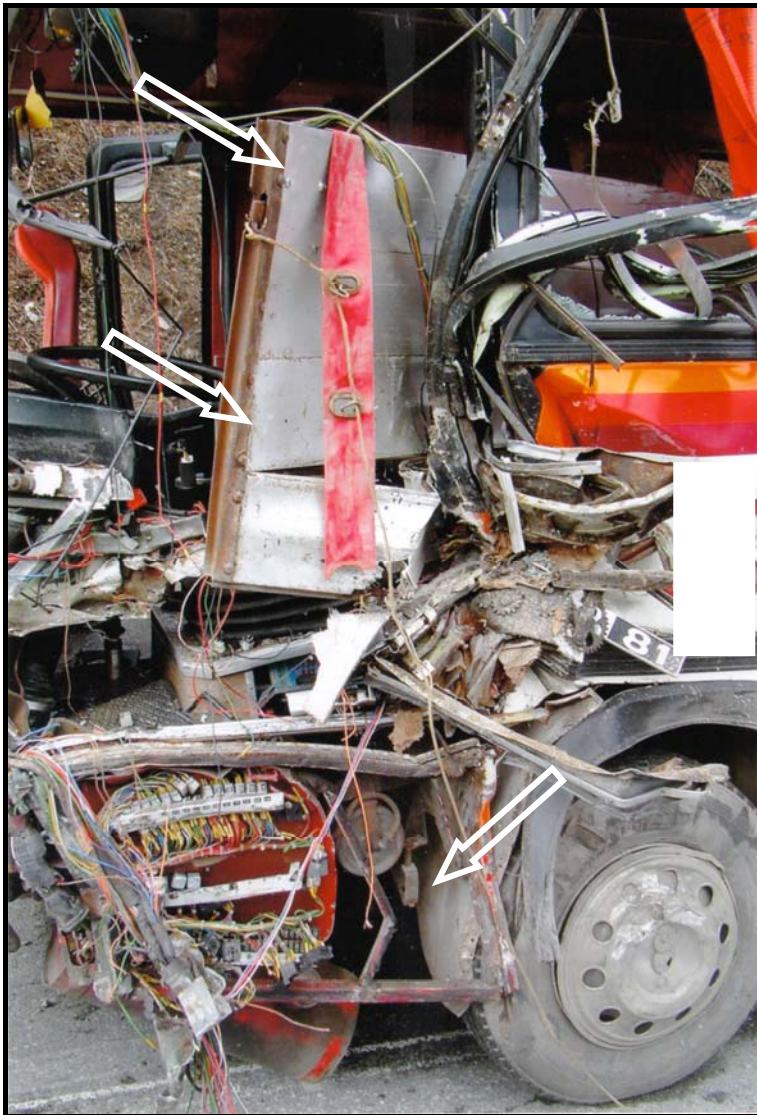
Слика бр. 3

Предњи леви стуб MAGIRUS-а је деформисан, одвојен од крова и потиснут ка задњем делу MAGIRUS-а. Испред предњег левог стуба, и у простору MAGIRUS-а предвиђеном за превоз путника се налази страница товарног простора приколице (види Сliku бр. 3).

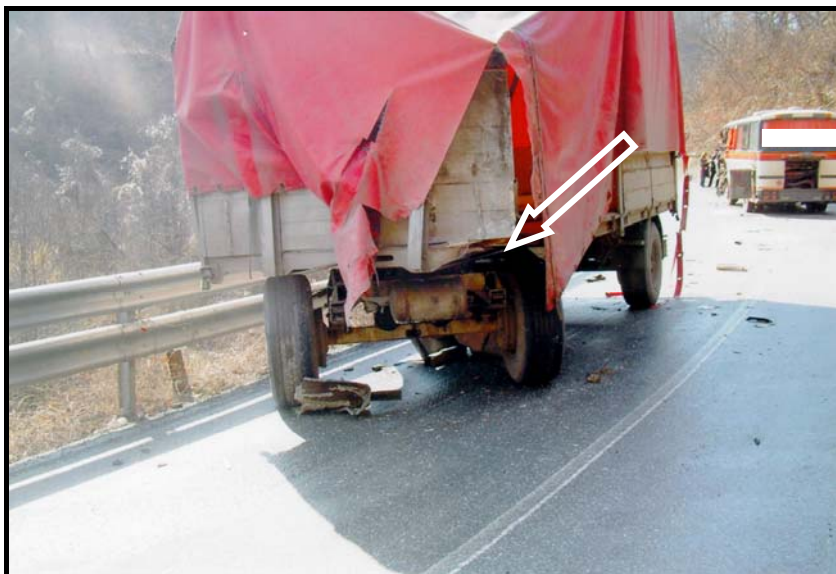
Слика бр. 4

Детаљном анализом фотографија Фотодокументације налазимо оштећења предњег левог ћошка приколице настала деловањем силе приближно од левог предњег дела приколице приближно ка средини левог бока приколице. Предњи леви део приколице је деформисан и потиснут ка задњем делу приколице (види Сliku бр. 4). Лева предња страница приколице недостаје, а предња страница приколице је у левом делу деформисана и потиснута ка задњем делу приколице (види Сliku бр. 5).

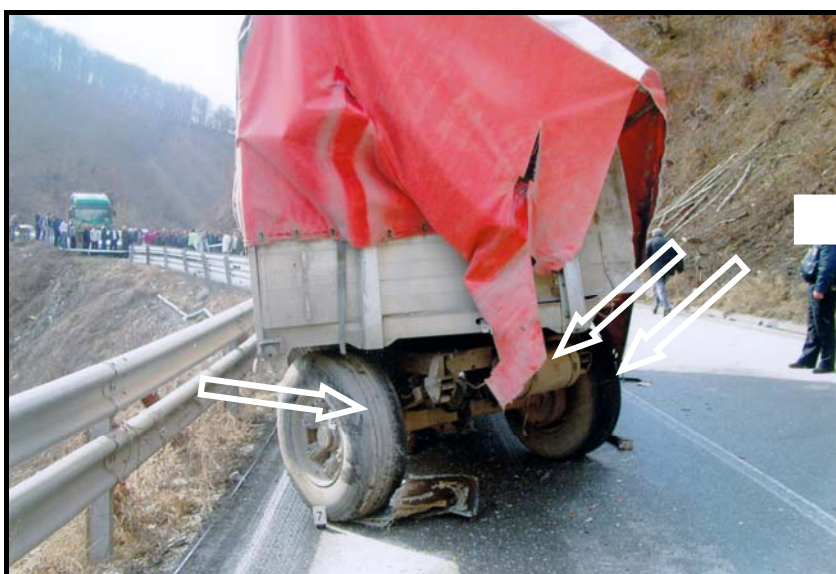
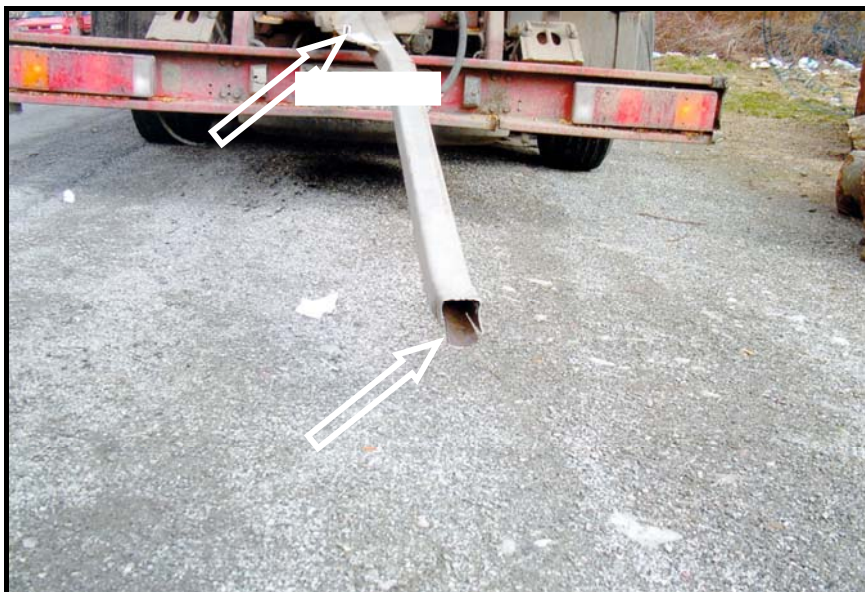
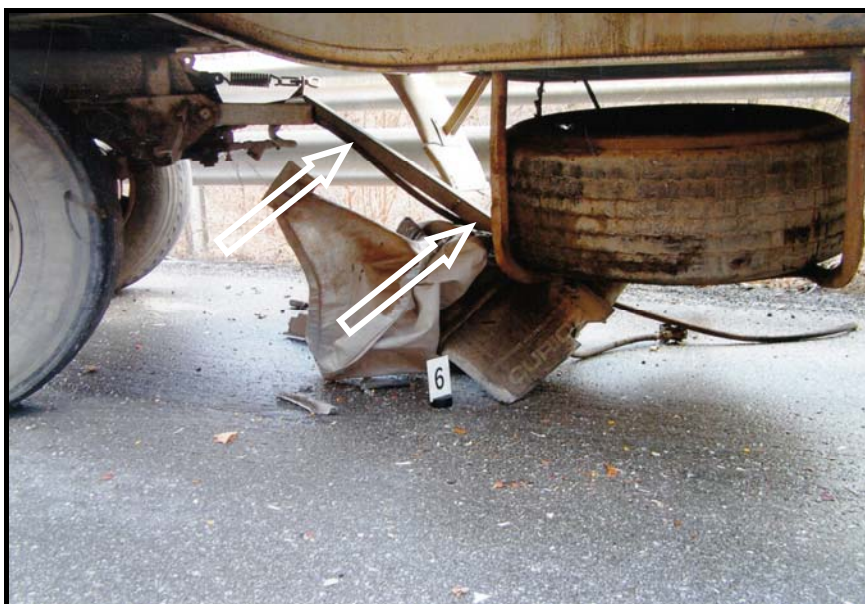
Руда приколице је прекинута, и то тако што је предњи део руде остао закачен за "вучну куку" MAN-а, а задњи део руде је остао закачен за обртно постоље приколице. Обртно постоље приколице је закренуто, тако што је предњи део обртног постоља окренут приближно ка задњем делу приколице (види слике бр. 6, бр. 7 и бр. 8).

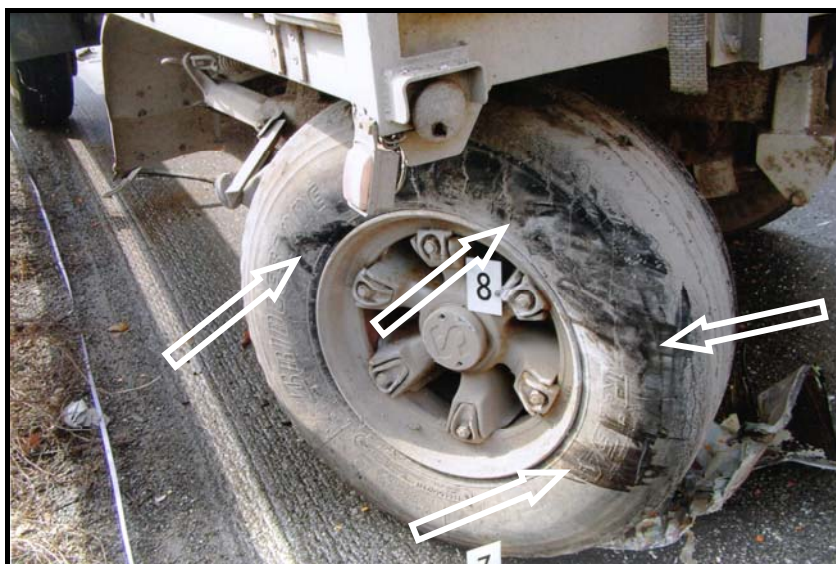
Слика бр. 9

Детаљном анализом фотографија Фотодокументације налазимо да је оштећен предњи леви пнеуматик приколице у виду трагова гребања који се налазе по левом боку пнеуматика (види Сliku бр. 9). На наплатку предњег левог точка се налази део налик на материјал од кога се производе браници, односно који би могао потицати од предњег левог дела предњег браника MAGIRUS-а (види Сliku бр. 10).

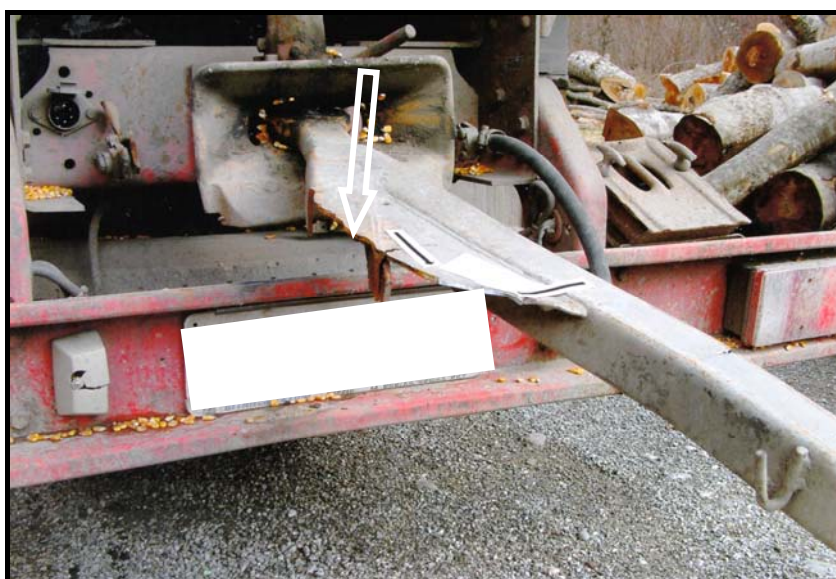
Слика бр. 11

Детаљном анализом материјалних елемената из Списа, а посебно фотографија Фотодокументације и Налаза и мишљења вештака Мр **XXXXXXXX XXXXXXXXX**, дипл. инж, од **00.00.0000**. године, на руди налазимо "старе ломове" који су постојоли пре коначног "кидања" руде (види Слику бр. 11).

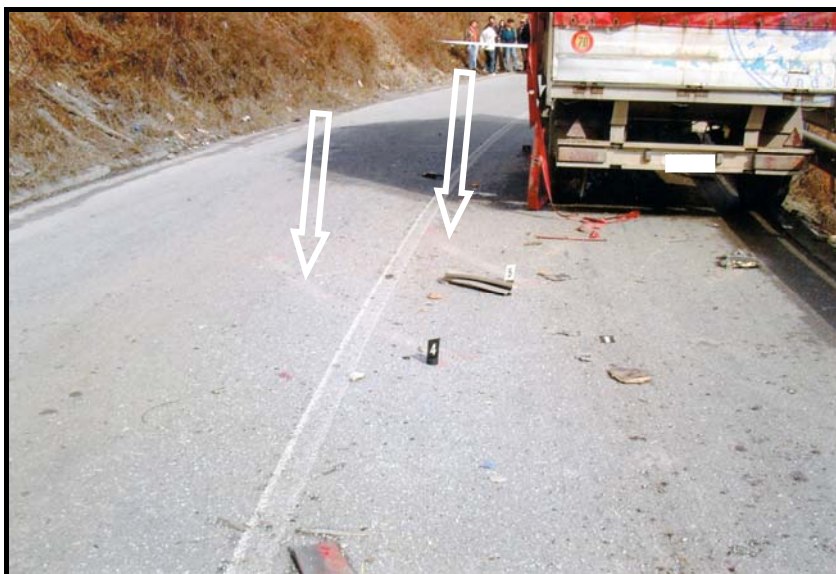
Слика бр. 12

Детаљном анализом фотографија Фотодокументације, налазимо да се траг парања (позиција бр. 5 на Скици лица места) не завршава у висини позиције означене као завршетак овог трага на Скици лица места и фотографијама Фотодокументације (види Слику бр. 13).

Трагови парања се простиру лучно, и приближно су паралелни, па нису могли настати као последица окретања обртног постоља приколице. Ако би трагови парања настали при окретању обртног постоља приколице, тада ови трагови не би могли имати овакав облик и не би могли бити паралелни.

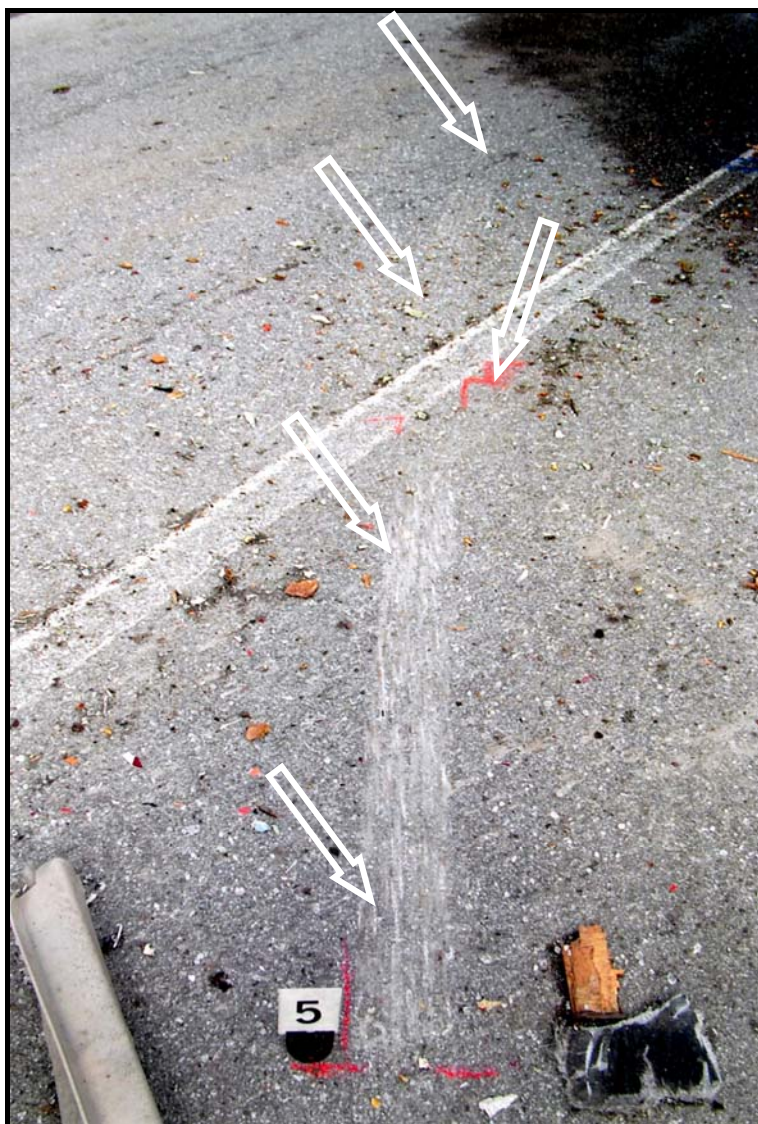
Слика бр. 13

Детаљном анализом фотографија Фотодокументације, нашли смо да се траг парања (позиција бр. 5 на Скици лица места) не завршава у висини позиције означене као завршетак овог трага на Скици лица места и фотографијама Фотодокументације.

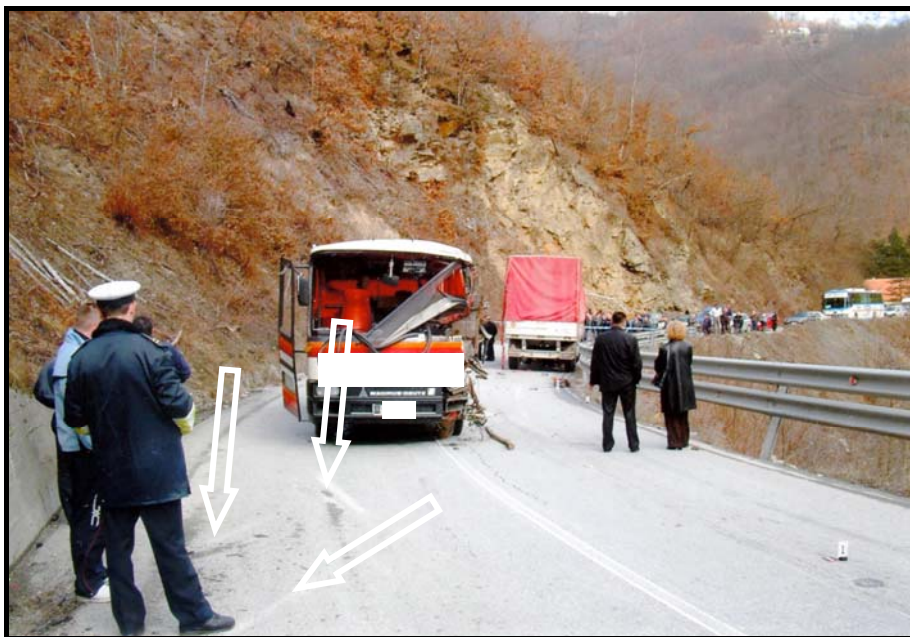
Слика бр. 14

Детаљном анализом фотографија Фотодокументације налазимо трагове на коловозу који не потичу из ове саобраћајне незгоде, а који нису фиксирани увиђајном документацијом (види Сliku бр. 14).

Детаљном анализом фотографија Фотодокументације нашли смо трагове на коловозу који не потичу из ове саобраћајне незгоде, а који нису фиксирани увиђајном документацијом.

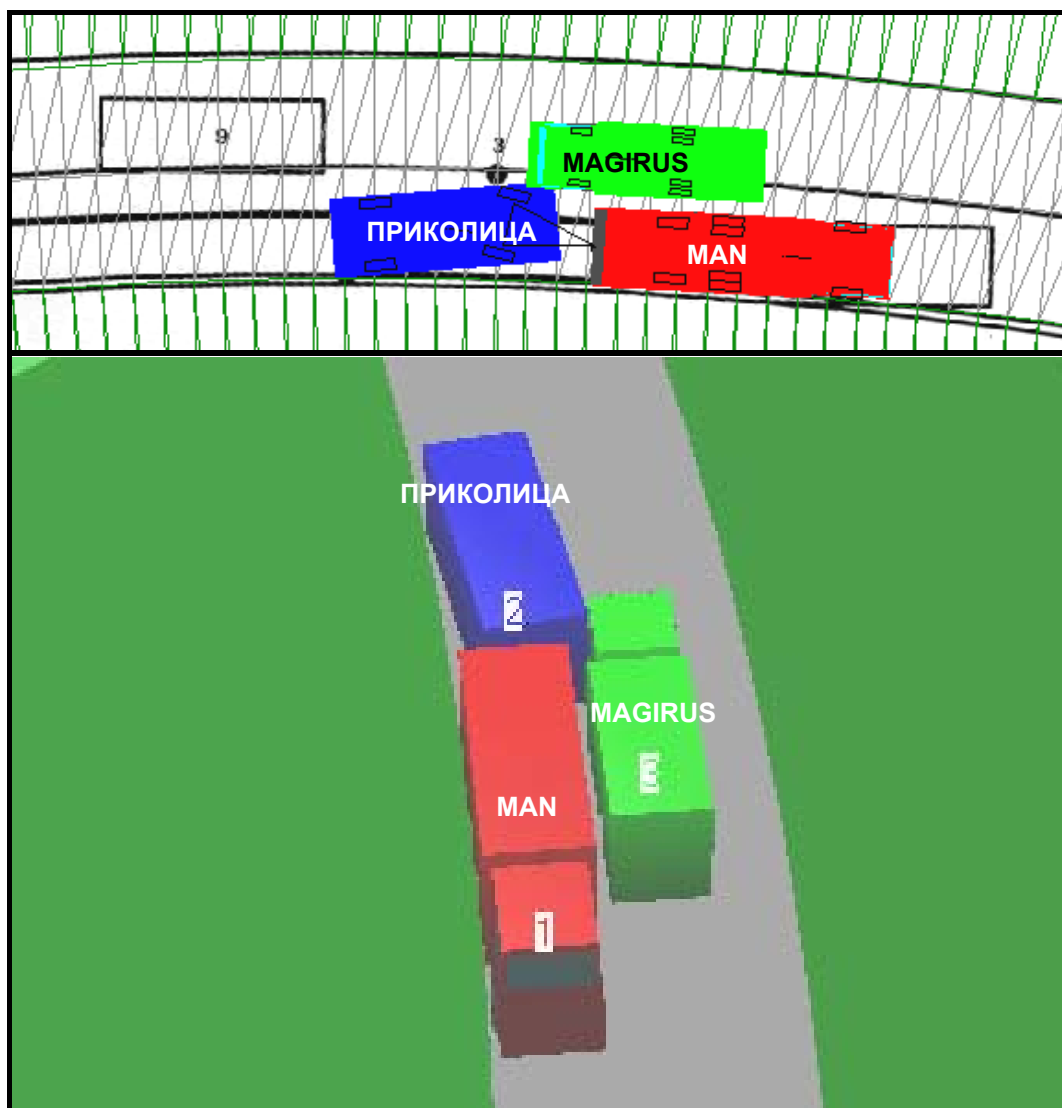
PC Crash приказ сударног положаја

Применом програма PC Crash, нашли смо да је до судара MAGIRUS-а и приколице дошло у десној саобраћајној траци, при чему се MAGIRUS предњим левим ћошком налазио на 0,6 m удесно од разделне линије и на 20,2 m после ОТ. Приколица се предњим левим ћошком налазила на 3,4 m улево од ОП, односно на 0,4 m удесно од разделне линије и на 21 m после ОТ. Подужне осе MAGIRUS-а и приколице су у тренутку судара заклапале међусобни угао од $171,6^{\circ}$, што смо нашли применом програма PC Crash (види PC Crash приказ сударног положаја).

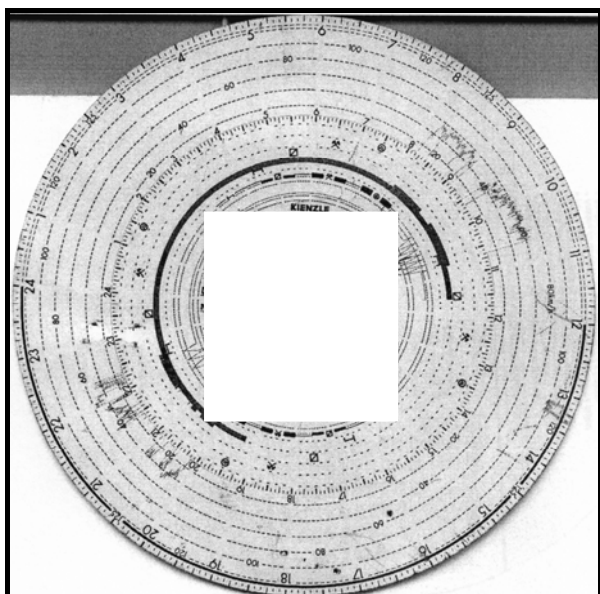
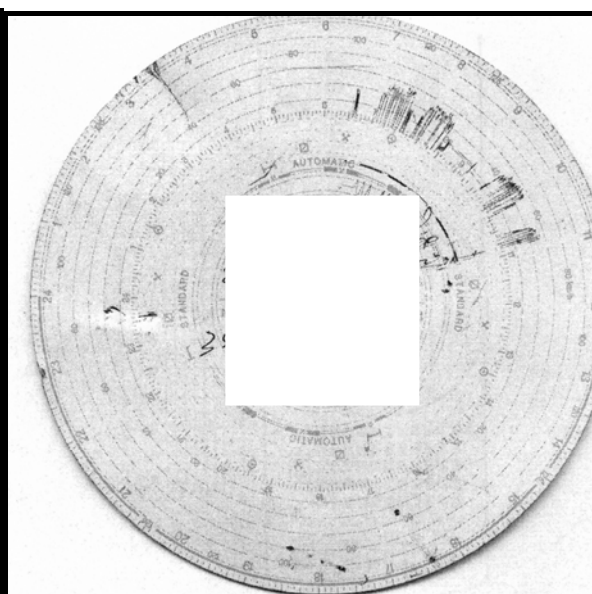
Детаљном и упоредном анализом материјалних елеманата из Списа, а посебно фотокопије тахографских уложака датих у Спису (види слике бр. 13 и бр. 14), није могуће поуздано и прецизно утврдити брзине MAGIRUS-а и MAN-а непосредно пре, као ни у тренутку судара MAGIRUS-а и MAN-а. На тахографском улошку "KIENZLE 125-24 EC 4K", на коме је на месту предвиђеном за уписивање регистарске ознаке наведено "XX 000-00", је од 00 часова и 00 минута до 00 часова и 00 минута, када је престао запис на тахографском улошку, забележена брзина од 0 km/h. Детаљном анализом фотокопије тахографских уложака нисмо нашли карактеристичне поремећаје записа, па нисмо у могућности да на основу анализе фотокопије тахографских уложака поуздано и прецизно утврдимо брзине MAGIRUS-а и MAN-а непосредно пре, као и у тренутку судара.

Детаљном и упоредном анализом материјалних елемената из Списа, а посебно фотокопије тахографских уложака датих у Спису (види слике бр. 13 и бр. 14), није могуће поуздано и прецизно утврдити брзине MAGIRUS-а и MAN-а непосредно пре, као ни у тренутку судара MAGIRUS-а и MAN-а. На тахографском улошку "KIENZLE 125-24 EC 4K", на коме је на месту предвиђеном за уписивање регистарске ознаке наведено "XX 000-00", је од 00 часова и 00 минута до 00 часова и 00 минута, када је престао запис на тахографском улошку забележена брзина од 0 km/h. Детаљном анализом фотокопије тахографских уложака нисмо нашли карактеристичне поремећаје записа, па нисмо у могућности да на основу

анализе фотокопије тахографских уложака поуздано и прецизно утврдимо брзине MAGIRUS-а и MAN-а непосредно пре, као и у тренутку судара.

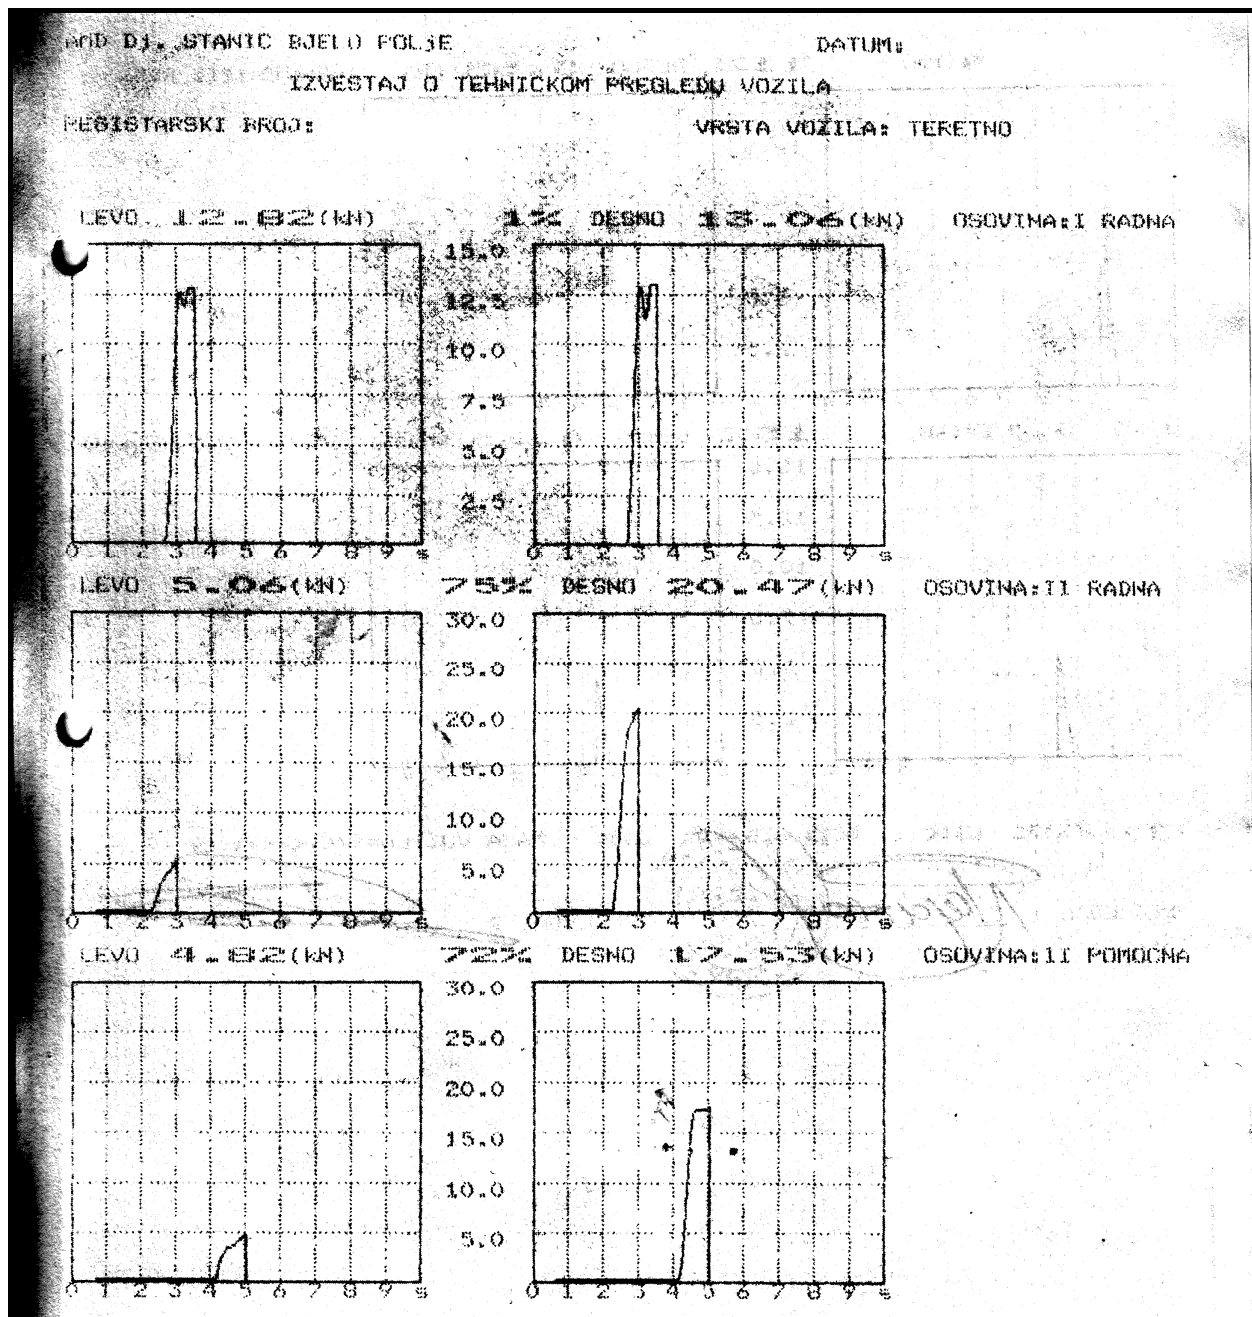
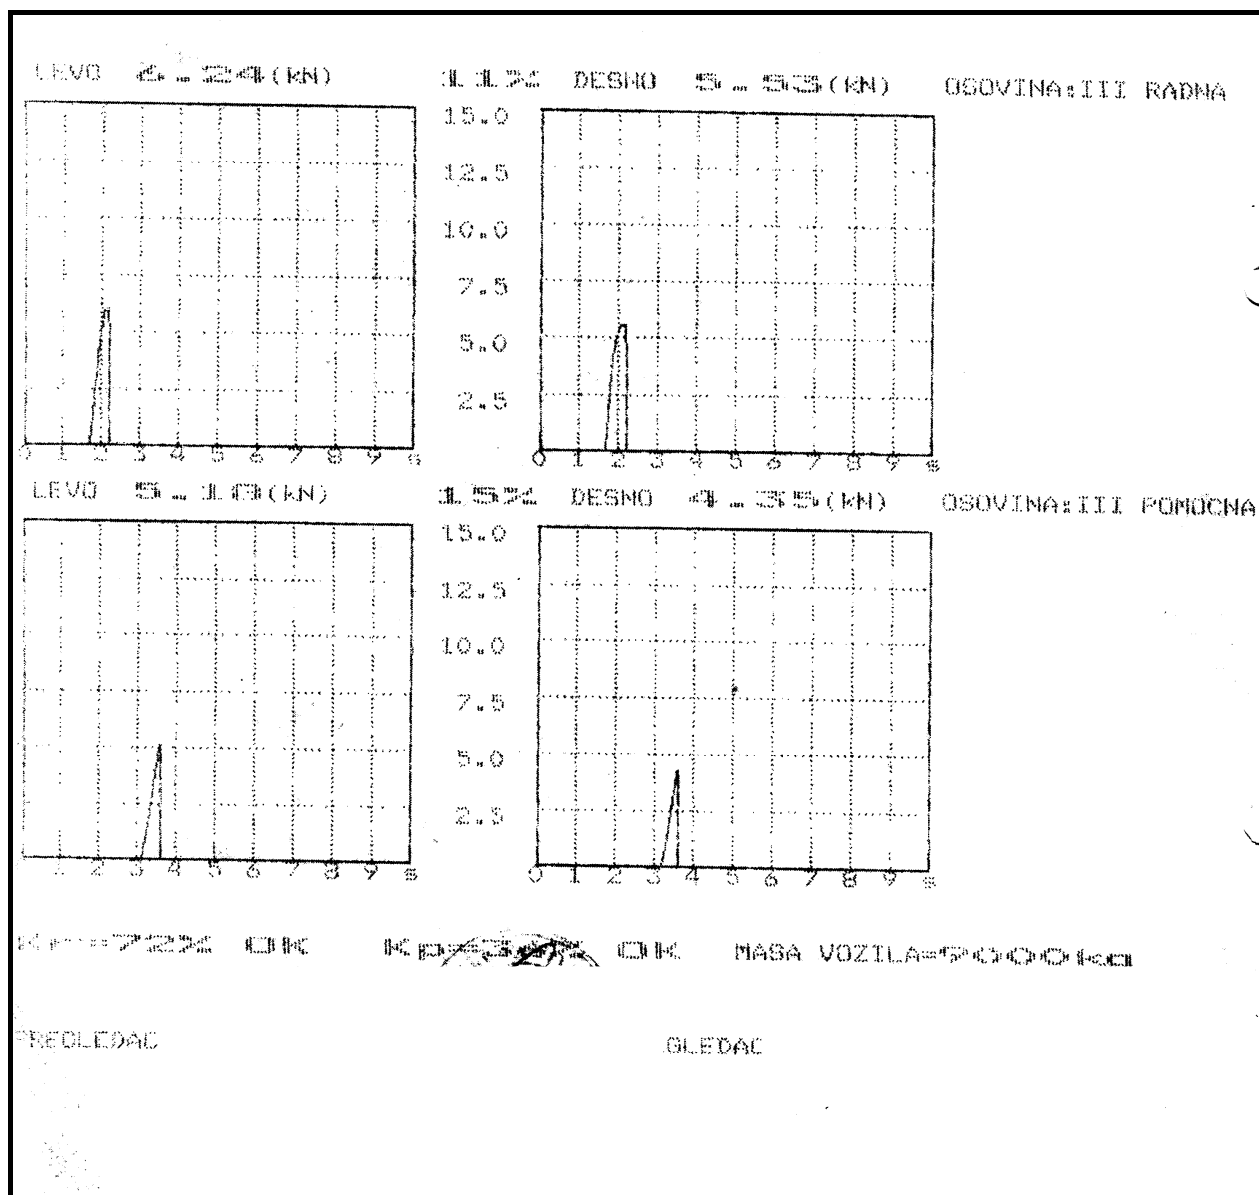
Анализом кочних сила измерених на ванредном техничком прегледу, налазимо да је разлика кочних сила на точковима задње (погонске) осовине MAN-а, већа од 20%, па систем за кочење MAN-а, у време вршења ванредног техничког прегледа није био технички исправан.

Детаљном и упоредном анализом трагова ове саобраћајне незгоде, оштећења MAGIRUS-а и приколице, налазимо да неисправност система за кочење на MAN-у није везана за стварање опасне ситуације и настанак ове незгоде. Наиме, анализом трагова ове саобраћајне незгоде нисмо нашли трагове заносења MAN-а непосредно пре судара MAGIRUS-а и приколице, па како се MAN непосредно пре судара MAGIRUS-а и приколице налазио на десној половини коловоза, уз десну ивицу коловоза, то нисмо нашли повезаност између разлика сила кочења на точковима задње осовине MAN-а и настанка ове саобраћајне незгоде. Неисправност система за кочење MAN-а није везана за настанак ове саобраћајне незгоде, по нашем мишљењу.

Анализом кочних сила измерених на ванредном техничком прегледу, нашли смо да је разлика кочних сила на точковима задње (погонске) осовине MAN-а, већа од 20%, па систем за кочење MAN-а, у време вршења ванредног техничког прегледа није био технички исправан.
