Universidad Tecnológica Nacional

Ingeniería Mecánica - Materiales Metálicos

Trabajo Práctico 3-06

- Software. {MM-CAD-TP 3-06}.
- Ashby, M.F. y Jones, D.R.H. Materiales para Ingeniería 2. 1ra Edición. 2009. Cap. 13 Casos prácticos con aceros. {MM-CAD-0.0.0}.
 - 13.1 Investigación metalúrgica después de la explosión de una caldera (1*) [Caso 2025].

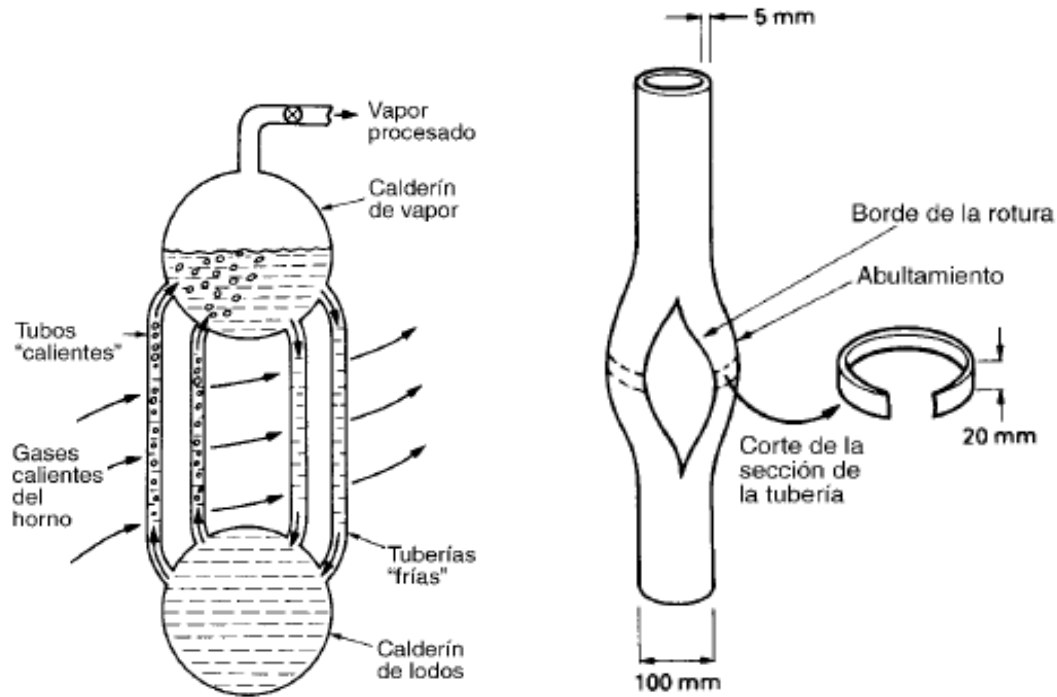
Se estudiará la rotura de un tubo de caldera de acero al carbono sometido a presión interna y temperaturas elevadas (como se ve en la Figura 1a), con el fin de relacionar la microestructura obtenida, las propiedades mecánicas y el mecanismo del fallo observado.

- En el borde de la rotura: dureza ≈ 4 GPa \rightarrow martensita (producto de enfriamiento muy rápido).
- En el interior: dureza $\approx 2,2$ GPa \rightarrow bainita (enfriamiento intermedio).

Esto indica que la tubería se sobrecalentó por encima de la temperatura crítica $A_3 \approx 870^\circ\text{C}$ y sufrió un enfriamiento brusco durante la explosión, generando una microestructura templada.

(a) Esquema de la caldera.

(b) Esquema de la tubería dañada.

1. Formación de depósitos de incrustaciones (agua dura) en la pared interna, actuando como aislante térmico.
2. Alteraciones en la convección natural, generando una película de vapor seco que impidió el enfriamiento.
