# **여객선 세월호 전복사고 특별조사 보고서 <Safety Investigation Report>**

사 고 일 자 : 2014. 4.16.

## **해양안전심판원 특별조사부**

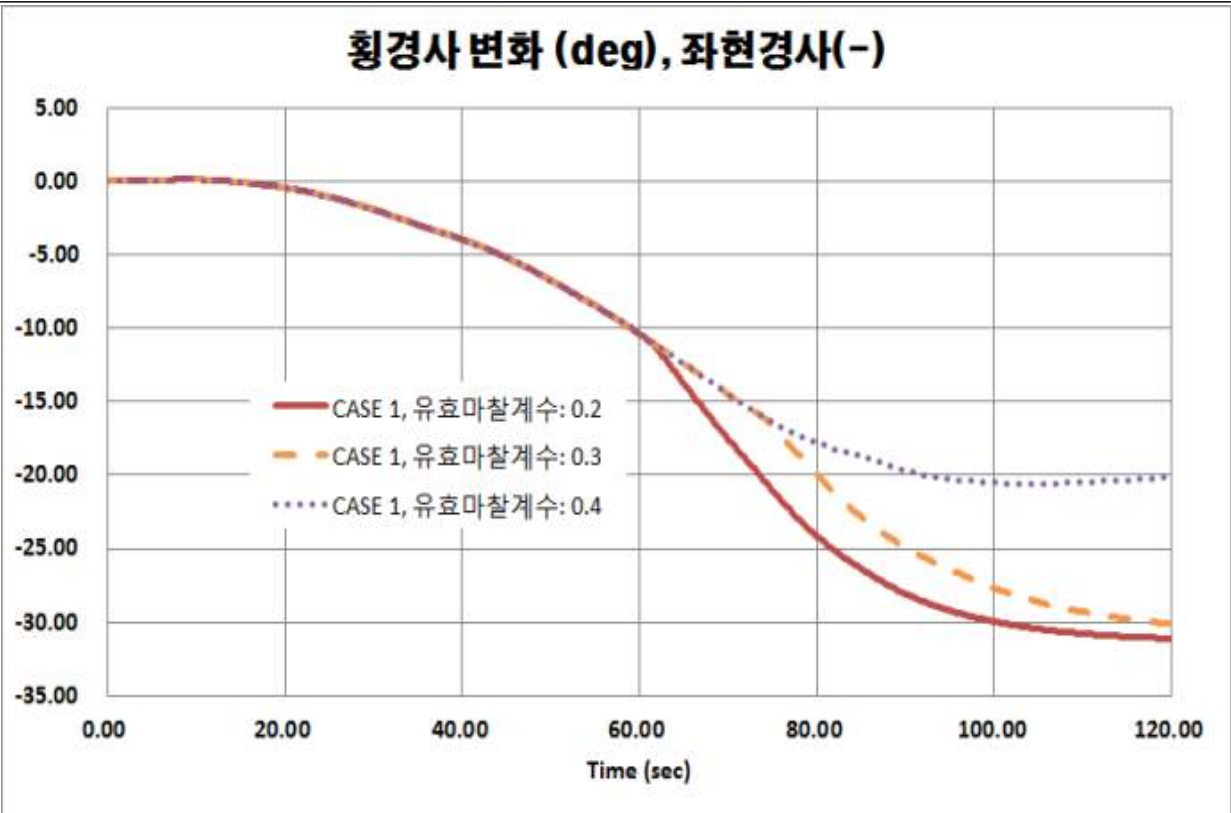
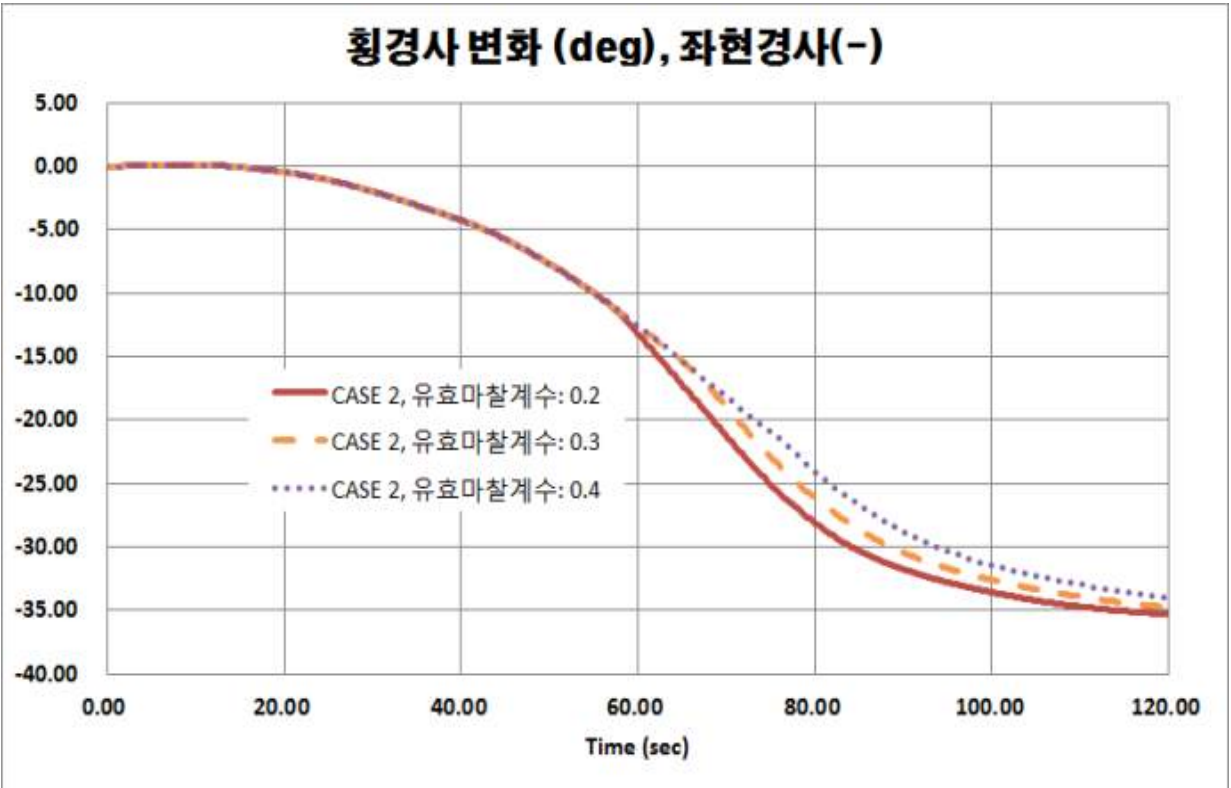
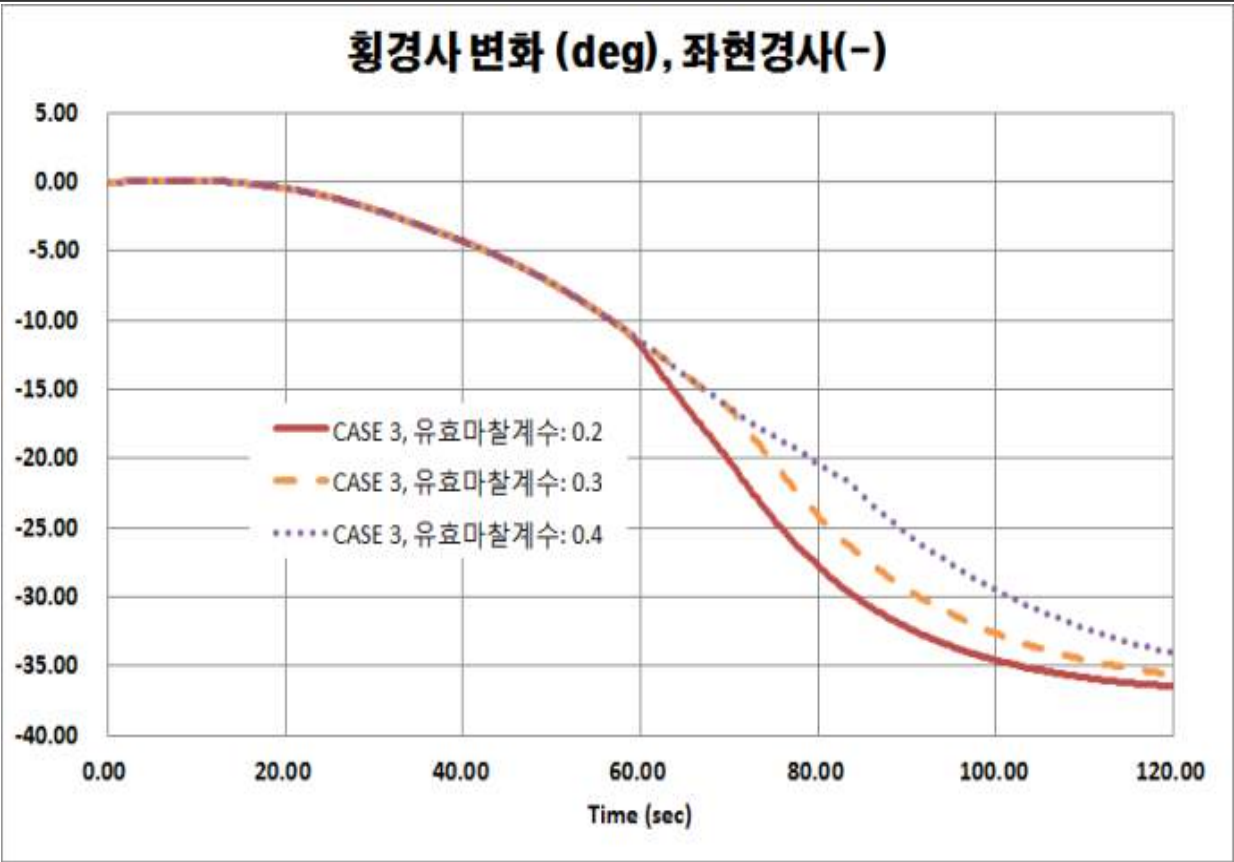
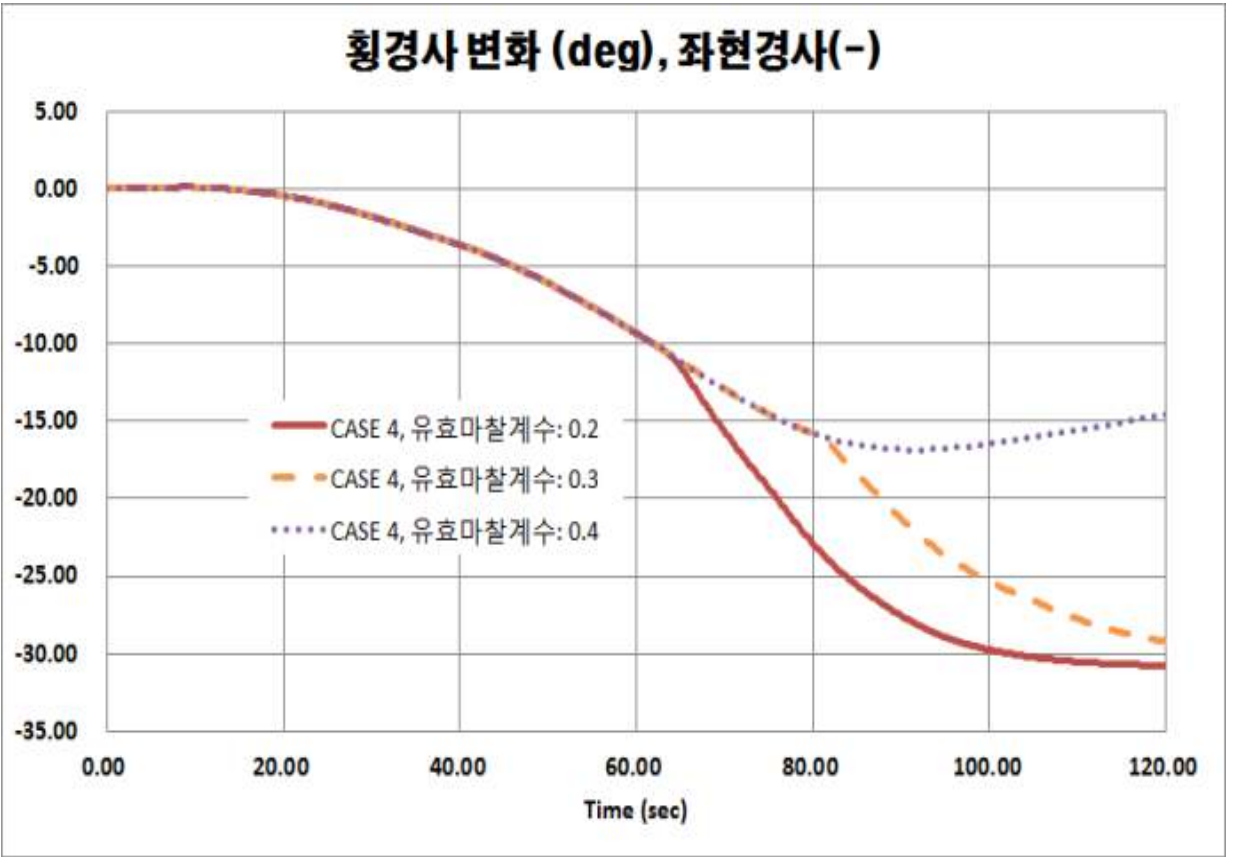
[그림 4] 각 CASE별 타각시나리오(I)에 따른 선체횡경사 비교

- 4.2.4.11 아울러, 타각 시나리오에 따른 선체 횡경사를 살펴보면, 일정 각도와 일정 시간 이상의 우현 타각에 노출된 경우에는 사고 상황과 유사한 횡경사가 발생하지만, 우현 타각에 노출된 시간이 짧고 곧바로 좌현 타각으로 전환된 경우(타각시나리오(3))에는 어떠한 적재 조건에서도 전복이 발생하지 않는 것으로 나타났다.
- 4.2.4.12 또한, GM값의 변화에 따라 횡경사는 큰 차이가 발생하지 않았으나, GM이 나뉘수록 횡경사가 초기에 커지고 실제 세월호의 AIS 항적과 가까워지는 것을 미세하게 확인할 수 있었다.
- 4.2.4.13 한편, 이 시뮬레이션 모델은 선박의 정상적인 선회운동(횡경사 10도 미만)을 가정한 선박 조종운동방정식 수학모델을 적용한 것으로 과도한 횡경사가 발생한 이 사고와는 상황이 다르며, 사고 당시 실제 선박의 횡경사 등에 대한 정확한 정보가 부족하고, 기관정지를 한 시점에 대한 정보가 반영되지 않는 등 실제 상황의 재현에 한계가 있음에 따라 실제 선박 항적과 시뮬레이션 결과상의 항적간에 차이가 발생한 것으로 분석된다.
- 4.2.4.14 1등항해사 등 선원들의 사고 당시 초기 횡경사에 대한 진술과 시뮬레이션 결과를 비교·분석해보면, 초기 횡경사가 15~20도가량이었을 것으로 추정되므로 세월호는 검경합동수사본부가 조사한 화물량보다 더 많이 적재되어 [표 13] 이나 [표 14] 보다 복원성이 더 나뉘었을 가능성이 있다고 본다.

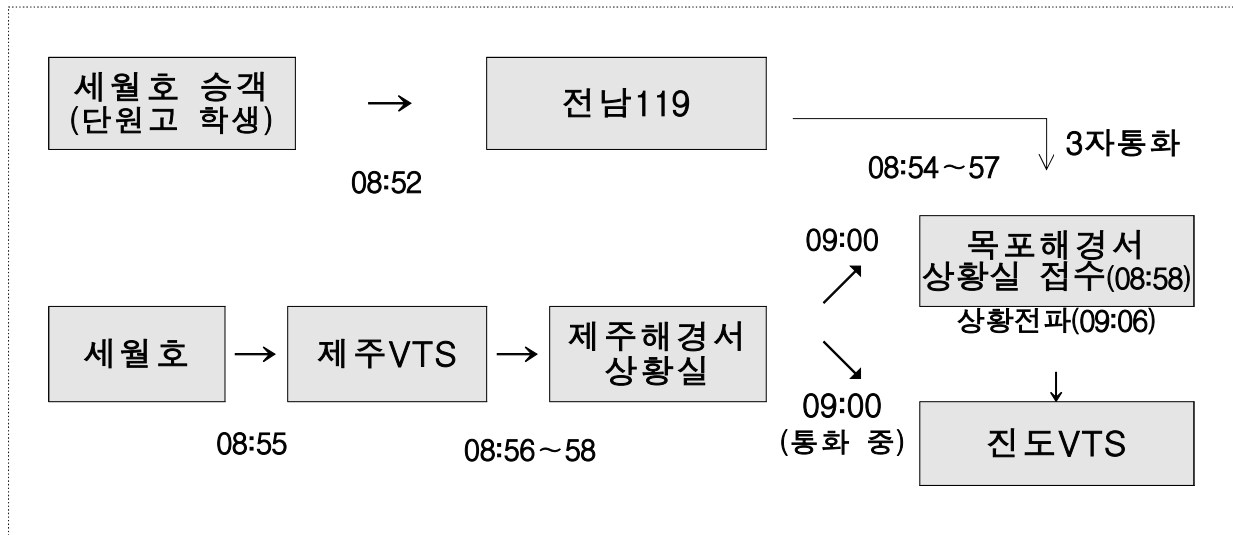
[표 15] 사고사실 보고 체계도

4.7.2.1 세월호가 제주항 VTS에 사고사실을 보고함에 따라 사고해역을 관장하는 진도 연안VTS가 이 사실을 인지하는 데까지 약 10분의 시간이 더 걸렸다.

4.7.2.2 세월호가 진도 VTS와 직접 통신을 하였더라면, 육상 VTS와의 통신체제 유지, 현장정보 수집 및 정보 제공, 주변 해역 선박의 임무 부여 등 구조활동 측면에서 제주항 VTS보다 훨씬 더 효율적이었을 것으로 판단된다.

4.7.2.3 다른 측면에서, 제주항 VTS가 전화보다 VHF 16번 등을 이용하여 직접 진도 연안VTS로 사고사실을 통보하였다면 좀 더 효율적으로 사고가 전파되었을 것으로 보인다.

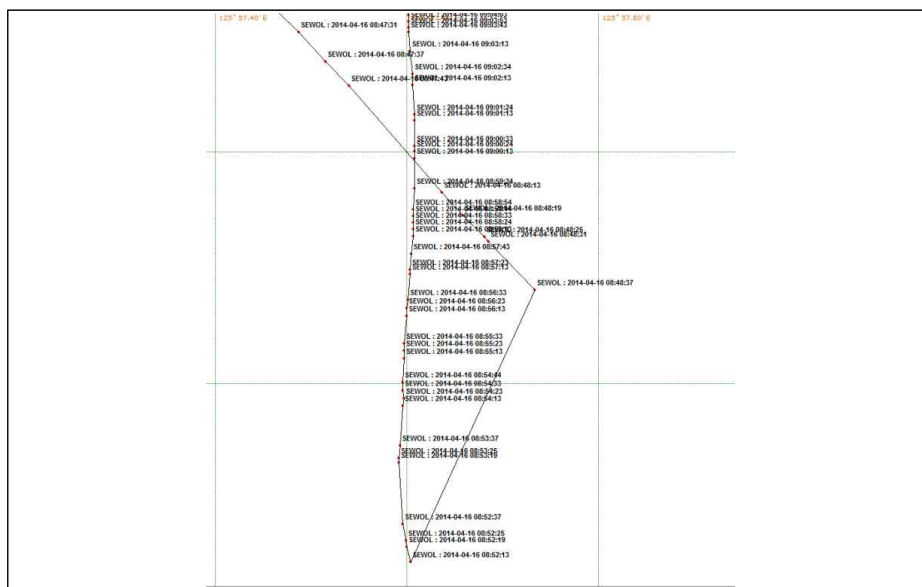
[그림 7] 최초 공개된 세월호의 항적도

5.1.1.3.1 언론을 통해 처음 공개된 [그림 7]의 세월호 사고 발생 시점의 항적<sup>55)</sup>은 5.1.1.2.2의 GICOMS 시스템에서 추출한 것으로써 이 항적을 확인한 결과 4월 16일 08시48분37초부터 08시52분13초까지(3분36초) 세월호의 항적이 누락된 것으로 밝혀졌다.

55) 물(유체) 위에서 항해하는 일반적인 선박은 수상 제트스키나 육상의 자동차 등과 같이 제자리에서 침로(운동방향)나 속력을 급격하게 바꾸는 것이 현실적으로 불가능하므로 이 항적은 정상적으로 항해한 선박의 항적으로 보기 어렵다.

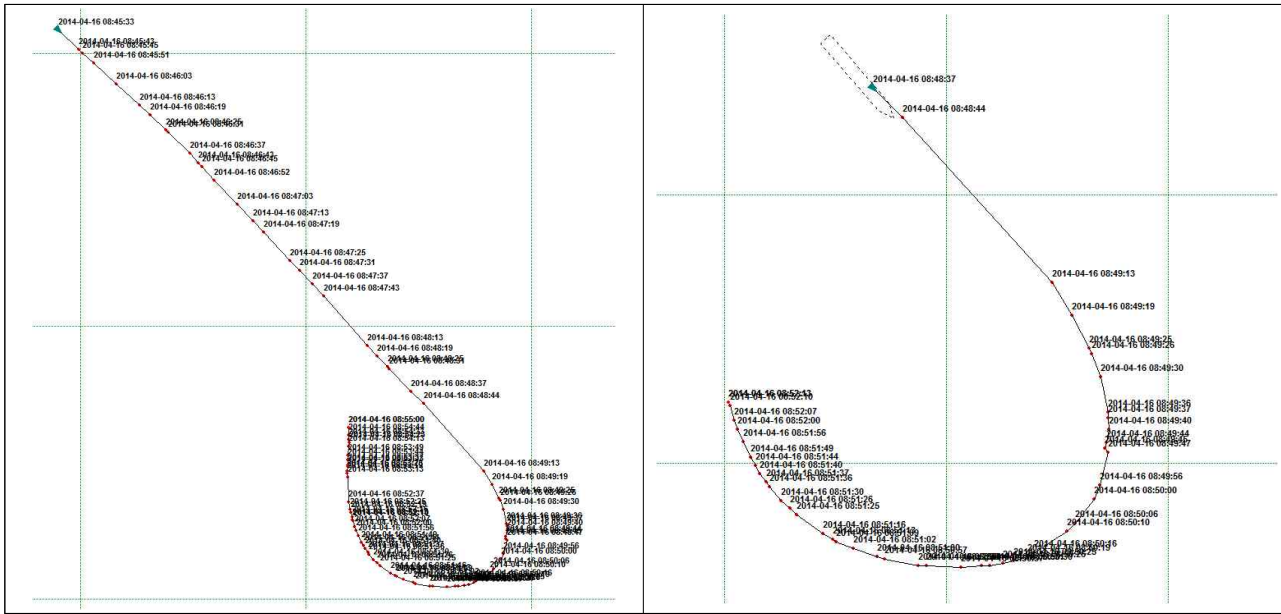
[그림 8] 3분 36초 구간을 복원한 세월호의 항적도

5.1.1.4.1 위 5.1.1.3.5에 의해 복원된 [그림 8]의 항적을 보면, 08시 48분 37초부터 49분 13초까지 29초 구간에는 세월호의 AIS 선박위치가 나타나지 않고 있다.

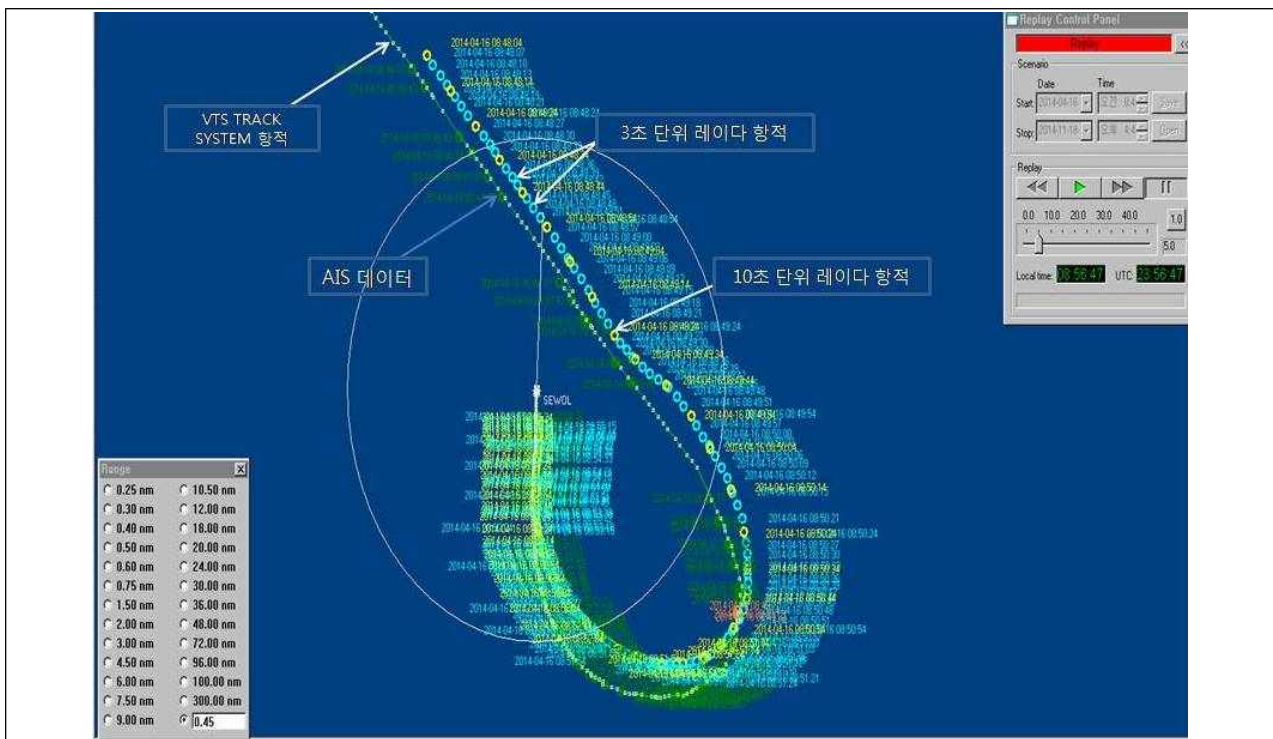
[그림 9] AIS 데이터 및 서거차도 레이더 위치기반 항적 중첩 화면

5.1.2.5 VTS 시스템의 레이더에 의한 위치정보가 그 특성상 약간의 오차를 포함하고 있지만 선박 궤적의 전반적인 움직임 추이를 파악하는 데는 큰 영향이 없으므로 5.1.1.4의 AIS 위치정보 누락 구간에 진도 연안VTS의 서거차도 레이더 항적을 한 화면에 같이 나타내면 [그림 9] 와 같다.
