보고서 번호 : 2004-07호(040618W2)

## 원전 사고 · 고장 조사 보고서

제목 : 월성 2호기 결함연료탐지계통 누설 보수를 위한  
원자로 수동정지(사건발생일 : 2004. 6. 18)

한국원자력안전기술원

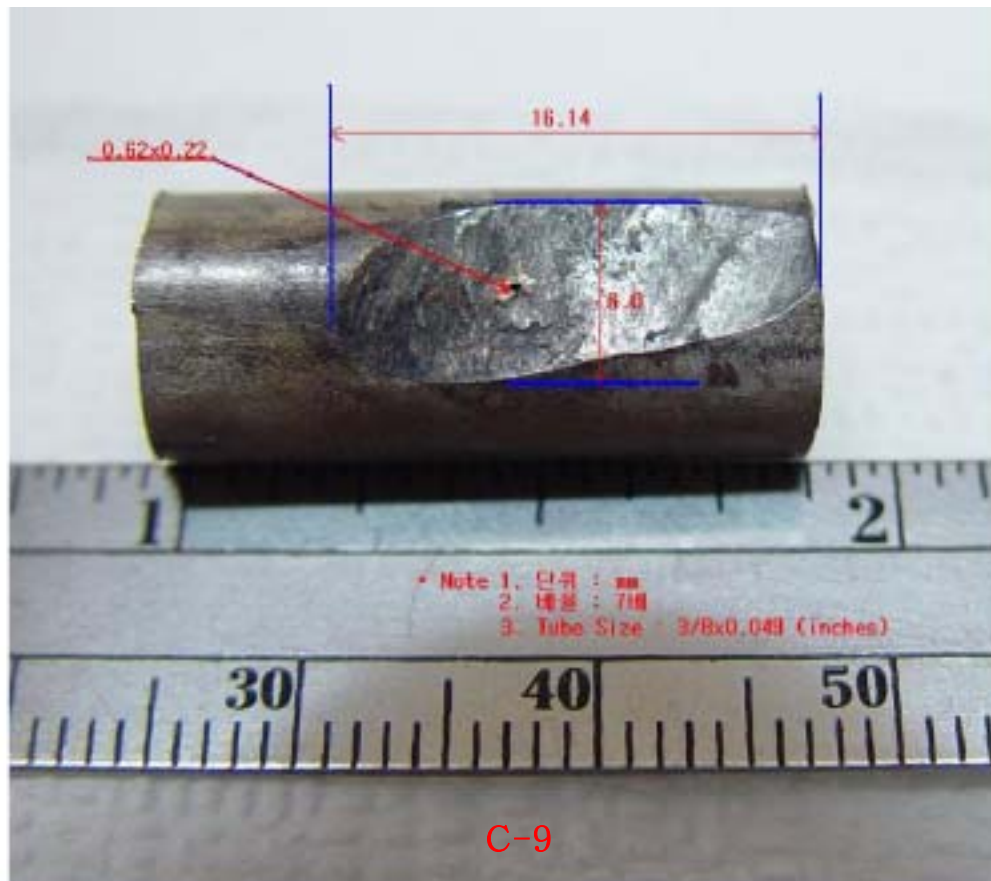
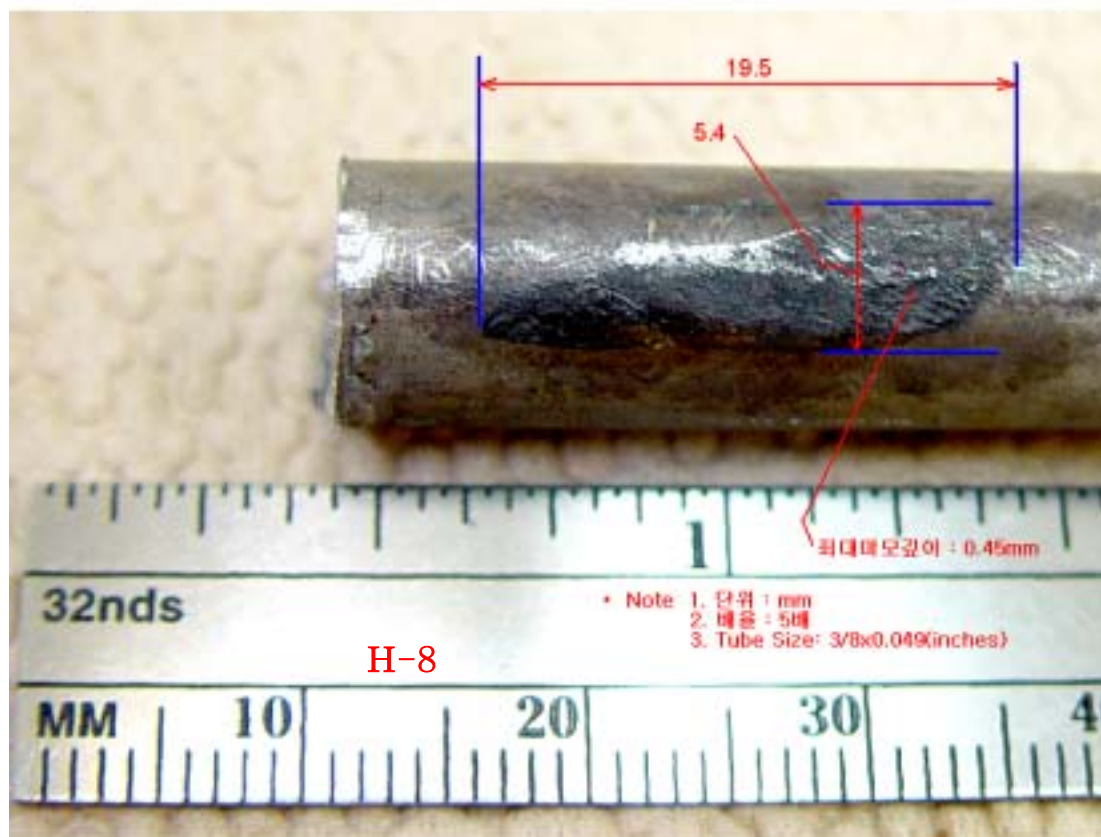
냉각재 누설은 그림 1에 나타난 바와 같이 결함연료탐지계통 시료채취배관의 Pin Hole을 통하여 발생한 것으로 확인됨. 배관 Pin Hole의 발생원인을 조사한 결과, 고온·고압의 원자로계통 운전상태에서의 위치 변형(그림 2 참조)에 따라 배관간에 접촉이 발생하였으며 원자로 계통의 고유진동과 원자로건물 내의 냉방 및 환기를 위한 지역냉방기에서 발생하는 고속의 공기 유동(손상배관 주변 최대 풍속 : 7.3 m/s)에 의한 진동에 따라 배관간 상호 접촉면 마찰로 인한 마모 손상으로 판단됨. Pin Hole이 발생한 배관은 상부의 C-9배관이며 상대측은 하부의 H-8배관으로서 H-8배관도 마모된 상태이었음. C-9배관은 접촉부위에 접촉에 의한 마모를 방지하도록 비석면 내열테이프를 '99년도에 설치하였으나, 이번 사건의 경우 내열테이프까지도 손상되었음.

손상 부위(C-9 배관)는 0.62 x 0.22 mm 크기의 1개 핀홀과 16.14 mm의 길이방향으로 몇 단의 턱을 진 마모로서 이는 접촉 부위가 이동한 것으로 추정됨. 두개의 시료채취배관중 H-8 시료채취배관은 길이 방향으로 비교적 넓은 면적(약 19~20 mm)에서 마찰이 이루어진 반면, C-9은 H-8과 약 60° 각도로 좁은 면적에서 집중적으로 마찰이 발생하여 C-9의 마모량이 많은 것으로 판단됨.

그림 1. 시료채취배관의 손상부위

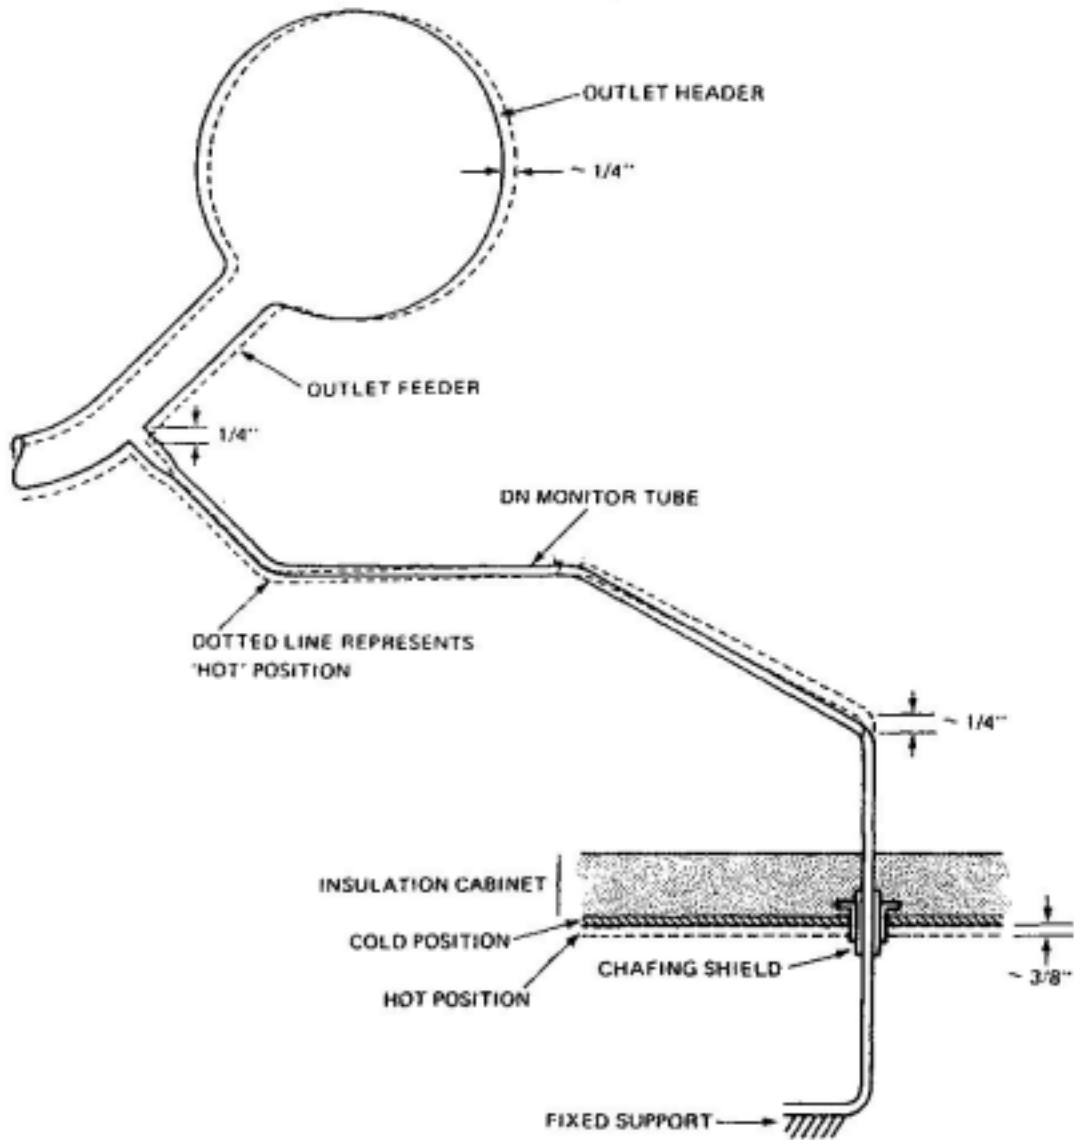
냉각재계통 냉각상태에서(계획예방정비기간)는 간극측정 결과 약 9 mm정도로 서로 접촉되지 않으나 가열상태에서는 냉각재공급자관(Feeder)의 열팽창에 의한 위치변형에 따라 시료채취배관 C-9이 H-8과 접촉되는 것으로 추정됨. 원자료가 정상운전 상태가 되면 크램프로 시료채취배관을 잡고 있는 Insulation Cabinet이 하향으로 3/8" (9.5 mm) 이동하여(그림 2 참조) C-9 배관이 같이 이동되나 배관지지대 위에 놓여있는 H-8 시료채취배관은 고정단에 구속되어 위치변동이 없기 때문에 접촉되는 것으로 판단됨.

그림 2. 원자로 정상운전시 결합연료탐지계통 시료채취배관 변형  
(CANDU 설계매뉴얼)

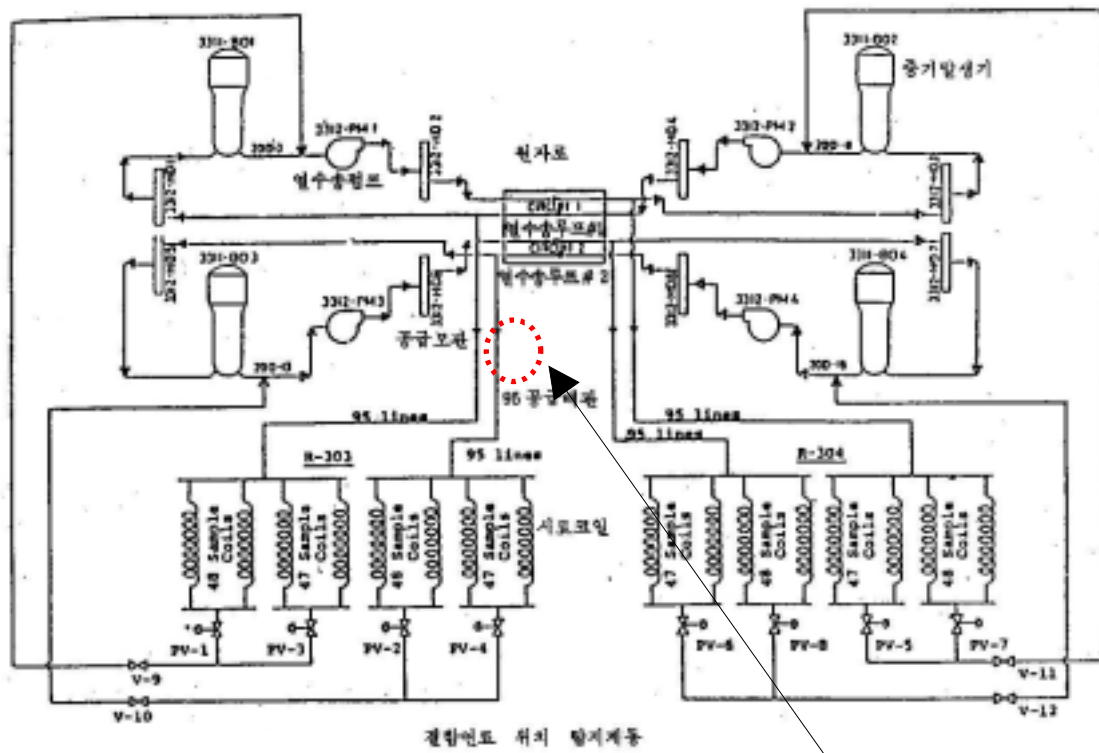
결합연료탐지계통은 그림 3과 같이 결합 연료관의 위치를 확인하는 계통으로서 연료 결합시 냉각재 내로 방출되는 지발중성자 모 핵종(I-137, Br-87)을 검출하여 연료결합 채널을 판별하는 계통임. 결합연료탐지계통의 시료채취배관은 냉각재공급자관에서 분기되어 결합연료탐지계통으로 냉각재 시료를 이송하는 배관으로서 총 380개가 설치되어 있으며 직경은 3/8 인치의 소구경임.

그림 3. 결합연료 탐지계통 손상부위

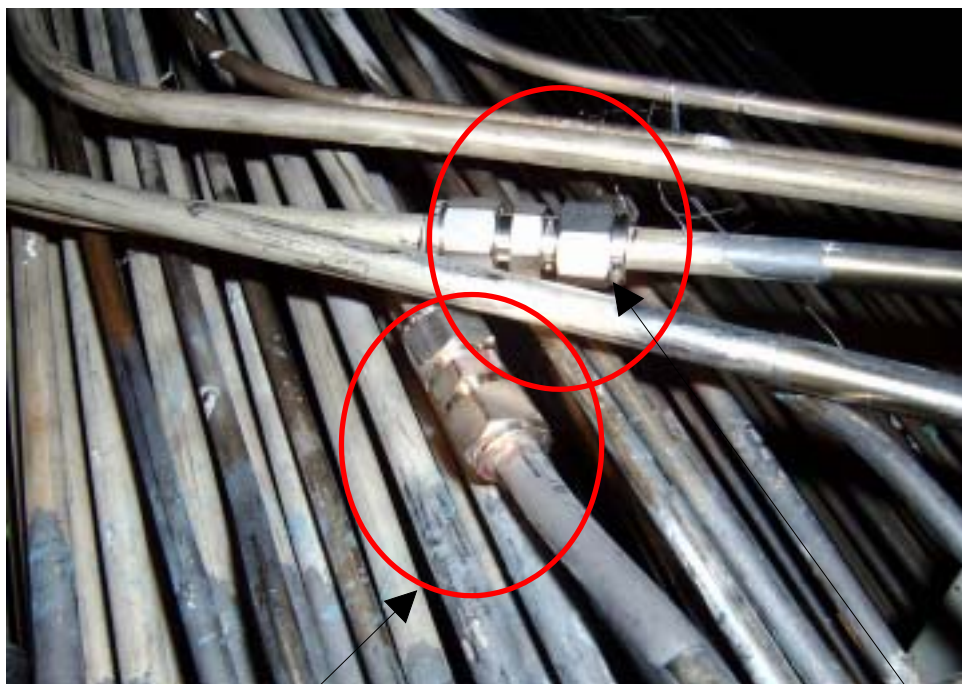
그림 4. 절단후 새로 연결한 부분(Swagelok)

가) 결합연료탐지계통 시료채취배관(C-8, H-8 채널) 누설부위 확인 및 정비  
- 손상배관의 절단 및 제거후 Swagelok 체결방식으로 연결(그림 4참조)

- 결합연료탐지계통 시료채취배관의 연결방법으로 건설 시에는 자동용접 (GTAW)으로 수행되지만, 운전 중에는 배관 보수방법으로 자동용접방법 이외에 스웨지락(swagelok)에 의한 보수를 허용하고 있음(설계자인 AECL은 스웨지락의 피팅연결을 허용하고 있으며 인증을 위한 누설시험을 수행한 바 있음).
- 동 보수방법은 '04. 5월 월성3호기에서 발생한 유사 손상 배관에도 이를 적용하여 그 성능이 입증된 바 있음(시험성적서 확인).

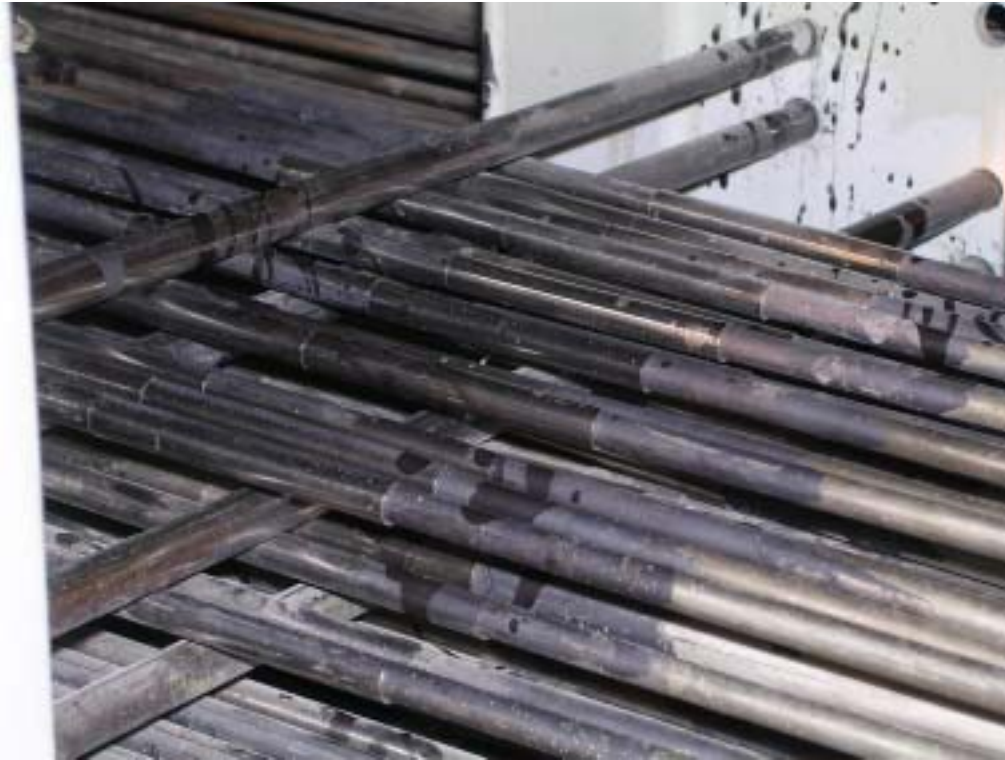
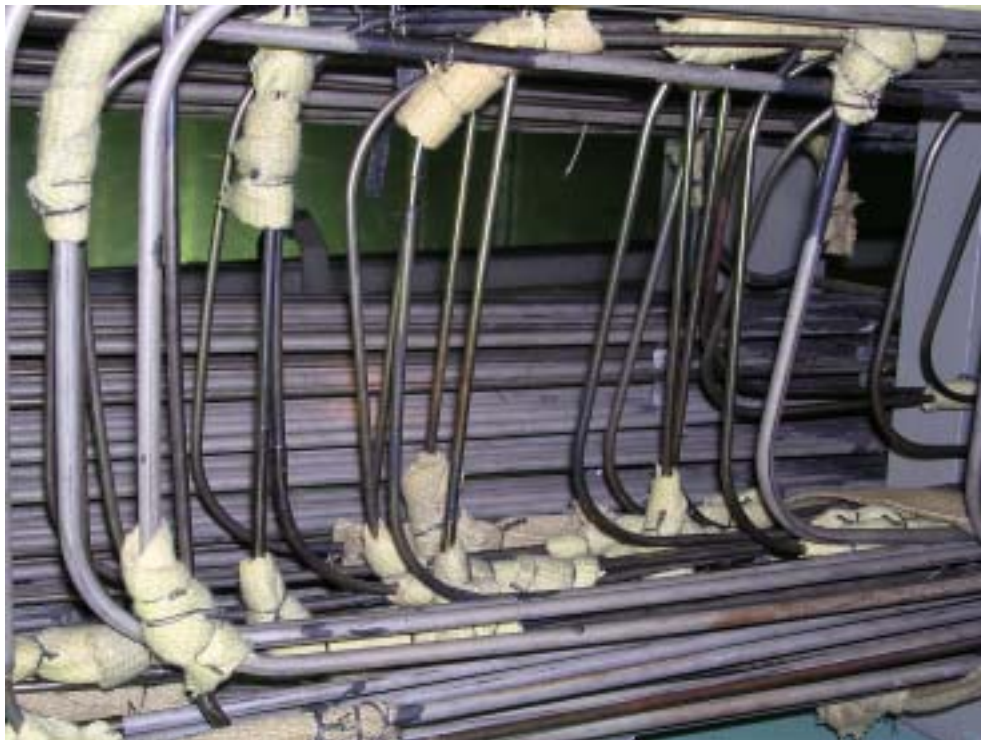
그림 5. 접촉가능부위 추가 덧씌우개 설치

- 내열 테이프만 설치된 357개 중 138개를 신품으로 교체하고 219개는 Wear ring으로 대체 설치(신품 내열테이프로 교체한 138개소는 곡관부위로서 Wear ring 설치가 어려움)  
- 기존 Wear ring 설치부분 431개소에 내열테이프 신규추가 설치

- Wear ring 기설치 개소 : 1,049개소  
- Wear ring 추가설치 : 397개소(대체설치 219 및 추가설치178)  
- 시료채취배관 교차 간격이 20 mm 이상인 개소 건전성 확인 : 301개소

마) 기 설치된 Wear ring 중 개선이 요구되는 225개소 전량 교체(위치이동 및 회전부위 65개소 및 접촉흔적부위 160개소)

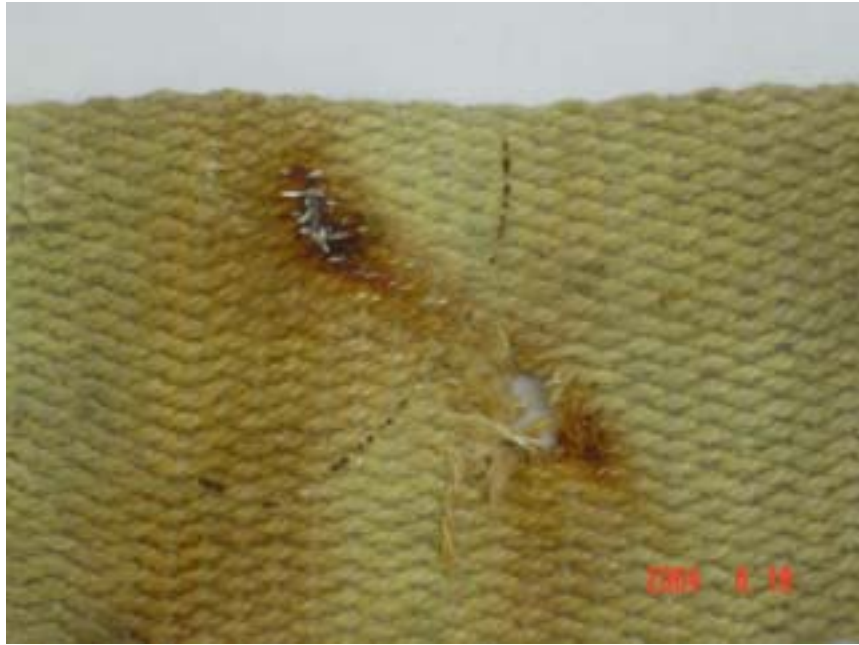
그림 10. 손상배관에 설치되었던 내열테이프
