# 华电莱州发电有限公司

## 三类缺陷分析报告

编号：RJJB-T-2023-003

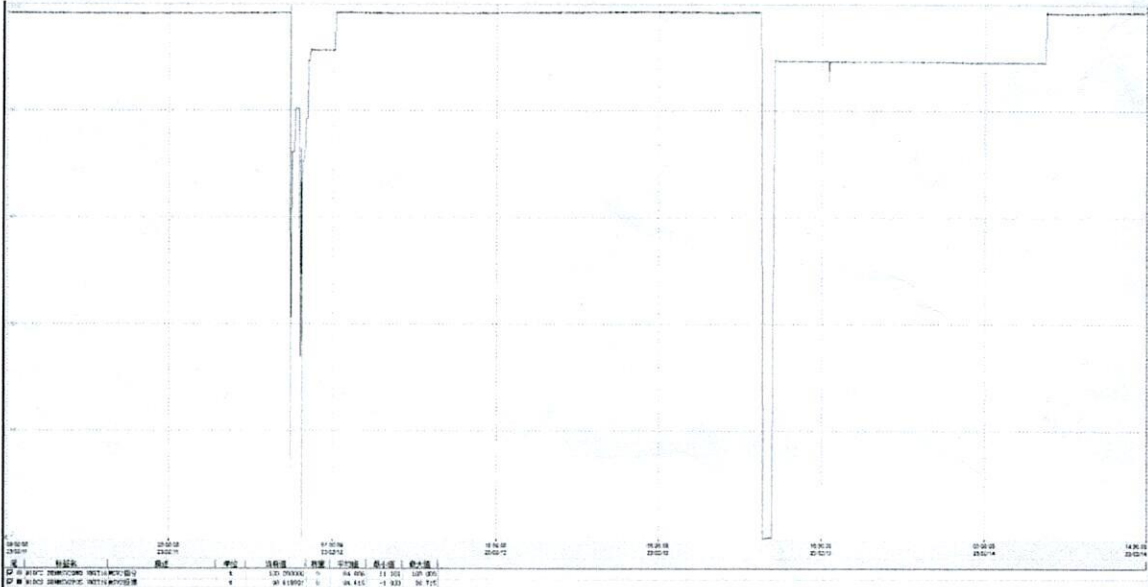
缺陷名称：#1 机 MSV2 阀门活动试验过程中开至 70%卡涩无法全开。		
发生时间： 2023 年 02 月 12 日	消除时间：	隶属系统（设备）： #1 机#2 高压主汽门
<p>一、缺陷详细描述：</p> <p>2023 年 02 月 12 日 04:10 #1 机 MSV2 进行活动试验，关闭正常到位，在开启过程中开至 71%后无法继续开启，终止阀门活动试验；04:56 进行#1 机 MSV2 快关试验，关闭正常，在开启过程中开至 70%后无法继续开启。05:29 阀门逐渐开启至 91%、07:08 阀门开启至 98.4%。</p> <p>二、原因分析：</p> <p>1、#1 机 MSV2 阀门活动试验指令与反馈趋势如下图所示：</p>

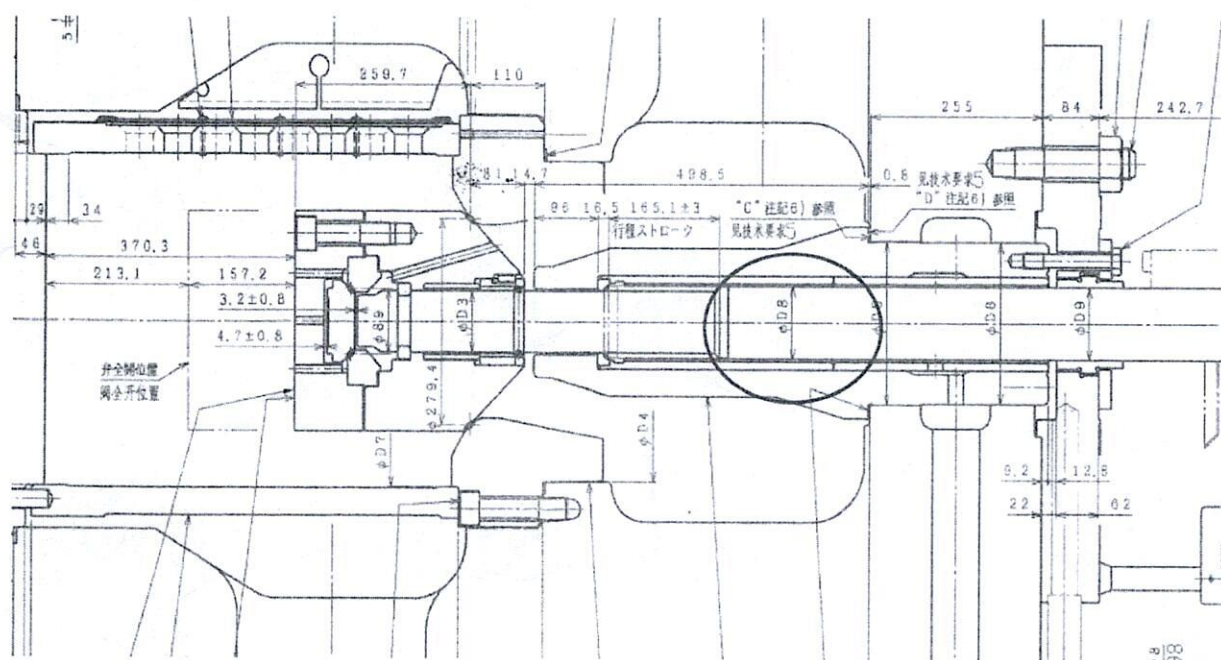
2、现场对#1机MSV2执行机构进行检查,外观检查无异常,判断MSV2阀门内部氧化皮增生造成卡涩。

查阅台账, #1 机 MSV2 上次解体检修时间为 2020 年 2 月#1 机组大修时, 阀门运行 3 年, 分析主汽门内部卡涩可能原因: 阀杆与阀套间(阀杆与阀套间隙如

图ΦD8所示,标准值:0.67-0.72mm;大修时测量值0.68mm)在机组高温运行中积聚氧化皮,间隙变小,导致阀门开<sup>启</sup>卡涩。

- 1、#1机MSV2执行机构进行检查,外观检查无异常;#1机MSV2伺服阀更换后卡涩位置无变化。
- 2、#1机组打闸后,具备阀门活动试验条件后对MSV2进行多次阀门活动试验,振打氧化皮。

- 1、按照要求定期进行汽门、调门活动试验,防止阀门卡涩;将阀门卡涩记录缺陷备忘录,机组停运后重点对卡涩阀门进行多次活动试验,防止运行中卡涩。
- 2、机组检修具备条件时对阀门解体检修控制阀杆与阀套间隙为标准上限,对修后阀杆重新进行渗氮处理,防止氧化皮滋生造成阀门卡涩。
