Impactos do rompimento da barragem de rejeitos de Brumadinho, Brasil: uma análise baseada nas mudanças de cobertura da terra

Impacts from the tailings dam rupture of Brumadinho, Brazil: an analysis based on land cover changes

Luís Flávio Pereira^a, Gabriela de Barros Cruz^a, Ricardo Morato Fiúza Guimarães^b

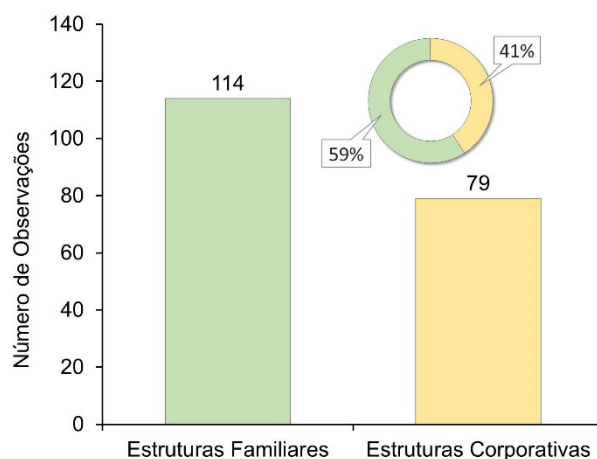
Figura 4. Número de estruturas permanentes atingidas pelos rejeitos de mineração.

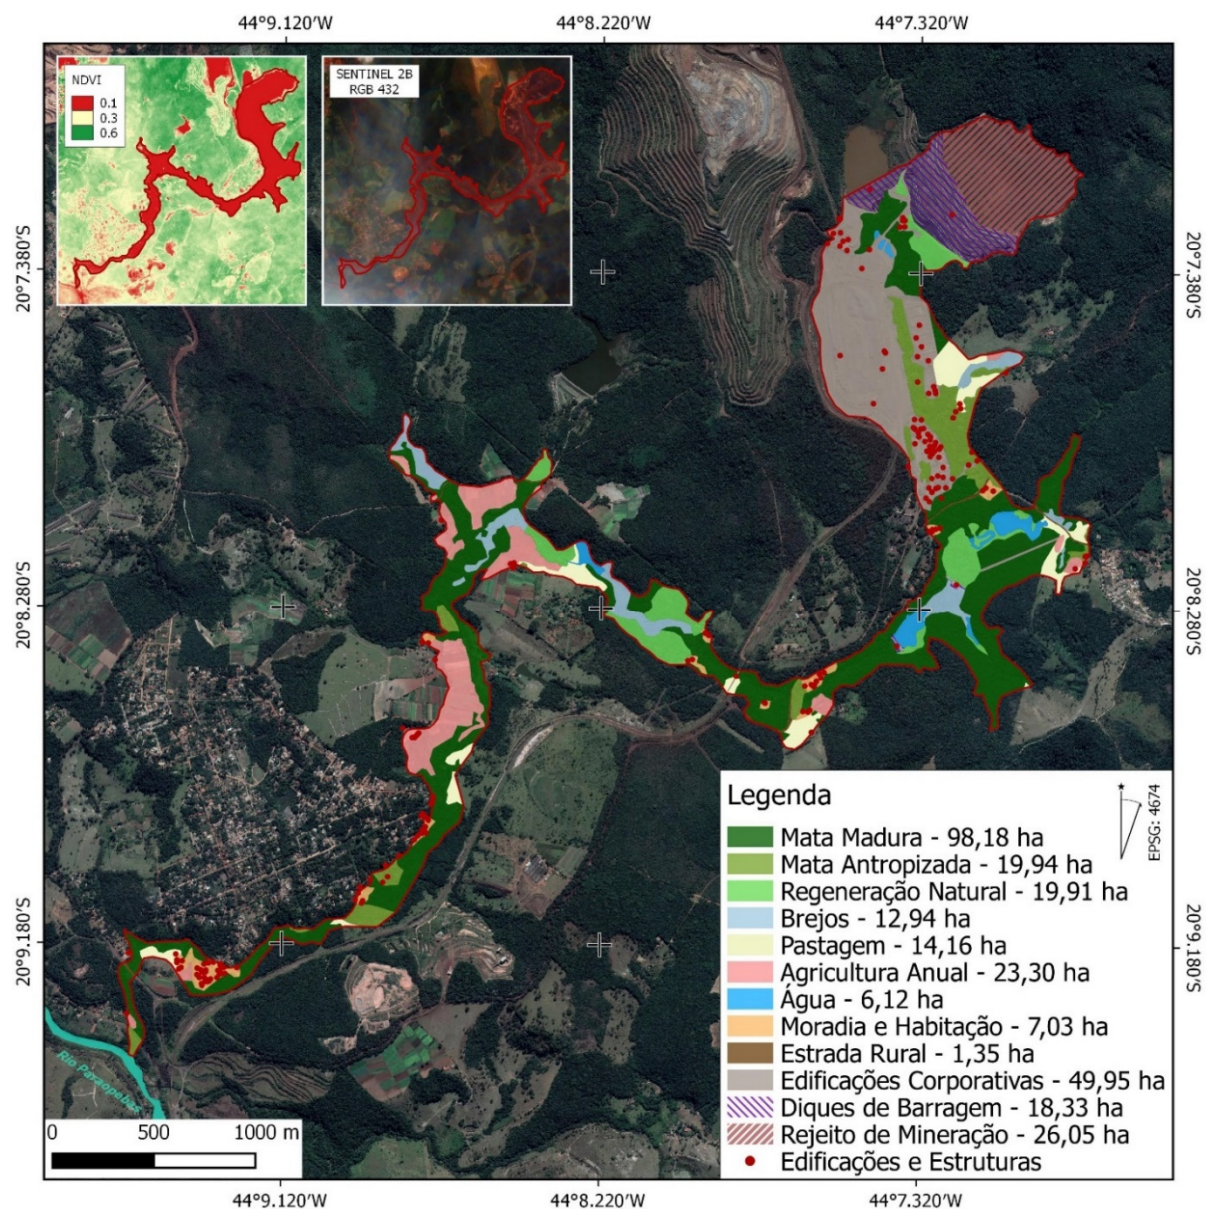
antes do soterramento por lama (Figura 2). Os rejeitos cobriram um total de 297,28 ha de terras, a maioria terras baixas e relativamente planas, circundantes ao leito de cursos d'água. Foi identificada uma grande variabilidade nas coberturas, o que permitiu o mapeamento de 12 classes de cobertura da terra. Os resultados apresentados na Figura 2 evidenciam que muitas edificações e estruturas fixas foram destruídas pela lama, além de áreas de atividade agrícola e vias de circulação.

Figura 2. Área coberta pelos rejeitos e cobertura original das terras, anteriormente à catástrofe. Imagem de fundo: *Google Earth*, 01/06/2018.

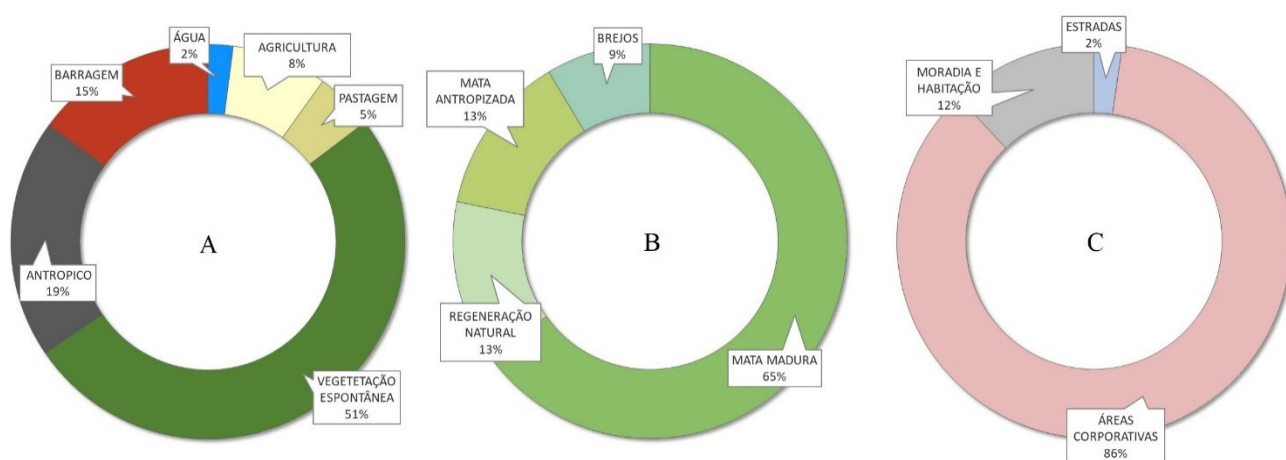
A Figura 3A mostra um esquema da distribuição das coberturas da terra da área atingida pelos rejeitos de mineração. Antes do rompimento, atividades agropecuárias ocupavam 37,9 ha. Em relação à área total, 8% das terras eram ocupadas por agricultura, 5% por pastagens, 2% por corpos hídricos superficiais e 15% por componentes das próprias barragens rompidas/danificadas (como maciços e leito). Cerca de 19% da área atingida era ocupada por atividades antrópicas não agrícolas e os 51% restantes da área atingida eram cobertos por vegetação espontânea.

A maior parte da vegetação espontânea estava conservada (65%), e cerca de 26% era vegetação em estágio intermediário de conservação. Além disso, 9% da vegetação era de ambiente pantanoso, de grande importância para a biodiversidade e proteção dos recursos hídricos (Figura 3B).

Em relação aos 57 ha de terrenos antropizados (19% da área atingida, Figura 3A), 86% correspondiam a áreas corporativas; 12% eram ocupados por moradias e habitações, e 2% eram estradas rurais (Figura 3C). Apesar da maior área destruída estar relacionada a atividades empresariais, os bens imóveis familiares foram os mais atingidos: 59% das estruturas comprometidas (Figura 4). As perdas estruturais foram grandes, visto que um total de 193 estruturas foram diretamente atingidas pela lama.

Figura 3. A. Particionamento das coberturas da terra na área atingida pelos rejeitos; B. Particionamento das áreas de vegetação espontânea que foram atingidas (nativa); C. Particionamento das coberturas antrópicas não agrícolas que foram atingidas (não inclui barragens).

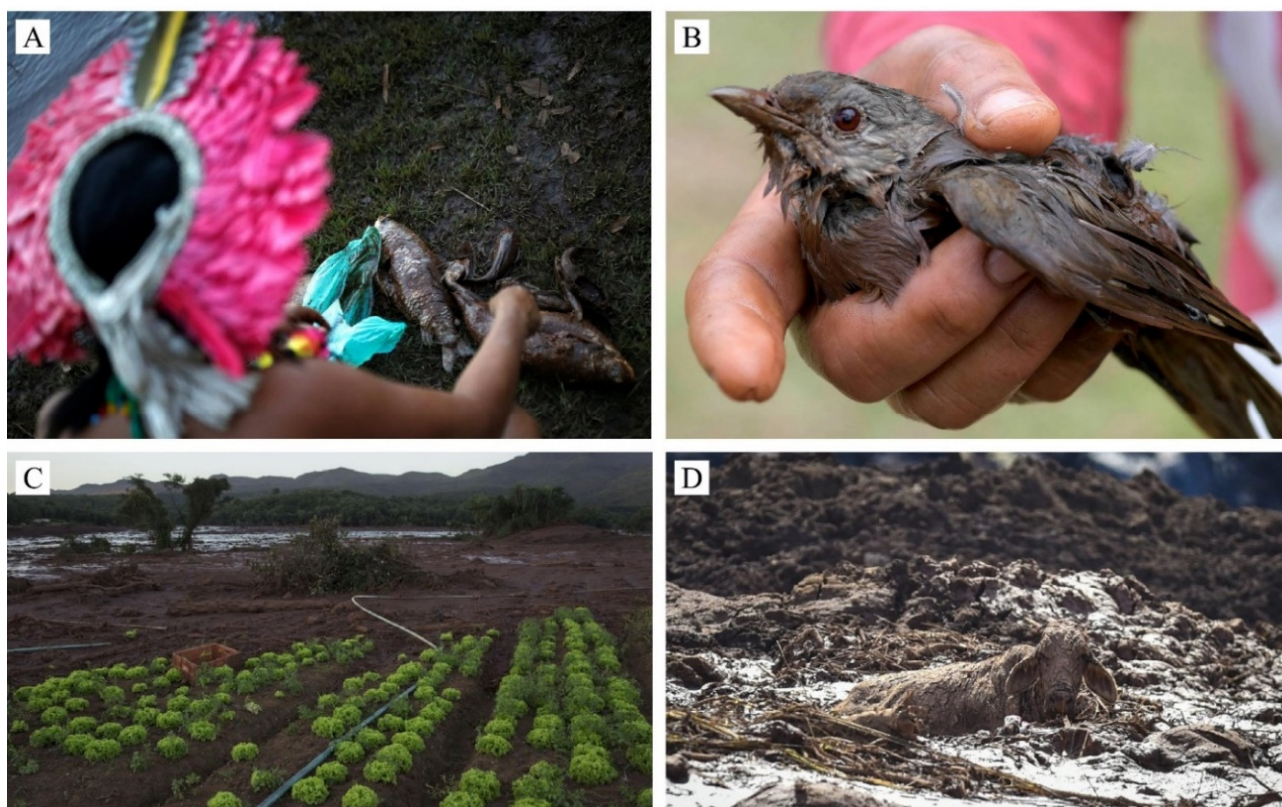
Não só a ictiofauna foi afetada, mas toda a vida silvestre (Figura 5AB), pois 51% da área atingida são ecossistemas naturais ricos em biodiversidade, dos quais mais de 65% (98,18 ha) eram matas em estágio ecológico avançado (Figuras 1 e 2). A gravidade dessa perda é acentuada devido ao fato de as florestas afetadas serem estacionais semidecíduais em um ecótono Cerrado/Mata Atlântica (IBGE, 2004) - dois *hotspots* de biodiversidade altamente ameaçados (Myers et al., 2000). A presença de rejeitos de mineração nesses ecossistemas poderá provocar biodisponibilização, bioacumulação e distribuição regional de metais pesados, comprometendo a biodiversidade e resiliência ambiental em grande escala espacial (Dias et al., 2018; Queiroz et al., 2018). Impactos severos sobre a fauna marinha poderão ocorrer, caso a lama atinja o oceano via foz do rio São Francisco (Magris et al., 2019).

espessa, que impede fisicamente a prática agropecuária (Silva et al., 2016). Os terrenos atingidos ocupavam as partes baixas do relevo, onde havia maior concentração de matéria orgânica e argila de maior atividade, o que propicia disponibilidade de água e nutrientes (Schaefer, 2013). Assim, as terras atingidas eram as relativamente mais férteis, em comparação aos recursos oferecidos pelos latossolos e cambissolos dominantes regionalmente (FEAM, 2010). Por ocuparem esses solos, extensas áreas de agricultura anual foram destruídas, principalmente culturas olerícolas, como alface e outras culturas folhosas (Figura 5C). Ao destruir 14,16 ha de pastagens, a lama também soterrou bovinos e outros animais domésticos (Figura 5D).

Figura 5. Alguns impactos do rompimento da barragem da mina do Córrego do Feijão. A. Indígena Pataxó Hã-hã-hã recolhe peixes mortos no rio Paraopeba; B. Ave silvestre atingida pela lama; C. Solos e culturas agrícolas contaminados; D. Animais domésticos soterrados. Fonte: El País (2019ab) e Globo Rural (2019).
