# Werkplekinspectie: Sluishuis

Naam project  
Sluishuis  
Projectnummer  
MYB-316  
Ingevuld door  
Robert

Bedrijfsnaam  
Fund BV  
Datum  
2021-11-09  
Bijzonderheden

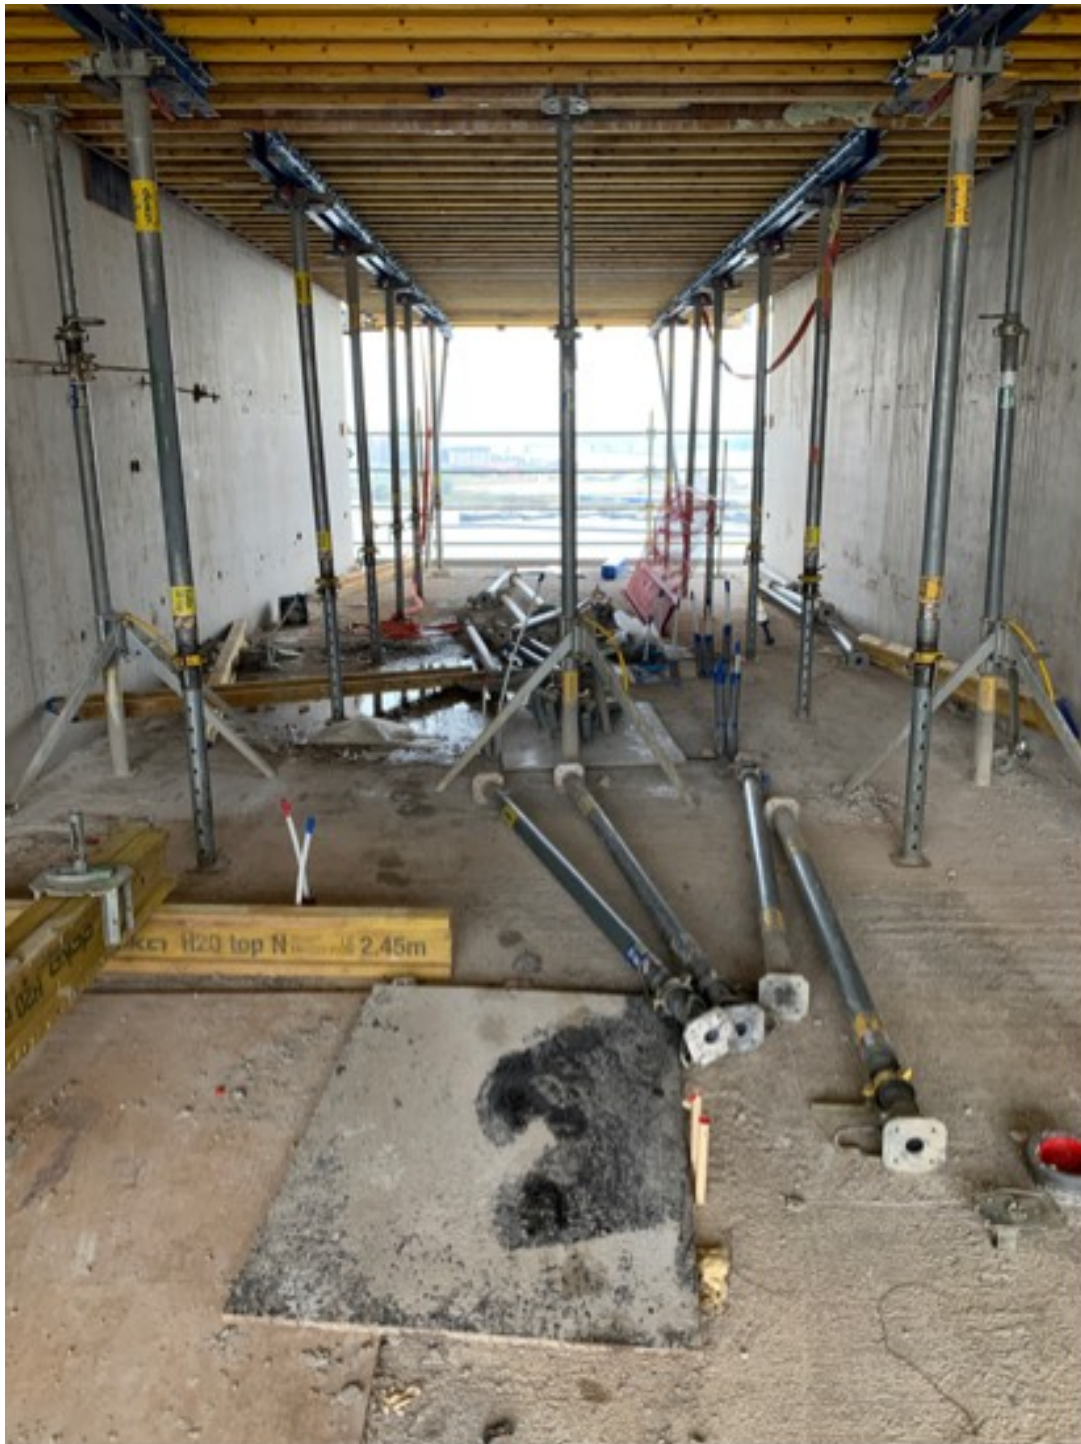
Is de werkplek opgeruimd?

**Opmerking :-** Gemeld bij uitvoering

Nee

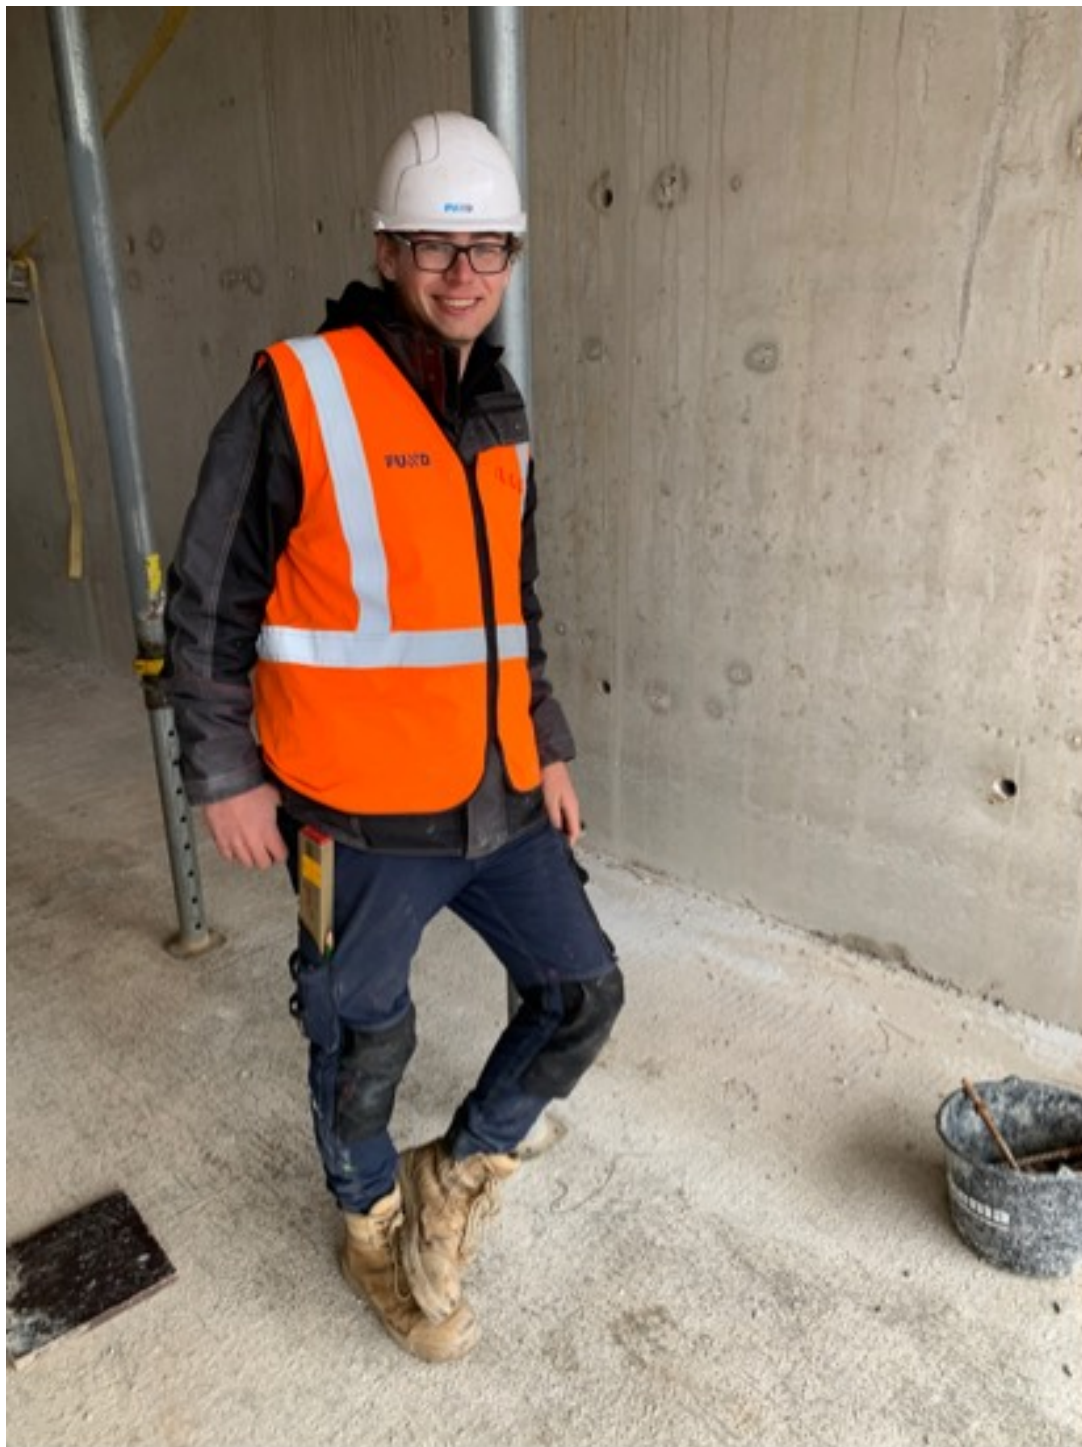
Worden de vereiste / juiste PBM gebruikt?

**Opmerking :-** Helm, veiligheidsvest, en werkschoenen
