Algemeen

Naam project
P210080 Pronk bouw
Projectnummer
MYB-299
Ingevuld door
Paul

Bedrijfsnaam
ETURN
Datum
2021-09-28
Bijzonderheden
Lichtstraten

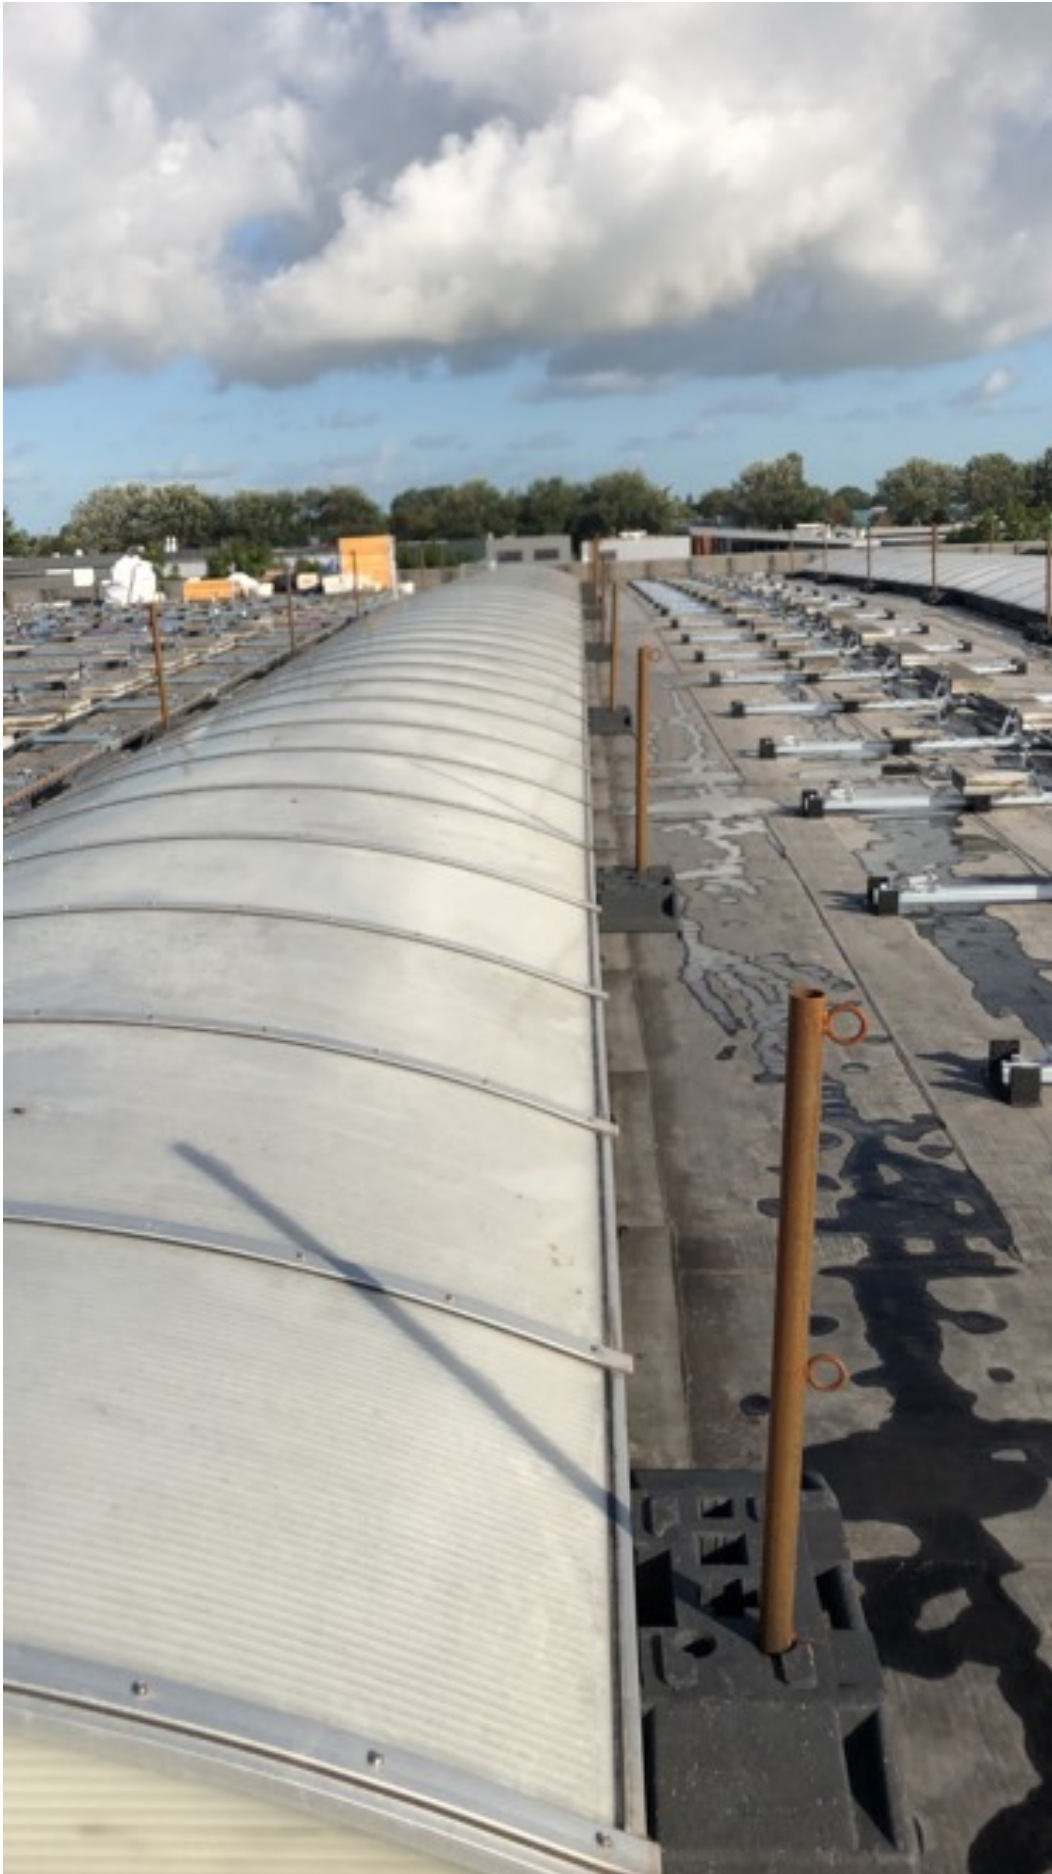
Veilig op hoogte werken?

Nee
