**Claes Lundin** ./ Er, ang. Härrydavägen 181

## Utredning bottenplatta

Stiba AB 2013-07-01

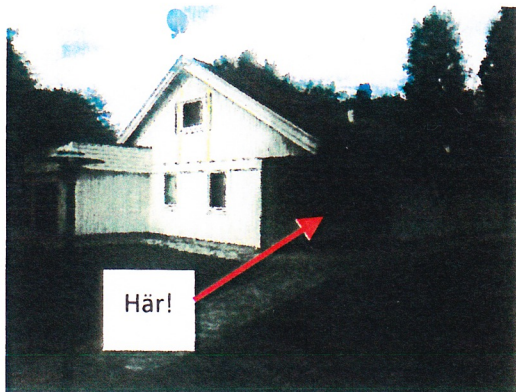
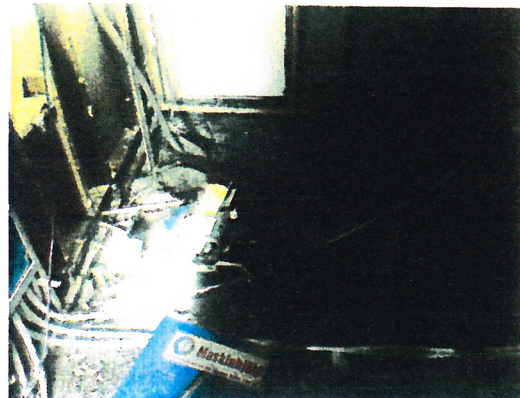
Huset är ursprungligen byggt med platta på mark och ovanliggande uppreglat/isolerat trägolv.

I samband med renovering/ombyggnad har del av golv/bottenplatta rivits upp. Då upptäckts att del av bottenplatta/golvkonstruktion i ett tidigare skede gjorts om. Befintlig konstruktion inom området har rivits bort och ersatts med lecafyllning och en ovanliggande betongplatta (se skiss). Mellan ny och gammal del finns inget fuktskydd, då det alltid finns en belastning av markfukt är detta att betrakta som en riskkonstruktion. I angränsande träkonstruktioner kan kraftiga fuktskador konstateras med röta/påväxt som följd.

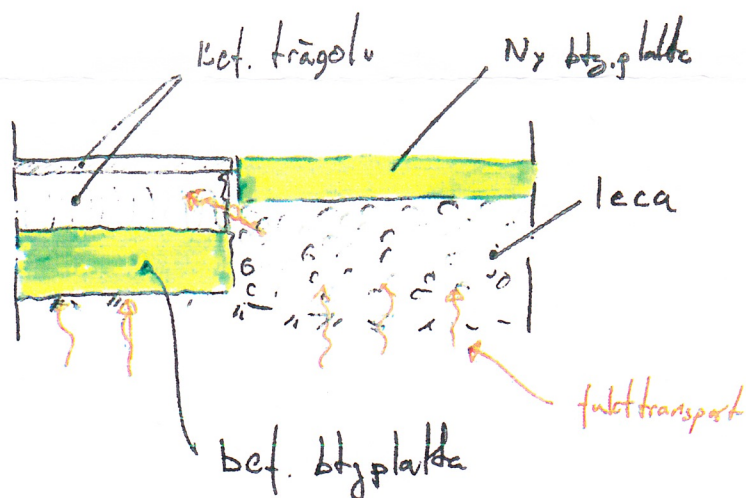
Ombyggnaden är felaktigt utförd då fuktskydd med hänsyn till markfuktpåverkan saknas
