**ACTA DE LIQUIDACIÓN CONTRATO 2017 014 CELEBRADO ENTRE DEVIMED S. A.
Y CONSULTORIA INGENIERIL, DISEÑO Y CONSTRUCCIÓN RIZKO SAS**

Asunto: Reporte de daños posterior al tránsito de maquinaria amarilla hacia la corona del movimiento en masa en la autopista Medellín - Bogotá Km. 14+350.

Asunto: Reporte de daños posterior a la explosión controlada en la autopista
Medellín - Bogotá Km. 14+350.

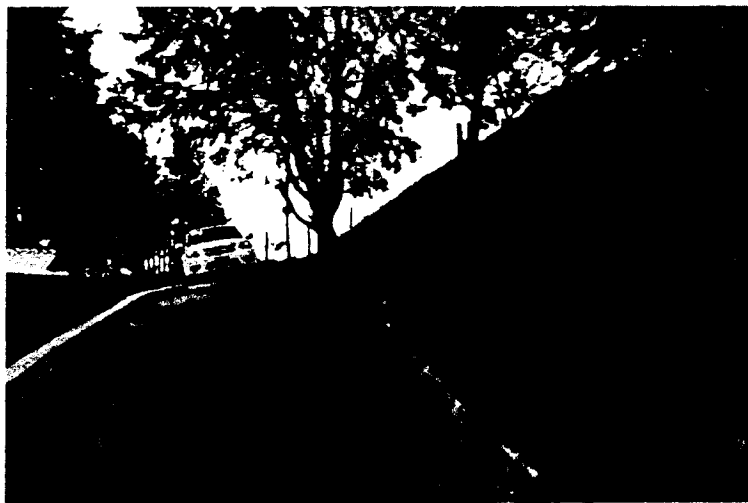
7. Daño en Cinco (05) metros lineales de cordón prefabricado en vía pavimentada.

Foto 07. Cordón Prefabricado vía con pavimento flexible (Antes)

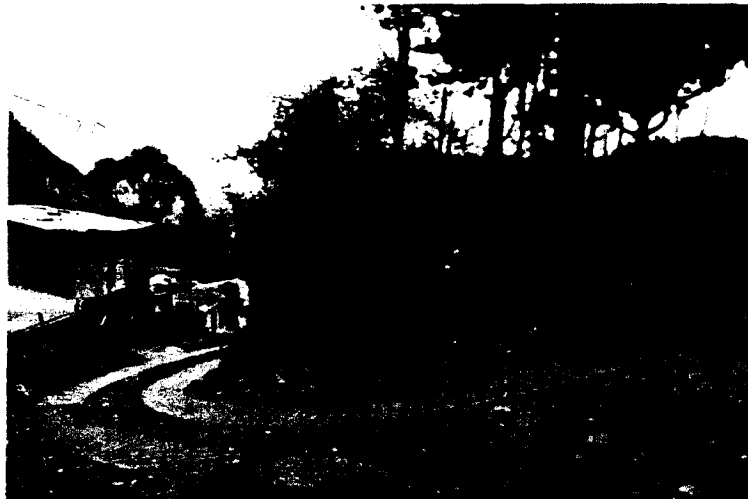
9. Daño y desgaste en diez (10) metros lineales de rieles de concreto en concreto con exposición de acero.

Foto 09. Curva rieles en concreto (Antes)

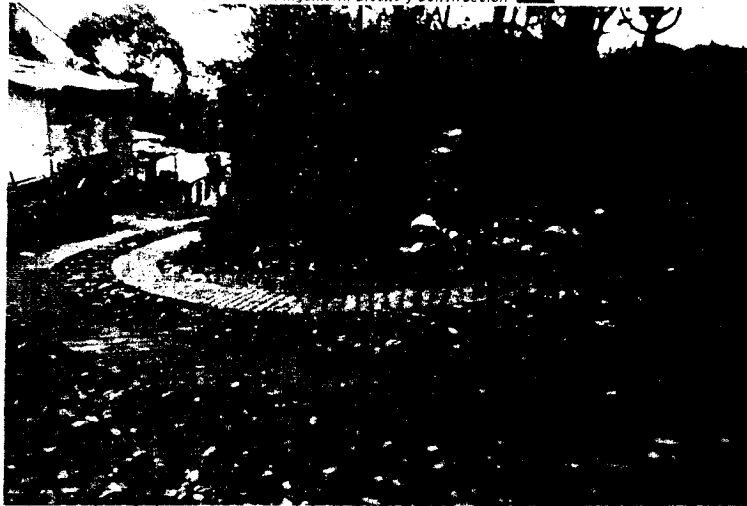
Foto 09A. Curva rieles en concreto (Después)

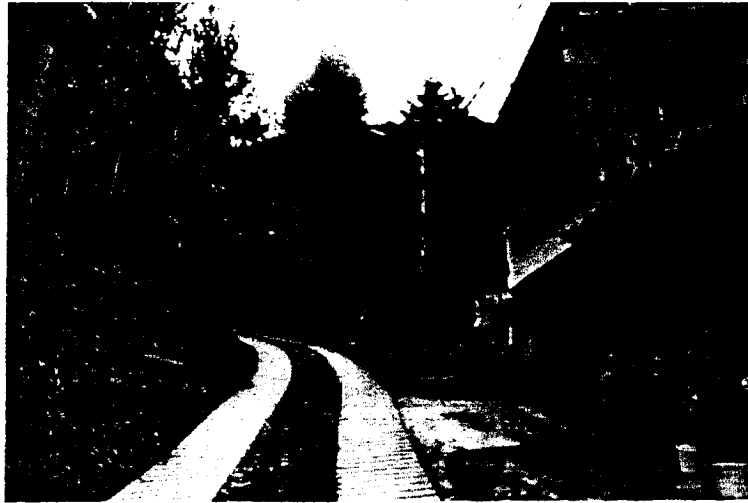
10. Daño en anden de concreto Casa Nro 83 Yeison con diámetro de dos (02) metros largo, metro y medio (1.5) de ancho y diez (10) centímetros de espesor.

Foto 010. Andén en concreto casa Nro 83 (Antes)

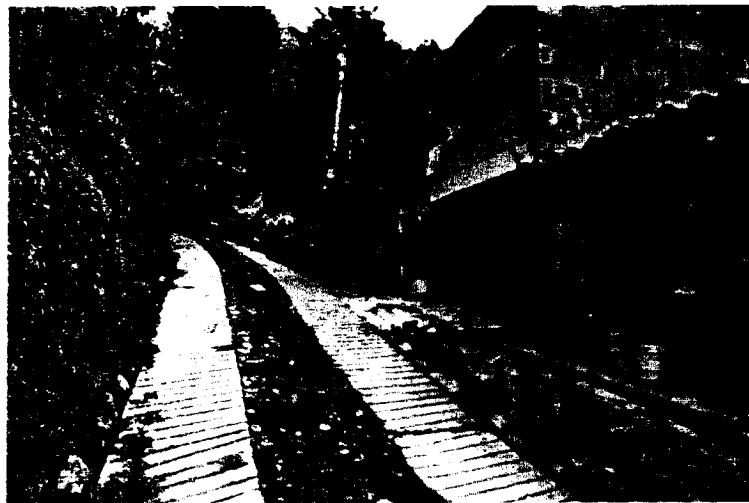
Foto 010. Andén en concreto casa Nro 83 (Después)
