Informe termografico

Ciente S.A.

Introducción Informe Termografico

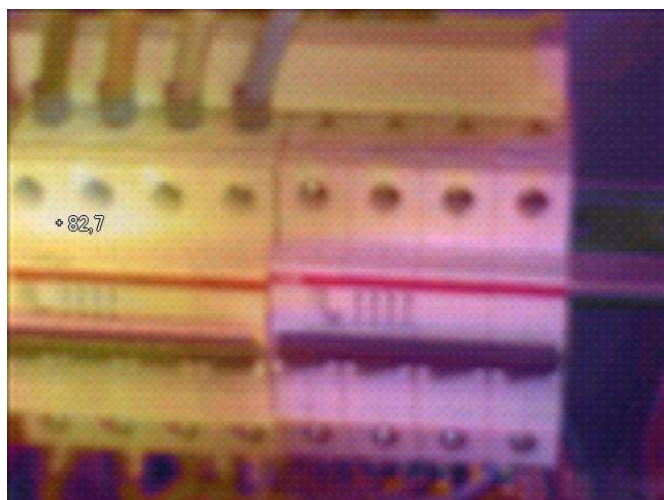
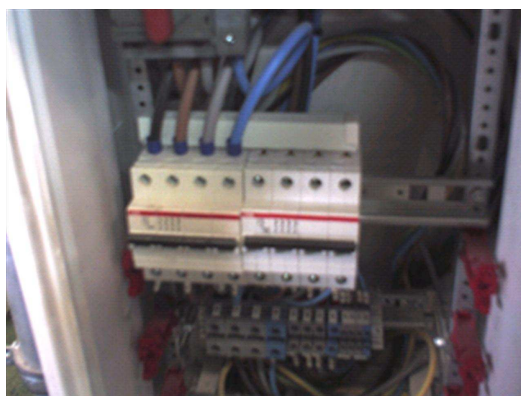
IMG_0024.is2

El cable que alimenta el cuadro esta sobrecalentado, hay que sustituir el cable de alimentación del cuadro de Mando y Protección Area B, por uno con sección mayor. Una vez corregido lo anterior verificar el estado de este cuadro.

Cliente	
Zona	Nave A Zona 4.3
Localización	Cuadro de Mando
Problema	no detectado
Gravedad	Grave
Actuación	Seguimiento termográfico Adecuar la sección del cable de alimentación de la línea
Técnico	Javier Nicolás

Nombre	Temperatura	Emisividad
Cursor punto caliente	82,7°C	0,95

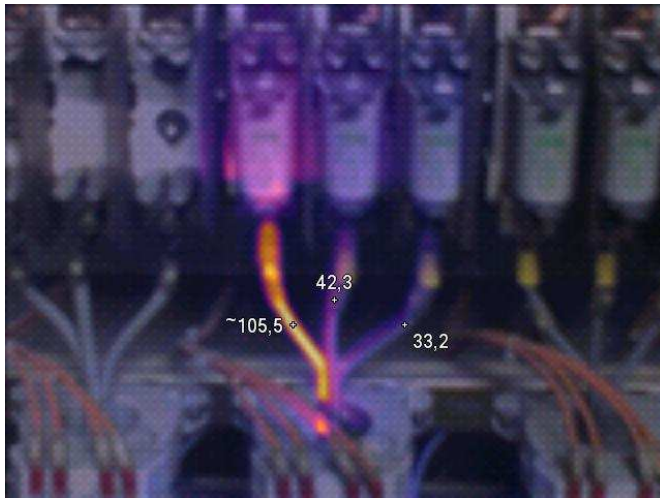
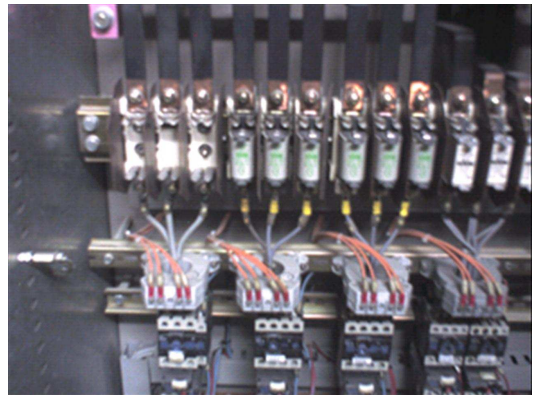
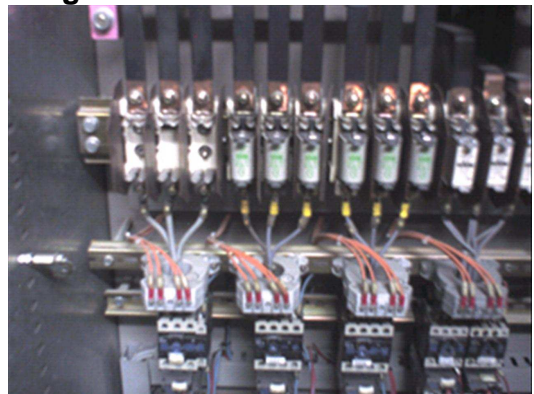
img_0012.is2

Fallo de conexiones

Cliente	Cliente
Zona	Armario C13. MOTORE DOMINICALE Zona 2.6
Localización	Estación Transformadora 2
Problema	Fallo conexión
Gravedad	Grave
Actuación	Comprobación anomalía Seguimiento termográfico
Técnico	Javier Nicolás

Nombre	Temperatura	Emisividad
P0	~105,5°C	0,95
P1	42,3°C	0,95
P2	33,2°C	0,95

Se deben revisar las conexiones del elemento de mayor temperatura.

Una vez revisado, se recomienda realizar inspección termográfica para comprobar su estado.

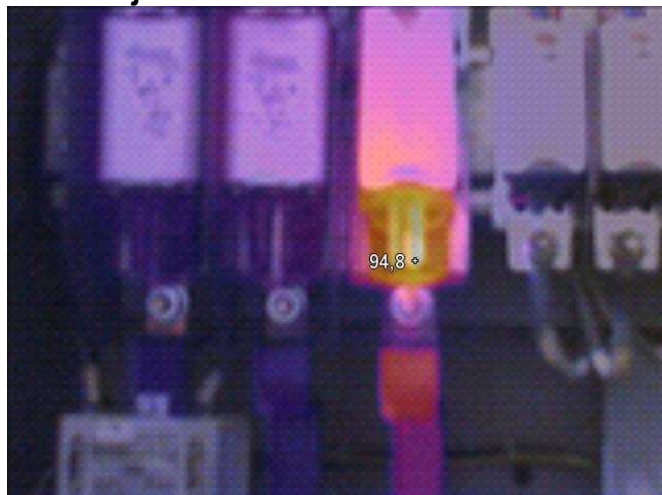
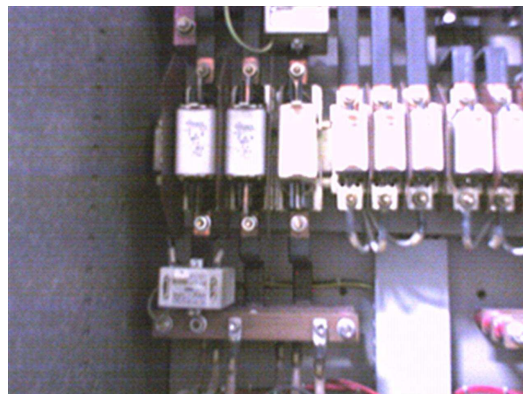
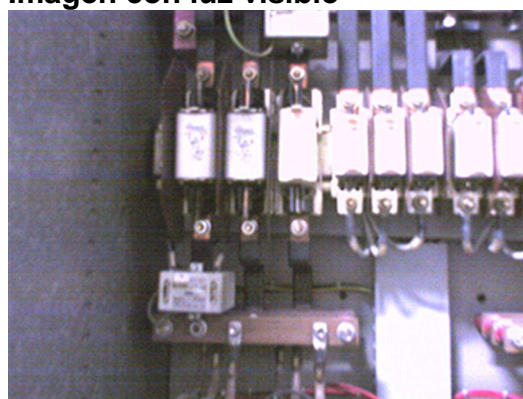
IMG_0016.is2

Parte baja del fusible

Cliente	cliente
Zona	Armario C4. SELECTORE Zona 2.8
Localización	Estación Transformadora 2
Problema	Fusible caliente.
Gravedad	Grave
Actuación	Comprobación anomalía Seguimiento termográfico
Técnico	Javier Nicolás

Nombre	Temperatura	Emisividad
Cursor punto caliente	94,8°C	0,95

Comprobar la conexión del fusible y su base.

Se recomienda una vez comprobadas las conexiones o sustituidos los elementos, una nueva revisión termografica para comprobación de funcionamiento
