FICHE DE VERIFICATION DESENFUMAGE

CLIENT: *GRH. IHHO*

PSA Harigane 1

26/03/2021

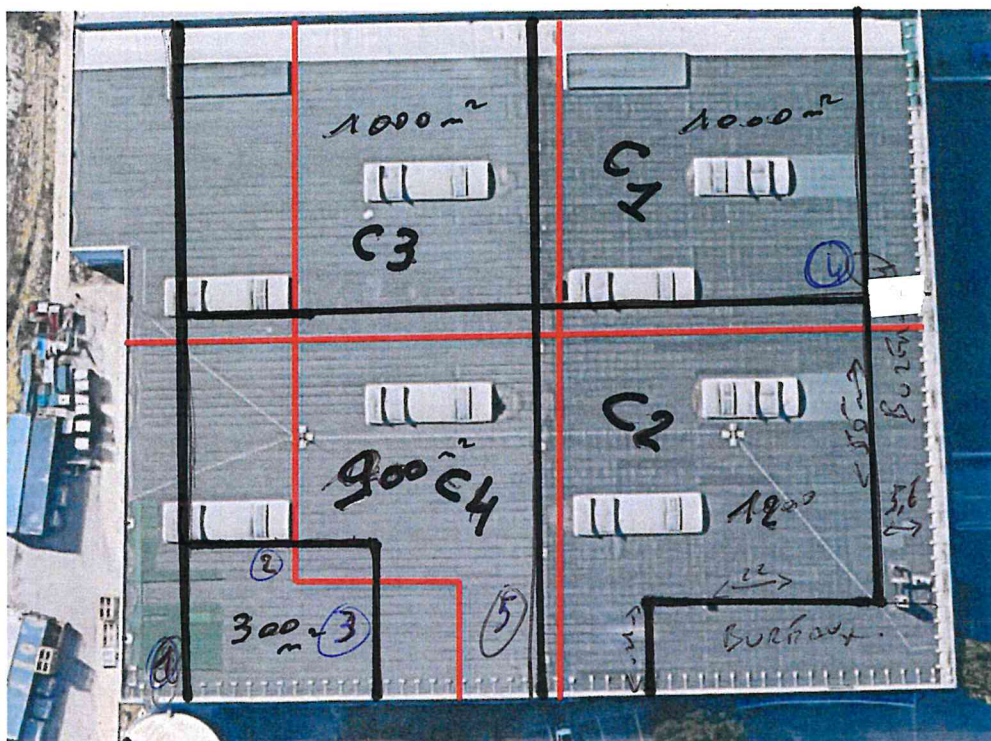
Figure 7 : Localisation des exutoires et des cantons de désenfumage dans la cellule

Chaque dôme est équipé de 2 exutoires, totalisant $8,4 \text{ m}^2$ de surface géométrique. La surface géométrique totale de l'installation de désenfumage est donc de $67,2 \text{ m}^2$.

Le déclenchement des exutoires est réalisé par fusible thermique taré à 93°C .

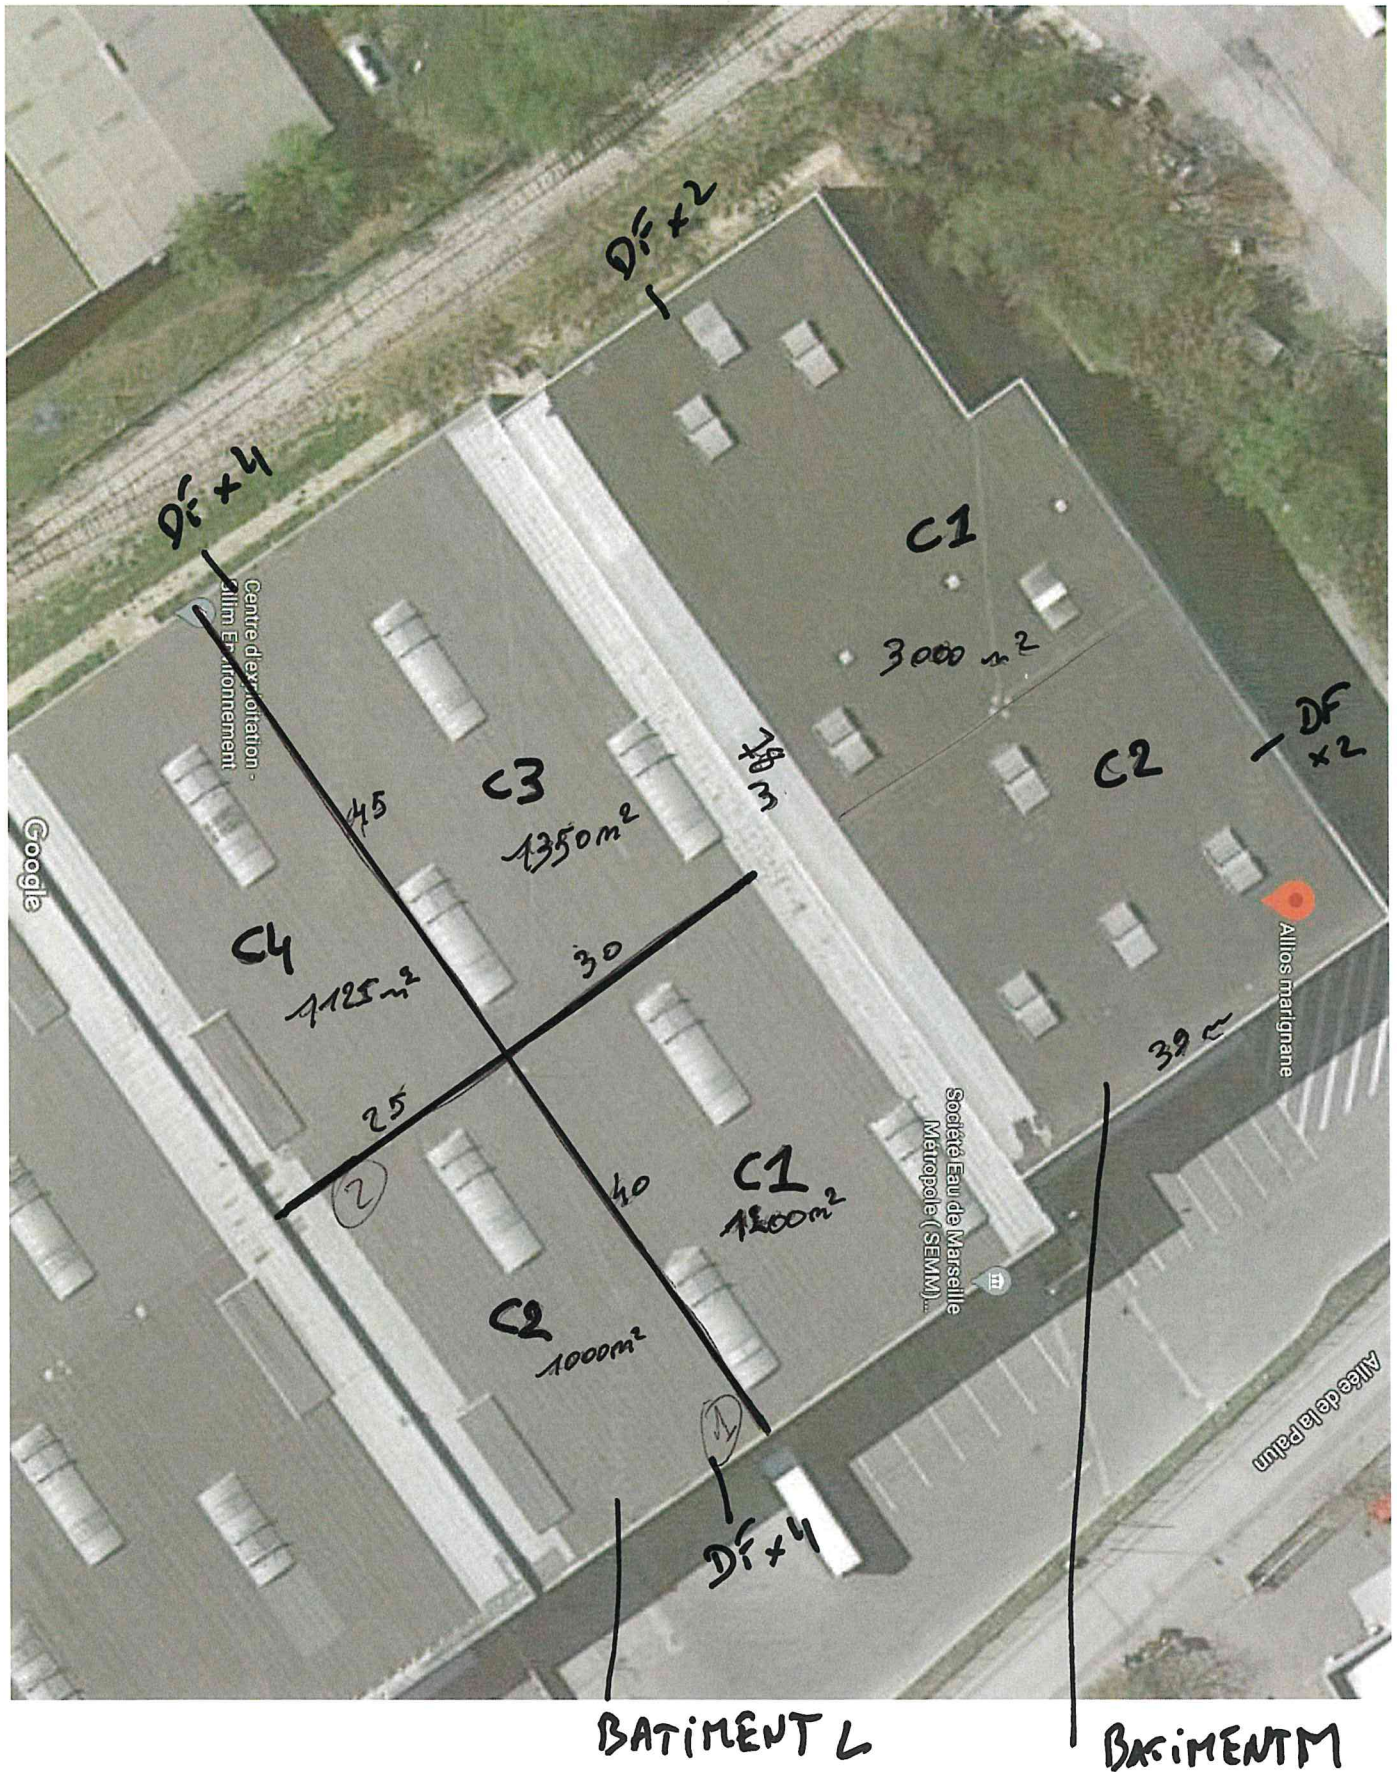
IMPLANTATION D'ÉSENTURAGE ALLIOS MARGUANE.1

*Surface utile d'évacuation
insuffisante pour le Canton 2 et Canton 4*
