14 de marzo de 2018  
EM-SA-177-2018

Guiselle Delgado Cascante, M.A.E  
Jefa Unidad de Ejecución Contractual  
OFICINA DE SUMINISTROS

Verificación del cumplimiento de la Empresa TIMSA con respecto al cartel

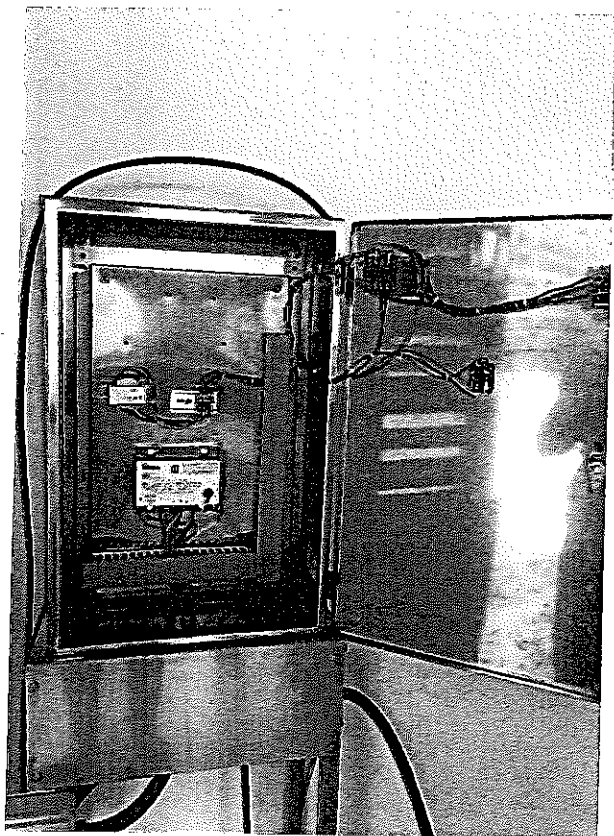
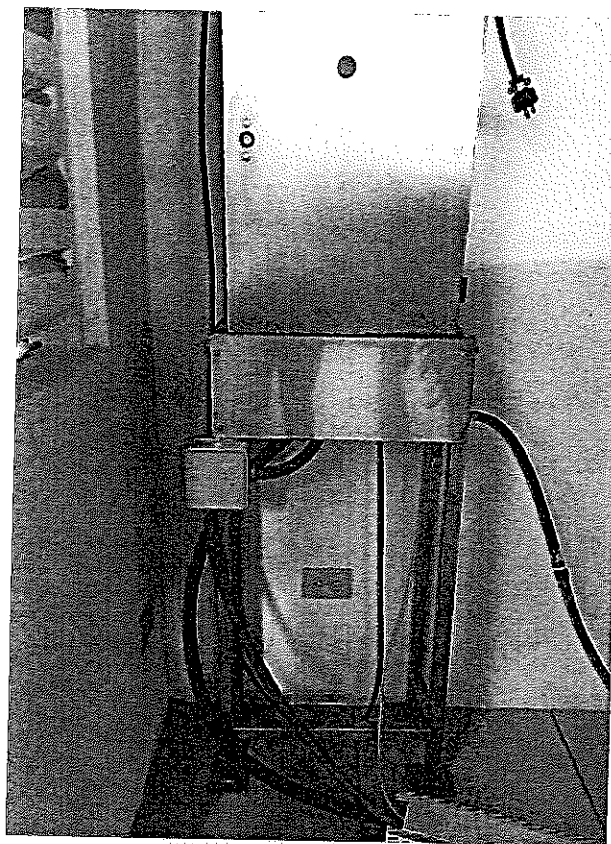
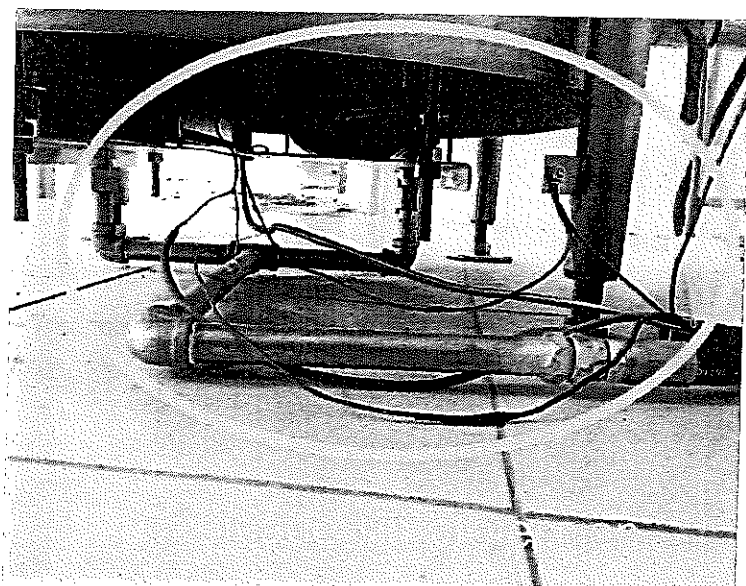
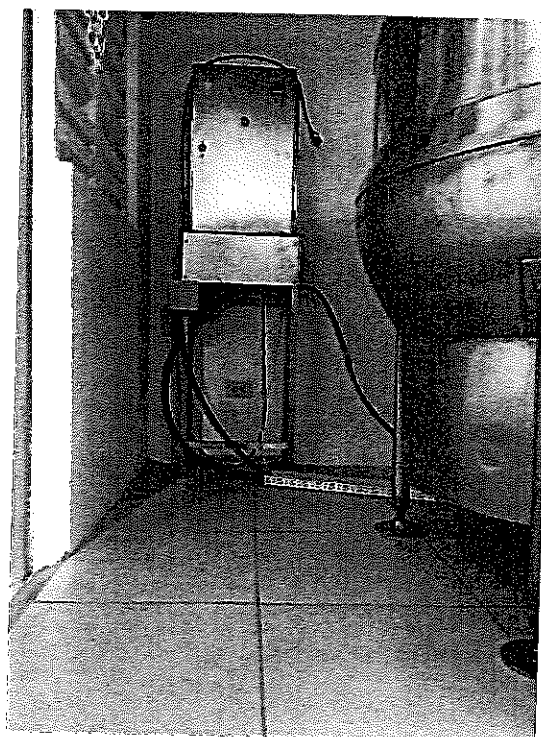
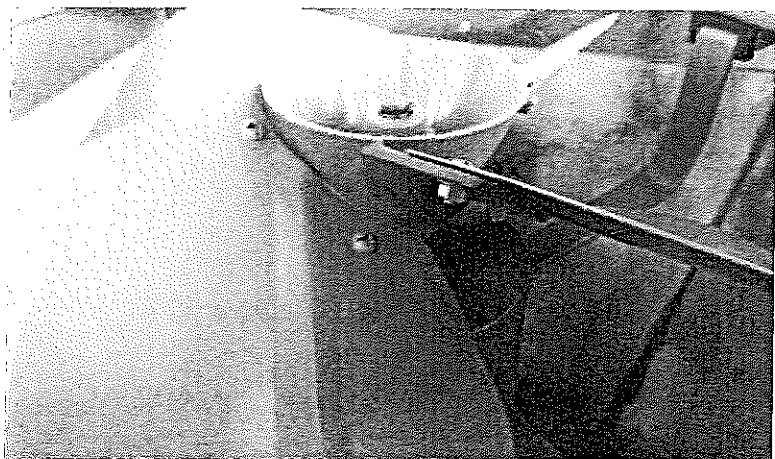
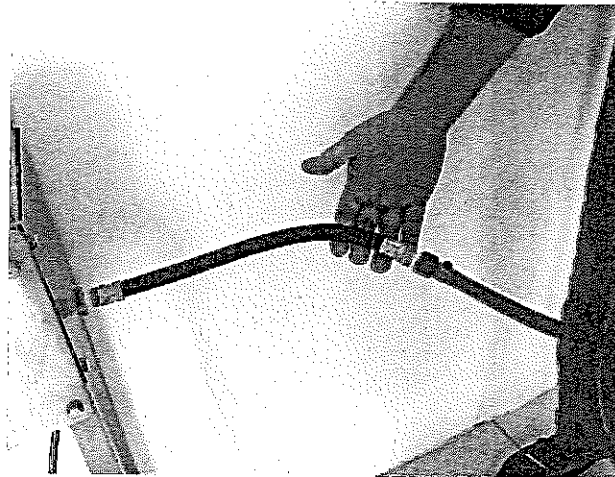
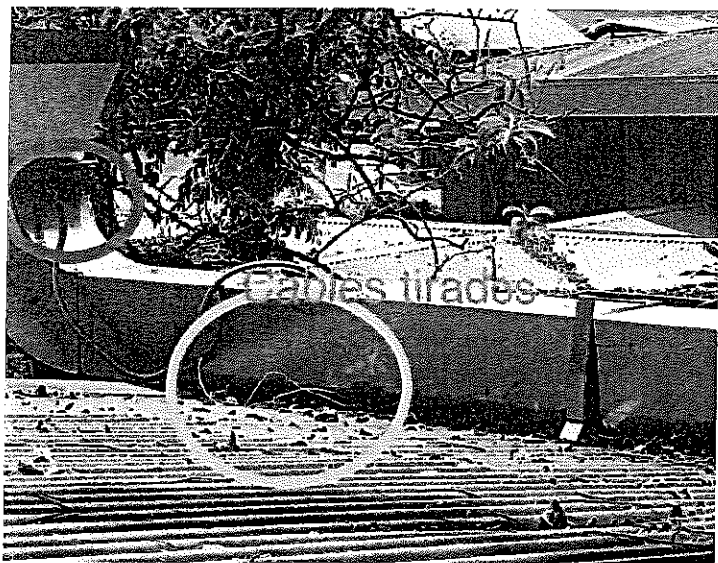
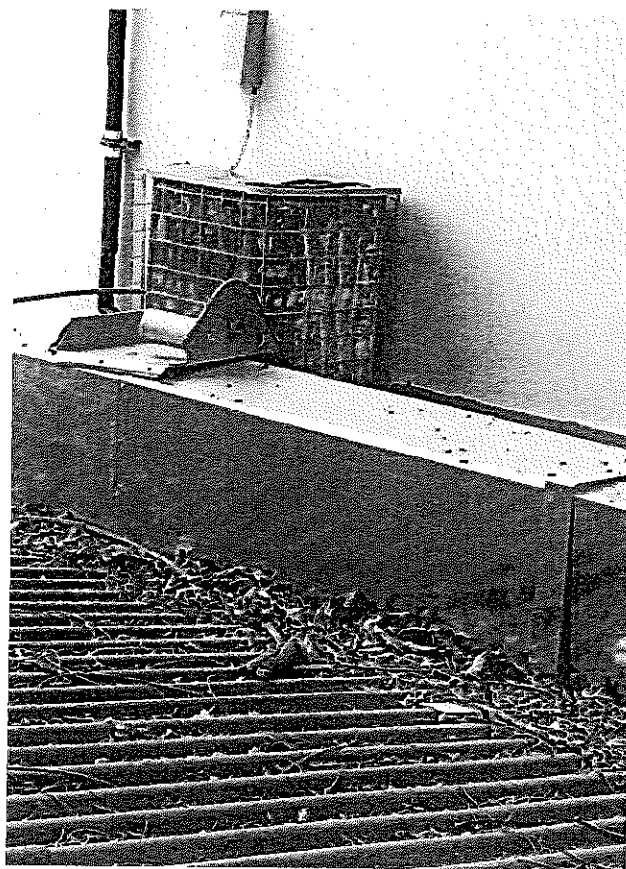
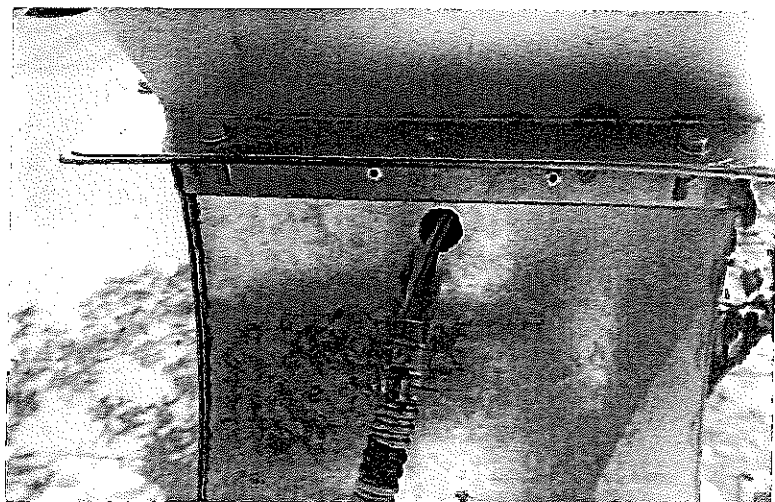
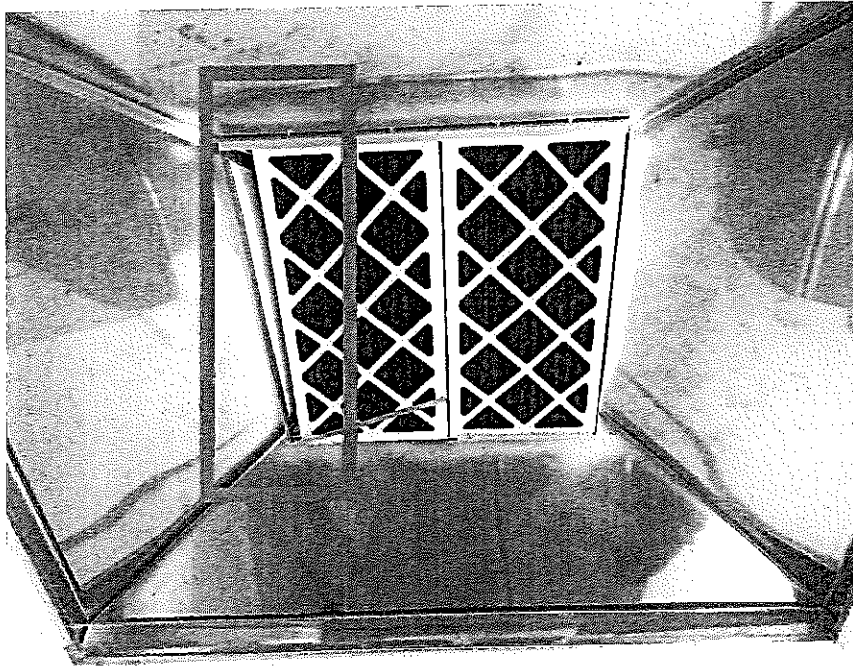
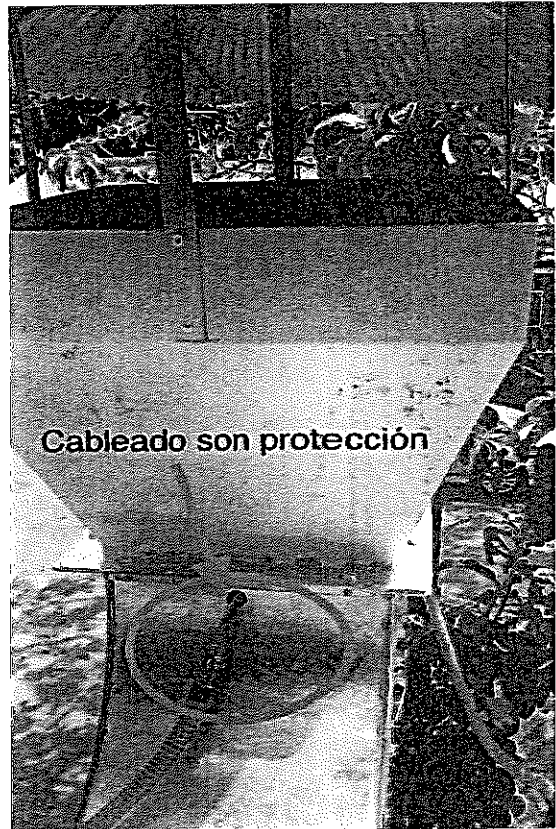
La empresa está incumpliendo este punto fundamental<sup>1</sup> pues el equipo ya está instalado y ya se realizaron pruebas iniciales (con un cilindro de gas portátil, pues no han instalado el tanque de gas que se debió entregar según el cartel). Inicialmente, los cables y la tubería se encontraban a la intemperie, al señalárselo a la empresa esta subsanó la protección de los cables con la colocación de una canaleta en el suelo, que cubre tanto la tubería del gas como los cables de electricidad, en una misma canaleta. Esto genera un riesgo importante para el usuario y el personal de limpieza.

<sup>1</sup> Se adjuntan fotografías en las que se evidencia cómo los ductos de gas, de electricidad y los cables eléctricos de la marmita se encuentran dispuestos de forma peligrosa generando una situación de riesgo innecesaria.

La instalación de la alimentación eléctrica, sistema de control y sistema de alimentación de gas están incompletas, de modo que no se pueden evaluar en este momento. Se observan problemas relacionados con la seguridad ocupacional, entre los cuales podemos indicar:

- Canaleta plástica para cubrir tuberías en el piso
- Conductores eléctricos expuestos
- La marmita no cuenta con visor para verificar el nivel de agua.
- El filtro de la campana es de menor tamaño que la boca de succión por lo que parte de los gases pasan sin filtrar.
- Cables de alimentación eléctrica del motor del extractor están expuestos y en contacto con una lámina afilada

Por todas las razones ya expuestas, así como lo evidenciado en el reporte y las fotografías, sumado a los informes de los ingenieros, se solicita que el equipo, y toda la instalación que conlleva, sea devuelto al proveedor y se le solicita su reemplazo por un equipo que cumpla con todo lo mencionado .
