UNIVERSIDAD DE  
COSTA RICA

Martes 14 de agosto de 2012  
**OSG-2560-2012**

Miércoles 8 de agosto de 2012  
OSG-MANT-1473-2012

En atención al oficio FM-458-8-2012, relacionado con la reparación del repello de la fachada posterior del edificio de la Facultad de Medicina, le informo que del 30 de julio al 3 de agosto, se llevaron a cabo los trabajos de reparación de la grieta en la junta de los edificios.

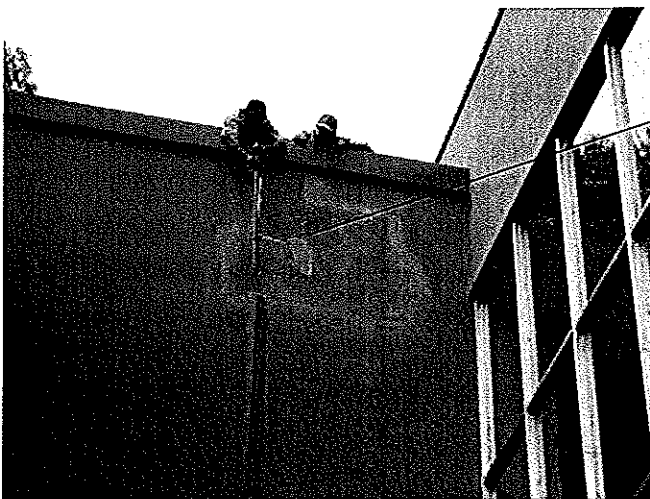
Junta de construcción con estereofón

- Limpiar la junta constructiva entre edificios, hasta la parte superior de los mismos, eliminando todos los residuos de repello viejo. Se colocó en la junta, estereofón, para asegurar su separación constructiva.
- Para la reparación de la pared, se instaló una malla de metal expansivo de 25 mm, y se colocó el repello en capas, hasta alcanzar el nivel de la pared existente.
- Para el repello final de la pared, se usó repello preparado para poder asegurar su calidad y dar un mejor acabado.
- Por último, se recomienda pintar la pared con el color actual del edificio, que corresponde al código 24-1BT, smokeytone. Se procederá a pintar el área.

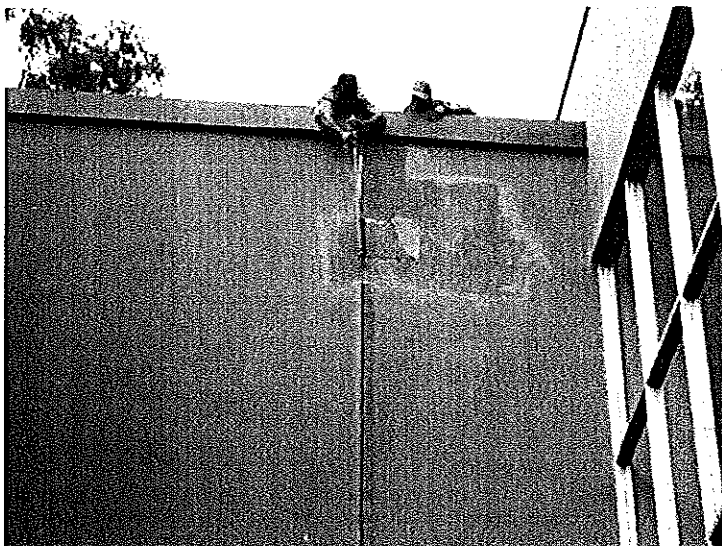
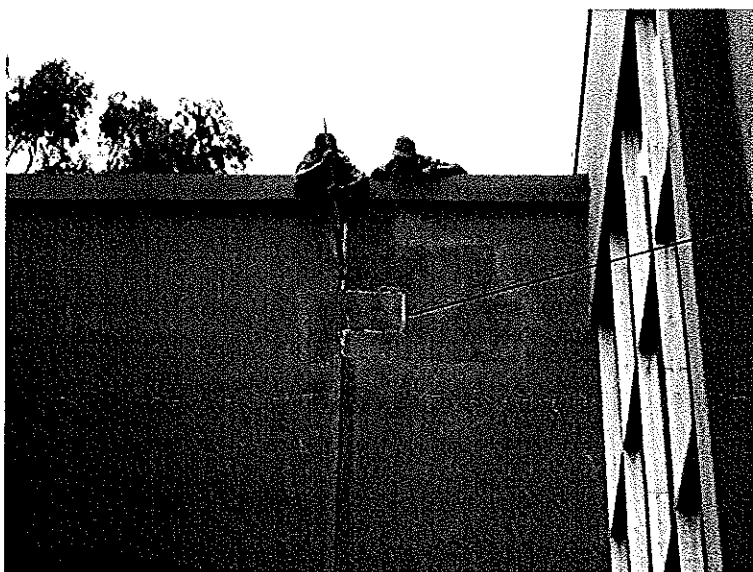
Se elimino el sobrante de repello  
en el estereofon.

Asimismo, le comunico que el día de hoy, se eliminó el sobrante del repello que se encontraba sobre el estereofón, de acuerdo a lo conversado con el Dr. Luis Diego Calzada, Decano de dicha Facultad.

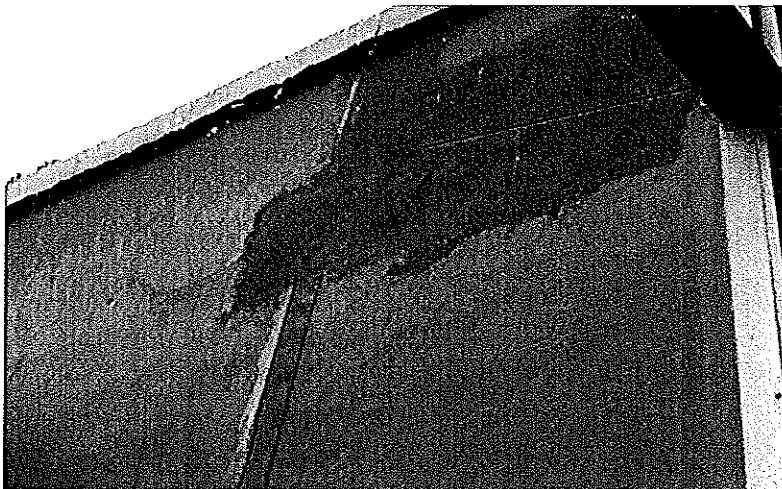
Repello reforzado en la  
pared existente.

Consideramos que con este procedimiento de reparación, se logrará una mayor adherencia entre la pared de ladrillo existente y el repello final, para evitar el desprendimiento del mismo.
