13 de mayo del 2013
OEPI-756-2013

En relación a los oficios indicados en la referencia, el pasado jueves 30 de abril los ingenieros Jonathan Piedra y Julio Gutiérrez, funcionarios de esta Oficina, efectuaron una visita a los edificios que albergan la Facultad de Medicina.

Fotografías tomadas del edificio.

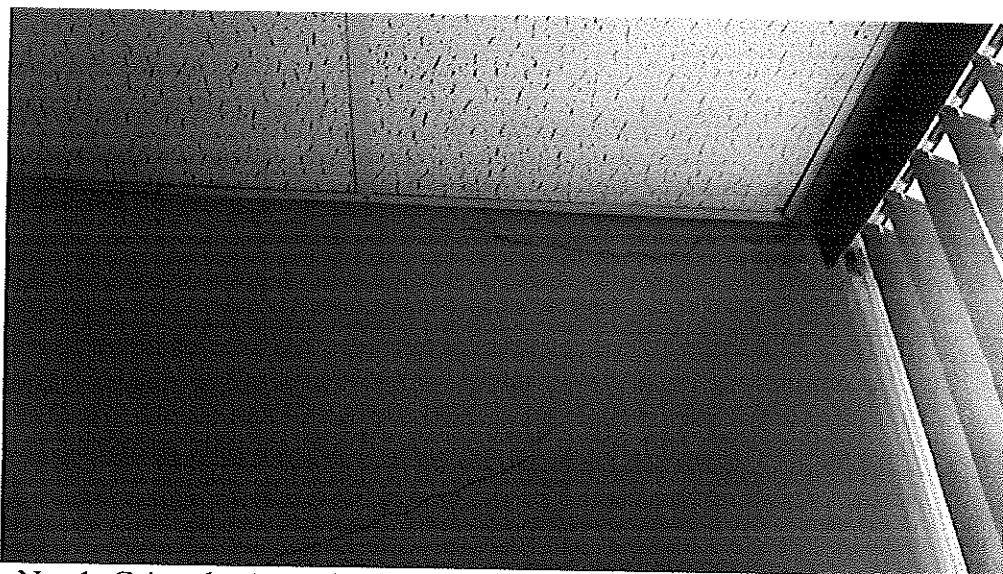
Fotografía No. 1: Grieta horizontal entre el fondo de la viga principal y la pared ladrillos en primer piso. Nótese también la grieta inclinada en el paño de pared por asentamiento de las paredes.

Como recomendación, se podrían sustituir paulatinamente las paredes de ladrillo por paredes del tipo muro seco. Cuando ello no sea posible, se recomienda reconstruir totalmente la pared, incluido el rediseño de las cimentaciones. El material de relleno debería sustituirse por lo menos hasta 1,5m bajo el nivel actual, para luego reconstruir el contrapiso y el acabado.

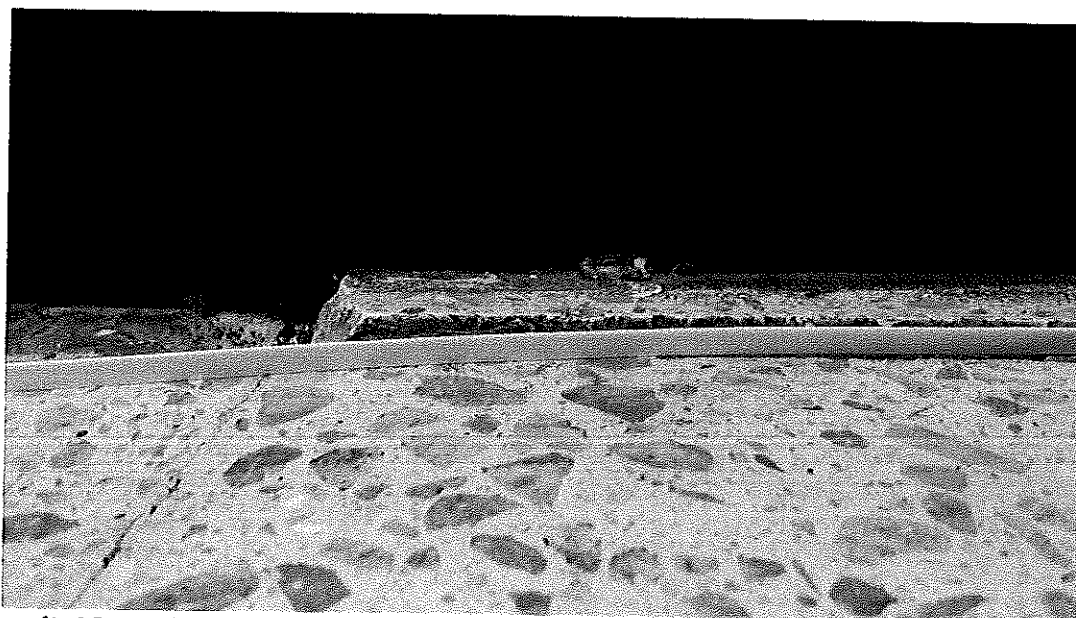
Fotografía No. 2: Asentamiento de unos 8 mm en el pasillo principal del primer piso, ala este.

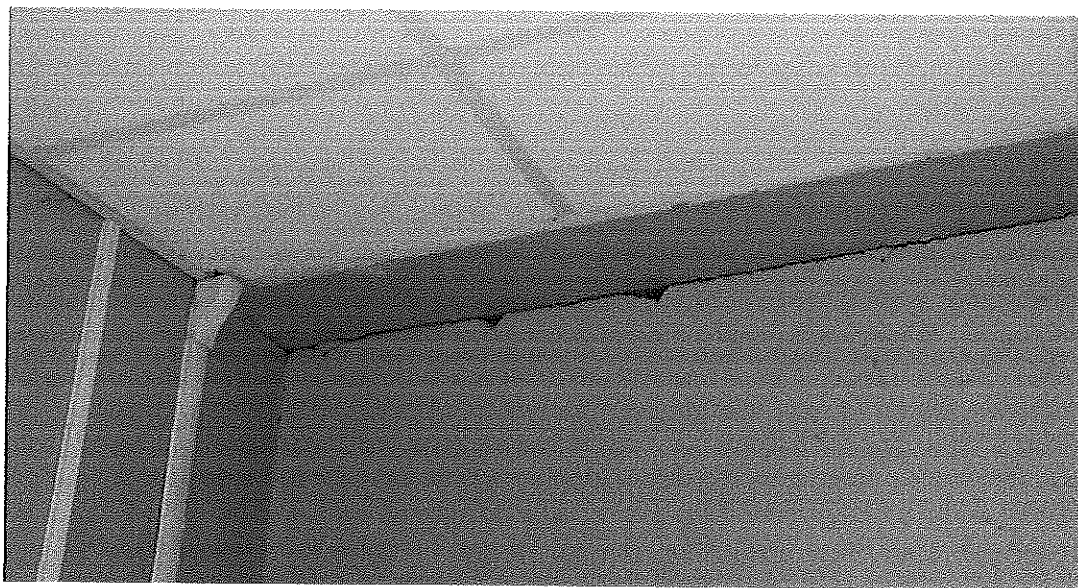
Fotografía No. 3: Separación horizontal entre la viga del primer entrepiso y la parte superior de la pared, debida a la falta de viga corona y de un anclaje de cortante entre la pared y la viga. Además se nota una junta vertical de unos 5 mm producto del asentamiento de la pared.

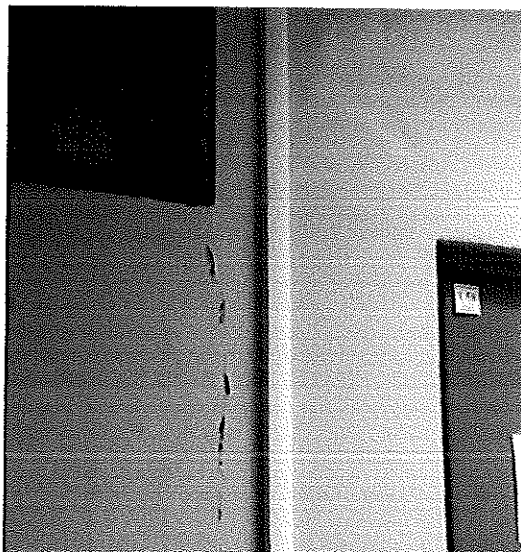
Fotografía No. 4: Grieta vertical por falta de un detalle adecuado de junta entre la pared de ladrillos y la columna de concreto. Se deberá eliminar el repello, abrir un espacio de más o menos 1 cm de grueso entre ambas y luego colocar un material elástico tipo SikaFlex 1a.

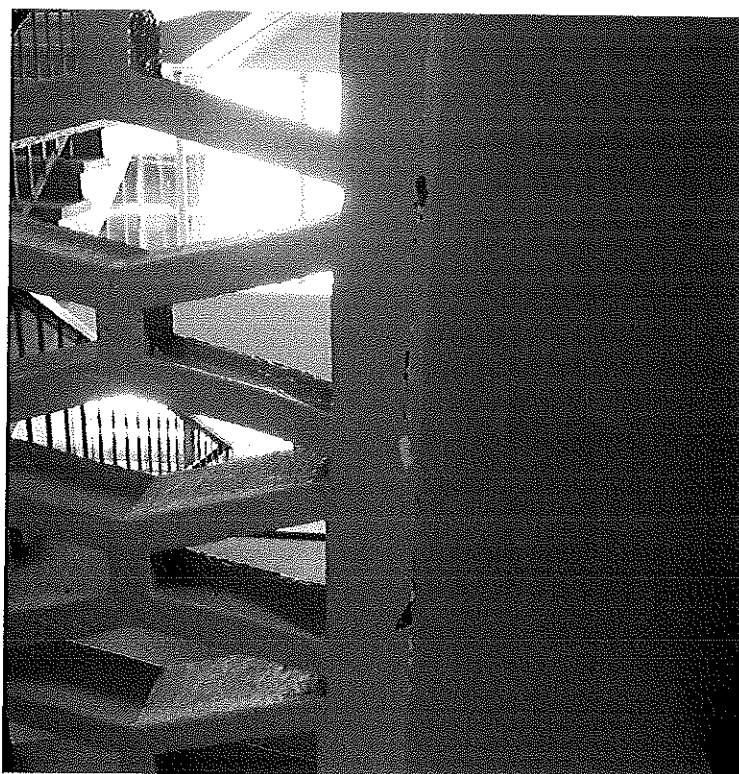
Fotografía No. 5: Desligue inadecuado entre la pared de mampostería ornamental y la columna de concreto. El tratamiento debería ser el mismo que el indicado en la fotografía anterior.

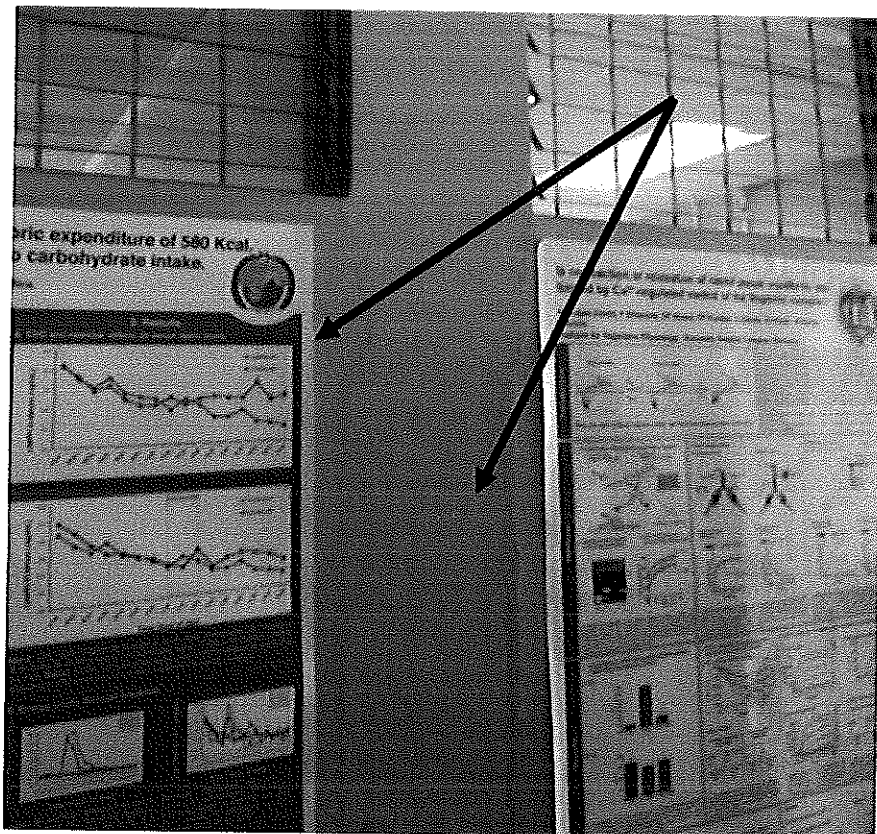
Fotografía No. 6: Falta de junta estructural entre la pared de cerramiento del segundo piso y la columna de concreto. Nótese que anteriormente se había hecho una reparación, pero sin el detalle estructural adecuado.

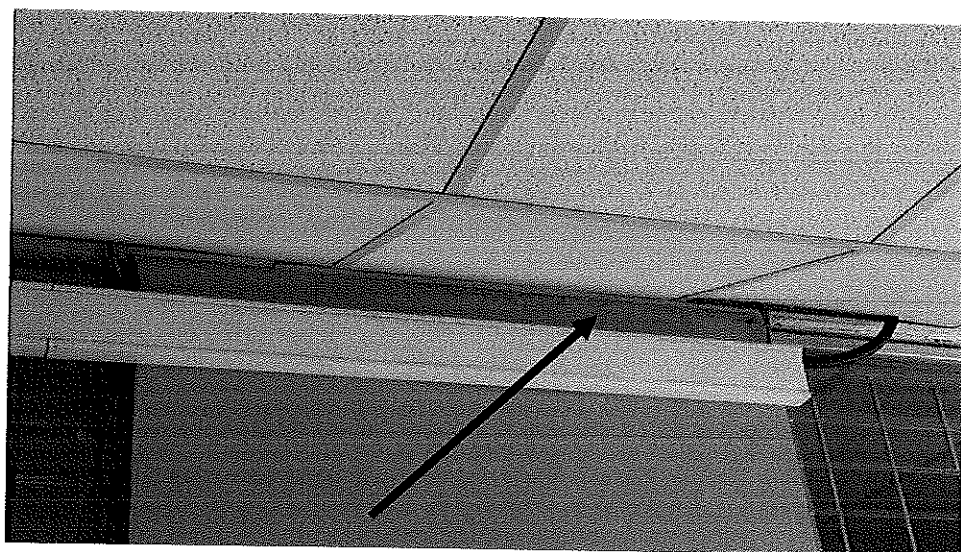
Fotografía No. 7: Junta horizontal por desplazamiento diferencial entre la pared de cerramiento del segundo piso y la viga del entrepiso. En este caso es suficiente con quitar el repello y aplicar SikaFlex.
