CARACTERIZACIÓN DEL MACIZO ROCOSO SITUADO EN EL PERIMETRO DE LA PRESA DE ENCISO (LA RIOJA)

3 DE MAYO DE 2018

JUAN MORALES PASCUAL

Ingeniería Geológica

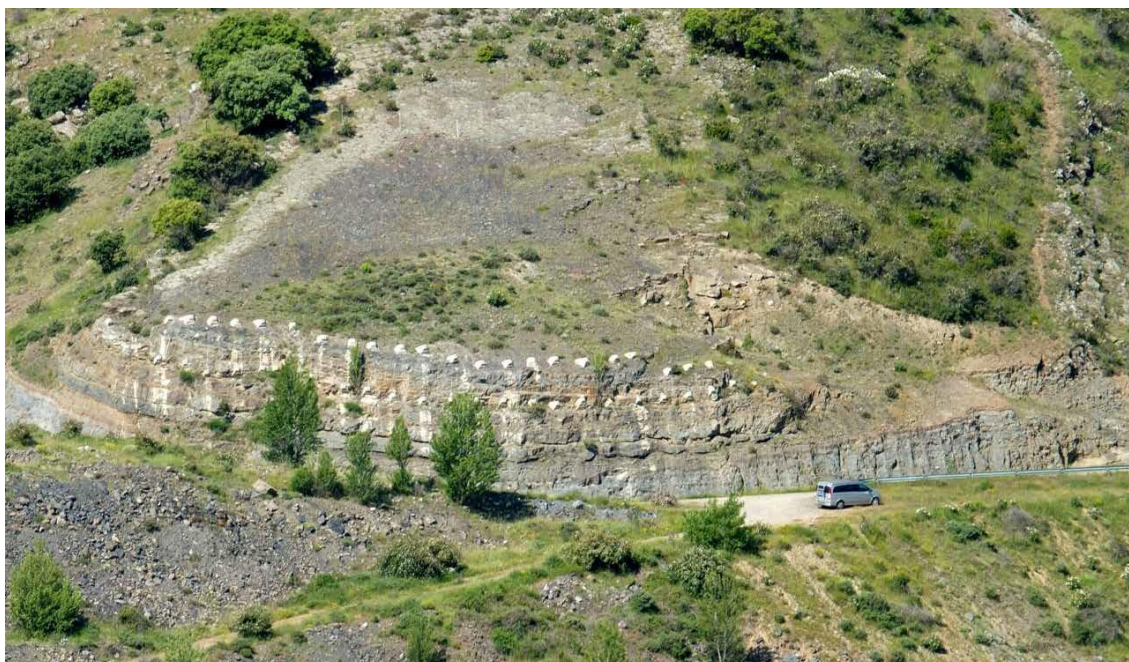
Fig. 1 Deslizamiento provocado por las obras de la variante Enciso - Yanguas. Las zonas blancas que se identifican sobre la carretera son la parte sobresaliente de los bulones instalados para evitar los deslizamientos superficiales

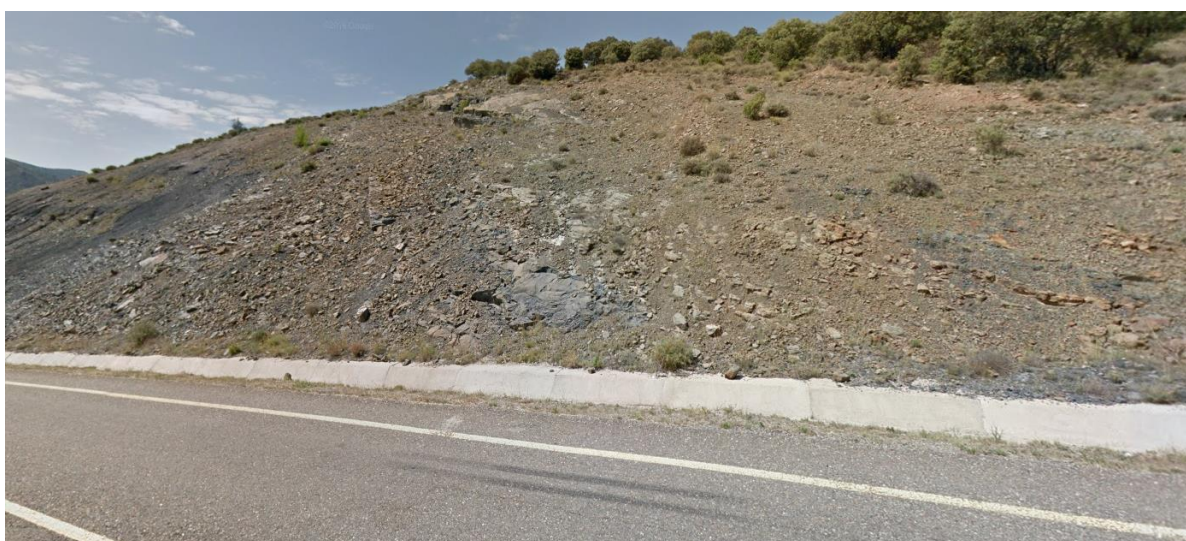
El estado del macizo a priori es bastante malo, de cara a cualquier tipo de obra en la que pueda jugar un papel, ya que se encuentra muy milonizado y fracturado, e incluso emana agua de alguna de sus discontinuidades, además el riesgo de deslizamiento se magnifica al estar desprovisto de una cubierta vegetal (figura 2).

Fig. 10 Vista panorámica de la ladera objeto de estudio, donde se puede comprobar su gran nivel de fracturación y la carencia de una cubierta vegetal significativa. Coordenadas geográficas 42°08'37.67"N 2°17'10.69"W.

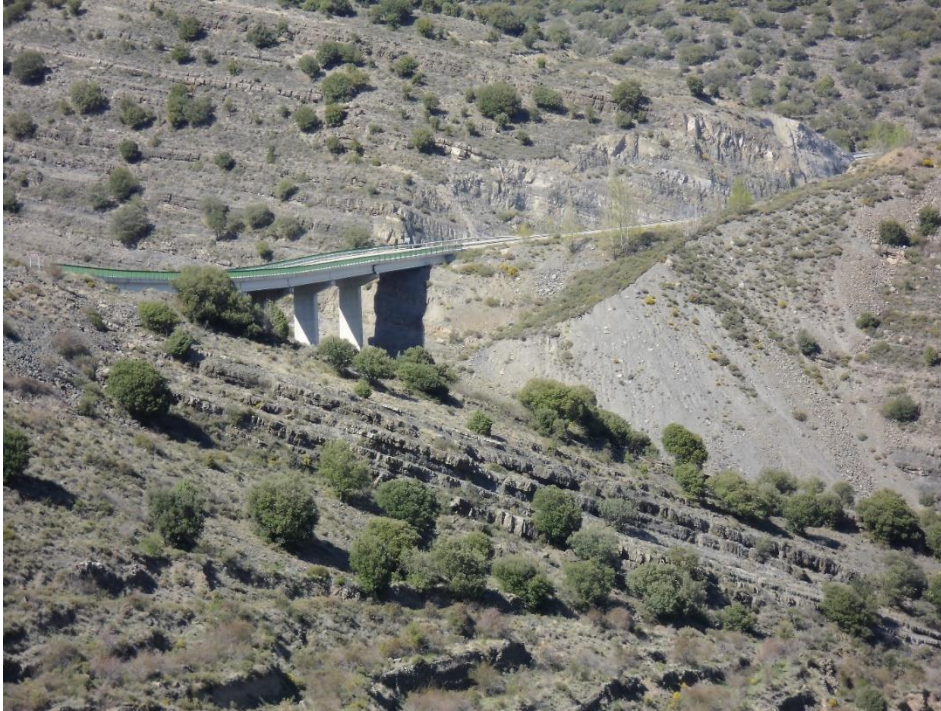
Las discontinuidades asociadas a la estratificación son las que facilitan el deslizamiento del terreno, a favor de su dirección de buzamiento (figura 10 y 11).

Fig. 11 Fotografía que ilustra a la perfección el buzamiento de la estratificación hacia el valle donde se encuentra el vaso del embalse

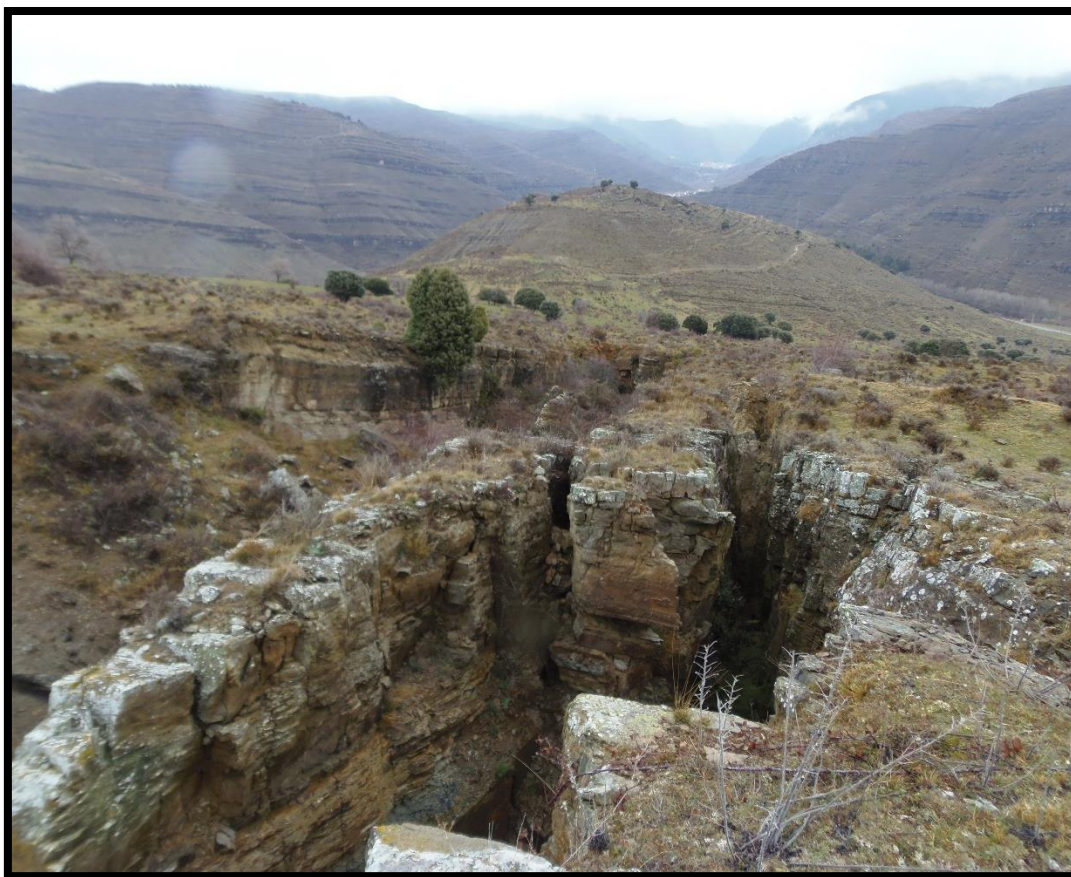
Fig. 12 Fotografía en una ladera próxima a la localidad de Yanguas donde se aprecian varios sistemas de discontinuidades que generan bloques de gran tamaño con propensión al deslizamiento a favor de la estratificación. En esta imagen la separación entre bloques es superior a la observada en la zona de estudio de este informe.

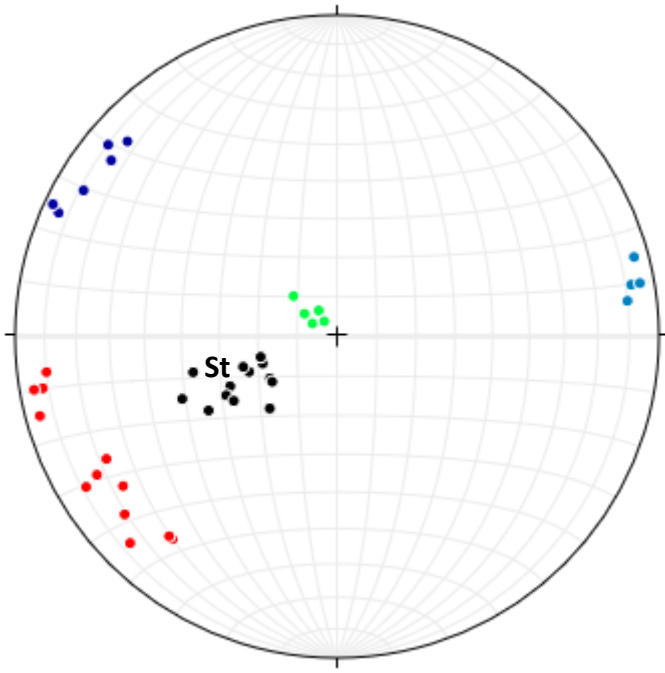
fig. a Estereograma con los polos de las distintas familias de discontinuidades y la estratificación.

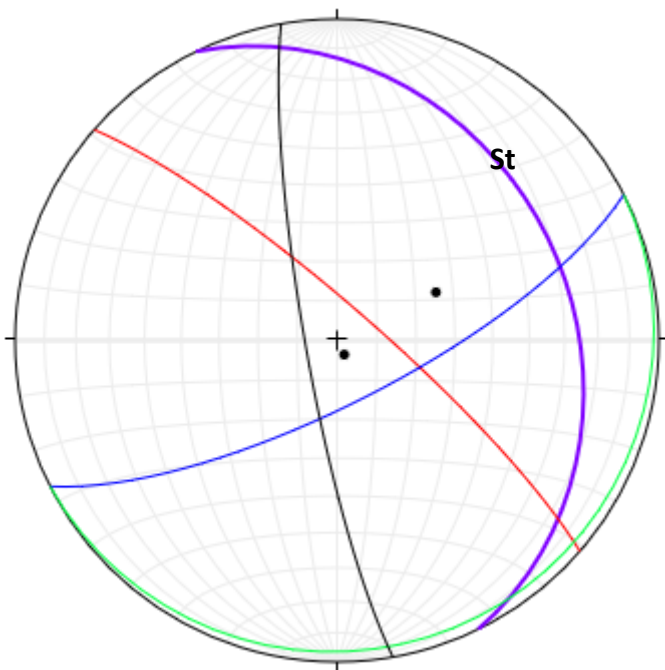
fig. b Planos medios de las familias de discontinuidades y de la estratificación.

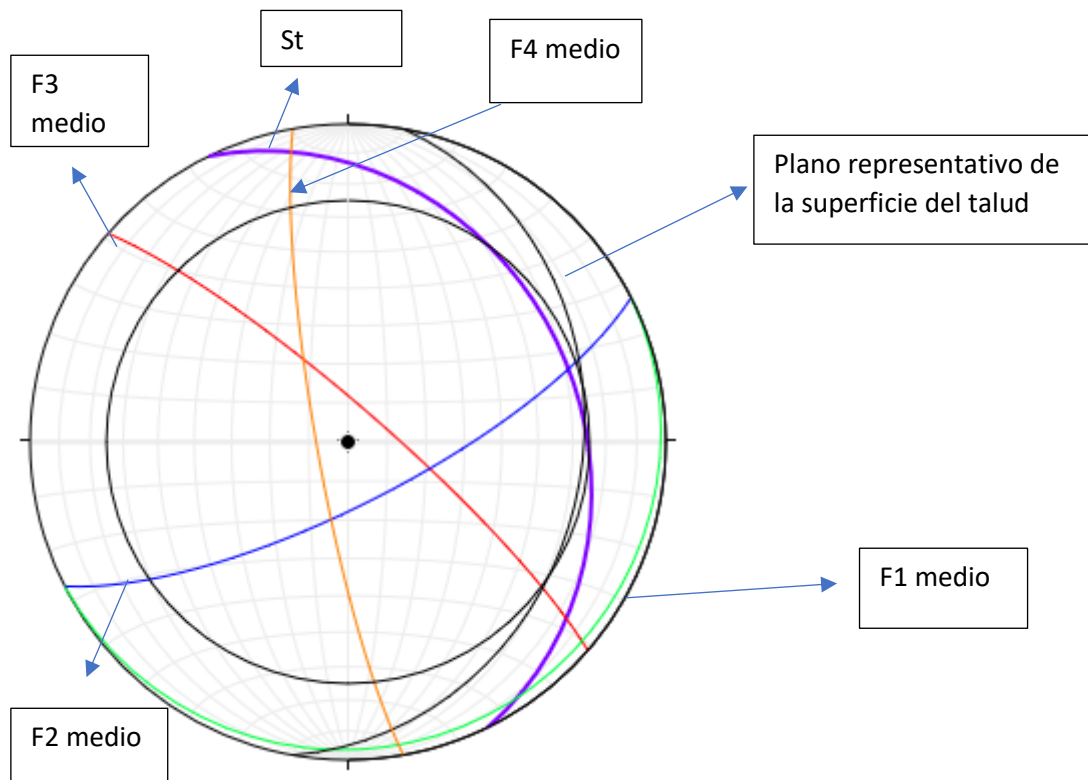
Fig. a - representación gráfica de los planos de discontinuidades y plano del talud (27º de pendiente)

Las fallas en cuña que se desarrollen entre la estratificación (St) y las familias 1 y 3 no desencadenarán un movimiento de la ladera (deslizamiento).

La **falla en cuña** que genera la familia 3 con la estratificación es poco probable que, de pie a deslizamientos, aunque buza menos que el talud y podría llegar a generarlos.

La **falla en cuña** que se produce entre la familia 1 y la estratificación, queda aún más alejada del área de inestabilidad que la familia 3 y por lo tanto es menos probable que de lugar a deslizamientos.

La **falla en cuña** entre F3 y f2 es improbable que dé lugar a deslizamientos.

La única **falla planar** que podría desencadenar un deslizamiento sería la asociada a los planos de estratificación, aunque no es lo suficientemente paralela para hacerlo.

Las fallas entre la familia 4 y el resto de las familias tampoco desencadenan ningún tipo de movimiento.

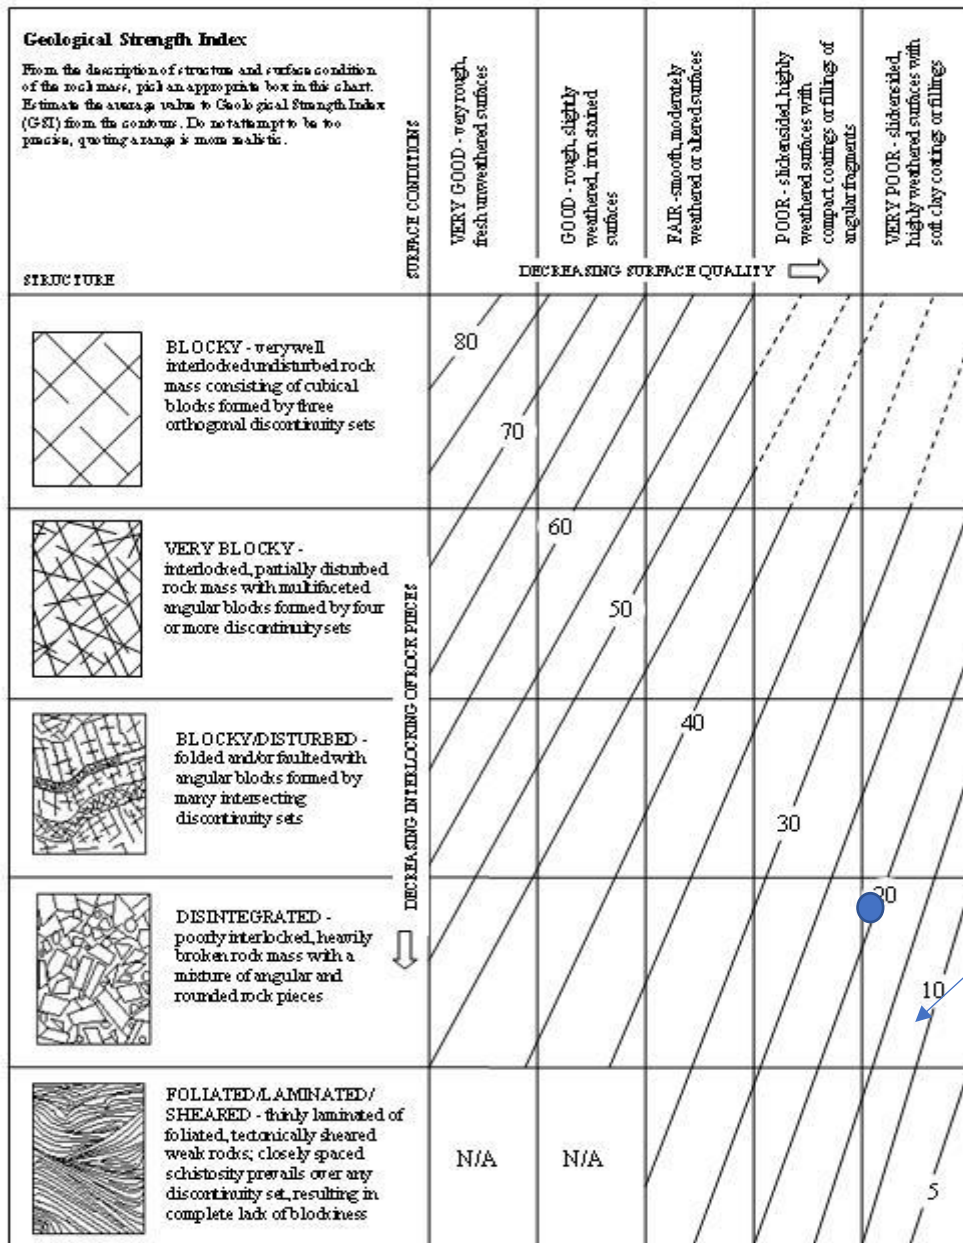
Se escoge esta posición al cumplirse los criterios de desintegración, (donde la matriz rocosa se encuentra fuertemente fragmentada con una mezcla de piezas de roca angular y redondeada) Y de alteración de superficie, apareciendo una superficie deslustrada y altamente erosionada, con actuación de un deslizamiento previo y recubrimientos de arcilla. Además, aparecen sobre la roca estrías de falla en algún punto y la presencia de agua es abundante.
